# Commune de RONNO

Plan de mise en accessibilité  
de la voirie et  
des espaces publics

*Rapport définitif*

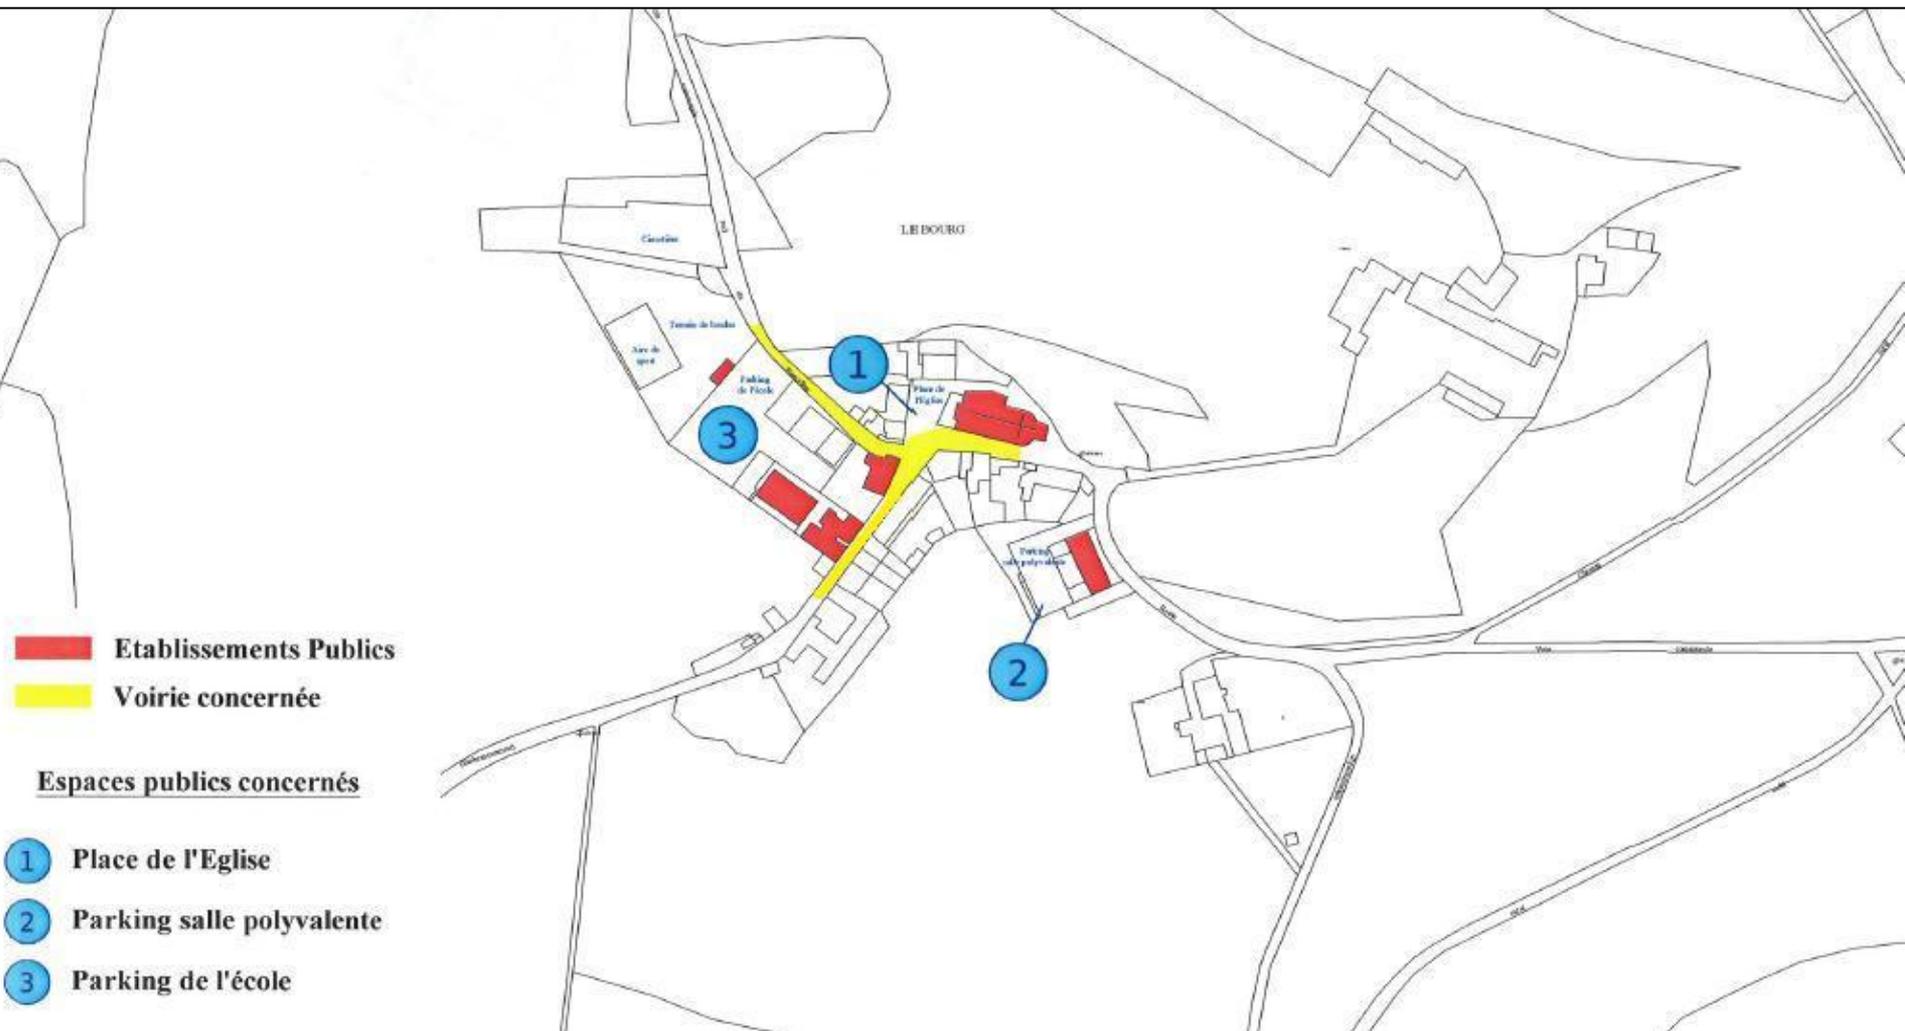
### Délimitation du périmètre pour la commune de RONNO

Le périmètre de l'étude a été défini dans le cadre du cahier des charges de la consultation. Il est représenté ci-après.

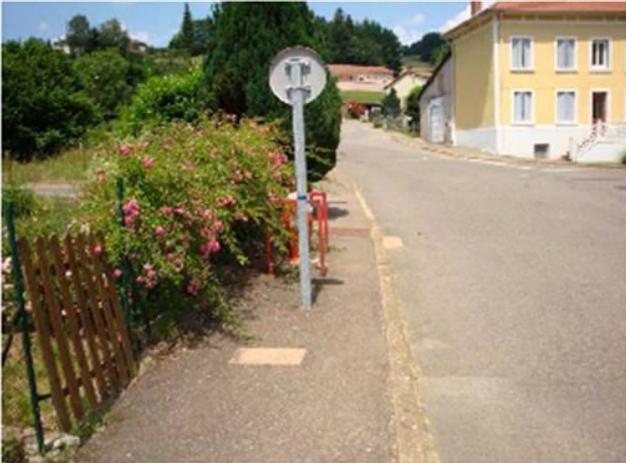
COMMUNE DE LA CHAPELLE DE MARDORE		FICHE SYNTHESE ACCESSIBILITE VOIRIE			
N° Fiche : 22	Dysfonctionnement constaté : Obstacles

<p><b>Constat :</b></p> <p>Hauteur de passage libre inférieure à 2,20 m sans élément bas installé au maximum à 0,40 m du sol.</p> <p>Absence de bande contrastée à une hauteur comprise entre 1,20 et 1,40 m.</p> <p>Implantation réduisant la largeur du cheminement à moins de 0,90 m.</p>	<input checked="" type="checkbox"/>	<input type="checkbox"/>	<input type="checkbox"/>	Niveau accessibilité avant travaux
	<p><b>Préconisations pistes d'amélioration :</b></p> <p>Mettre le panneau à hauteur réglementaire.</p> <p>Mettre une bande contrastée de 10 cm de haut à une hauteur comprise entre 1,20 et 1,40m.</p> <p>Déplacer le panneau ou le poteau.</p>	<input type="checkbox"/>	<input type="checkbox"/>	<input type="checkbox"/>	
	<p><b>Réglementation :</b></p>

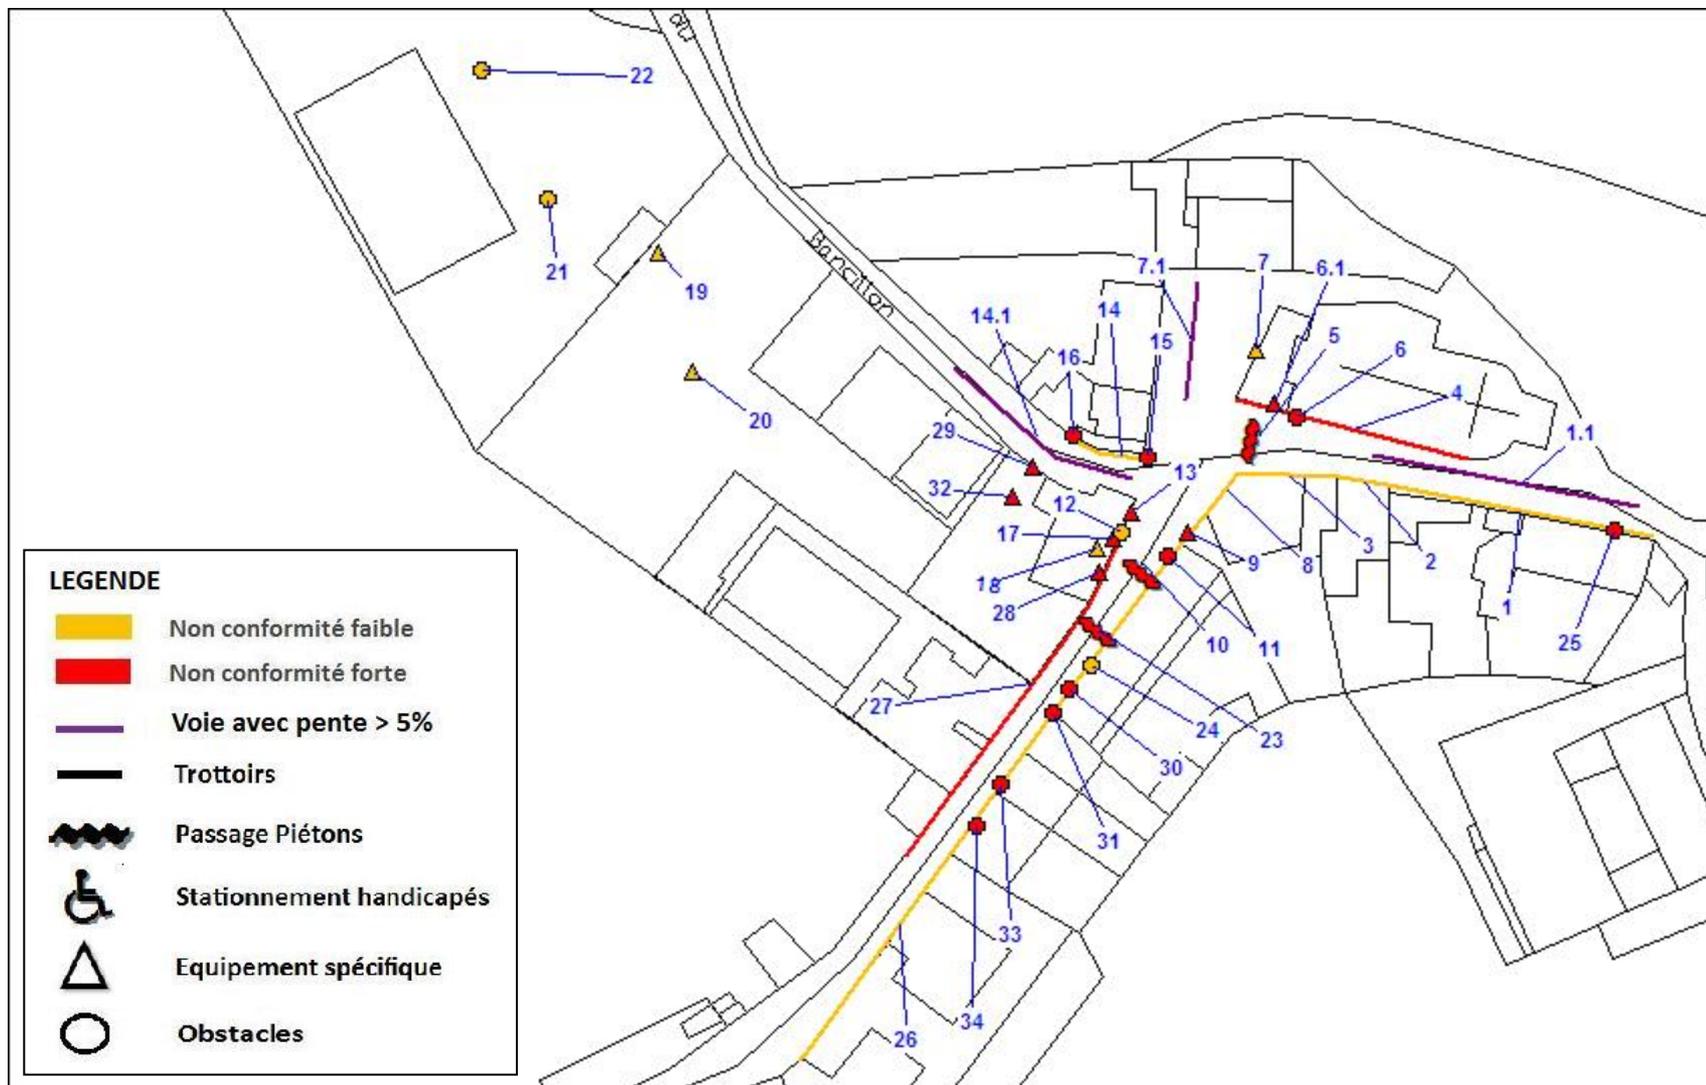
### 3.4 – Etat des lieux (Plan repérage des fiches)

Le plan joint ci—après a été recadré sur le périmètre de l'étude tel qu'il a été défini lors de la phase 1 : pré-diagnostic.

Chaque fiche de synthèse des anomalies est identifiée sur le plan par son numéro et une flèche indiquant l'implantation de l'anomalie sur la voirie ou l'espace public .

37 anomalies ont été recensées. Elles sont numérotées de 1 à 34. Pour des soucis de continuité dans la lecture des fiches, des numéros tels que 1.1 ont été créés.

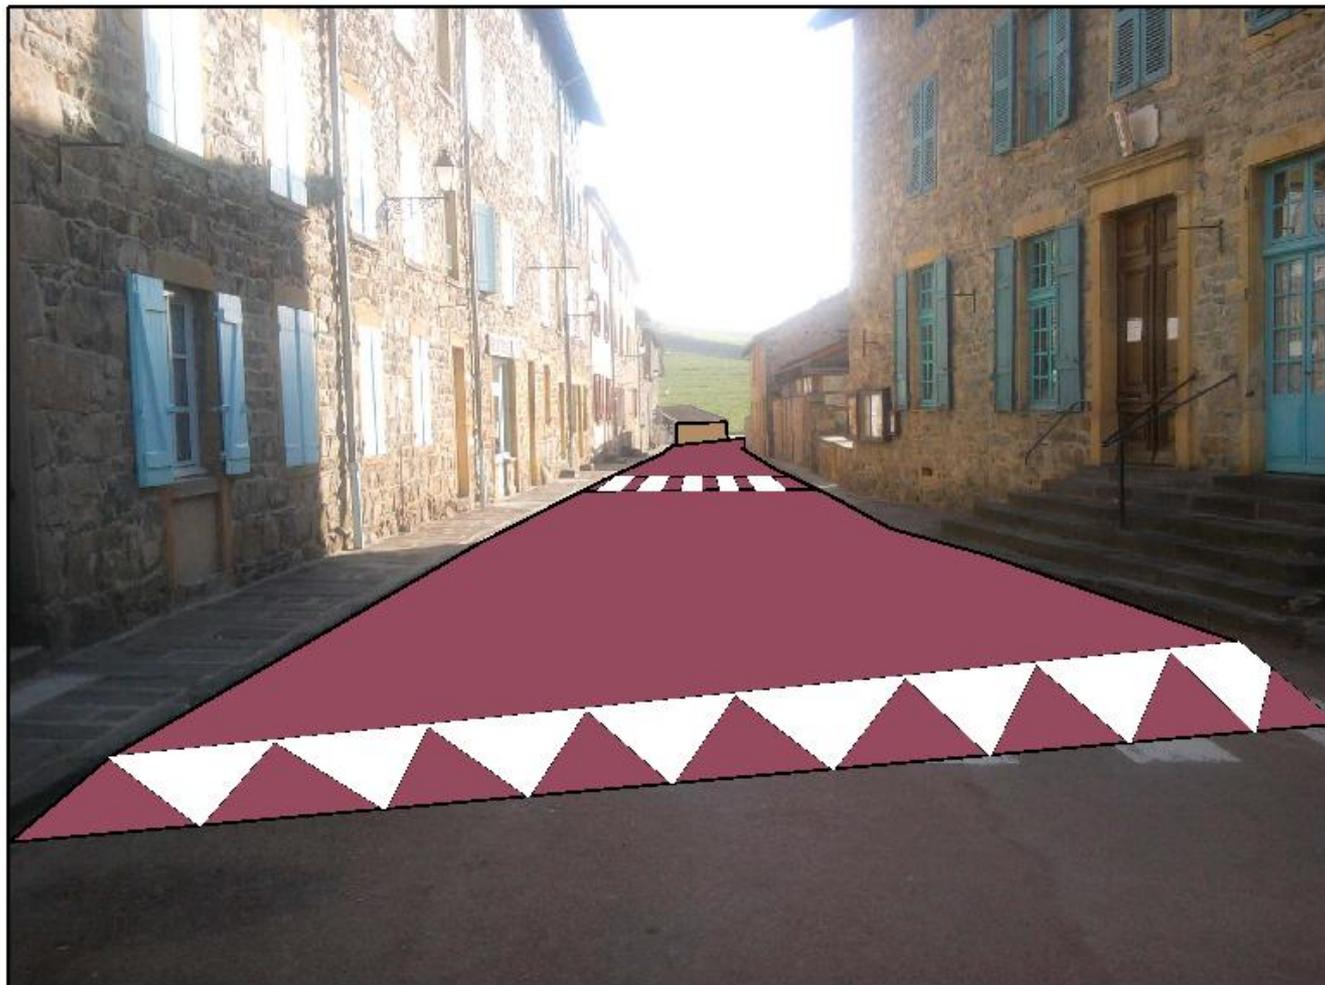
### *Proposition d'aménagement de la voie du Bourg.*

La commune de Ronno dispose d'une traversée de bourg assez pittoresque où il apparaît difficile de modifier les trottoirs sans remettre en cause le caractère du village.

Cette aménagement vise à « mélanger » les flux piétons et véhicules et doit s'accompagner par des mesures de police telle que la limitation de la vitesse à 30 km/h en traversée du bourg et la mise en place de la signalisation verticale correspondante.
