Ville de Tarare

Phases 2 et 3 : Diagnostic et Plan de mise en accessibilité de la ville de Tarare

egis aménagement

22 avril 2010

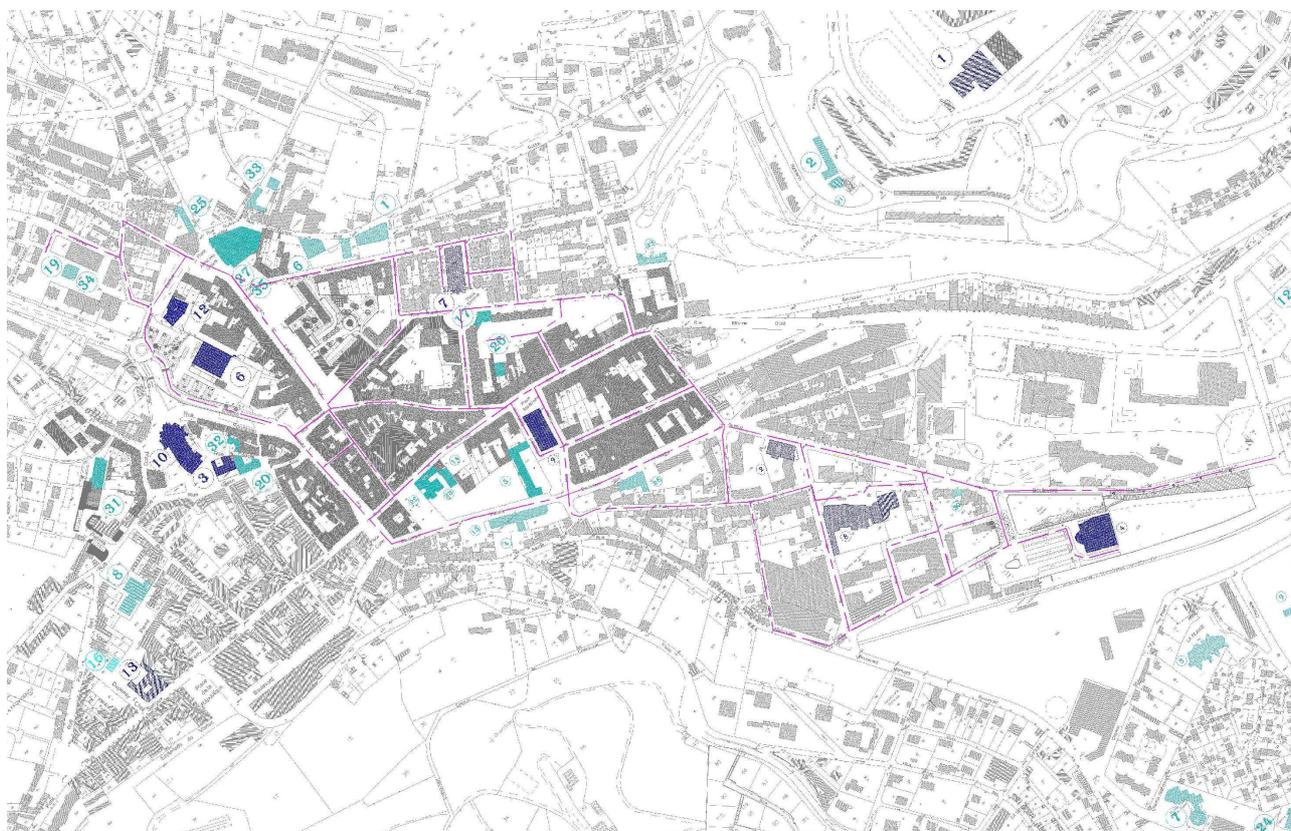
Secteur d'étude

L'étude concerne le secteur ouest du centre ville de Tarare. Les rues définies dans le champ d'études sont matérialisées ci-dessous :

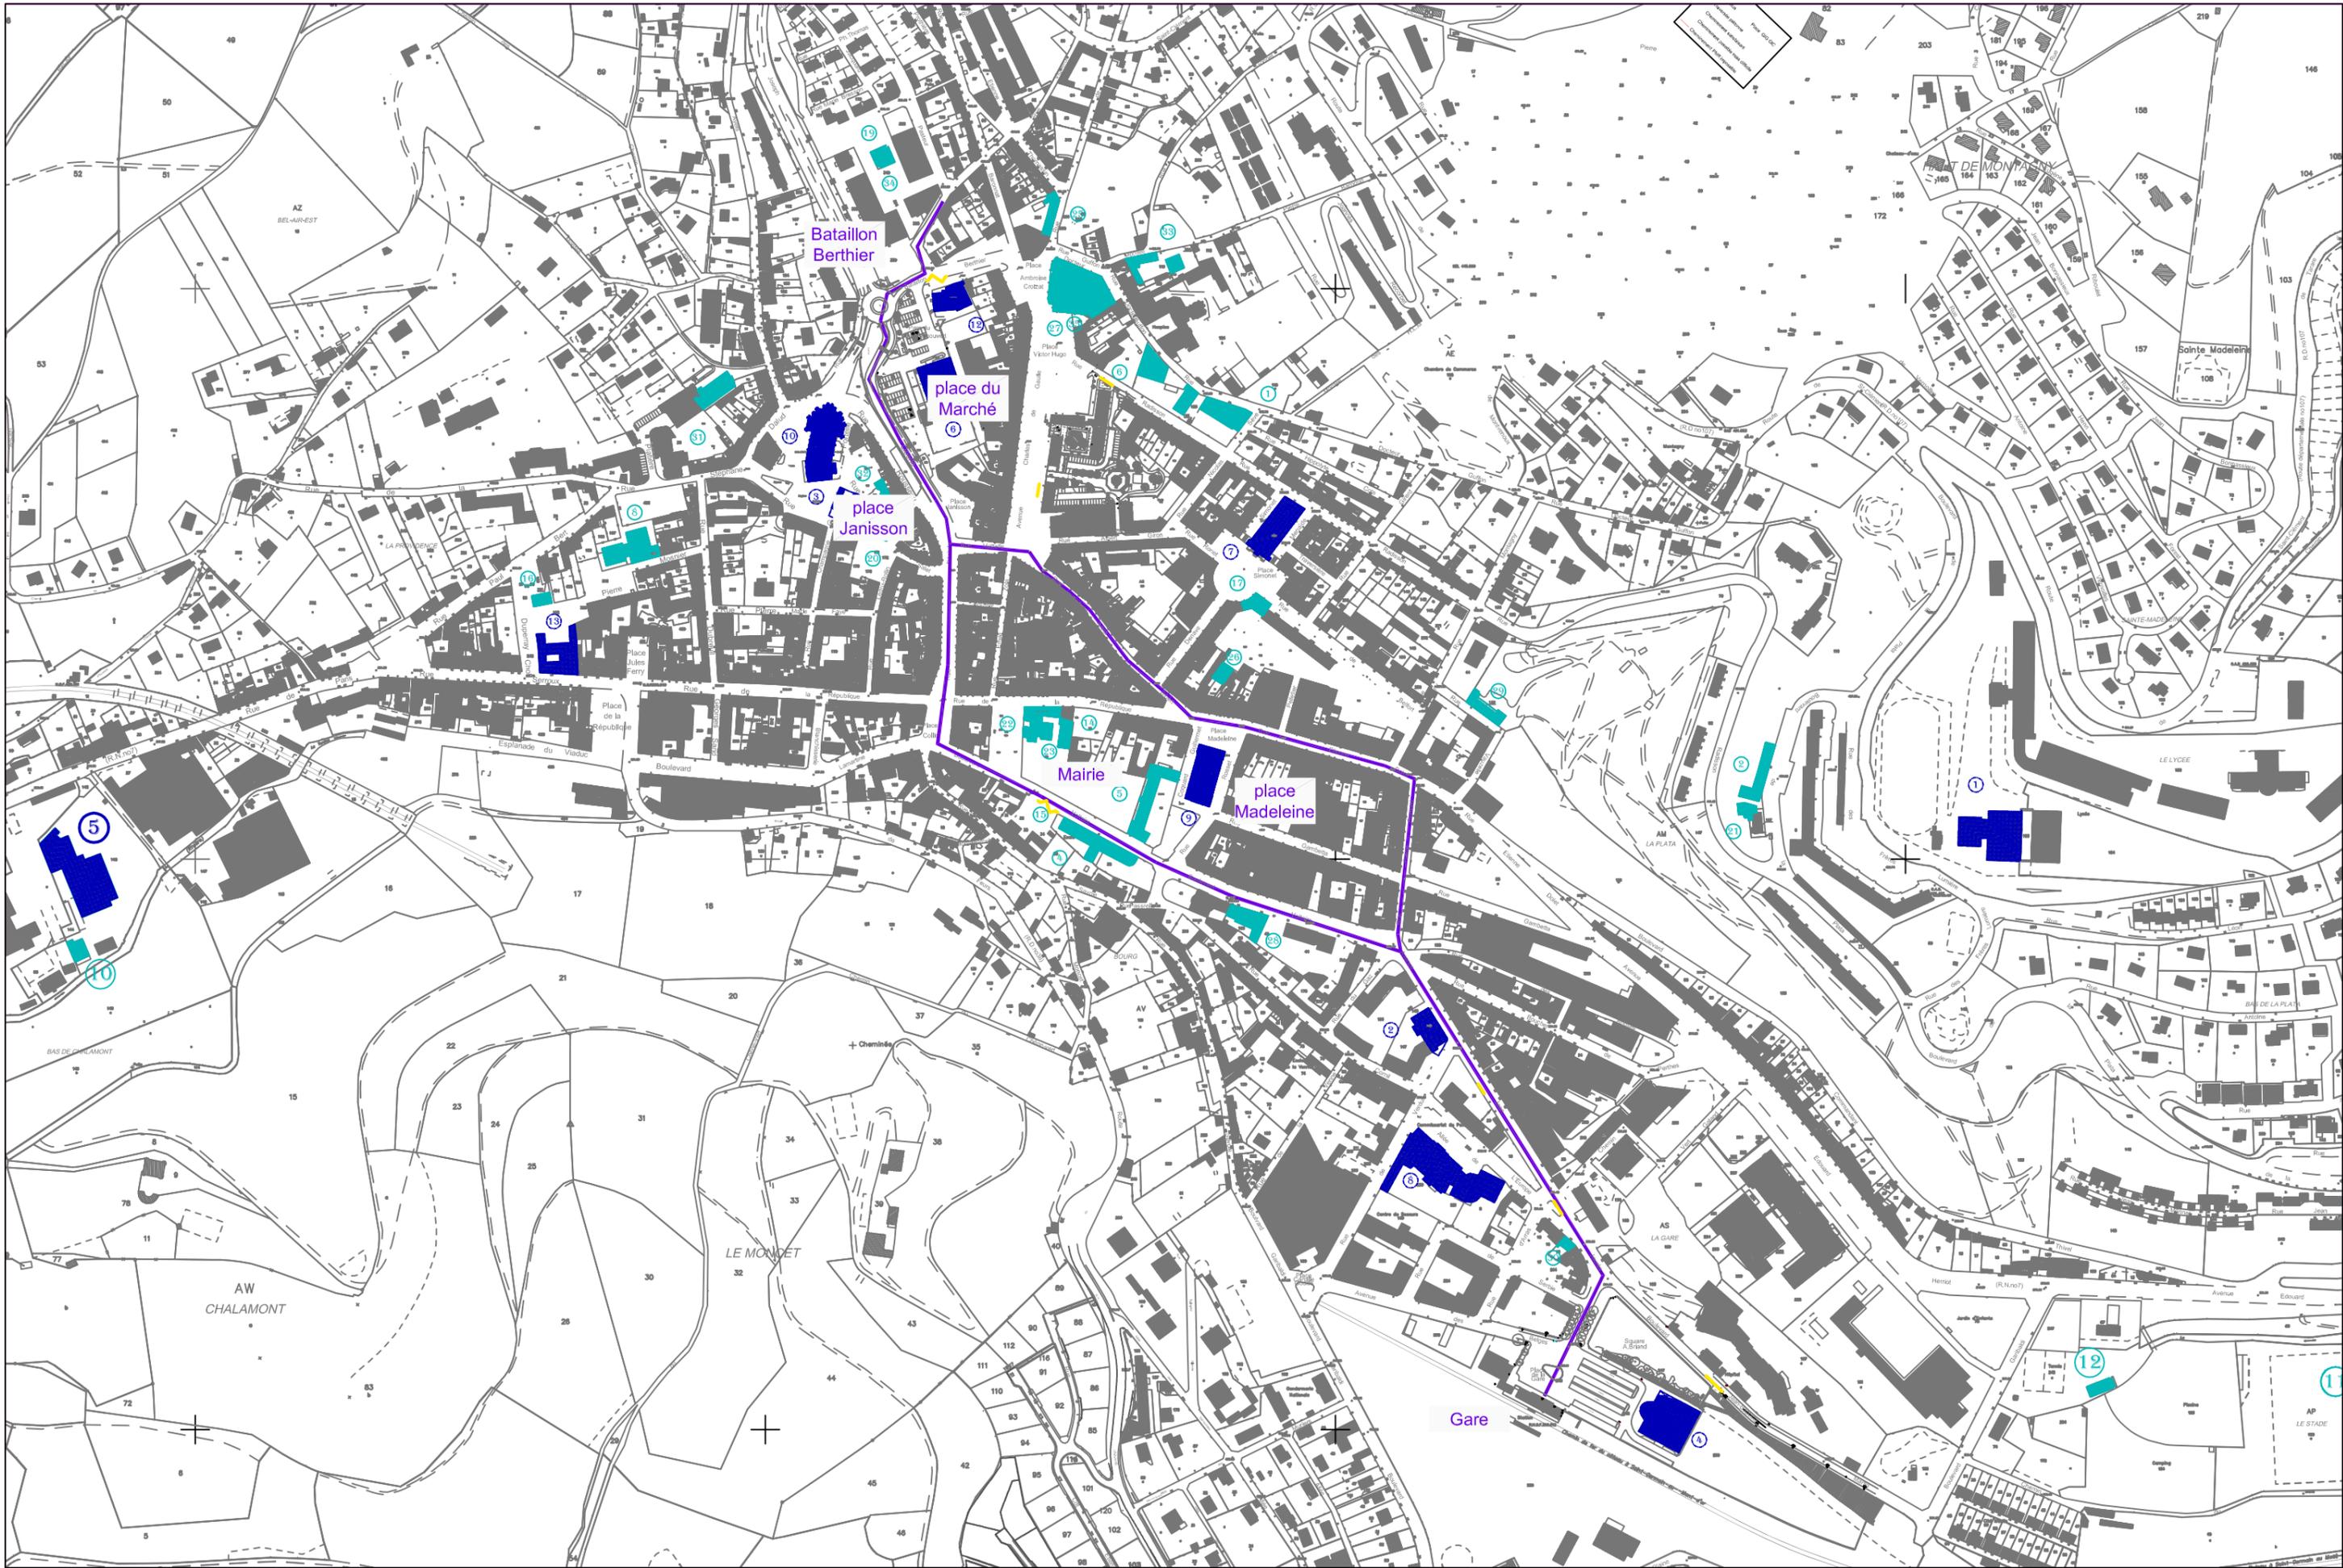
Les circuits sont représentés sur la carte ci-après :

Sur ces circuits, les points rouges à supprimer sont les suivants :

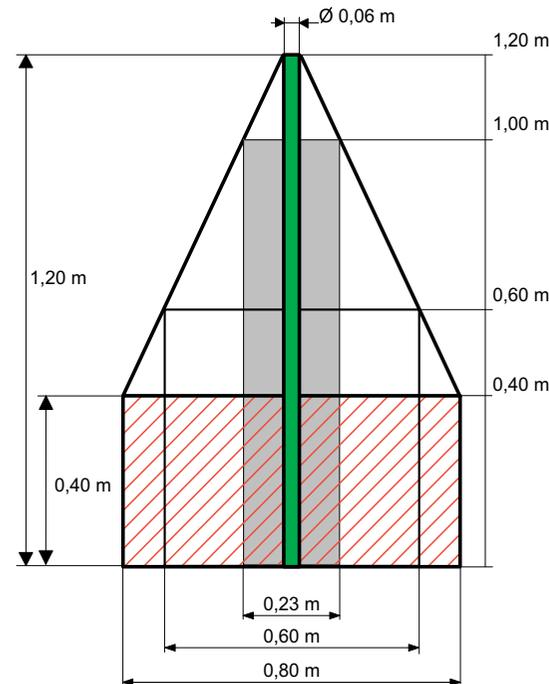
Les bornes et les poteaux doivent respecter l'abaque ci-contre

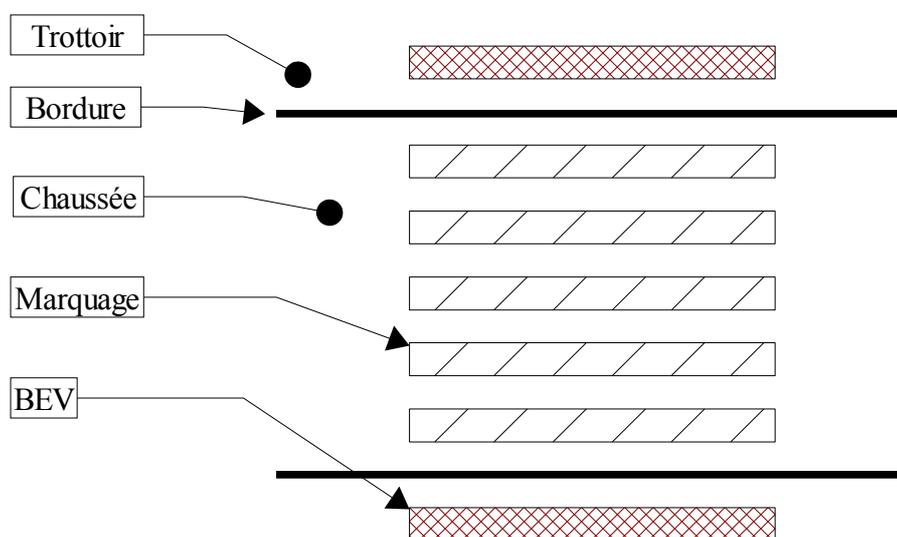
Schéma d'un passage piéton

La PAM doit être prise en charge entre les deux BEV, sur toute la surface du passage piéton. Rappelons que la BEV n'a pas pour objet de donner une direction, mais seulement d'indiquer la sortie du trottoir et la présence probable d'une rupture de niveau.

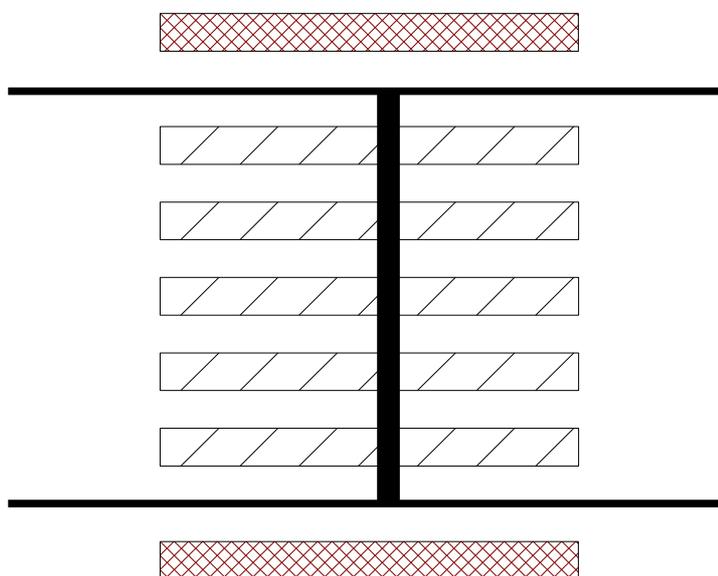
Dispositif G1 – Bande gravillonnée axiale

Les premiers équipements réalisés par la Ville de Beauvais concernent le quartier de la gare SNCF et datent de 2003. Plusieurs traversées piétonnes ont alors été dotées d'un dispositif « fil d'Ariane » sur les larges avenues qui bordent le jardin public. Il s'agit d'une bande de guidage d'une largeur de 10 cm disposée dans l'axe du passage et constituée d'une résine blanche gravillonnée. La résine recouvre les bandes blanches du passage piétons.

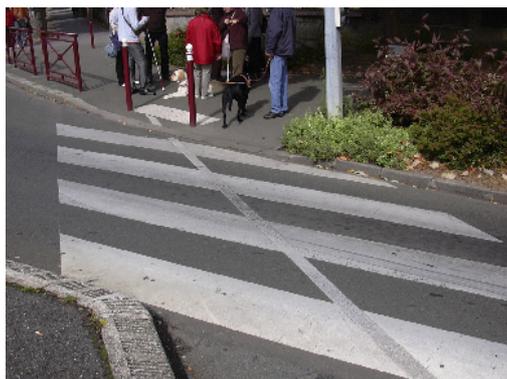
Le dispositif présente une certaine usure après 5 ans de service, cependant cet inconvénient est plutôt de l'ordre esthétique que fonctionnel.

On remarque sur cette photo la prolongation du « fil d'Ariane » sur le trottoir
(Photo : Certu)

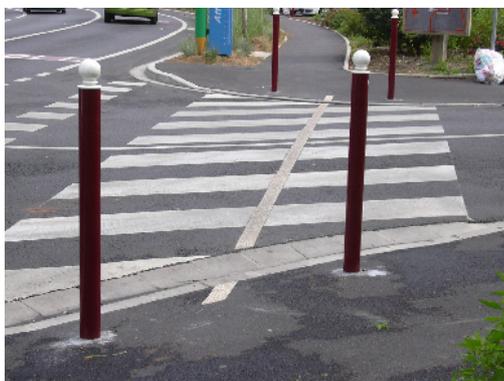
La prise en compte des PAM a été adaptée sur le terrain en étroite collaboration avec les associations concernées. Il faut noter que sur certaines traversées la BEV a volontairement été omise à la demande de ces associations. La raison invoquée est que la BEV mise en place parallèlement au bord du trottoir risquerait de fournir une information insuffisante voire dangereuse. Cependant, il faut rappeler que la BEV n'a pas pour rôle de donner une direction.

Pas de BEV ; le fil d'Ariane est légèrement prolongé au-delà de fil d'eau dans un matériau identique (Photo : Certu)

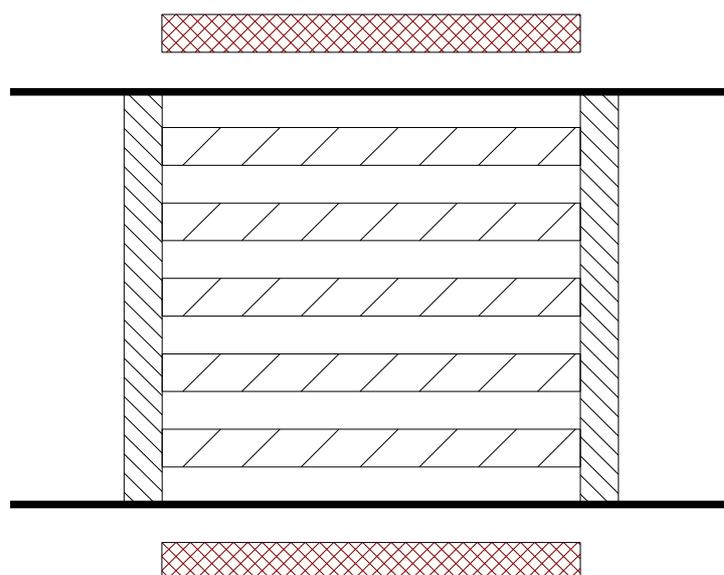
Dispositif G2 – Deux bandes nervurées en limites

Une expérimentation a été mise en œuvre il y a une dizaine d'années place Carnot. Il s'agissait d'un passage piétons équipé de 2 bandes collées disposées latéralement de part et d'autre. Le profil utilisé présentait un relief nervuré. Il semble que le collage n'ait pas tenu sous la circulation et que le dispositif ait été démonté après quelques mois.

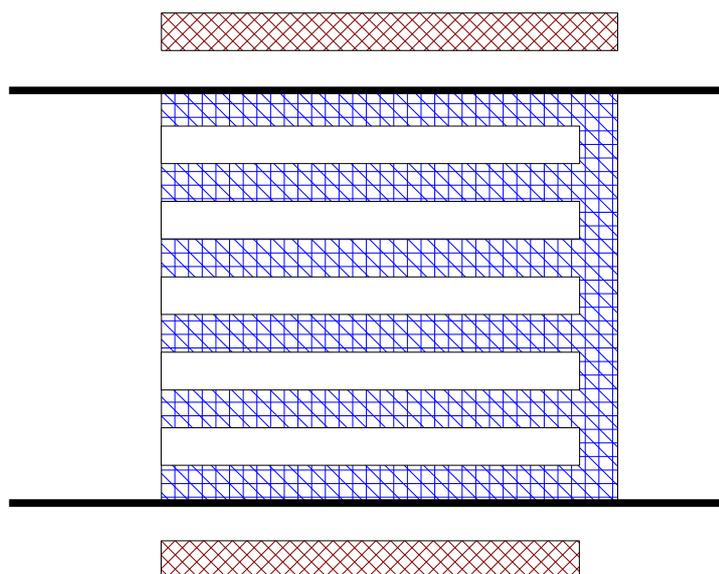
Dispositif G3 – Revêtement gravillonné (avec ou sans débord) entre les marquages

Un dispositif a été mis en place au printemps 2007 sur deux passages piétons de part et d'autre de la station de tramway « Berthelot » (Lyon 7^e). Il s'agit d'un revêtement granuleux sur résine, procédé « Indasroc ». Le revêtement a été disposé entre les bandes blanches du marquage, et sur une largeur limitée par le bord du passage piéton ou alignée sur la limite de la BEV.

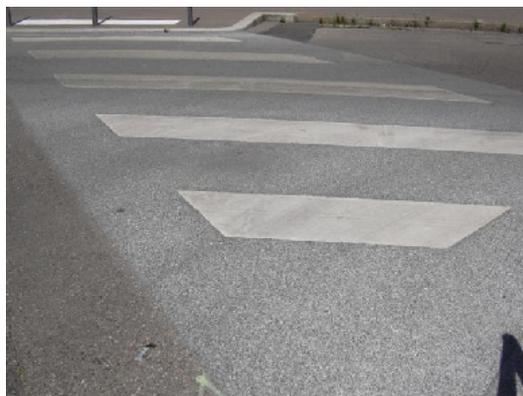
Photo : Certu

Après de deux ans de service on constate (fin 2008) une bonne tenue du produit sous la circulation. Mais on peut noter un contraste visuel médiocre en raison sans doute de la nature et de la couleur des granulats utilisés. Pas d'observation particulière sur le coût ni sur la mise en œuvre.

Ce dispositif ne semble pas provoquer de bruit ni de poser de difficultés vis-à-vis des usagers deux-roues (glissance).

Des tests *in situ* ont été réalisés le 21 novembre 2007 à la demande de la mission accessibilité de la Communauté Urbaine de Lyon et en collaboration avec l'INSA. Cette journée d'expérimentation était destinée à vérifier le fonctionnement de divers aménagements dont les revêtements de guidage sur passages piétons. Elle a mobilisé 16 volontaires déficients visuels.

La détection des revêtements par les aveugles est effective 1 fois sur 2 pour le passage sans débordement et 1 fois sur 4 dans le cas avec débordement. On peut penser que la cause de cette différence n'est pas due à la présence ou à l'absence de débordement mais plutôt à la différence de longueur des deux passages piétons. En effet, la détection du revêtement se fait si l'on sort du passage ; or on a moins de chance de sortir du passage piéton si celui-ci est plus court.

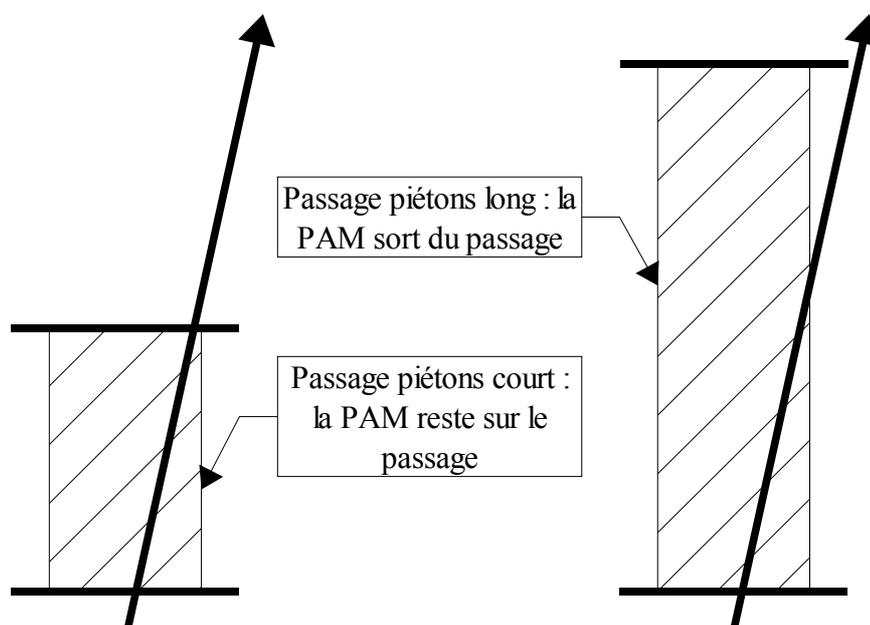
Pourquoi les PAM détectent mieux les limites des passages plus longs

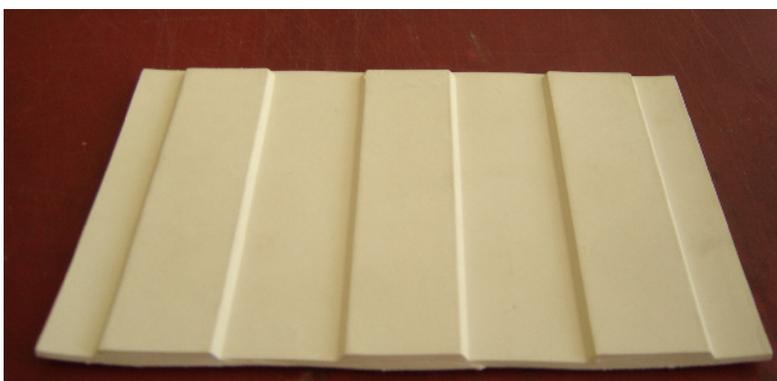
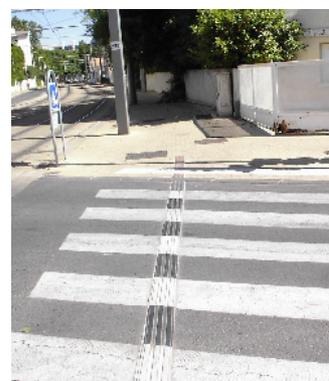
Photos : CETE d'Aix

Il a été décidé d'équiper ces carrefours d'une bande de guidage centrale de type G1 (cf. § 3.1.1). Le dispositif retenu est une bande de caoutchouc (type Guideligne) collée sur le revêtement ; sa largeur est de 175 mm et elle comporte 3 cannelures en relief. Ces bandes sont teintées dans la masse. Elles ont été choisies de la couleur du revêtement ; elles sont posées en traverse complète, puis reçoivent la peinture des passages piétons. Elles sont prolongées au delà du fil d'eau afin de permettre à la PAM de prendre en toute sécurité la bonne direction à partir du trottoir.

Ce type de dispositif est facile à mettre en œuvre. Cependant, sa pérennité sous le trafic ne semble pas bien assurée, car on constate des arrachements ou des décolllements sous l'effet de la circulation.

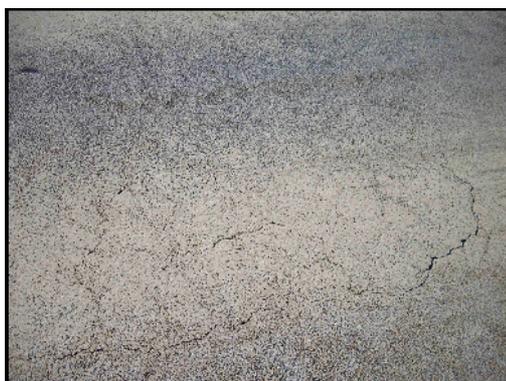
Photo : CETE de Nantes

Après deux années de service on constate des dégradations importantes, fissures, décollements et encrassement.

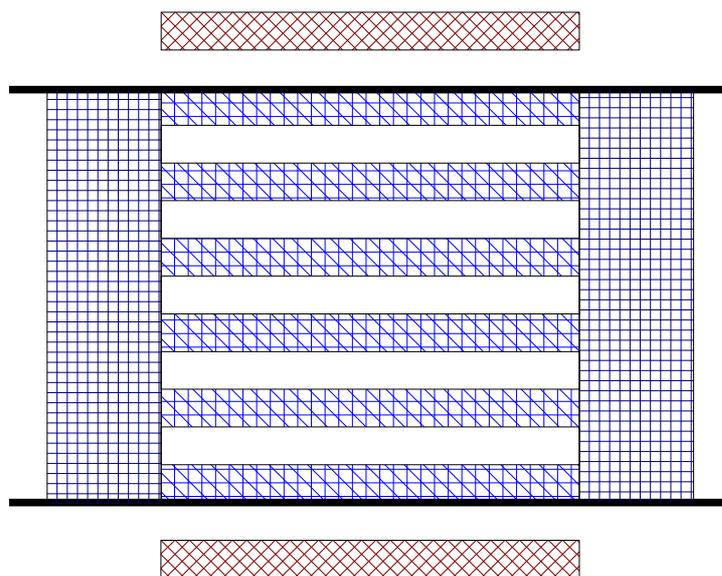
Dispositif G4 – Encadrement large

Une autre expérimentation a été menée en 2007 sur l'avenue Carnot. Il s'agit du même système qu'à Gloriette, mais le passage est encadré par deux zones pavées.

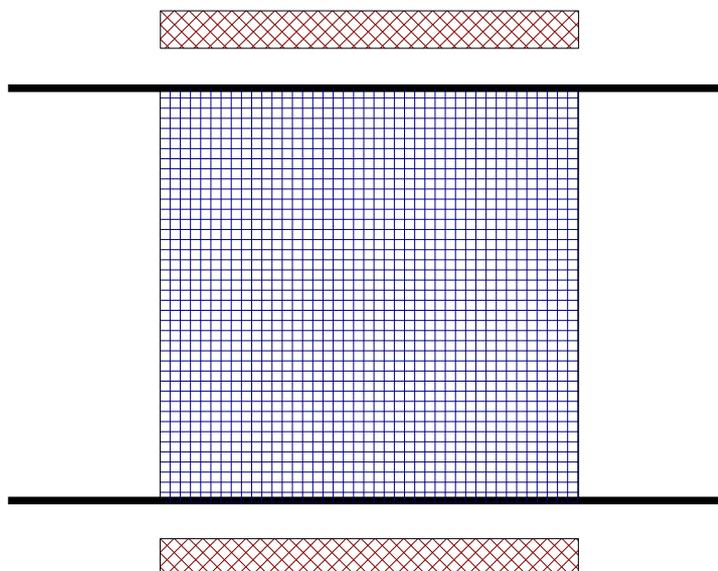
Dispositif G5 – Revêtement total

Sur cette place, qui est dans une zone 30, c'est toute la surface de chaque passage qui est ainsi traitée sans que soient réalisées les bandes de peinture blanche.

En l'absence de marquage réglementaire en peinture, ce dispositif est absolument inefficace vis-à-vis des personnes mal-voyantes ainsi que des aveugles avec un chien.

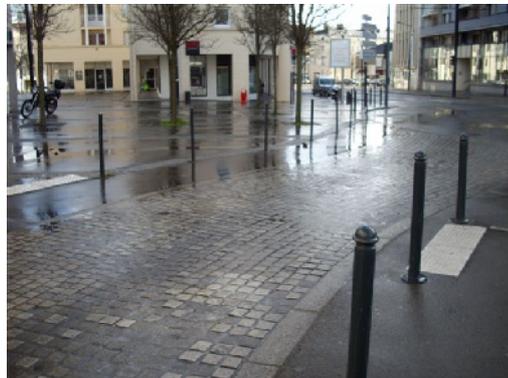
Photo : CETE de Nantes

Place Viarme, des pavés de résines en pleine largeur. C'est le même cas que la place Talensac.

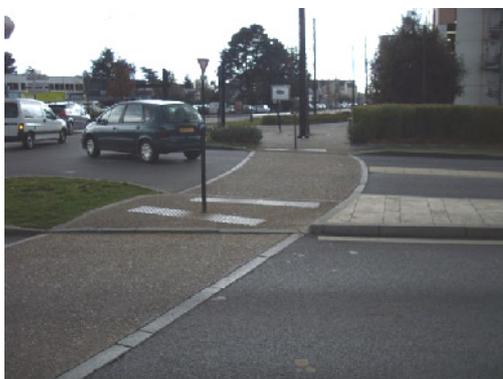
Photo : CETE de Nantes

Route de Vannes, du béton désactivé en pleine largeur et sur l'ensemble de la chaussée dans une zone 30. Les passages piétons ne sont pas spécifiquement marqués. Un tel aménagement n'a pas d'intérêt pour le guidage des PAM.

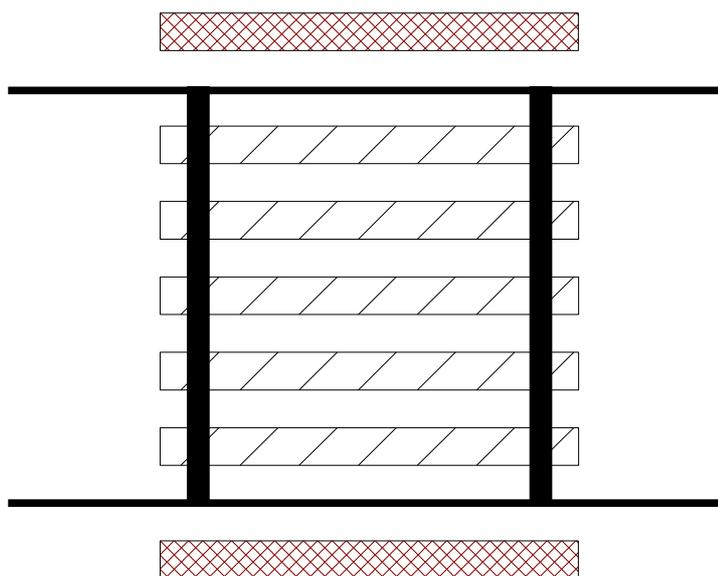
Dispositif G6 – Deux bandes latérales

De nombreux sites expérimentaux ont été équipés depuis 2002. Il était prévu à l'origine que ces dispositifs soient placés latéralement de part et d'autre du passage piétons. Ils étaient implantés de préférence sur des passages piétons biais, là où un dispositif semblait plus nécessaire que sur des carrefours orthogonaux pour lesquels la BEV donne implicitement une direction (bien que ce ne soit pas son rôle).

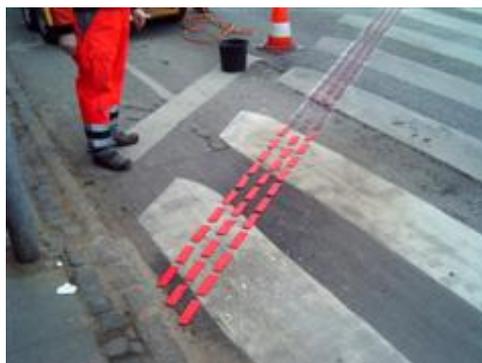
Photo : Certu

Ce dispositif a rapidement montré ses limites car il est peu détectable et borde une zone trop large.

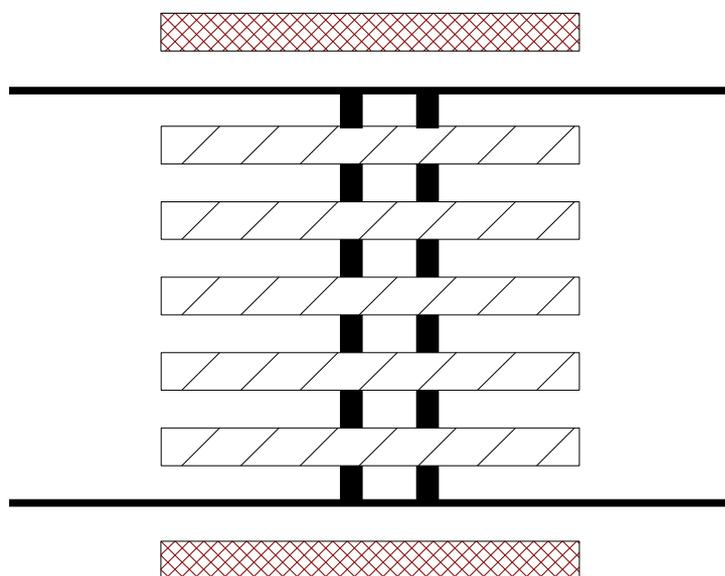
Dispositif G7 – Bande axiale nervurée double

Puis l'expérience a été poursuivie d'abord par un système par bande rugueuse en axe (dispositif G1) puis par un système avec deux bandes caoutchouc séparées de 90 cm ce qui permet de mieux guider la PAM le long de la traversée en donnant deux lignes directionnelles. C'est finalement ce dispositif qui a été adopté par la ville de Paris qui en a installé environ 500 répartis dans tous les arrondissements.

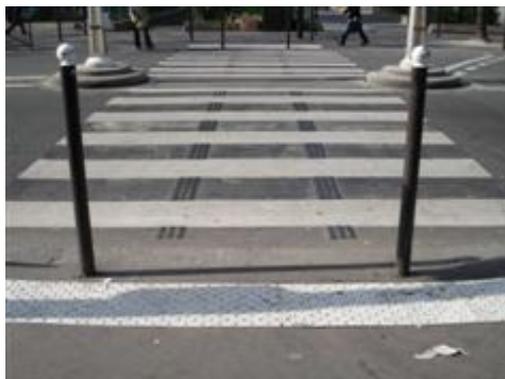
Photo : Certu

Les entreprises ont proposé des produits déjà existants ou ont mis au point de nouveaux profilés. Il s'agit de produits collés sur la chaussée qui comportent un profil strié. Plusieurs essais ont été faits pour mettre au point l'épaisseur, la forme et le nombre et la dimension des stries. Le produit retenu comporte 3 stries. Il est disposé entre les bandes de peinture blanche.

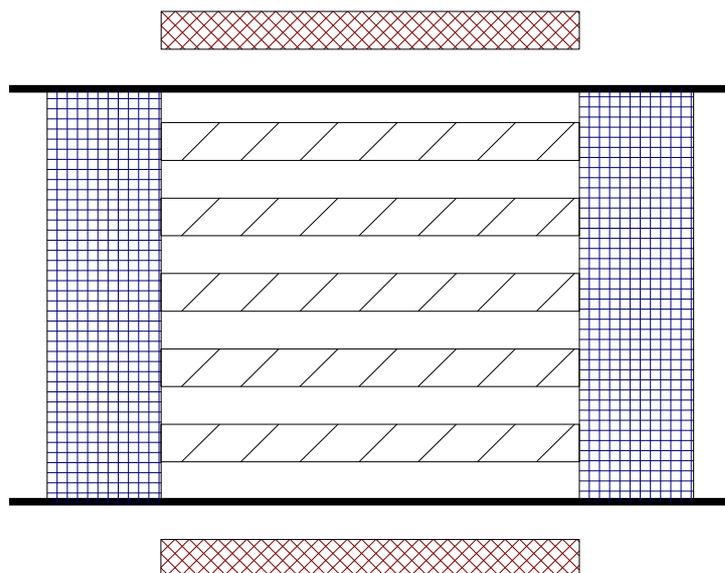
Dispositif G8 - Encadrement large

La ville de Paris a mis en place d'autres dispositifs qui limitent les plateaux ou les passages piétons surélevés. Ils sont réalisés le plus souvent avec des pavés traditionnels sur une largeur de 1 m environ, et quelquefois en pavés collés. Leur objectif principal n'est pas de guider les PAM, mais signaler le passage vis-à-vis des automobilistes. Mais ils peuvent aider au guidage, puisqu'ils permettent le repérage des limites, à la condition que l'environnement (chaussée et trottoirs) ne soit pas revêtu de pavés. Mais il demeure un problème de lisibilité et d'homogénéité d'un tel système sur une ville entière, voire le territoire national. Voir analyse au § 2.7.1 ci-dessous.

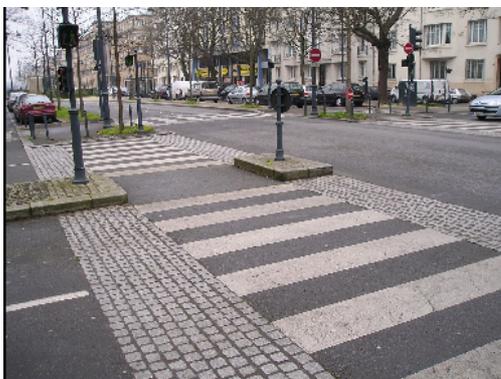
Photo : CETE Nantes

Ces dispositifs permettent de guider les PAM en évitant qu'elles ne quittent le passage. La détection par le pied ou la canne est bonne si le reste de l'environnement n'est pas pavé. Les bandes de peinture blanche font que ces traversées sont également sûres pour les mal-voyants, les aveugles avec chien et les usagers voyants.

Ce type de dispositif est relativement coûteux et son entretien est lié à la tenue des pavés dans le temps sous le trafic PL. La plus grande difficulté réside dans le bruit qui peut être produit par les bandes pavés sous trafic intense, et la gêne qu'il en résulte pour les riverains.

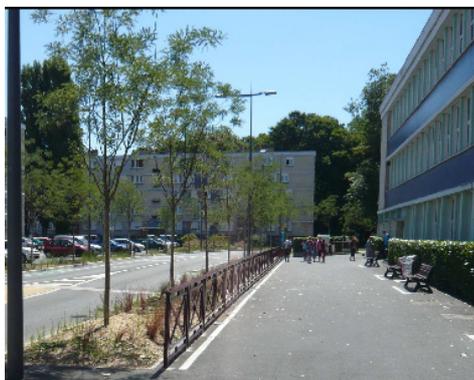
La ville de Beauvais a testé un dispositif pour signaler les obstacles et discontinuités sur les trottoirs. Il s'agit d'une simple peinture au sol. Ce dispositif est destiné uniquement aux personnes mal-voyantes. Il n'y a dans ce cas aucune notion d'itinéraire. Ce type de signalisation demande un entretien régulier. Nous n'avons pas de retour d'expérience.

Voir les lignes peintes autour des bancs et le long de la barrière (Photo : Certu)

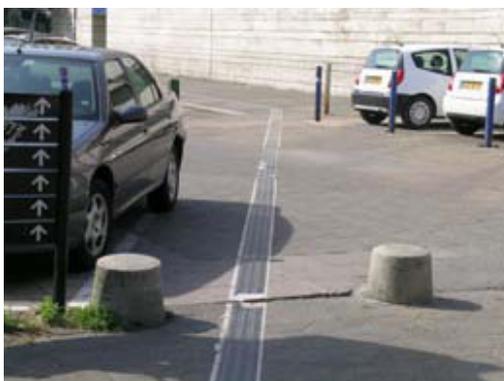
Photo : CETE de Lyon

La ville de Grenoble a mis en place il y a une quinzaine d'années un dispositif de guidage entre la gare SNCF et la station de tramway. Il s'agissait à l'origine d'une bande de résine gravillonnée. Au fil des années et à l'occasion d'entretiens, ces bandes ont été progressivement remplacées par des profilés en caoutchouc nervuré qui sont collés. Cet aménagement a été prolongé en 2003 vers la gare routière.

Ce type de signalisation est bien utilisé par les personnes aveugles avec ou sans canne ; contrairement à un passage piétons la PAM a, dans ce cas, le temps de recherche et détecter le signal sans risque. Il est inutile pour un chien.

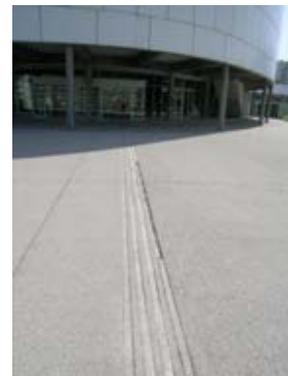
Photo : CETE de Lyon

La ville a d'abord installé des bandes caoutchouc comme à la gare.

Puis, à l'occasion de la réfection des allées, elle a remplacé les bandes caoutchouc par des engravures dans le béton : ces engravures sont réalisées en creux dans le matériau frais. Ce procédé par engravure est résistant et ne demande aucun entretien particulier ; mais il est moins bien détecté au pied ou à la canne par les PAM et il présente un moindre contraste visuel que les bandes caoutchouc, sauf à utiliser de la peinture.

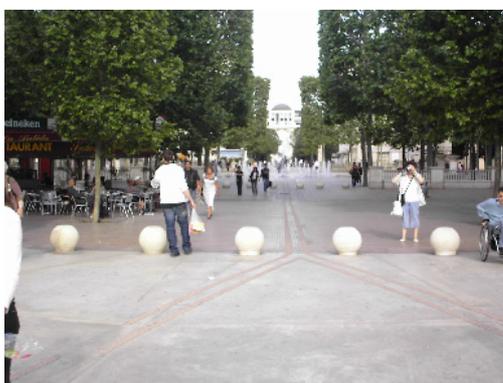
Photo : CETE d'Aix

Le quartier Antigone à Montpellier est particulièrement caractérisé par la présence de grandes places et des rues très larges dans lesquelles la mixité d'usage est la règle. Pour les personnes déficientes visuelles, il peut alors se révéler difficile de trouver ses repères et de suivre un itinéraire. Des fontaines, dont certaines sont « à niveau », sans bassin ni construction, viennent ajouter à la complication.

Le dispositif retenu consiste en la mise en œuvre de deux bandes rugueuses en résine gravillonnée qui balisent certains itinéraires principaux ou relient certains équipements.

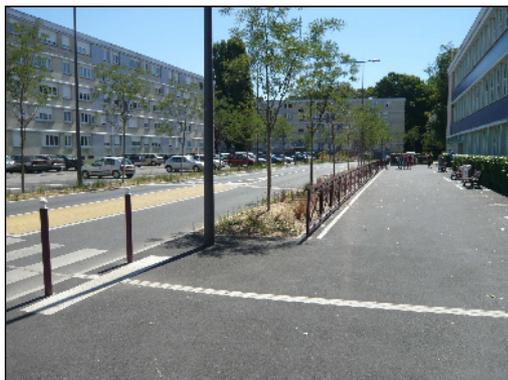
Photo : Certu

La ville de Beauvais a utilisé pour cela les bandes caoutchouc avec 3 nervures et d'une largeur de 30 cm. Cette bande est disposée en prolongement de la bande rugueuse du passage piétons, et sur toute la largeur du trottoir de façade à façade. La couleur claire sur un trottoir en enrobé la rend visuellement perceptible pour les personnes mal-voyantes. Mais de par sa largeur faible elle n'est pas toujours détectée au pied ni à la canne ; elle n'est pas perçue non plus par le chien qui n'a pas été éduqué pour cela.

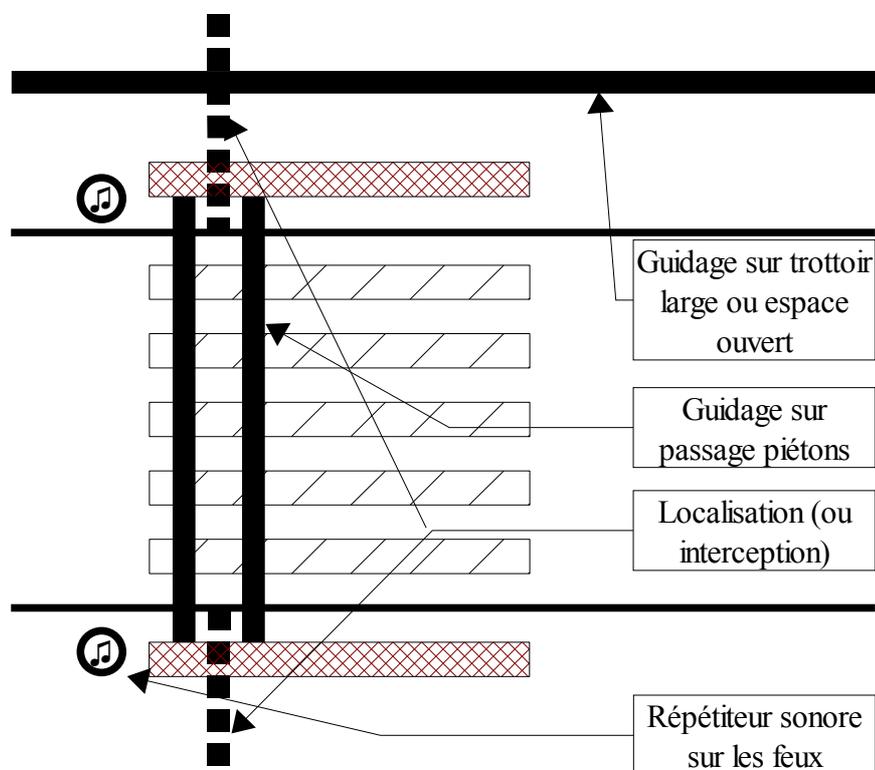
Système A

L'ensemble est disposé sur un côté du passage piétons, à proximité du signal sonore associé au feu tricolore.

Dans le premier système complet [A], c'est le même profilé qui répond à la fonction guidage directionnel, mais doublé sur la chaussée, là où le risque est le plus important.

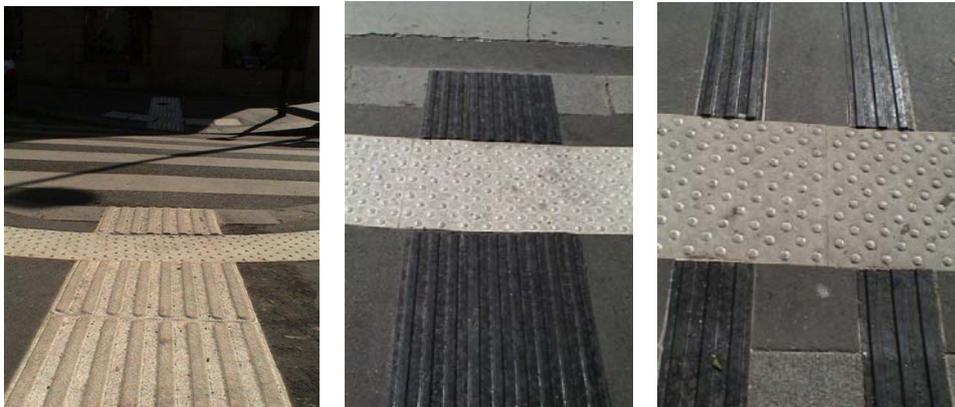
- 1 – BAO sur abaissé de trottoir en arrondi ;
 - 2 – BAO indiquant un passage piéton sur une voie oblique ;
 - 3 – BAO contiguës indiquant un changement de direction sur un îlot refuge ;
 - 4 – BAO non contiguës indiquant une direction depuis la BEV sur l'îlot refuge.
- Une variante de cette dernière a été réalisée : deux BAO formant un rail de guidage de part et d'autre de la BEV.

BAO PARISIGN

BAO APM

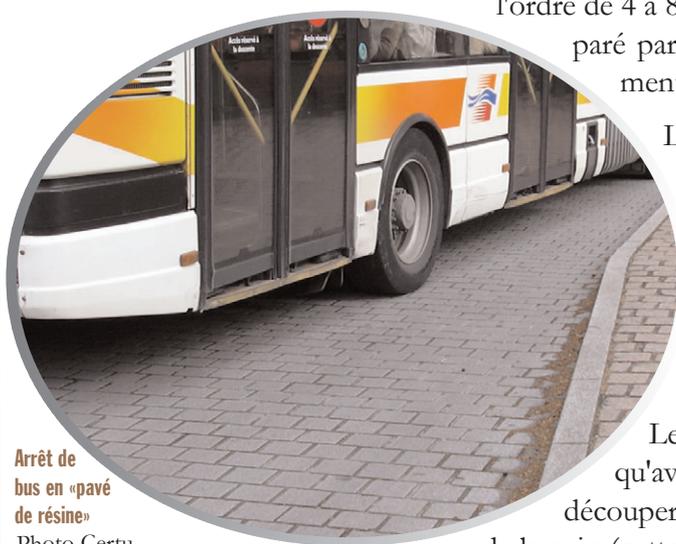
Arrêt de bus en « pavé de résine »

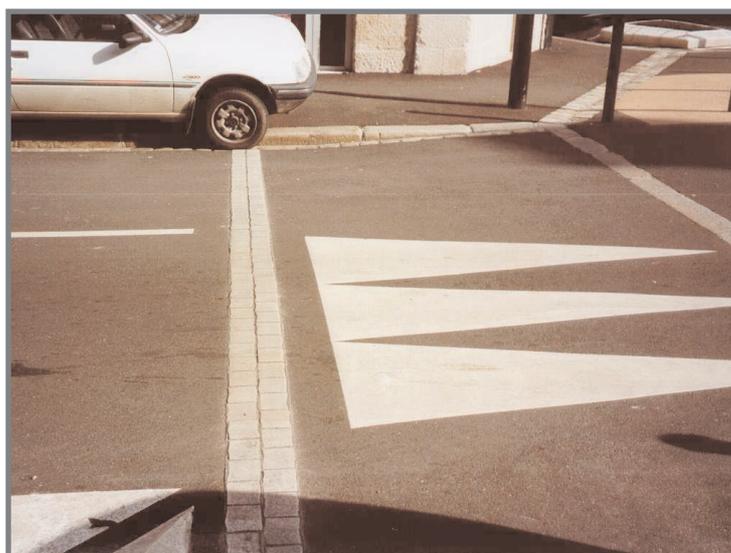
Bandes transversales en « pavés de résines » sous forte circulation

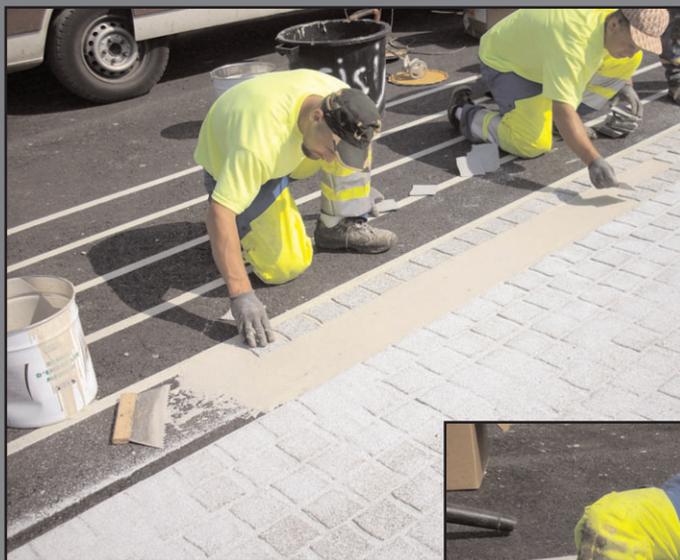
Mise
en oeuvre
des « pavés de résine »

Le lit de colle est constitué d'une résine à deux composants, identique à celle ayant servi à la fabrication des éléments, ce qui assure une bonne compatibilité entre les produits. Le dosage est de l'ordre de 4 à 8 kg/m², selon le support. Le produit est préparé par petite quantité et mis en oeuvre manuellement à la raclette crantée.

Le temps de polymérisation est variable selon les conditions météorologiques, en moyenne de l'ordre de 30 minutes. Ceci laisse le temps de poser manuellement, à l'unité, les pavés de résine.

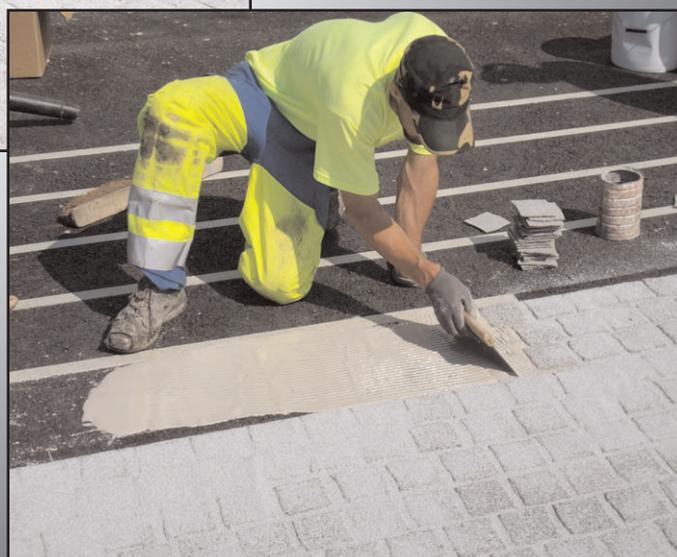
Photo Cete de l'Ouest

Les rendements sont de l'ordre de 40 à 60 m²/jour par équipe de trois personnes selon la difficulté du calepinage.
