Commune de **THIZY LES BOURGS**

Plan de mise en accessibilité
de la voirie et
des espaces publics

Le présent document correspond à cette fusion et est accompagné des annexes (annexes fiches synthèses des anomalies des PAVE initiaux).

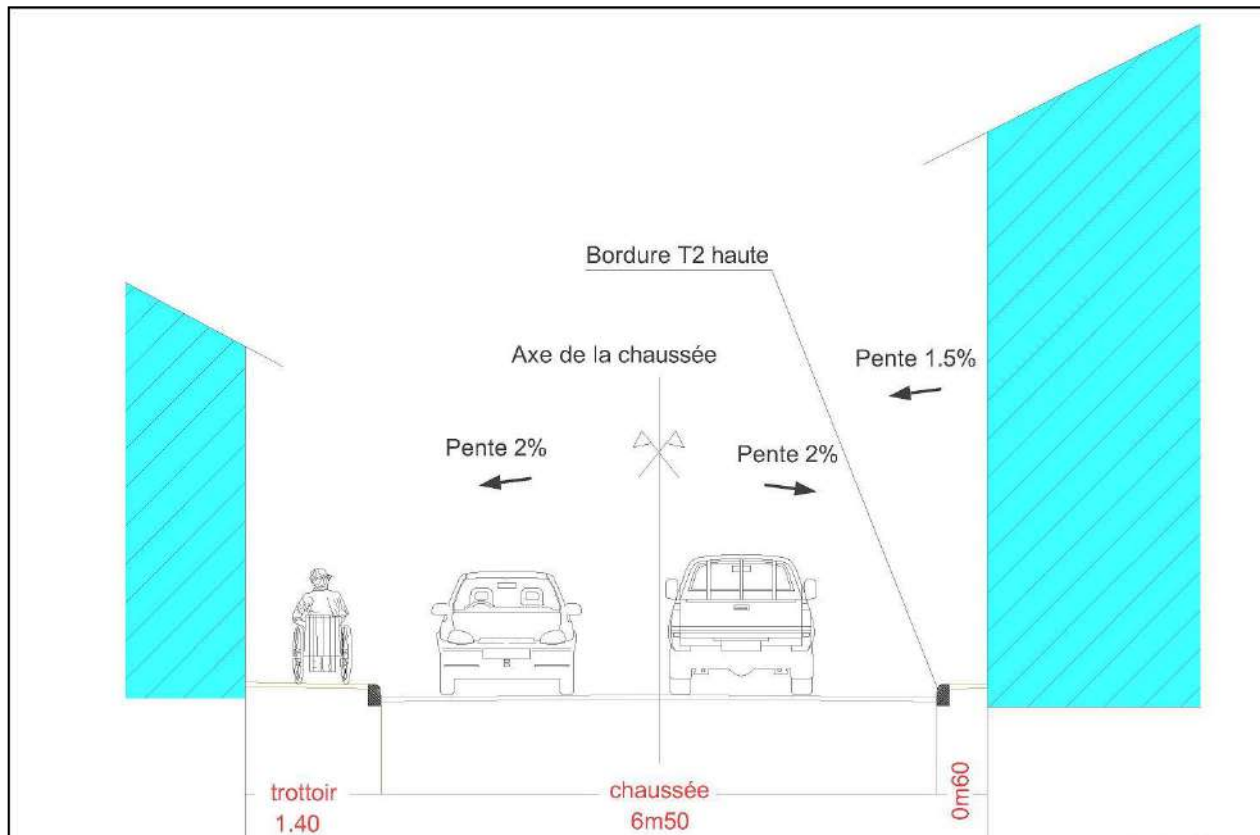
La rue Alexandre Cherpin permet de relier le centre bourg à l'hôpital local. La voie est actuellement composé de deux trottoirs non conforme. Il est proposé d'élargir le trottoir de droite en descendant en réduisant celui de gauche et en décalant la chaussée.

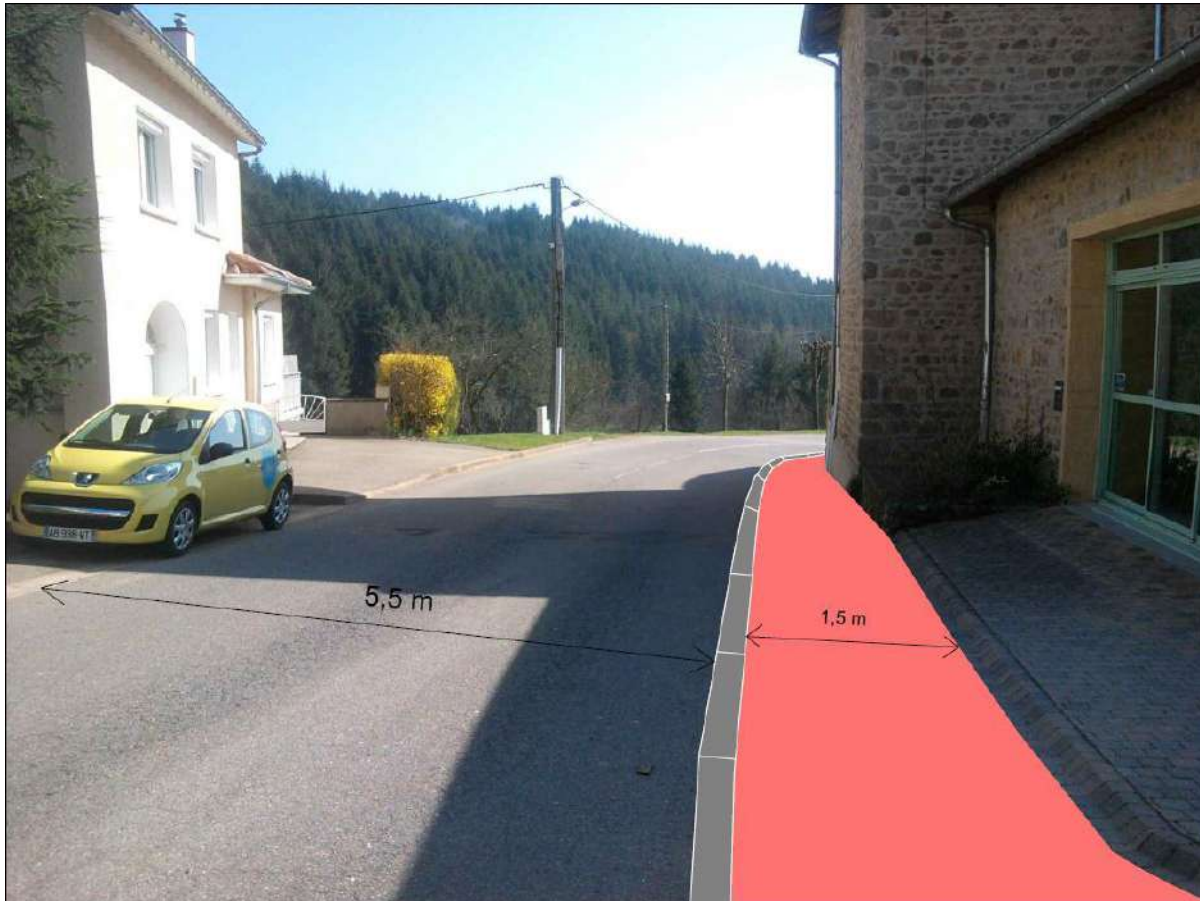
Il est proposé de créer un cheminement entre la salle et l'école en alternant sur les trottoirs les plus conformes : trottoir gauche vers la salle, trottoir droit vers l'Eglise, trottoir gauche après le virage.

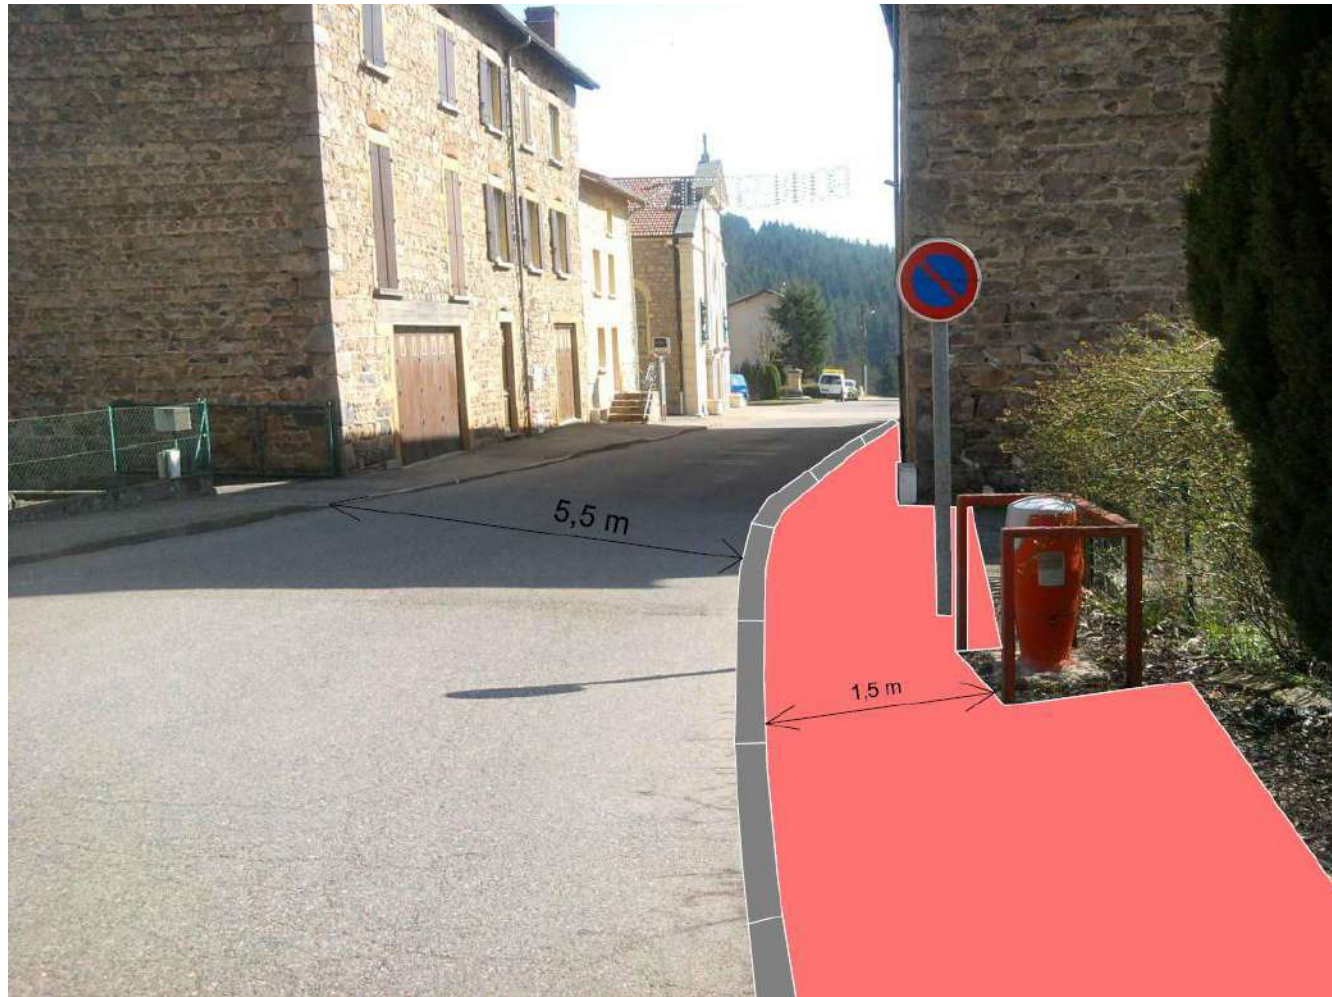
Proposition d'aménagement de la voie du Bourg (liaison salle polyvalente, église, mairie, école).

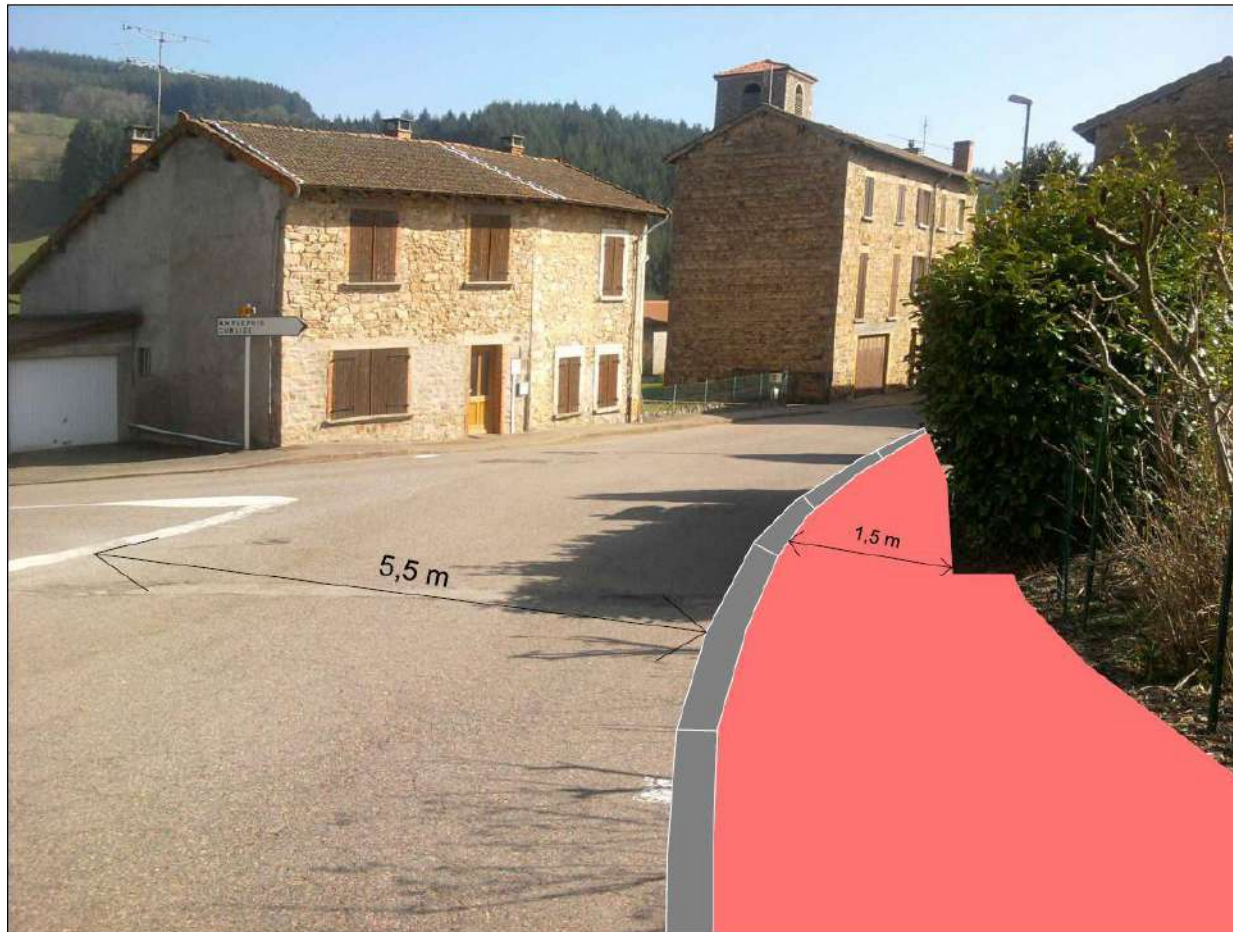
Proposition d'aménagement de la voie du Bourg (liaison salle polyvalente, église, mairie, école).

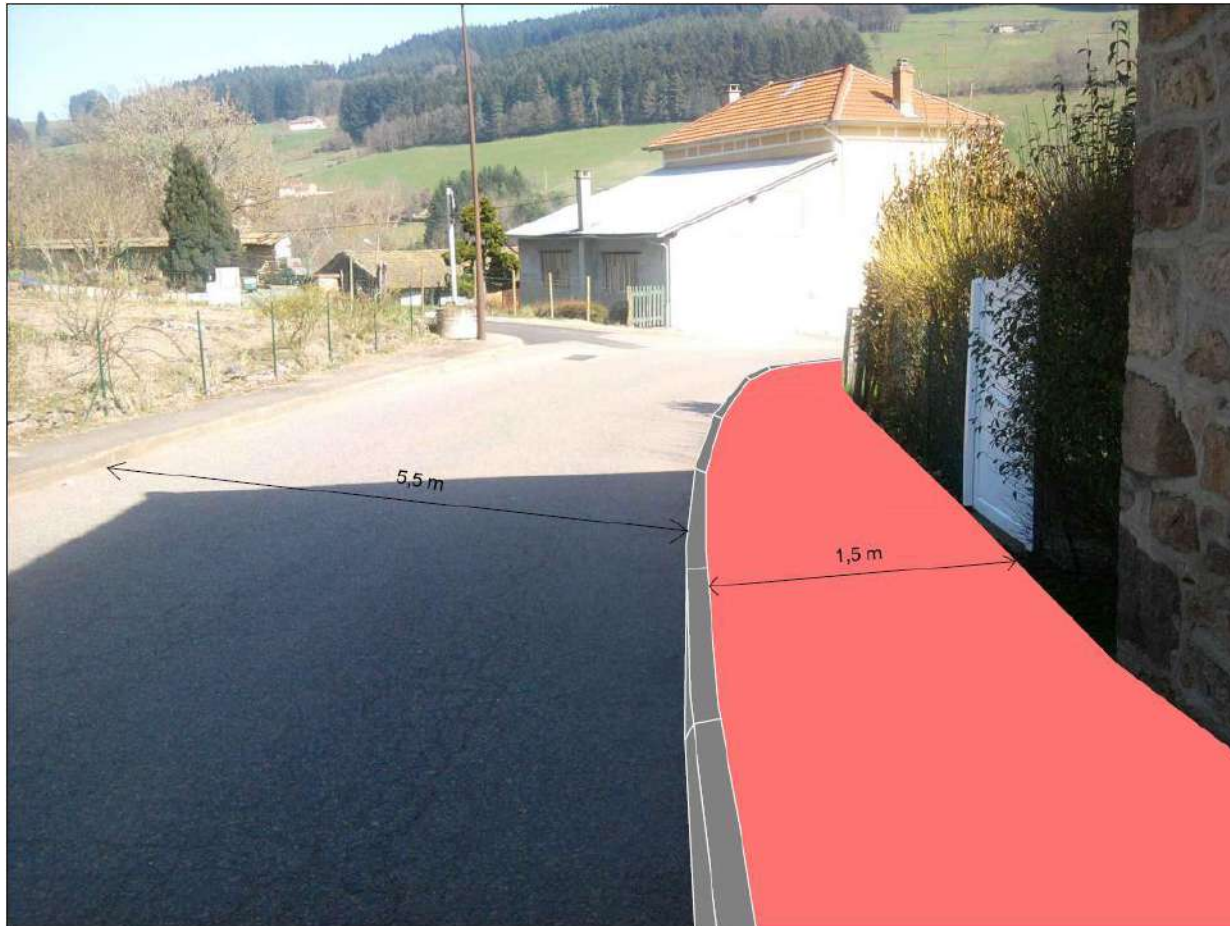
Proposition d'aménagement de la voie du Bourg (liaison salle polyvalente, église, mairie, école).

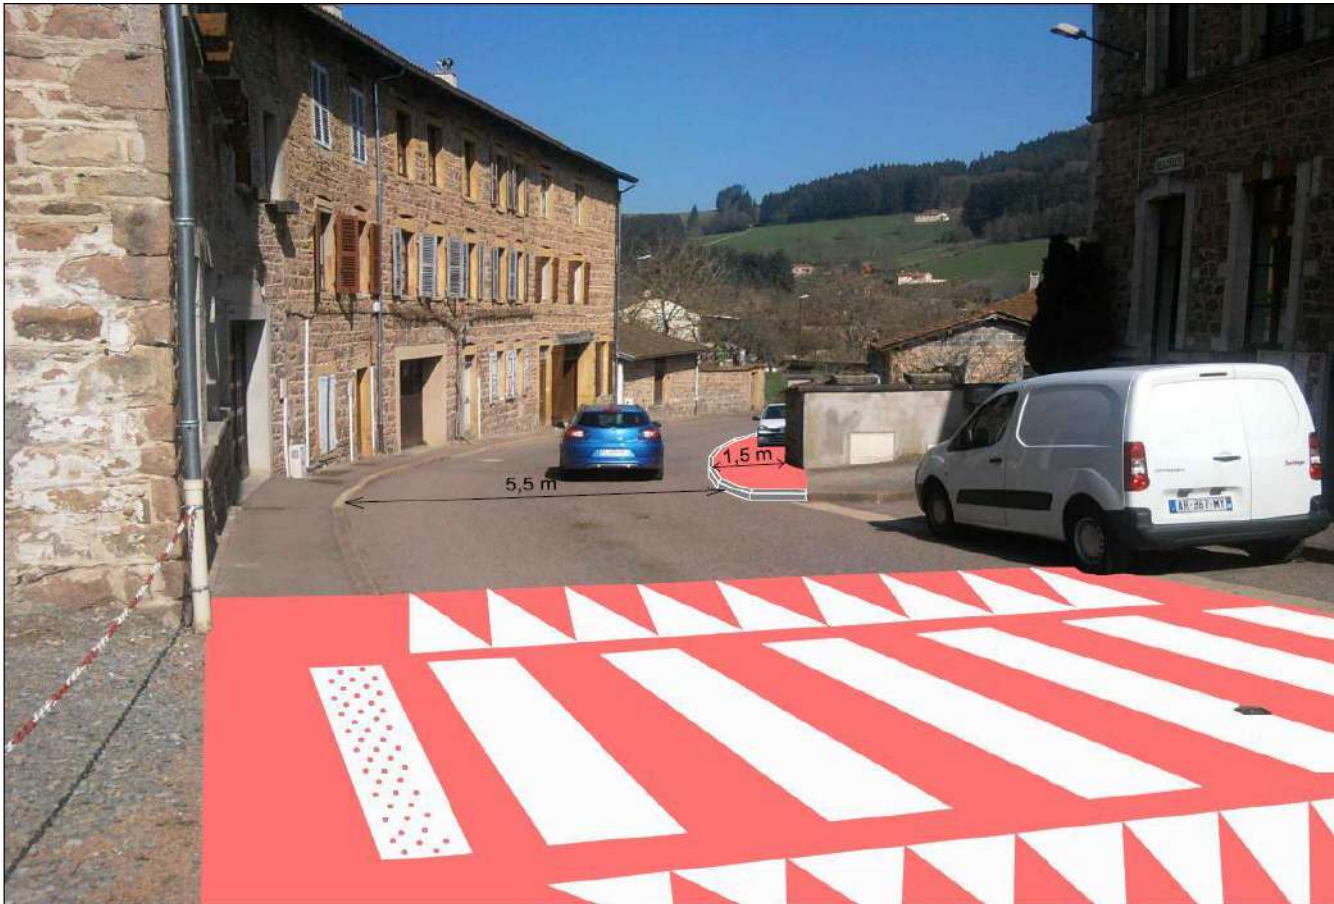
Il est proposé de créer plateau traversant au droit de l'école mairie permettant de ralentir la circulation et sécuriser les traversées piétonnes.

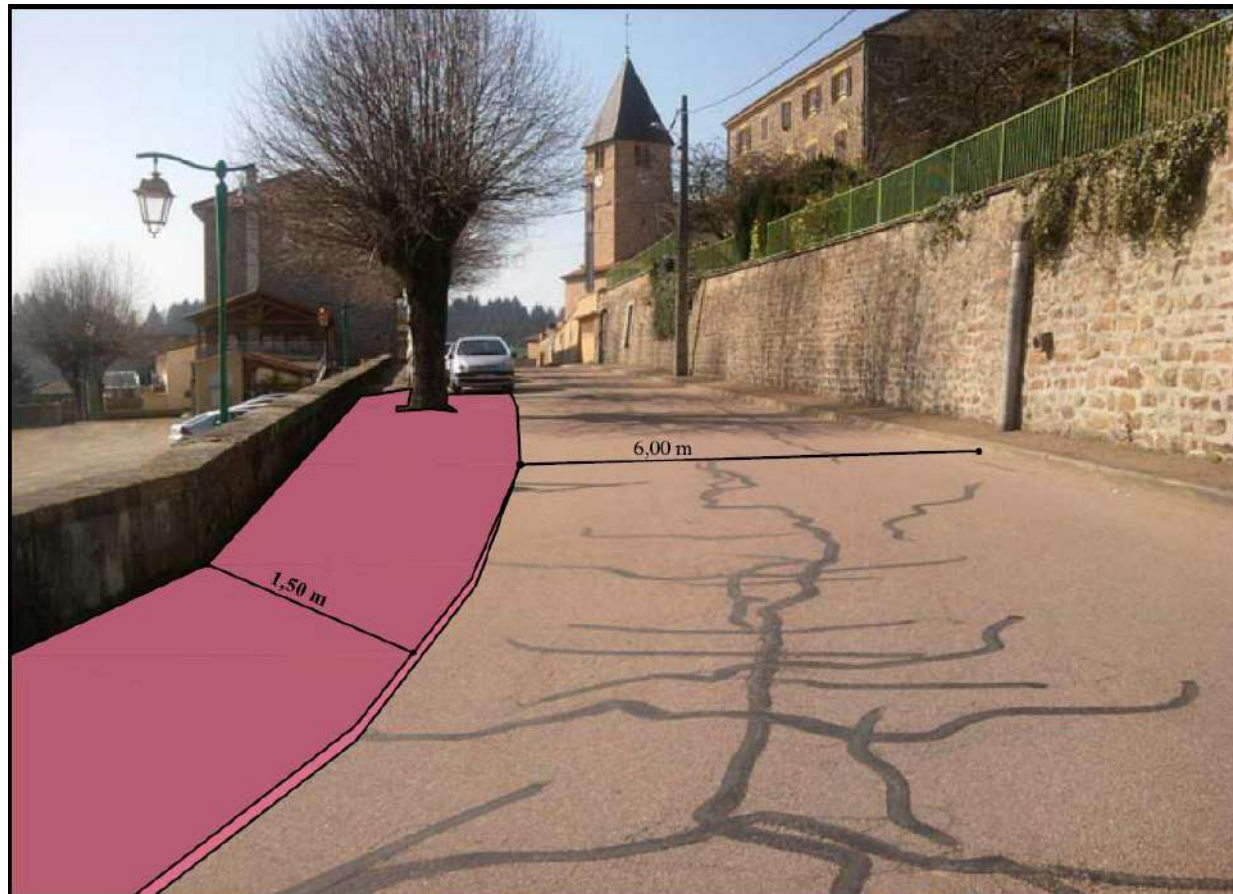
Proposition d'aménagement de la traversée du bourg (liaison mairie – parking contre-bas de la mairie)

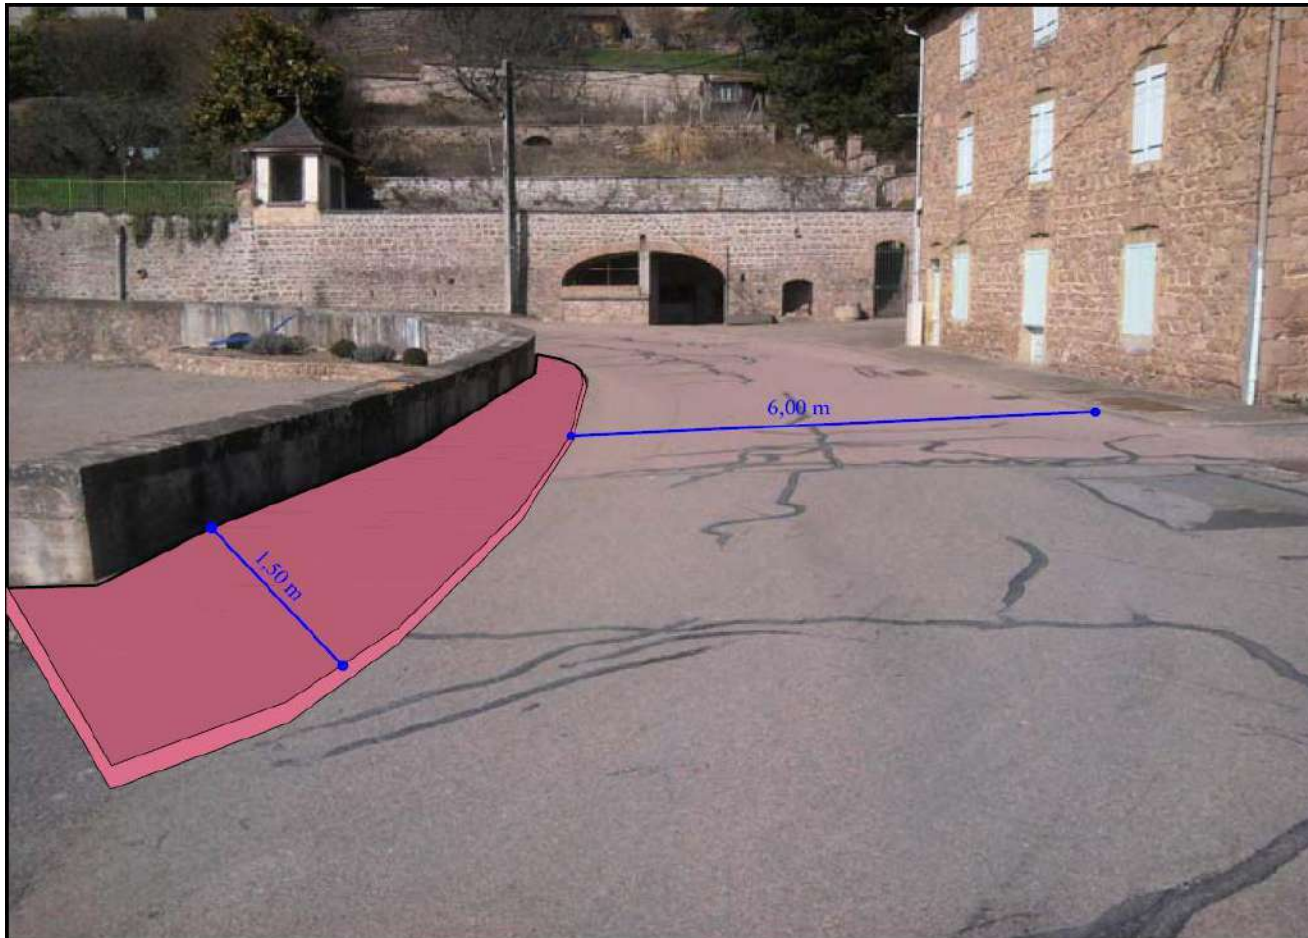
Proposition d'aménagement de la traversée du bourg (liaison mairie – parking contre-bas de la mairie)

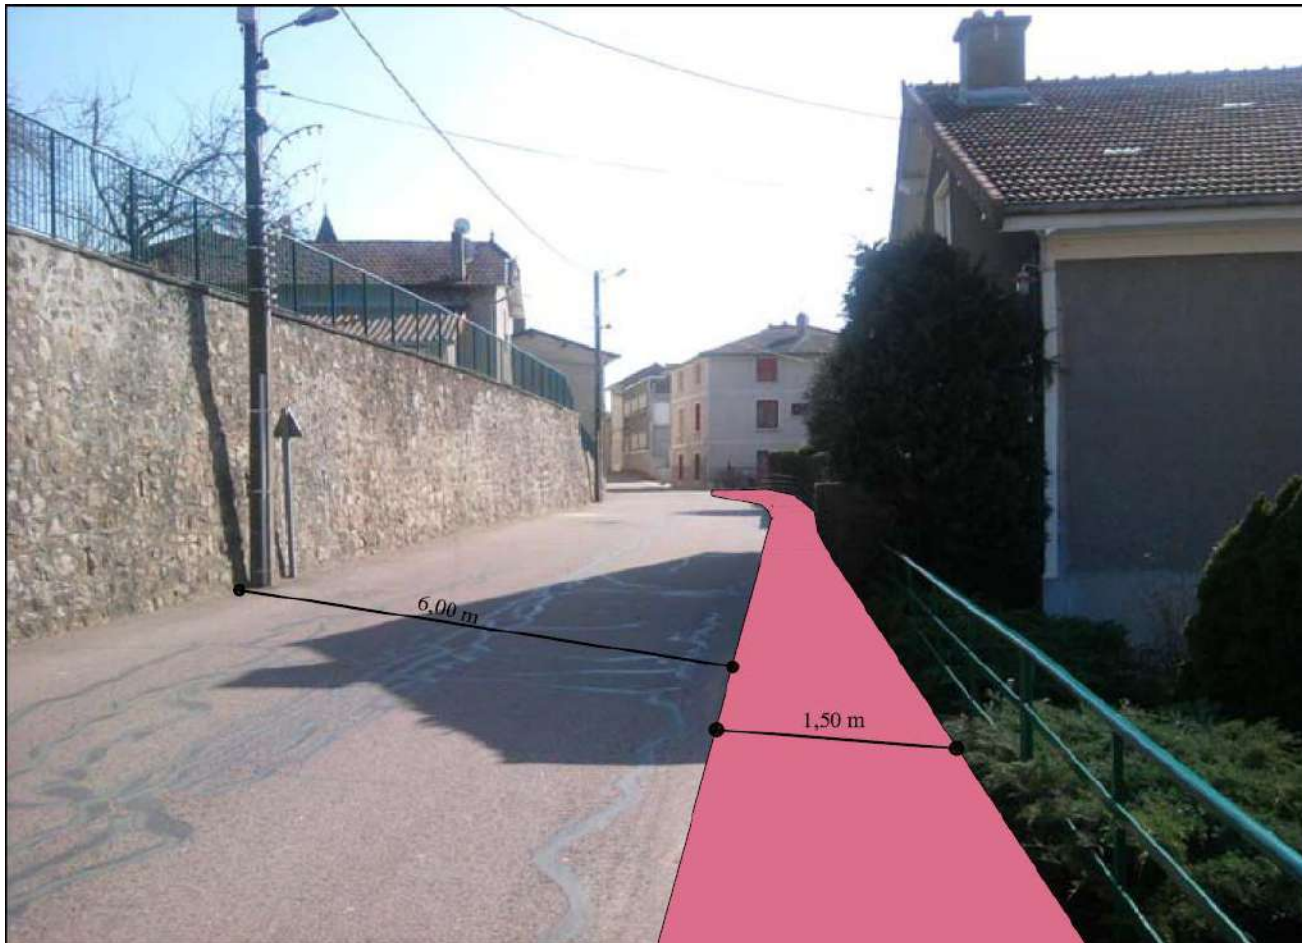
Proposition d'aménagement de la traversée du bourg (liaison école –mairie)
