Rapport de diagnostic des voiries

Accessibilité aux personnes handicapées

Commune	Commune d'ARNAS	N° de l'affaire : DAZ 2481
		Référence du rapport : 301D0/12/4645
Demandeur	Commune d'Arnas	Date de la visite : 18/01/12
Auteur du rapport	Nom : GELAY Elodie	Signature : Date du rapport : 04/05/2012

2. Route d'Herbain

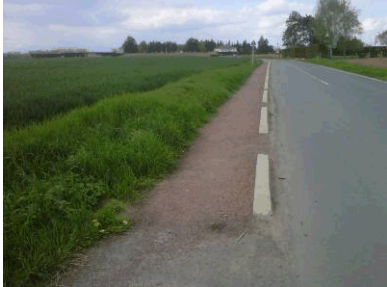
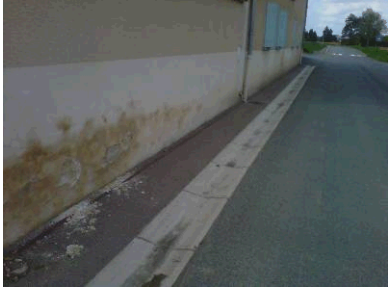
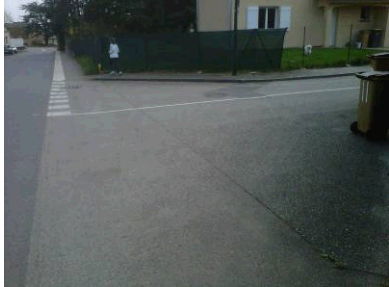
Longueur de la rue	Commentaires
450 ml	<p><u>Depuis le cimetière jusqu'à la zone urbaine :</u></p> <ul style="list-style-type: none"> - Présence d'un cheminement mesurant entre 1.20 et 1.40m (l'herbe empiète ponctuellement sur le cheminement). <p><u>Depuis la zone urbaine jusqu'à la route de Longsard :</u></p> <p><u>Coté droit :</u></p> <ul style="list-style-type: none"> - Présence d'un cheminement bordé par un caniveau, ce cheminement mesure de 0.80m à 1.20m sans obstacle. Le cheminement étant balisé par un simple caniveau, les véhicules stationnent et créent une gêne à la circulation des piétons. - Présence de traversée non conforme (absence de bandes podotactiles, de marquage au sol) au droit de l'impasse Lathuilière. - En arrivant sur la route de Lonsard, le cheminement se transforme en trottoir, ce cheminement est bordé d'une bordure, sa largeur est de 0.80m. - Présence de deux bateaux d'accès à des propriétés privées qui génèrent une pente importante sur le cheminement. <p><u>Coté gauche :</u></p> <ul style="list-style-type: none"> - Absence de cheminement balisé (présence de massifs et de places de stationnement). - Présence d'un cheminement sous forme de caniveau. - Présence d'un trottoir dont la largeur est inférieure à 1.40m.

Cheminement à entretenir	Cheminement trop étroit	Traversée non signalée

Entrave	Préconisation	Priorité	Coût (k€)
Cheminevements	<p>repandre la chaussée (travaux légers): 250 ml</p> <p><u>Depuis le cimetière jusqu'à la zone urbaine :</u></p> <p>- Entretien de la première partie du cheminement pour maintenir la largeur à 1.40 (coté droit) et maintenir le revêtement non meuble.</p> <p><u>Depuis la zone urbaine jusqu'à la route de Longsard</u></p> <p>- Création et reprise partielle du cheminement afin de porter à 1.40m (côté gauche).</p>	P3	37
Traversées	<p>refaire l'abaissé de trottoir: 1 U</p> <p>- Création d'une traversée de la Route d'Herbain pour assurer la continuité du cheminement entre le côté droit et le côté gauche.</p> <p>- Création d'une traversée conforme permettant de rejoindre le cheminement de la Route de Longsard. Le feu doit être rendu conforme à l'arrêté du 21 juin 1991.</p>	P3	1
Escaliers			0
Stationnements			0
Arrêts de transports			0
		Total	38

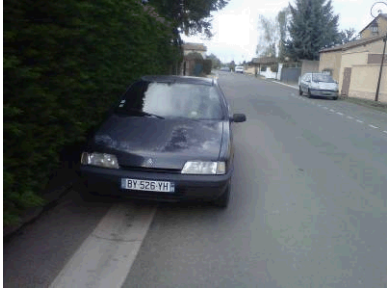
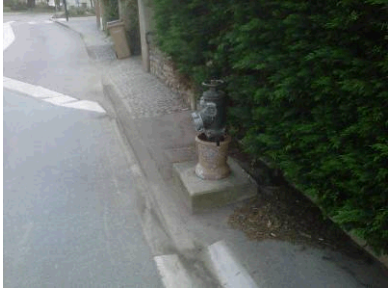
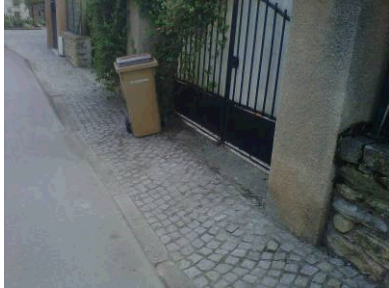
Obstacle sur le cheminement	Obstacle sur le cheminement	Présence de bateau et étroitesse du cheminement.
