Commune de Gleizé

Plan de mise en accessibilité de la voirie et des
espaces publics

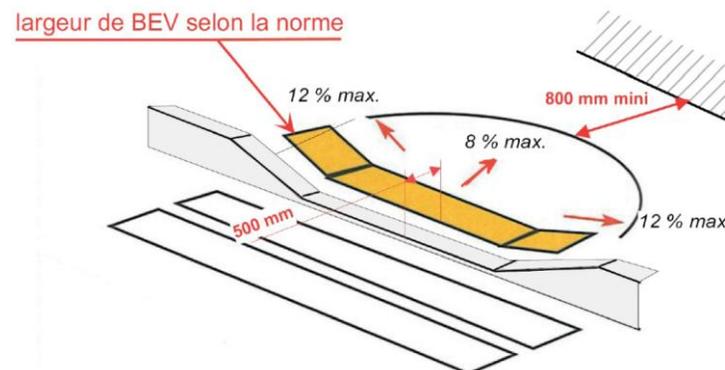
Abaissés de trottoirs

- Largeur minimum de l'abaissé de trottoir : 1m20.
- Mise en œuvre de la bande d'éveil de vigilance à 0m50 du bord du trottoir (fil d'eau).
- Contraste visuel (couleur différenciées) et tactile (bandes d'éveil) entre chaussée et trottoir.

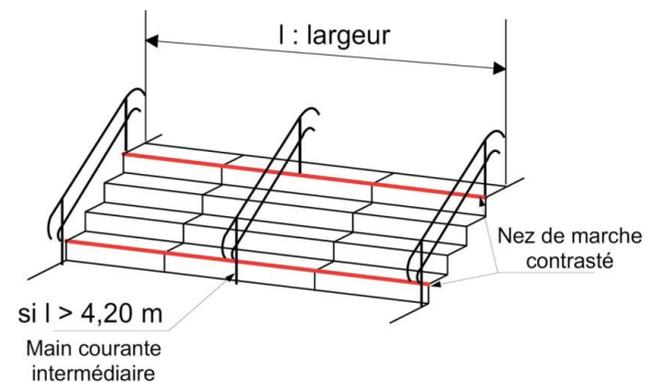
Escaliers

- Largeur :
 - 1m20 si aucun mur de chaque côté
 - 1m30 si un mur d'un côté
 - 1m40 entre 2 murs
- Marche :
 - hauteur maximale : 16cm
 - giron minimum : 28cm
- Main courante :
 - à partir de 3 marches dépassant la première et la dernière marche.

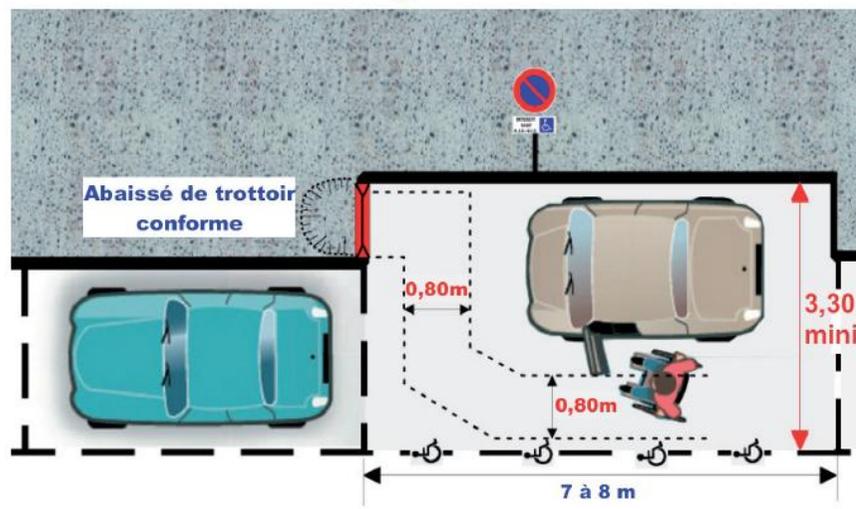
Stationnement longitudinal avec bordures

- Largeur supérieure ou égale à 3m30.

- Cheminement accessible jusqu'au trottoir sans emprunter la chaussée largeur 0m80.
- Signalisation verticale et horizontale conforme à l'arrêté du 7 juin 1977 et à l'arrêté du 16 février 1988 concernant la signalisation routière.

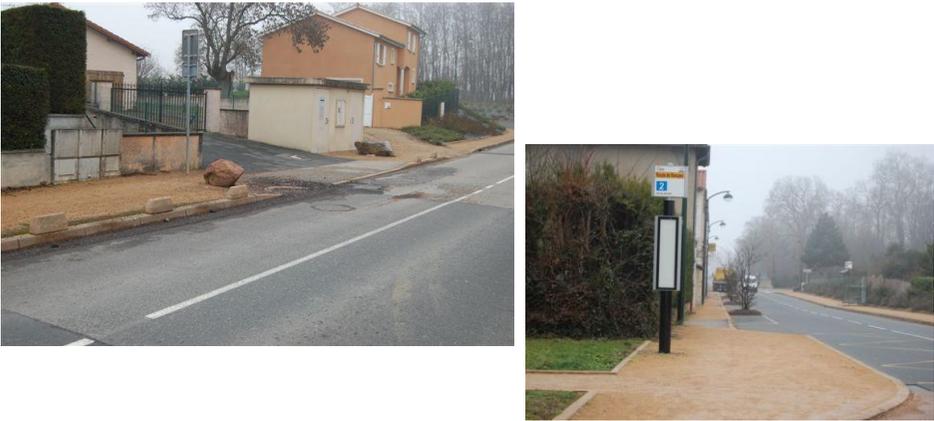
Diagnostic accessibilité espaces publics de Gleizé	Secteur 1 – Ancienne Route de Beaujeu
<p style="text-align: center;"><u>Illustrations</u></p>

<p style="text-align: center;"><u>Constat</u></p> <p>Il est constaté l'absence de passage piéton pour traverser l'ancienne route de Beaujeu au niveau du giratoire de l'Oasis. Un abaissement de trottoir sera également à réaliser, ainsi que l'enlèvement de deux rochers présents sur le trottoir qui gênent la circulation piétonne.</p> <p>Du fait de ruissellements et détériorations des trottoirs en gravier de type Saint Martin, certains obstacles apparaissent en saillie, comme les plaques d'égout.</p>
<p style="text-align: center;"><u>Réglementation</u></p> <p>Le trottoir, en tant qu'aire de cheminement, doit autant que possible être sans ressaut. Ressaut maximal : 2 cm.</p> <p>Hauteur des potelets situés sur un cheminement piéton : 1m30.</p>	<p style="text-align: center;"><u>Commentaires et pistes d'action</u></p> <p>Deux potelets conformes à l'abaque de détection seront installés à la place des rochers.</p> <p>Les ressauts dus aux plaques d'égout seront supprimés.</p>

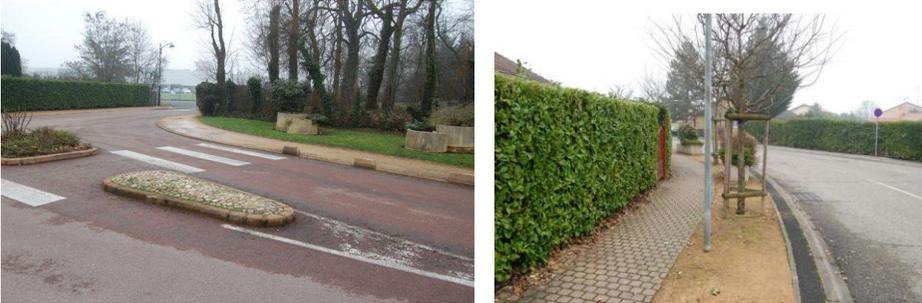
Diagnostic accessibilité espaces publics de Gleizé	Secteur 1 – Rue George Sand
<p style="text-align: center;"><u>Illustrations</u></p>

<p style="text-align: center;"><u>Constat</u></p> <p>Il est constaté l'absence de passage piéton au niveau de l'arrêt de bus « Valentine »</p> <p>Le trottoir est trop étroit, le cheminement peu aisé et discontinu sur une partie importante de la rue George Sand</p>
<p style="text-align: center;"><u>Réglementation</u></p> <p>La largeur du trottoir doit être de 1m40 ou 1m20 si aucun mur ou obstacle n'est situé de part et d'autre du cheminement.</p> <p>La continuité du cheminement piéton doit être assurée afin de permettre une desserte des principaux lieux de vie et d'activité sans traverser la chaussée hors des passages piétons identifiés.</p>	<p style="text-align: center;"><u>Commentaires et pistes d'action</u></p> <p>Cette rue dessert une école, une Maison de quartier et un parc public</p> <p>L'ensemble du trottoir devra être mis aux normes accessibilité</p> <p>Un passage piéton sera créé afin d'assurer la desserte du lotissement de la rue Valentine</p>

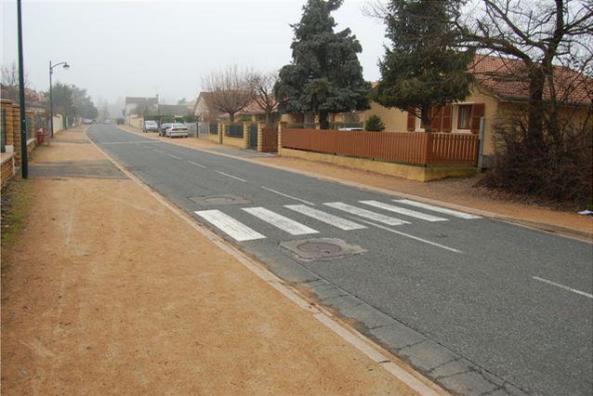
Diagnostic accessibilité espaces publics de Gleizé	Secteur 1 – Route de Montmelas
<p style="text-align: center;"><u>Illustrations</u></p>

<p style="text-align: center;"><u>Constat</u></p> <p>Il est constaté que la route de Montmelas est équipée de passages piétons s'ouvrant sur des trottoirs sablés, qui nécessitent des équipements spécifiques pour poser des bandes podotactiles</p> <p>Certains panneaux de rue et poteaux d'arrêt de bus sont mal positionnés</p> <p>Il est constaté l'absence d'un passage piéton au niveau de la chapelle d'OUILLY, secteur fréquenté par de nombreux piétons</p>
<p style="text-align: center;"><u>Réglementation</u></p> <p>Largeur minimum de l'abaissé de trottoir : 1m20. Mise en œuvre de la bande d'éveil de vigilance à 0m50 du bord du trottoir (fil d'eau).</p>	<p style="text-align: center;"><u>Commentaires et pistes d'action</u></p> <p>Etudier les différentes options possibles pour la pose de bandes podotactiles sur des trottoirs sablés</p> <p>Un passage piéton avec abaissement de trottoir devra être créé au niveau de la chapelle d'OUILLY</p>

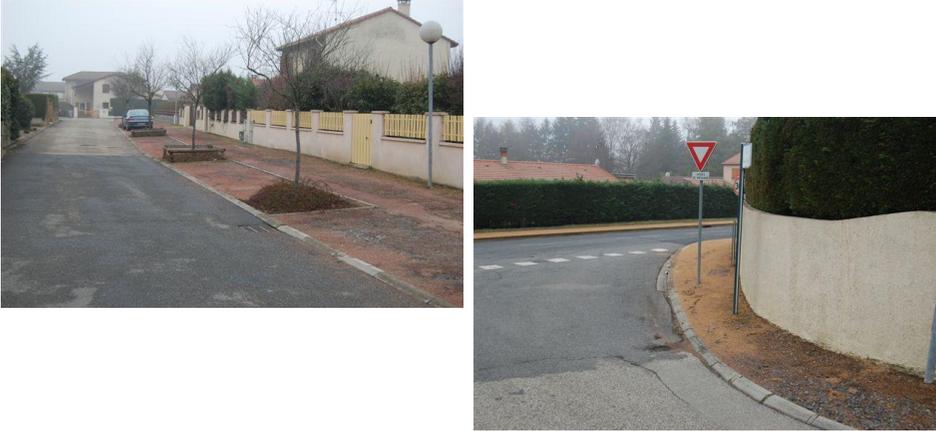
Diagnostic accessibilité espaces publics de Gleizé	Secteur 1 – Rue Simone de Beauvoir
<p style="text-align: center;"><u>Illustrations</u></p>

<p style="text-align: center;"><u>Constat</u></p> <p>Il est constaté que le panneau « cédez le passage » est situé au milieu du trottoir</p>
<p style="text-align: center;"><u>Réglementation</u></p> <p>La largeur du trottoir doit être de 1m40 ou 1m20 si aucun mur ou obstacle n'est situé de part et d'autre du cheminement.</p>	<p style="text-align: center;"><u>Commentaires et pistes d'action</u></p> <p>Déplacer le panneau « cédez le passage » afin de faciliter le cheminement des personnes à mobilité réduite</p>
<p>Mairie de Gleizé – Service Technique</p>

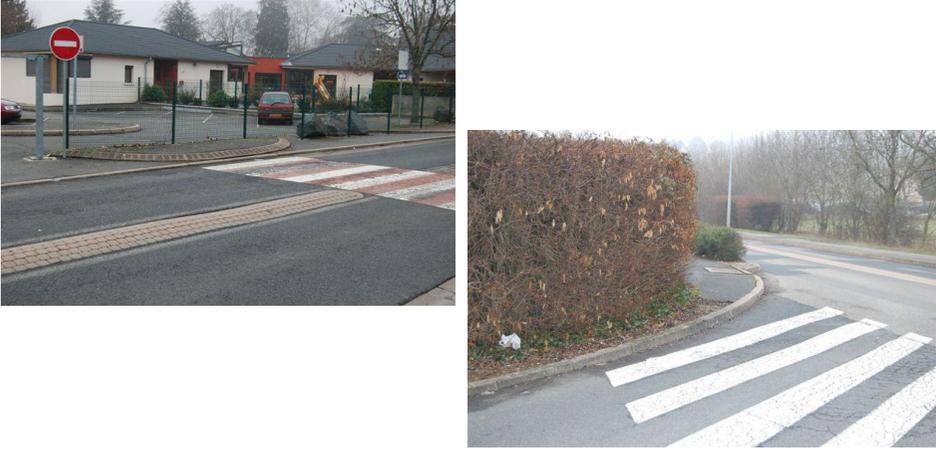
Diagnostic accessibilité espaces publics de Gleizé	Secteur 1 – Avenue des Charmilles
<p style="text-align: center;"><u>Illustrations</u></p>

<p style="text-align: center;"><u>Constat</u></p> <p>Il est constaté un manque de passages piétons tout au long de l'avenue des Charmilles</p> <p>Par ailleurs, plusieurs trottoirs de l'avenue des Charmilles doivent être abaissés pour rendre les passages piétons accessibles aux personnes handicapées</p>
<p style="text-align: center;"><u>Réglementation</u></p> <p>Largeur minimum de l'abaissé de trottoir : 1m20. Mise en œuvre de la bande d'éveil de vigilance à 0m50 du bord du trottoir (fil d'eau).</p>	<p style="text-align: center;"><u>Commentaires et pistes d'action</u></p> <p>Cette avenue dessert le Centre hospitalier.</p> <p>L'accessibilité des trottoirs sera prise en compte dans le cadre d'une requalification globale de l'avenue des Charmilles</p>

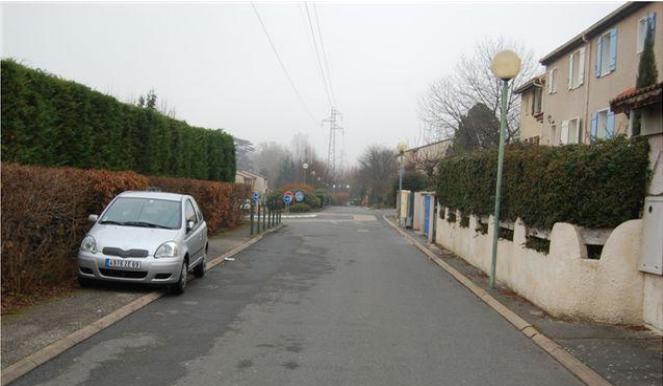
Diagnostic accessibilité espaces publics de Gleizé	Secteur 1 – Allée du Renard
<p style="text-align: center;"><u>Illustrations</u></p>

<p style="text-align: center;"><u>Constat</u></p> <p>Il est constaté plusieurs irrégularités du revêtement et une largeur insuffisante des trottoirs ainsi qu'une absence de passage piéton</p>
<p style="text-align: center;"><u>Réglementation</u></p> <p>La largeur du trottoir doit être de 1m40 ou 1m20 si aucun mur ou obstacle n'est situé de part et d'autre du cheminement.</p>	<p style="text-align: center;"><u>Commentaires et pistes d'action</u></p> <p>L'accès à l'aire de jeux d'Ouilly sera facilité par la suppression du rocher central</p> <p>Réaliser une étude technique afin d'envisager la requalification de plusieurs trottoirs de ce lotissement, trop étroit pour la circulation d'une personne en fauteuil roulant. La création d'une zone de rencontre sera envisagée</p>

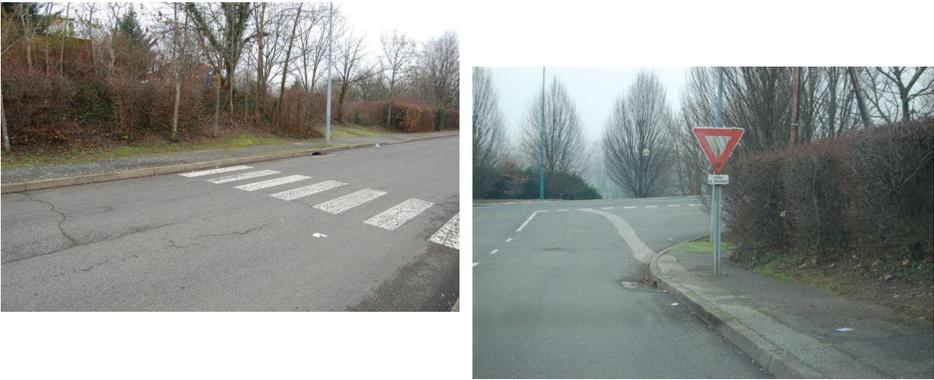
Diagnostic accessibilité espaces publics de Gleizé	Secteur 1 – Rue des Moineaux
<p style="text-align: center;"><u>Illustrations</u></p>

<p style="text-align: center;"><u>Constat</u></p> <p>Les trottoirs ne sont pas assez abaissés pour les personnes à mobilité réduite</p>
<p style="text-align: center;"><u>Réglementation</u></p> <p>Largeur minimum de l'abaissé de trottoir : 1m20. Mise en œuvre de la bande d'éveil de vigilance à 0m50 du bord du trottoir (fil d'eau).</p> <p>Le trottoir, en tant qu'aire de cheminement, doit autant que possible être sans ressaut. Ressaut maximal : 2 cm.</p>	<p style="text-align: center;"><u>Commentaire et pistes d'amélioration</u></p> <p>Supprimer le passage piéton existant et créer un passage piéton avec abaissement de trottoir à 5m du « cédez le passage »</p>
<p>Mairie de Gleizé – Service Technique</p>

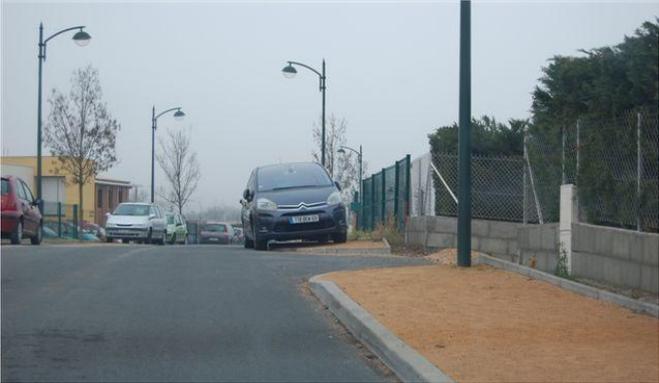
Diagnostic accessibilité espaces publics de Gleizé	Secteur 2 – Rue de l’Ancienne Distillerie
<p style="text-align: center;"><u>Illustrations</u></p>

<p style="text-align: center;"><u>Constat</u></p> <p>Il est constaté plusieurs problèmes d’accessibilité sur cette rue desservant diverses entreprises et institutions :</p> <ul style="list-style-type: none"> • Discontinuité du cheminement piéton sur les trottoirs • Absence de passage piéton reliant les 2 trottoirs de la rue • Traversée difficile de la rue due à plusieurs obstacles
<p style="text-align: center;"><u>Réglementation</u></p> <p>Hauteur des potelets situés sur un cheminement piéton : 1m30.</p> <p>La continuité du cheminement piéton doit être assurée afin de permettre une desserte des principaux lieux de vie et d’activité sans traverser la chaussée hors des passages piétons identifiés.</p>	<p style="text-align: center;"><u>Commentaires et pistes d’action</u></p> <p>Rue située dans la Zone d’Activité Commerciale des Grillons, en cours d’aménagement.</p> <p>Créer un passage piéton avec abaissés de trottoirs et bandes d’éveil</p> <p>Remplacer les plots en ciment par des potelets</p>

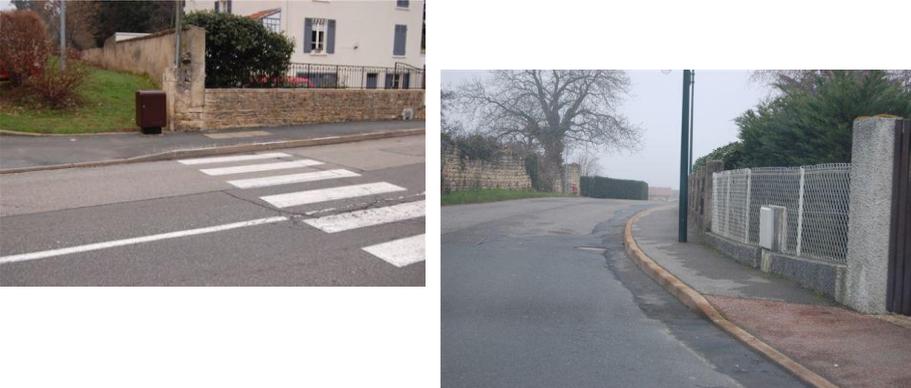
Diagnostic accessibilité espaces publics de Gleizé	Secteur 2 – Chemin des Rousses
<p style="text-align: center;"><u>Illustrations</u></p>

<p style="text-align: center;"><u>Constat</u></p> <p>Absence de bandes d'éveil sur les passages piétons Passages piétons non accessibles (abaissés de trottoirs) Irrégularités de l'enrobé des trottoirs Mobilier urbain qui entrave la bonne circulation piétonne</p>
<p style="text-align: center;"><u>Réglementation</u></p> <p>Largeur minimum de l'abaissé de trottoir : 1m20. Mise en œuvre de la bande d'éveil de vigilance à 0m50 du bord du trottoir (fil d'eau).</p> <p>Le revêtement de sol doit être stabilisé (qualité mécaniques qui durent dans le temps) et uniforme (pas de creux ou d'aspérité).</p>	<p style="text-align: center;"><u>Commentaires et pistes d'action</u></p> <p>Poser les bandes d'éveil manquantes et réaliser les abaissés de trottoirs Masquer les irrégularités des trottoirs Créer un passage piéton avec un abaissé de trottoir et 2 bandes d'éveil Ces travaux de voirie seront effectués dans le cadre de la requalification globale du chemin des Rousses lors de l'enfouissement des réseaux secs</p>

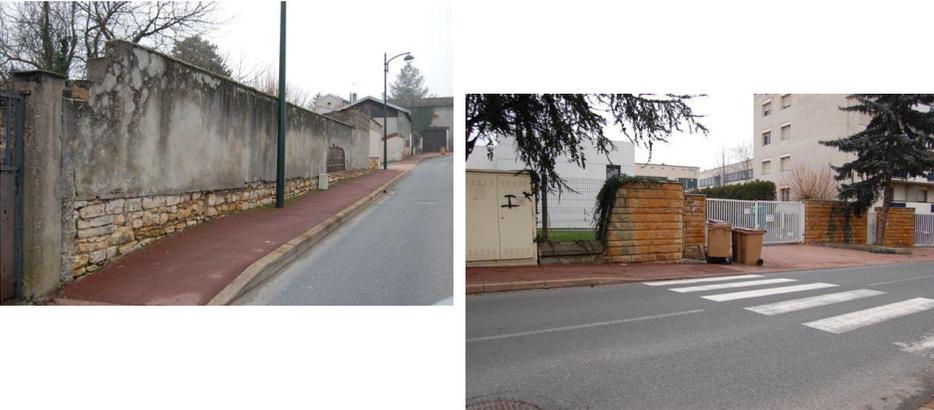
Diagnostic accessibilité espaces publics de Gleizé	Secteur 2 – Rue des Grillons
<p style="text-align: center;"><u>Illustrations</u></p>

<p style="text-align: center;"><u>Constat</u></p> <p>Absence de bandes d'éveil sur les passages piétons Mobilier urbain placé au milieu du trottoir</p>
<p style="text-align: center;"><u>Réglementation</u></p> <p>La largeur du trottoir doit être de 1m40 ou 1m20 si aucun mur ou obstacle n'est situé de part et d'autre du cheminement.</p> <p>Largeur minimum de l'abaissé de trottoir : 1m20. Mise en œuvre de la bande d'éveil de vigilance à 0m50 du bord du trottoir (fil d'eau).</p>	<p style="text-align: center;"><u>Commentaires et pistes d'action</u></p> <p>Rue empruntée quotidiennement par le « Pédibus » scolaire Poser les bandes d'éveil manquantes et réaliser les abaissés de trottoirs Déplacer le panneau de rue afin de permettre un meilleur cheminement piéton</p>

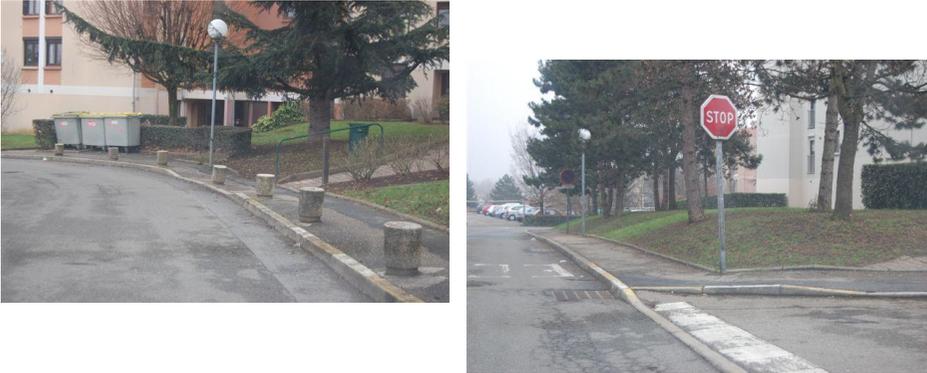
Diagnostic accessibilité espaces publics de Gleizé	Secteur 2 – Rue Joseph Viollet
<p style="text-align: center;"><u>Illustrations</u></p>

<p style="text-align: center;"><u>Constat</u></p> <p>Il est constaté que le cheminement piéton est difficile, notamment du fait d'un enrobé de trottoir parfois dégradé</p> <p>Par ailleurs, plusieurs passages piétons ne sont pas équipés de bandes d'éveil</p>
<p style="text-align: center;"><u>Réglementation</u></p> <p>La largeur du trottoir doit être de 1m40 ou 1m20 si aucun mur ou obstacle n'est situé de part et d'autre du cheminement.</p> <p>Largeur minimum de l'abaissé de trottoir : 1m20. Mise en œuvre de la bande d'éveil de vigilance à 0m50 du bord du trottoir (fil d'eau).</p>	<p style="text-align: center;"><u>Commentaires et pistes d'action</u></p> <p>Rue desservant l'école Viollet, un square public, une halte garderie ainsi que de nombreuses habitations</p> <p>Les irrégularités de l'enrobé du trottoir seront corrigées par le service voirie, en attendant la requalification globale d'un trottoir de la rue Joseph Viollet, du côté des habitations</p> <p>Les pentes douces et créations de trottoirs seront envisagées lors de l'aménagement du parking sur la partie haute de la rue Joseph Viollet</p>

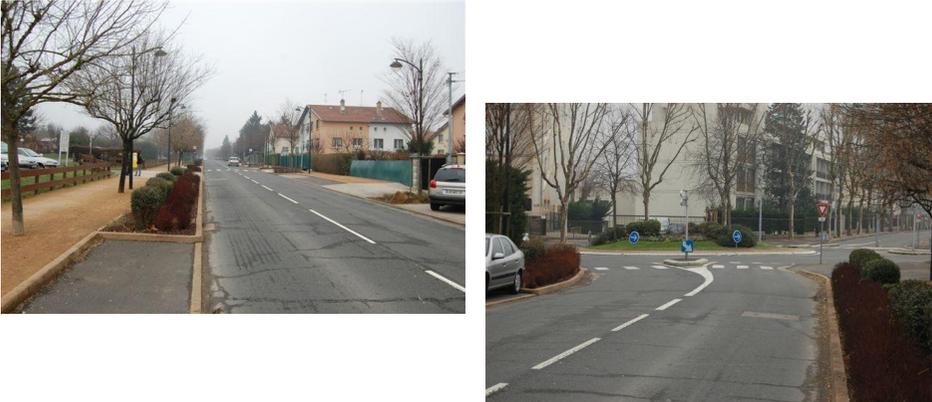
Diagnostic accessibilité espaces publics de Gleizé	Secteur 2 – Avenue du Beaujolais
<p style="text-align: center;"><u>Illustrations</u></p>

<p style="text-align: center;"><u>Constat</u></p> <p>Absence de bandes d'éveil sur certains passages piétons Plusieurs irrégularités de l'enrobé du trottoir</p>
<p style="text-align: center;"><u>Réglementation</u></p> <p>Largeur minimum de l'abaissé de trottoir : 1m20. Mise en œuvre de la bande d'éveil de vigilance à 0m50 du bord du trottoir (fil d'eau).</p> <p>Le revêtement de sol doit être stabilisé (qualité mécaniques qui durent dans le temps) et uniforme (pas de creux ou d'aspérité).</p>	<p style="text-align: center;"><u>Commentaires et pistes d'action</u></p> <p>Poser les bandes d'éveil manquantes et signaler les barrières Réparer les irrégularités du trottoir</p>
<p>Mairie de Gleizé – Service Technique</p>

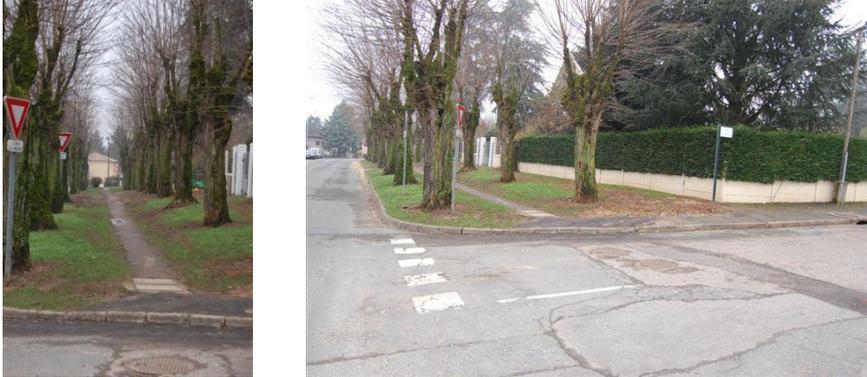
<p>Diagnostic accessibilité espaces publics de Gleizé</p>	<p>Secteur 2 – Rue des Acacias</p>
<p><u>Illustrations</u></p>

<p><u>Constat</u></p> <p>Absence de cheminement piéton dans l'allée d'arbres située entre la montée St Roch et la rue de Bellevue</p>
<p><u>Réglementation</u></p> <p>La continuité du cheminement piéton doit être assurée afin de permettre une desserte des principaux lieux de vie et d'activité sans traverser la chaussée hors des passages piétons identifiés.</p> <p>La largeur du trottoir doit être de 1m40 ou 1m20 si aucun mur ou obstacle n'est situé de part et d'autre du cheminement.</p>	<p><u>Commentaires et pistes d'action</u></p> <p>Créer un passage piéton avec pose de 2 bandes d'éveil du côté de la montée St Roch</p> <p>Améliorer l'aménagement piéton par un revêtement homogène, entre les arbres situés entre la montée St Roch et la rue de Bellevue</p>
<p>Mairie de Gleizé – Service Technique</p>

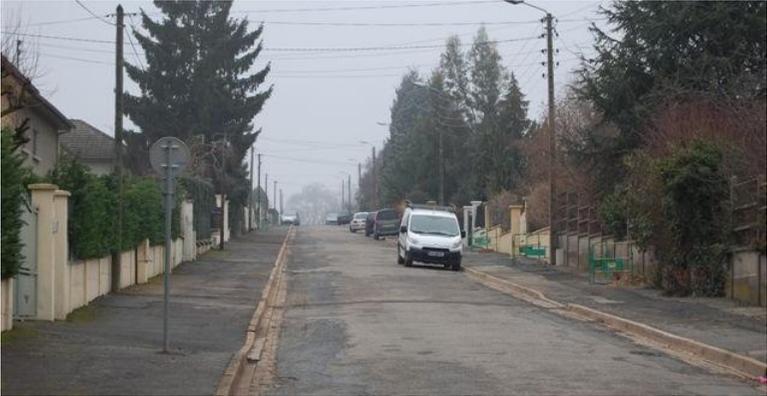
Diagnostic accessibilité espaces publics de Gleizé	Secteur 2 – Rue de Bellevue
<p style="text-align: center;"><u>Illustrations</u></p>

<p style="text-align: center;"><u>Constat</u></p> <p>Absence de passage piéton avec bandes d'éveil Plusieurs plaques d'égouts en relief Plusieurs trous et irrégularités du revêtement des trottoirs</p>
<p style="text-align: center;"><u>Réglementation</u></p> <p>Largeur minimum de l'abaissé de trottoir : 1m20. Mise en œuvre de la bande d'éveil de vigilance à 0m50 du bord du trottoir (fil d'eau).</p> <p>La continuité du cheminement piéton doit être assurée afin de permettre une desserte des principaux lieux de vie et d'activité sans traverser la chaussée hors des passages piétons identifiés.</p>	<p style="text-align: center;"><u>Commentaires et pistes d'action</u></p> <p>Trois passages piétons accessibles seront réalisés. Masquer une plaque d'égout en relief</p> <p>L'ensemble de la rue (chaussée et trottoir) va être réaménagée en 2010</p>

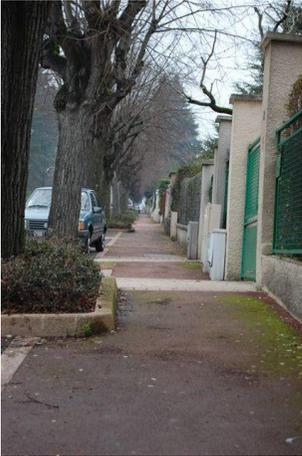
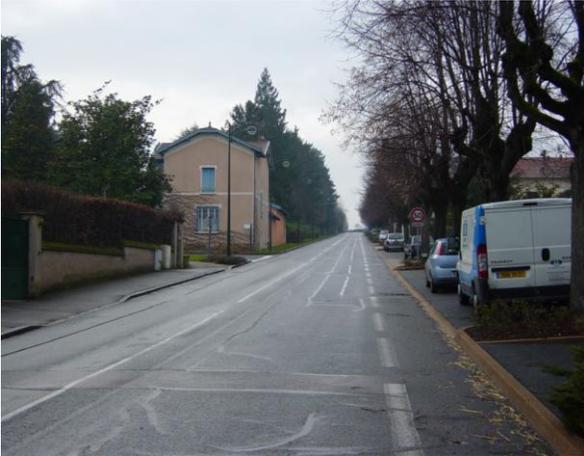
Diagnostic accessibilité espaces publics de Gleizé	Secteur 3 – Montée Saint Roch
<p style="text-align: center;"><u>Illustrations</u></p> <div style="display: flex; justify-content: space-around;">

</div>	<p style="text-align: center;"><u>Constat</u></p> <p>Il est constaté la présence d'irrégularités de l'enrobé du trottoir, ainsi que de plaques saillantes, et de trous</p> <p>Il manque les bandes d'éveil sur le passage piéton du giratoire St Roch</p> <p>Absence de passage piéton avec bandes d'éveil à mi hauteur de la montée St Roch</p>
<p style="text-align: center;"><u>Réglementation</u></p> <p>Largeur minimum de l'abaissé de trottoir : 1m20. Mise en œuvre de la bande d'éveil de vigilance à 0m50 du bord du trottoir (fil d'eau).</p> <p>Le revêtement de sol doit être stabilisé (qualité mécaniques qui durent dans le temps) et uniforme (pas de creux ou d'aspérité).</p>	<p style="text-align: center;"><u>Commentaires et pistes d'action</u></p> <p>Les petits travaux sur l'enrobé seront effectués par le service voirie en 2010</p> <p>Créer un passage piéton avec abaissés de trottoirs et bandes d'éveil, à proximité de la rue des Catalpas</p> <p>Poser les bandes d'éveil sur le passage piéton du giratoire St Roch</p>

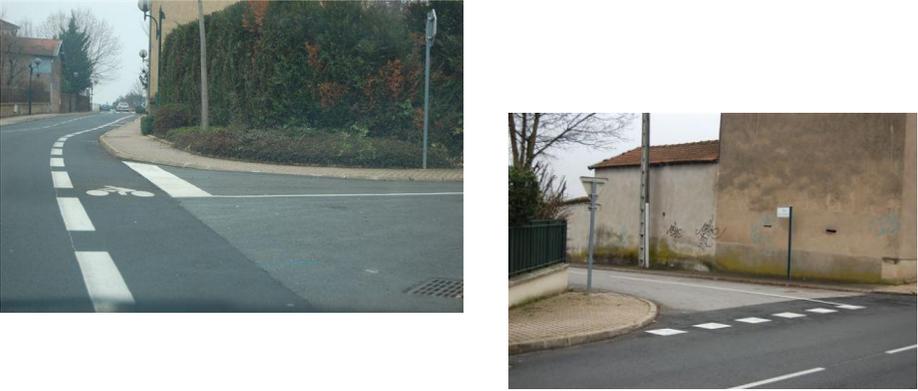
Diagnostic accessibilité espaces publics de Gleizé	Secteur 3 – Rue des Ecoles
<p style="text-align: center;"><u>Illustrations</u></p>

<p style="text-align: center;"><u>Constat</u></p> <p>Absence de bandes d'éveil sur les passages piétons Passage piéton de l'impasse du Château non accessible Présence d'une plaque métallique rectangulaire non masquée Place handicapée du Bourg non accessible</p>
<p style="text-align: center;"><u>Réglementation</u></p> <p>Le trottoir, en tant qu'aire de cheminement, doit autant que possible être sans ressaut. Ressaut maximal : 2 cm.</p> <p>Largeur minimum de l'abaissé de trottoir : 1m20. Mise en œuvre de la bande d'éveil de vigilance à 0m50 du bord du trottoir (fil d'eau).</p>	<p style="text-align: center;"><u>Commentaires et pistes d'action</u></p> <p>Rue desservant une école, des commerces, une bibliothèque ainsi que la mairie</p> <p>Créer un passage piéton et poser 2 bandes d'éveil pour traverser l'impasse du Château</p> <p>Mener une étude technique pour l'accessibilité de la Place de la Mairie</p>

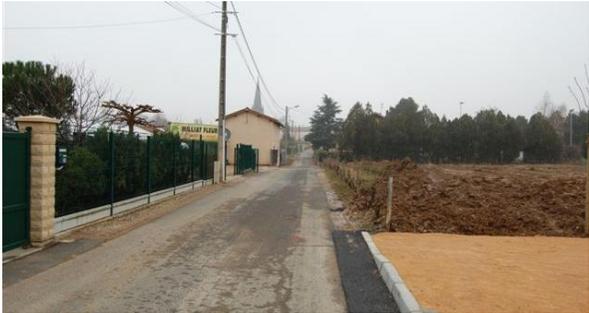
Diagnostic accessibilité espaces publics de Gleizé	Secteur 3 – Rue Saint Vincent
<p style="text-align: center;"><u>Illustrations</u></p>

<p style="text-align: center;"><u>Constat</u></p> <p>Il est constaté l'absence de trottoir dans cette rue ainsi que plusieurs trous dans l'enrobé</p> <p>Présence d'autobloquants en relief</p>
<p style="text-align: center;"><u>Réglementation</u></p> <p>Le revêtement de sol doit être stabilisé (qualité mécaniques qui durent dans le temps) et uniforme (pas de creux ou d'aspérité).</p> <p>La continuité du cheminement piéton doit être assurée afin de permettre une desserte des principaux lieux de vie et d'activité sans traverser la chaussée hors des passages piétons identifiés.</p>	<p style="text-align: center;"><u>Commentaires et pistes d'action</u></p> <p>Rue à double sens, relativement étroite.</p> <p>Matérialiser un cheminement piéton sur sa partie la plus large</p> <p>Les trous dans l'enrobé seront comblés par le service voirie</p> <p>Rabaissier les autobloquants en relief</p>

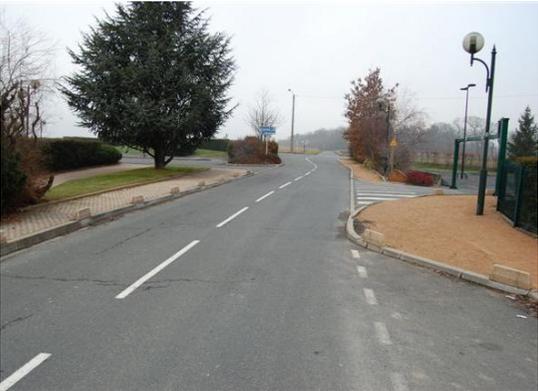
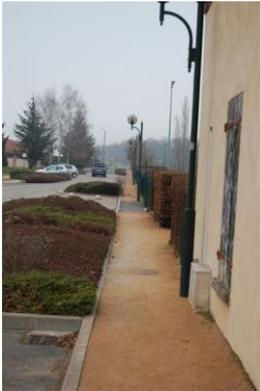
Diagnostic accessibilité espaces publics de Gleizé	Secteur 3 – Rue des Peupliers
<p style="text-align: center;"><u>Illustrations</u></p> <div style="display: flex; justify-content: space-around;">

</div>	<p style="text-align: center;"><u>Constat</u></p> <ul style="list-style-type: none"> Absence de passage piéton à hauteur du n°114 Présence d'un passage piéton incomplet Présence de plusieurs plaques métalliques saillantes Largeur du trottoir insuffisante d'une côté de la voie
<p style="text-align: center;"><u>Réglementation</u></p> <p>La continuité du cheminement piéton doit être assurée afin de permettre une desserte des principaux lieux de vie et d'activité sans traverser la chaussée hors des passages piétons identifiés.</p> <p>Largeur minimum de l'abaissé de trottoir : 1m20. Mise en œuvre de la bande d'éveil de vigilance à 0m50 du bord du trottoir (fil d'eau).</p>	<p style="text-align: center;"><u>Commentaires et pistes d'action</u></p> <ul style="list-style-type: none"> Rue desservant les équipements sportifs ainsi que la salle des fêtes Améliorer l'insertion des plaques métalliques en relief Créer deux passages piétons avec pose de 2 bandes d'éveil afin d'assurer un cheminement accessible continu

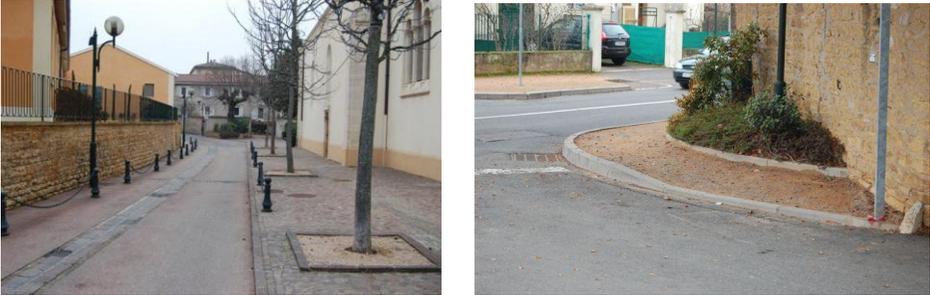
Diagnostic accessibilité espaces publics de Gleizé	Secteur 3 – Rue des Chères
<p style="text-align: center;"><u>Illustrations</u></p>

<p style="text-align: center;"><u>Constat</u></p> <p>Il est constaté un manque de continuité dans l'aménagement du trottoir</p> <p>Absence de passage piéton entre la Mairie et la maison de la Revole</p> <p>Largeur de trottoir réduite du fait de la présence d'une poubelle métallique</p>
<p style="text-align: center;"><u>Réglementation</u></p> <p>Largeur minimum de l'abaissé de trottoir : 1m20. Mise en œuvre de la bande d'éveil de vigilance à 0m50 du bord du trottoir (fil d'eau).</p> <p>La largeur du trottoir doit être de 1m40 ou 1m20 si aucun mur ou obstacle n'est situé de part et d'autre du cheminement.</p> <p>Zone de rencontre : priorité aux piétons, qui n'ont du même coup pas l'obligation de circuler sur les trottoirs ; vitesse des véhicules limitée à 20 km/h.</p>	<p style="text-align: center;"><u>Commentaires et pistes d'action</u></p> <p>Rue desservant l'église du Bourg, la maison des associations, la salle du Conseil municipal ainsi que la maison de la Revole</p> <p>Au croisement avec la rue des Peupliers, créer un passage piéton avec un abaissé de trottoir et 2 bandes d'éveil</p> <p>Créer une zone de rencontre (zone 20) rue des Chères</p> <p>Peindre un contraste visuel (bande blanche) sur la poubelle située à l'angle de l'église</p>

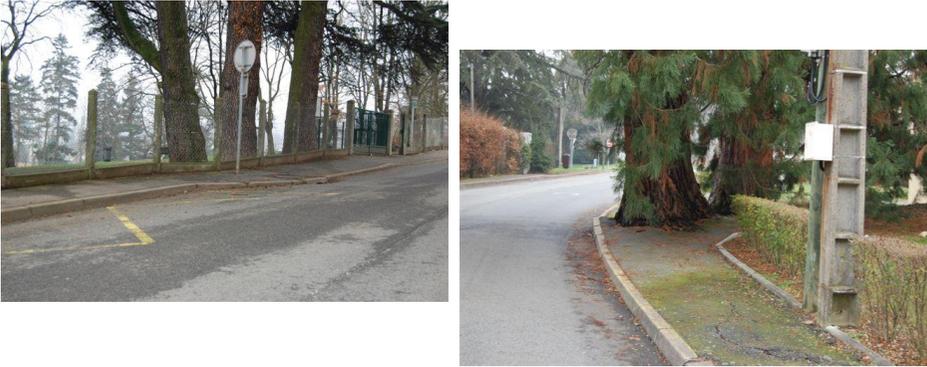
Diagnostic accessibilité espaces publics de Gleizé	Secteur 3 – Rue des Catalpas
<p style="text-align: center;"><u>Illustrations</u></p>

<p style="text-align: center;"><u>Constat</u></p> <p>Des poteaux électriques rendent le trottoir trop étroit</p> <p>Il est constaté la présence d'irrégularités de l'enrobé du trottoir, ainsi que de plaques saillantes, et de trous</p> <p>Un abaissé de trottoir est trop haut</p> <p>Largeur du trottoir insuffisante au niveau des Cèdres</p>
<p style="text-align: center;"><u>Réglementation</u></p> <p>Largeur minimum de l'abaissé de trottoir : 1m20. Mise en œuvre de la bande d'éveil de vigilance à 0m50 du bord du trottoir (fil d'eau).</p> <p>La largeur du trottoir doit être de 1m40 ou 1m20 si aucun mur ou obstacle n'est situé de part et d'autre du cheminement.</p>	<p style="text-align: center;"><u>Commentaires et pistes d'action</u></p> <p>Créer un passage piéton avec abaissés de trottoirs et bandes d'éveil</p> <p>Comblers les trous dans l'enrobé au niveau du Parc de Haute Claire</p> <p>Réaliser les abaissements de trottoir nécessaires</p>

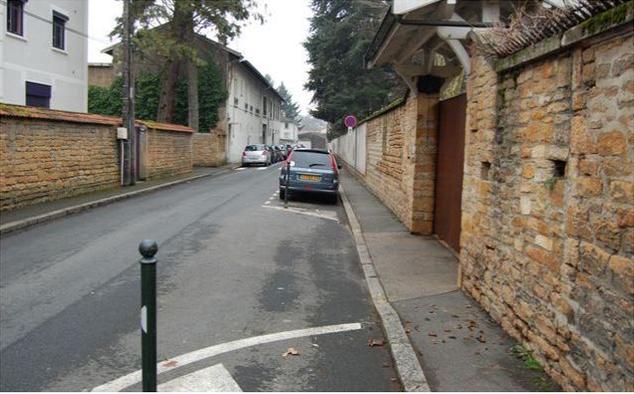
Diagnostic accessibilité espaces publics de Gleizé	Secteur 3 – Rue Olivier Messiaen
<p style="text-align: center;"><u>Illustrations</u></p>

<p style="text-align: center;"><u>Constat</u></p> <p>Il est constaté que le passage piéton n'est pas accessible La largeur des trottoirs est insuffisante Présence d'une plaque métallique saillante</p>
<p style="text-align: center;"><u>Réglementation</u></p> <p>Largeur minimum de l'abaissé de trottoir : 1m20. Mise en œuvre de la bande d'éveil de vigilance à 0m50 du bord du trottoir (fil d'eau).</p> <p>La largeur du trottoir doit être de 1m40 ou 1m20 si aucun mur ou obstacle n'est situé de part et d'autre du cheminement.</p>	<p style="text-align: center;"><u>Commentaires et pistes d'action</u></p> <p>Rue fréquentée par les élèves des collèges et lycées situés à proximité Poser les 2 bandes d'éveil manquantes Elargir le trottoir côté Parc de Haute Claire Masquer la présence d'une plaque métallique</p>

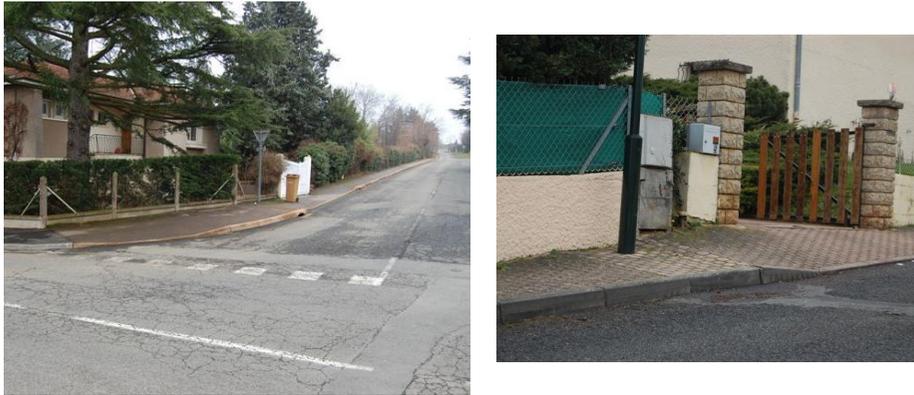
Secteur 3 – Rue Neuve

Constat

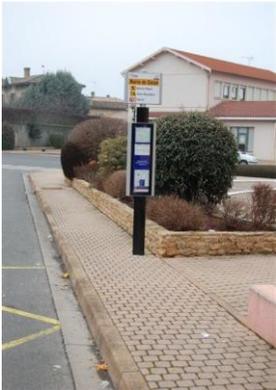
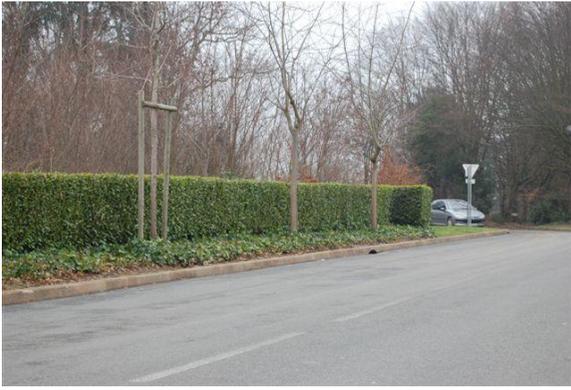
Diagnostic accessibilité espaces publics de Gleizé	Secteur 3 – Allée de Ry
<p style="text-align: center;"><u>Illustrations</u></p> <div style="display: flex; justify-content: space-around;">

</div>	<p style="text-align: center;"><u>Constat</u></p> <p>Présence d'un poteau au milieu du trottoir</p> <p>Absence de trottoir sur une partie de l'allée de Ry (le long des érables)</p> <p>Absence de passage piéton devant le STOP</p>
<p style="text-align: center;"><u>Réglementation</u></p> <p>Largeur minimum de l'abaissé de trottoir : 1m20. Mise en œuvre de la bande d'éveil de vigilance à 0m50 du bord du trottoir (fil d'eau).</p> <p>La continuité du cheminement piéton doit être assurée afin de permettre une desserte des principaux lieux de vie et d'activité sans traverser la chaussée hors des passages piétons identifiés.</p>	<p style="text-align: center;"><u>Commentaires et pistes d'action</u></p> <p>Rue du Bourg desservant les commerces et immeubles d'habitations de la Place de la Mairie</p> <p>La création d'un trottoir le long des érables devra être pris en compte lors d'un éventuel aménagement</p> <p>Créer un passage piéton avec un abaissé de trottoir et 2 bandes d'éveil</p>

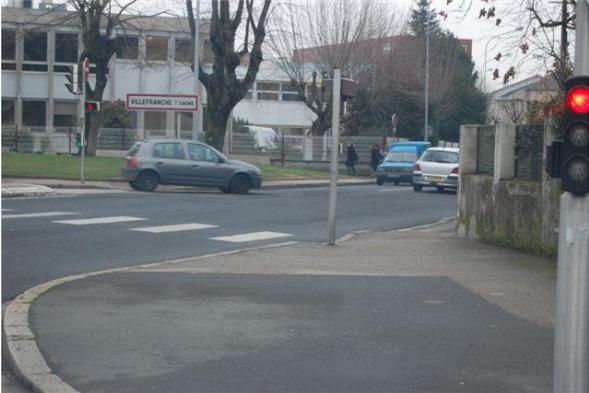
Diagnostic accessibilité espaces publics de Gleizé	Secteur 3 – Rue de Thizy
<p style="text-align: center;"><u>Illustrations</u></p>

<p style="text-align: center;"><u>Constat</u></p> <p>Présence d'une plaque métallique saillante</p> <p>Absence de feux sonores à commande vocale</p>
<p style="text-align: center;"><u>Réglementation</u></p> <p>La largeur du trottoir doit être de 1m40 ou 1m20 si aucun mur ou obstacle n'est situé de part et d'autre du cheminement.</p> <p>Largeur minimum de l'abaissé de trottoir : 1m20. Mise en œuvre de la bande d'éveil de vigilance à 0m50 du bord du trottoir (fil d'eau).</p> <p>Le revêtement de sol doit être stabilisé (qualité mécaniques qui durent dans le temps) et uniforme (pas de creux ou d'aspérité).</p>	<p style="text-align: center;"><u>Commentaires et pistes d'action</u></p> <p>Poser un feu sonore à commande vocale</p> <p>Petits travaux de voirie à effectuer</p>

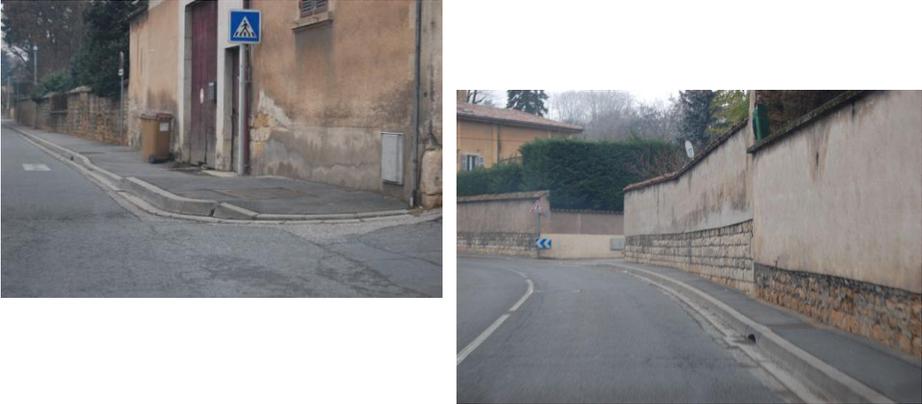
Diagnostic accessibilité espaces publics de Gleizé	Secteur 3 – Chemin des Grands Moulins
<p style="text-align: center;"><u>Illustrations</u></p>

<p style="text-align: center;"><u>Constat</u></p> <p>Irrégularités du revêtement, chaussée déformée (devant poste EDF)</p> <p>Trottoir non abaissé et absence de bande d'éveil</p> <p>Absence de passage piéton au croisement avec la montée des Pins</p>
<p style="text-align: center;"><u>Réglementation</u></p> <p>Largeur minimum de l'abaissé de trottoir : 1m20. Mise en œuvre de la bande d'éveil de vigilance à 0m50 du bord du trottoir (fil d'eau).</p> <p>Le trottoir, en tant qu'aire de cheminement, doit autant que possible être sans ressaut. Ressaut maximal : 2 cm.</p>	<p style="text-align: center;"><u>Commentaires et pistes d'action</u></p> <p>Chaque passage piéton devra être équipé de bandes d'éveil et d'un abaissement de trottoir</p> <p>Les irrégularités de l'enrobé du trottoir seront corrigées par le service voirie</p>

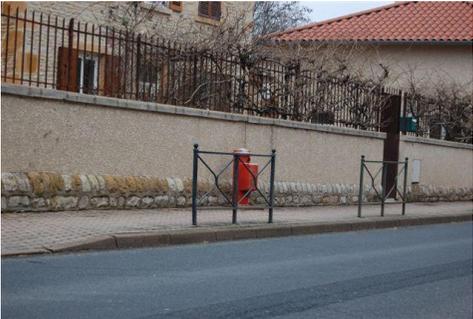
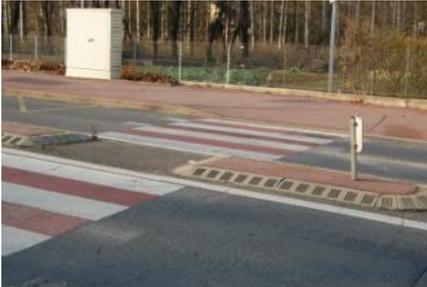
Diagnostic accessibilité espaces publics de Gleizé	Secteur 3 – Rue de Tarare
<p style="text-align: center;"><u>Illustrations</u></p> <div style="display: flex; justify-content: space-around;">

</div>	<p style="text-align: center;"><u>Constat</u></p> <p>Présence de plaques métalliques saillantes et de plots en ciment</p> <p>Absence de bandes d'éveil sur certains passages piétons</p> <p>Abaissé de trottoir trop haut</p> <p>Absence de feux sonores à commande vocale</p>
<p style="text-align: center;"><u>Réglementation</u></p> <p>La largeur du trottoir doit être de 1m40 ou 1m20 si aucun mur ou obstacle n'est situé de part et d'autre du cheminement.</p> <p>Largeur minimum de l'abaissé de trottoir : 1m20. Mise en œuvre de la bande d'éveil de vigilance à 0m50 du bord du trottoir (fil d'eau).</p> <p>Le revêtement de sol doit être stabilisé (qualité mécaniques qui durent dans le temps) et uniforme (pas de creux ou d'aspérité).</p>	<p style="text-align: center;"><u>Commentaires et pistes d'action</u></p> <p>Les irrégularités de l'enrobé du trottoir (plaques métalliques) ainsi que les plots en ciment positionnés de manière dangereuse seront corrigés par le service voirie</p> <p>Chaque passage piéton devra être équipé de bandes d'éveil et d'un abaissement de trottoir</p> <p>Mise aux normes des feux de signalisation</p>

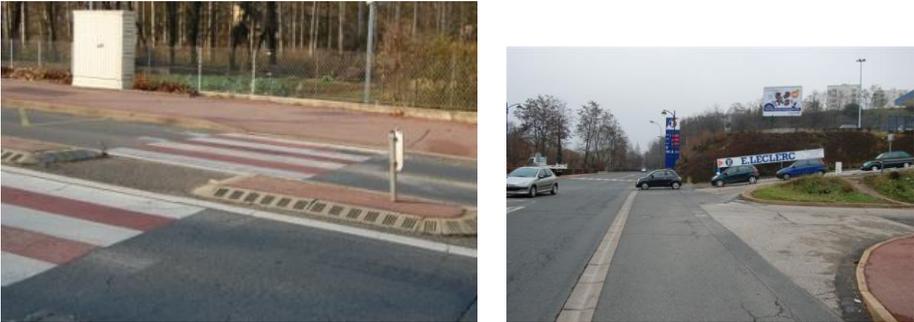
Diagnostic accessibilité espaces publics de Gleizé	Secteur 4 – Rue de Tarare
<p style="text-align: center;"><u>Illustrations</u></p>

<p style="text-align: center;"><u>Constat</u></p> <p>Absence de bandes d'éveil sur certains passages piétons Irrégularités du revêtement des trottoirs Manque un passage piéton dans la résidence Carrière Chapelle</p>
<p style="text-align: center;"><u>Réglementation</u></p> <p>La continuité du cheminement piéton doit être assurée afin de permettre une desserte des principaux lieux de vie et d'activité sans traverser la chaussée hors des passages piétons identifiés.</p> <p>Le trottoir, en tant qu'aire de cheminement, doit autant que possible être sans ressaut. Ressaut maximal : 2 cm.</p>	<p style="text-align: center;"><u>Commentaires et pistes d'action</u></p> <p>Les bandes d'éveil ont été posées en début d'année 2010</p>
<p>Mairie de Gleizé – Service Technique</p>

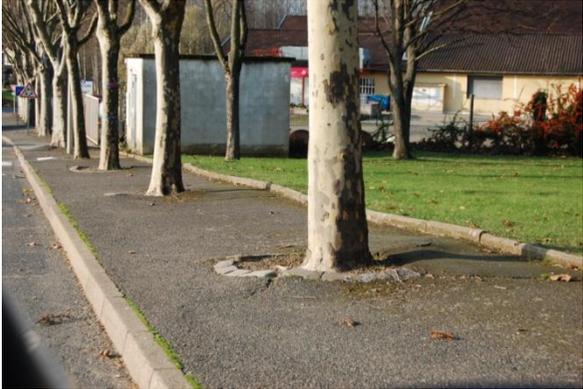
</div>	<p style="text-align: center;"><u>Constat</u></p> <p>Il est constaté que les trottoirs de la rue du Paradis sont inadaptés aux handicapés car des obstacles (benne à verre, racines d'arbres) réduisent la largeur de cheminement à 0m50</p> <p>Il est également constaté l'absence de bandes d'éveil sur certains passages piétons</p>
<p style="text-align: center;"><u>Réglementation</u></p> <p>La largeur du trottoir doit être de 1m40 ou 1m20 si aucun mur ou obstacle n'est situé de part et d'autre du cheminement.</p> <p>Le trottoir, en tant qu'aire de cheminement, doit autant que possible être sans ressaut. Ressaut maximal : 2 cm.</p> <p>Chaque passage piéton doit être équipé de bandes d'éveil et de vigilance.</p>	<p style="text-align: center;"><u>Commentaires et pistes d'action</u></p> <p>Prévoir la réfection du trottoir du côté des immeubles d'habitation</p> <p>Déplacer le container à verre vers l'élargissement de trottoir</p>

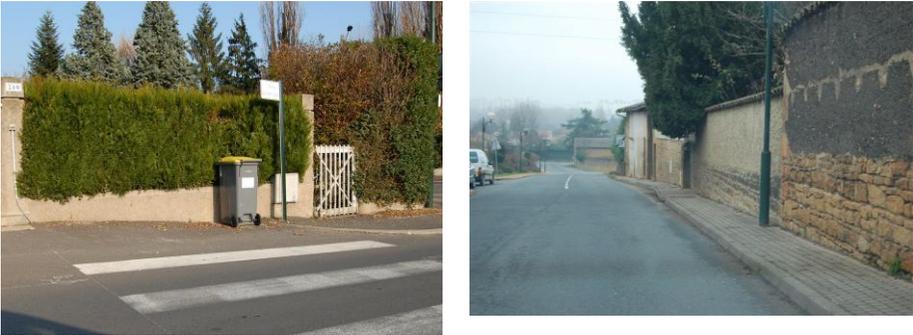
<p style="text-align: center;"><u>Constat</u></p> <p>Absence de bandes d'éveil sur certains passages piétons Il manque un passage piéton à l'angle de la rue des Deux Ruisseaux Absence de trottoir depuis giratoire des Deux Ruisseaux jusqu'à la rue Jacques Brel</p>
<p style="text-align: center;"><u>Réglementation</u></p> <p>La continuité du cheminement piéton doit être assurée afin de permettre une desserte des principaux lieux de vie et d'activité sans traverser la chaussée hors des passages piétons identifiés.</p> <p>Largeur minimum de l'abaissé de trottoir : 1m20. Mise en œuvre de la bande d'éveil de vigilance à 0m50 du bord du trottoir (fil d'eau).</p>	<p style="text-align: center;"><u>Commentaires et pistes d'action</u></p> <p>Un cheminement protégé (mixte piétons/vélos) a été réalisé, depuis le giratoire des Deux Ruisseaux jusqu'à la rue Jacques Brel</p> <p>Le passage piéton manquant sera réalisé en 2010 après étude technique permettant d'envisager différentes options d'aménagement</p>

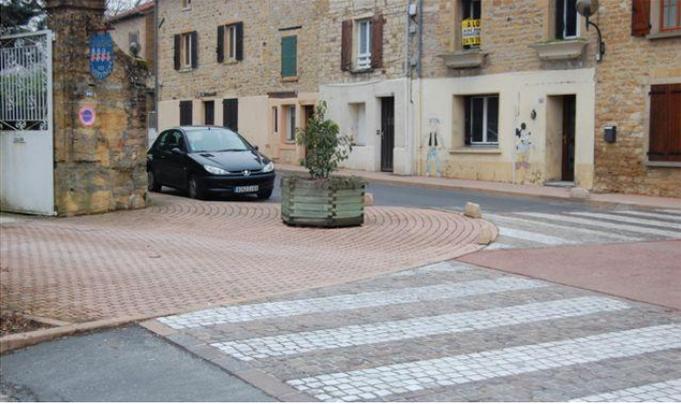
<p style="text-align: center;"><u>Constat</u></p> <p>Il est constaté l'absence des bandes d'éveil sur les passages piétons du carrefour principal du bourg de Chervinges</p>
<p style="text-align: center;"><u>Réglementation</u></p> <p>Largeur minimum de l'abaissé de trottoir : 1m20. Mise en œuvre de la bande d'éveil de vigilance à 0m50 du bord du trottoir (fil d'eau).</p>	<p style="text-align: center;"><u>Commentaires et pistes d'action</u></p> <p>Une étude technique sera menée pour envisager différentes option de pose des bandes d'éveil sur les trottoirs pavés</p>
<p>Mairie de Gleizé – Service Technique</p>
