**COMMUNAUTÉ DE COMMUNES
DE L'EST LYONNAIS**

DIAGNOSTIC DE L'ACCESSIBILITE AUX PERSONNES HANDICAPEES DE LA VOIRIE

Zone : Secteur 1

Affaire : 061690900365/2 - CCEL COLOMBIER

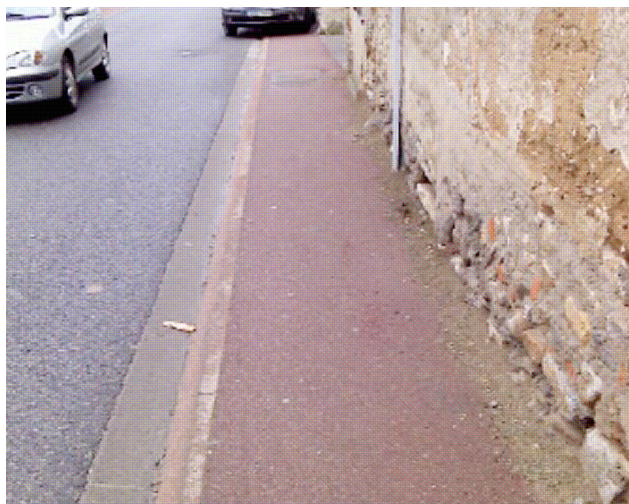
18 rue de la république – Priorité moyen terme

Non Conformités	A - La largeur du cheminement est insuffisante.	Taux d'accessibilité
		60,0 %
Préconisations	<p>A 1 – Création d'une chicane, avec sens de circulation prioritaire</p> <p>Cet aménagement permet de réduire ponctuellement l'emprise de la chaussée pour élargir un trottoir qui est trop étroit sur un tronçon de longueur limitée. Afin que cet aménagement ne gêne pas la circulation, surtout lorsque les flux sont importants, la chicane doit faire moins de 20 m de long et doit être située sur un tronçon droit, afin d'assurer la visibilité entre les véhicules se faisant face.</p>	Avis Prévisionnel
		100,0%
Travaux :	<p>A 1 - Dépose de bordure et démolition de trottoir existant</p> <p>Elargissement ponctuel du trottoir (sur la longueur du tronçon concerné) : pose de bordure et réalisation de structure</p> <p>Pose de panneaux indiquant un sens de circulation prioritaire (C18)</p>	Evaluation €HT

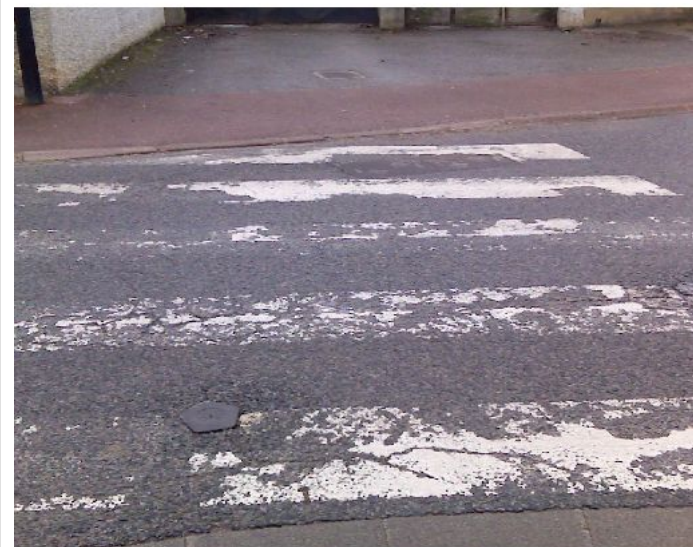
Rue de la Republique/Rue du Lermier - Priorité Moyen Terme

Non Conformités	A - Le marquage au sol de la traversée pour piétons n'est pas réglementaire, selon l'arrêté du 16 février 1988. B - Les limites entre la traversée pour piétons et la chaussée ne sont pas facilement détectables pour un malvoyant.	Taux d'accessibilité
		70,0 %
Préconisations	A 1 - Les passages piétons doivent respecter les normes décrites dans l'arrêté du 16 février 1988 : - Longueur des bandes blanches : * En ville : 2.50 m , * En rase campagne ou petites agglomérations : 4 à 6 m ; - Largeur des bandes blanches : 0.50 m ; - Distance autorisée de 0.50 m à 0.80 m entre les bandes blanches ; - Interruption du marquage axial à 0.50 m du passage ; - Passages piétons sur ralentisseurs prolongés de 0.50 m de part et d'autre. En outre, il doit présenter un contraste visuel suffisant. B 1 - Les limites du passage piéton et de la chaussée doivent être détectables par un contraste tactile au sol.	Avis Prévisionnel

100,0%
Travaux :	A 1 - Reprise complète du marquage. B 1 - Pose de bandes de guidage de part et d'autre, adaptées aux chaussées pour véhicules. Par exemple, des bandes rugueuses du type "casse-vitesse" conviennent.	Evaluation €HT
		6 680,00 €
Corps d'Etat : Peinture - VRD

Observations : Il faudra reprendre le marquage

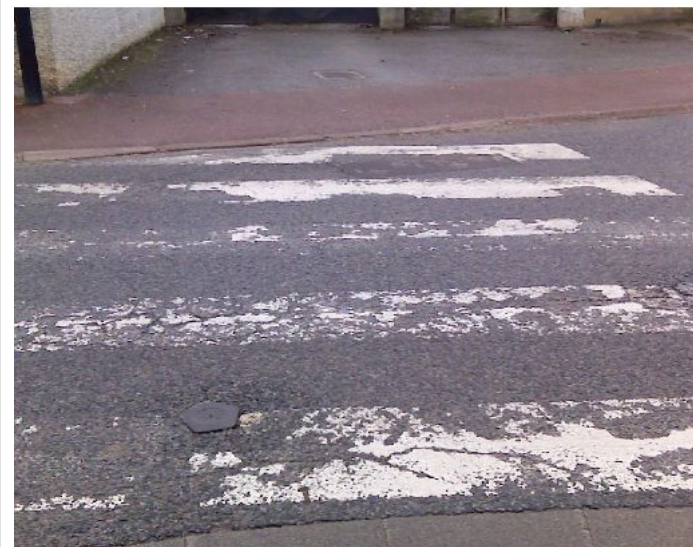
Rue de la Republique/Rue du Lermier - Priorité Moyen Terme

Non Conformités

A - Absence de bande d'éveil de la vigilance au droit de la traversée matérialisée.

70,0 %

A 1 - Une bande d'éveil de la vigilance conforme aux normes en vigueur doit être implanté au droit des traversées matérialisées pour avertir les personnes aveugles ou malvoyantes. Actuellement, c'est la norme NF P38-351 qui définit de tels équipements.

A 1 - Ajout d'une bande d'éveil de la vigilance podotactile.

Observations : 3 passages piétons sont concernés par cette remarque a ce carrefour

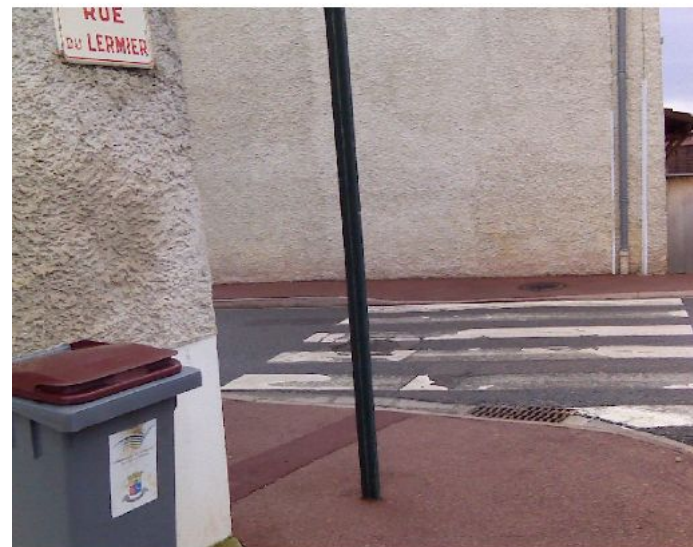
Secteur 1 - Priorité Moyen Terme

Non Conformités	A - Poteaux/bornes difficilement repérables.	Taux d'accessibilité
		80,0 %
Préconisations	<p>A 1 - Les bornes et poteaux doivent comporter une partie contrastée avec son support ou son arrière plan sur le pourtour ou sur chacune de ses faces. Cette partie contrastée doit être d'au moins 10 cm de hauteur et d'au moins 1/3 de la largeur de chaque face et se situer en hauteur entre 1.20 m et 1.40 m. Si la hauteur de la borne ou du poteau est inférieur à 1.30 m, cette partie contrastée doit se trouver sur la partie haute.</p>	Avis Prévisionnel
Exemples :

100,0%
Travaux :	A 1 - Mise en place des bandes de couleur contrastée sur les bornes et poteaux.	Evaluation € HT
		420,00 €
Corps d'Etat : Equipement

Observations : 10 panneaux de signalisation, ou lampadaires sont concernés par cette remarque dans ce secteur

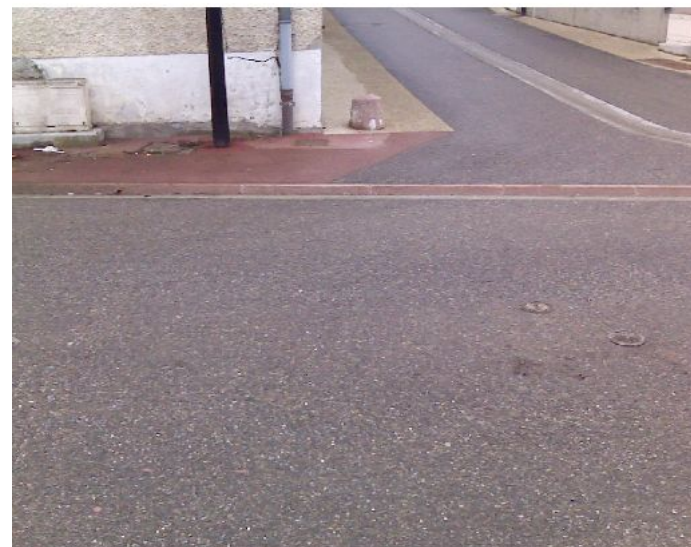
Traversee rue de Lermier - Priorité Moyen Terme

Non Conformités	A - Absence de passage piéton alors qu'il est nécessaire de traverser la chaussée pour poursuivre sur le cheminement.	Taux d'accessibilité
		30,0 %
Préconisations	<p>A 1 - Pour que l'accessibilité de cette rue et des prestations qu'elle contient soit complète, il sera nécessaire d'aménager une traversée de chaussée pour piétons. Cette traversée doit comporter :</p> <ul style="list-style-type: none"> - des bateaux ou abaissées de trottoirs comportant des pentes et des ressauts conformes au 1° et au 5° de l'arrêté du 15 janvier 2007 ; - une bande d'éveil de la vigilance à l'approche de la chaussée ; - une signalisation au sol permettant le guidage des malvoyants et le repérage par les conducteurs de véhicules ; <p>Les schémas ci-dessous donnent un récapitulatif de ces exigences.</p>	Avis Prévisionnel
Exemples :

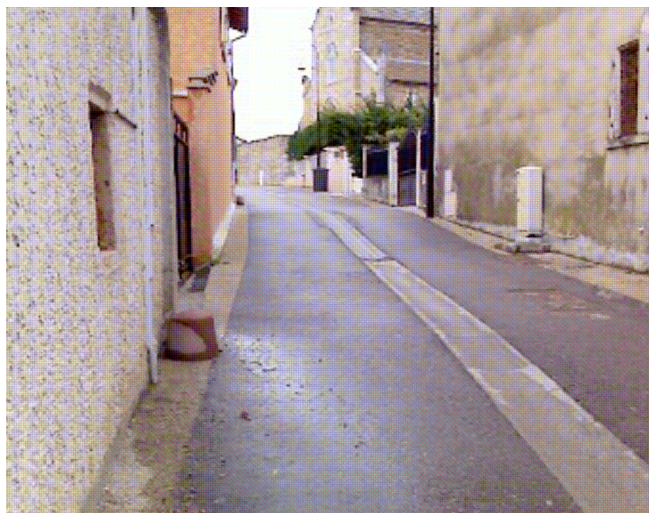
Rue de l'église – Priorité moyen terme

Non Conformités	A - La largeur du cheminement est insuffisante.	Taux d'accessibilité
		60,0 %
Préconisations	<p>A 1 – Création d'une zone de rencontre</p> <p>Cet aménagement permet de concilier les flux de véhicules et les flux piétons sur la même voirie: les piétons sont prioritaires. Il offre donc l'avantage de dispenser de créer des trottoirs ou des accotements chemisés.</p>	Avis Prévisionnel
Travaux :	<p>A 1 - Pose de panneaux d'entrée et de sortie de la zone apaisée (B52 et B53) Eventuellement : plateaux aux entrées de la zone de circulation apaisée</p> <div style="display: flex; justify-content: center; gap: 10px;">

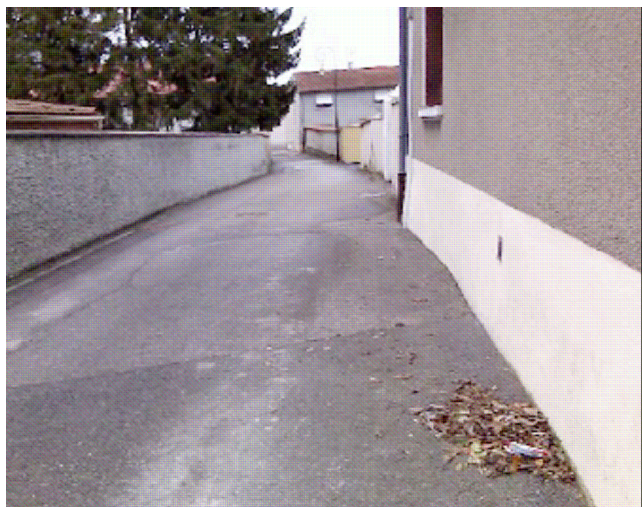
Rue de la Violette – Priorité moyen terme

Non Conformités	A - La largeur du cheminement est insuffisante.	Taux d'accessibilité
		60,0 %
Préconisations	<p>A 1 – Création d'une zone de rencontre</p> <p>Cet aménagement permet de concilier les flux de véhicules et les flux piétons sur la même voirie: les piétons sont prioritaires. Il offre donc l'avantage de dispenser de créer des trottoirs ou des accotements chemisés.</p>	Avis Prévisionnel
		100,0%
Travaux :	<p>A 1 - Pose de panneaux d'entrée et de sortie de la zone apaisée (B52 et B53) Eventuellement : plateaux aux entrées de la zone de circulation apaisée</p> <div style="display: flex; justify-content: center; gap: 10px;">

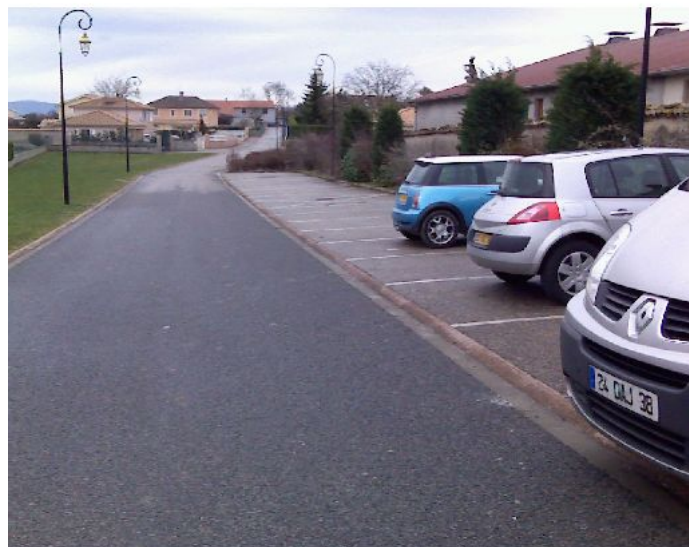
Parking rue de la Violette - Priorité Moyen Terme

A - Les places de stationnement pour handicapés sont en nombre insuffisant dans la zone.

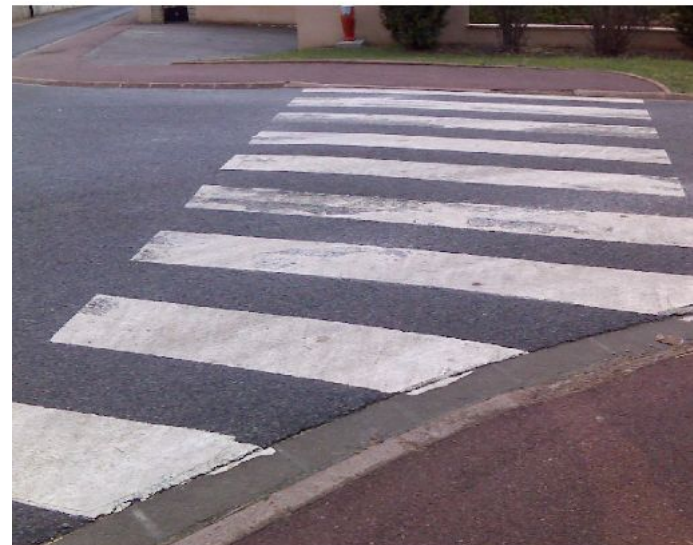
Secteur 1 - Priorité Moyen Terme

Non Conformités	A - Les limites entre la traversée pour piétons et la chaussée ne sont pas facilement détectables pour un malvoyant. B - Absence de bande d'éveil de la vigilance au droit de la traversée matérialisée.	Taux d'accessibilité
		70,0 %
Préconisations	A 1 - Les limites du passage piéton et de la chaussée doivent être détectables par un contraste tactile au sol. B 1 - Une bande d'éveil de la vigilance conforme aux normes en vigueur doit être implanté au droit des traversées matérialisées pour avertir les personnes aveugles ou malvoyantes. Actuellement, c'est la norme NF P38-351 qui définit de tels équipements.	Avis Prévisionnel
Exemples :

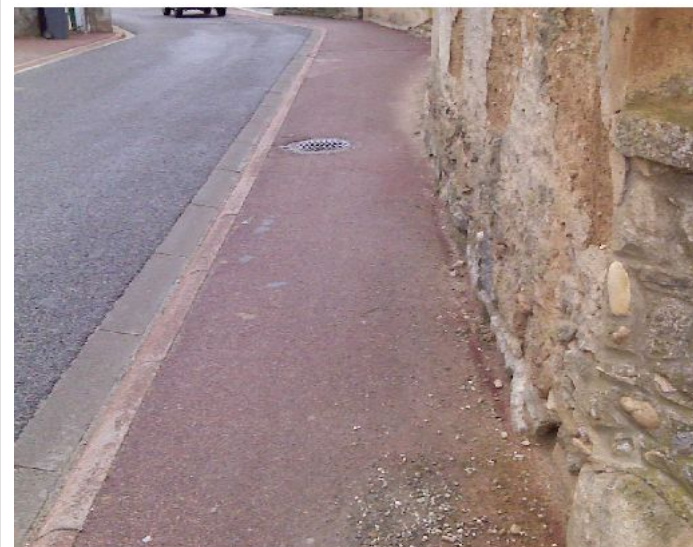
12 et 14 rue de la Republique - Priorité Moyen Terme

A - La largeur du cheminement est insuffisante.

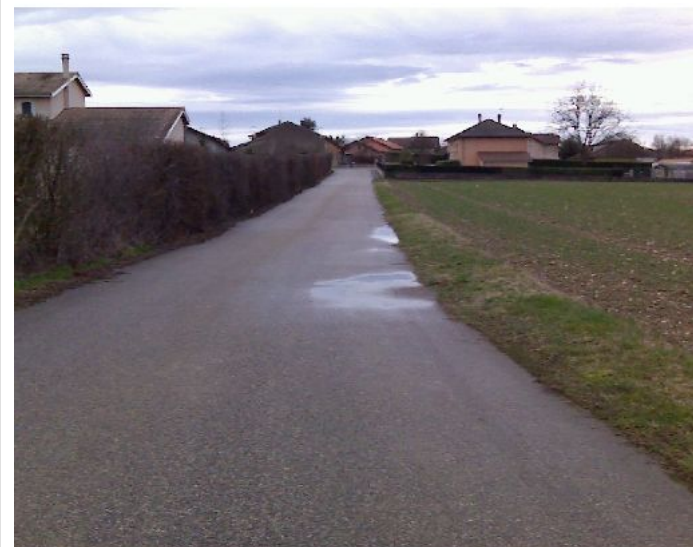
Chemin acces cimetiére - Priorité Moyen Terme

A - La largeur du cheminement est insuffisante.

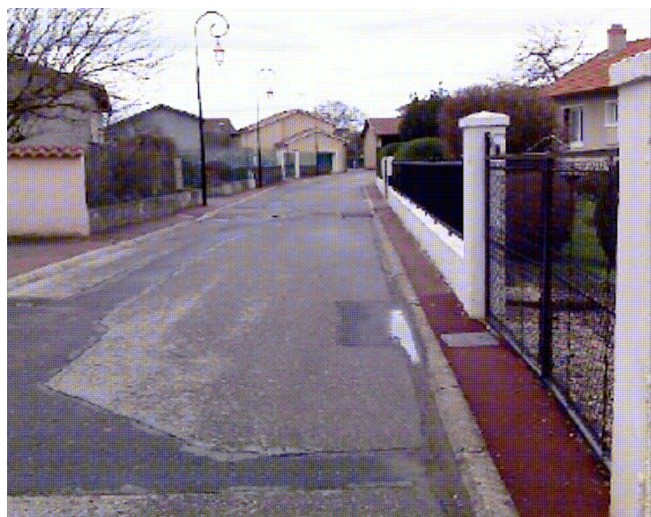
Rue des pensées – Priorité moyen terme

Non Conformités	A - La largeur du cheminement est insuffisante.	Taux d'accessibilité
		60,0 %
Préconisations	<p>A 1 – Création d'une zone 30</p> <p>Cet aménagement offre plusieurs avantages :</p> <ul style="list-style-type: none"> - sécurisation des piétons - Possibilité pour les piétons de traverser la chaussée hors passages piétons - Possibilité de mettre en œuvre un cheminement sur accotement (non recommandé) <p>La création d'une zone 30 ne peut concerner qu'un tronçon de rue : elle doit être réalisée sur un linéaire de 200 m au minimum, et idéalement, s'étendre à plusieurs rues d'un même secteur aggloméré.</p> <p>A 2 – Mise en sens unique de la voie pour création/élargissement de trottoir</p> <p>Cet aménagement permet de réduire l'emprise de la chaussée pour élargir un trottoir qui est trop étroit sur une grande longueur.</p> <p>La mise en sens unique d'une voie modifie sensiblement la circulation des véhicules aux alentours : il est essentiel de réaliser une étude de circulation en amont.</p>	Avis Prévisionnel

Travaux :	<p>Réduction de la largeur de chaussée : suppression d'une voie de circulation</p> <p>Dépose de bordures et démolition de trottoir existant</p> <p>Élargissement du trottoir : pose de bordure et réalisation de structure</p> <p>Pose de panneaux indiquant le sens de circulation (B1 et C12) + panneaux B30 et B 51 d'entrée/sortie de zone</p>	Evaluation

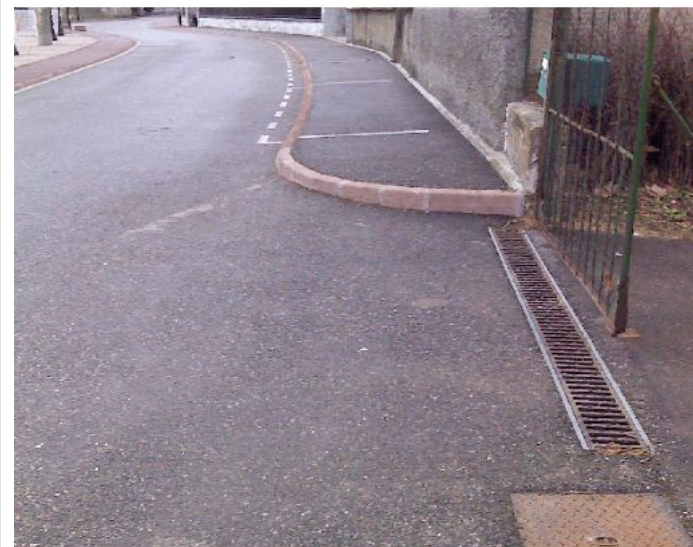
2 place Cholet - Priorité Moyen Terme

A - Le cheminement ne présente pas de bateau (ou abaissée de trottoir) conforme pour accéder au passage piétons.

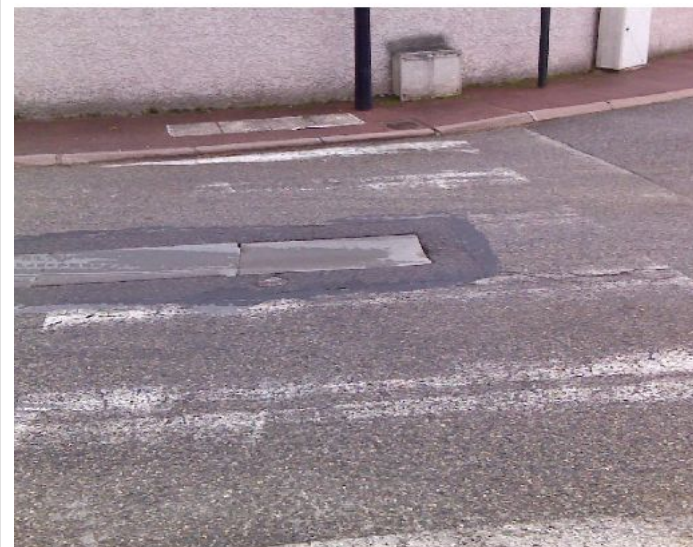
Traversee rue de la Rivoire - Priorité Moyen Terme

Non Conformités	A - Le marquage au sol de la traversée pour piétons n'est pas réglementaire, selon l'arrêté du 16 février 1988. B - Les limites entre la traversée pour piétons et la chaussée ne sont pas facilement détectables pour un malvoyant.	Taux d'accessibilité
		70,0 %
Préconisations	A 1 - Les passages piétons doivent respecter les normes décrites dans l'arrêté du 16 février 1988 : - Longueur des bandes blanches : * En ville : 2.50 m , * En rase campagne ou petites agglomérations : 4 à 6 m ; - Largeur des bandes blanches : 0.50 m ; - Distance autorisée de 0.50 m à 0.80 m entre les bandes blanches ; - Interruption du marquage axial à 0.50 m du passage ; - Passages piétons sur ralentisseurs prolongés de 0.50 m de part et d'autre. En outre, il doit présenter un contraste visuel suffisant. B 1 - Les limites du passage piéton et de la chaussée doivent être détectables par un contraste tactile au sol.	Avis Prévisionnel

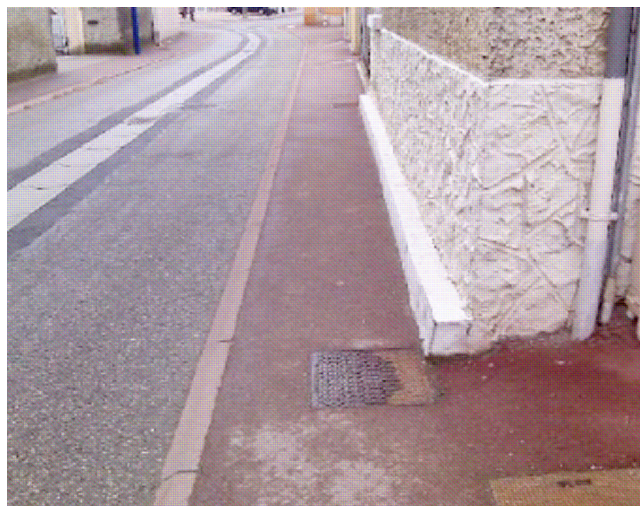
7 rue de la Rivoire – Priorité moyen terme

Non Conformités	A - La largeur du cheminement est insuffisante.	Taux d'accessibilité
		60,0 %
Préconisations	A 1 – Création d'une chicane, avec sens de circulation prioritaire Cet aménagement permet de réduire ponctuellement l'emprise de la chaussée pour élargir un trottoir qui est trop étroit sur un tronçon de longueur limitée. Afin que cet aménagement ne gêne pas la circulation, surtout lorsque les flux sont importants, la chicane doit faire moins de 20 m de long et doit être située sur un tronçon droit, afin d'assurer la visibilité entre les véhicules se faisant face.	Avis Prévisionnel
		100,0%
Travaux :	A 1 - Dépose de bordure et démolition de trottoir existant Elargissement ponctuel du trottoir (sur la longueur du tronçon concerné) : pose de bordure et réalisation de structure Pose de panneaux indiquant un sens de circulation prioritaire (C18)	Evaluation €HT
		6 500,00 €
Corps d'Etat : VRD

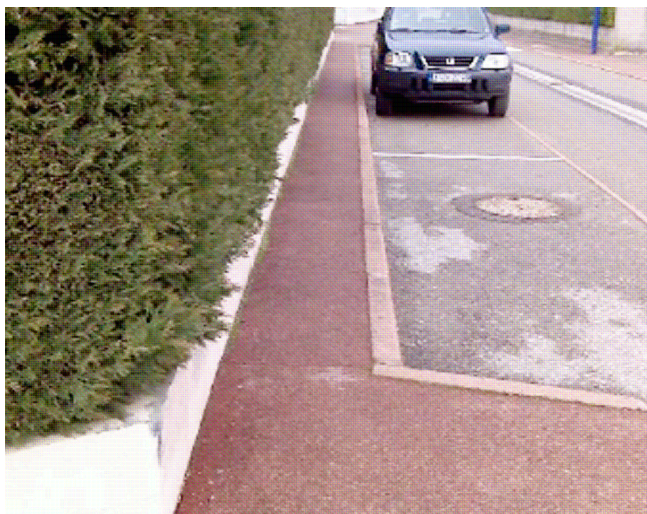
15ter rue de la Rivoire – Priorité moyen terme

Non Conformités	A - La largeur du cheminement est insuffisante.	Taux d'accessibilité
		60,0 %
Préconisations	<p>A 1 – Suppression de bande de stationnement pour création/élargissement de trottoir</p> <p>Cet aménagement permet de remplacer de l'espace de stationnement par de l'espace piéton.</p> <p>Cet aménagement pouvant pénaliser les riverains, une étude de stationnement est préconisée avant sa mise en oeuvre.</p>	Avis Prévisionnel
		100,0%
Travaux :	<p>A 1 - Effacement du marquage au sol signalant la zone de stationnement</p> <p>Dépose de bordure et démolition de trottoir existant</p> <p>Elargissement du trottoir : pose de bordure et réalisation de structure</p>	Evaluation €HT
		7 300,00 €
Corps d'Etat : VRD

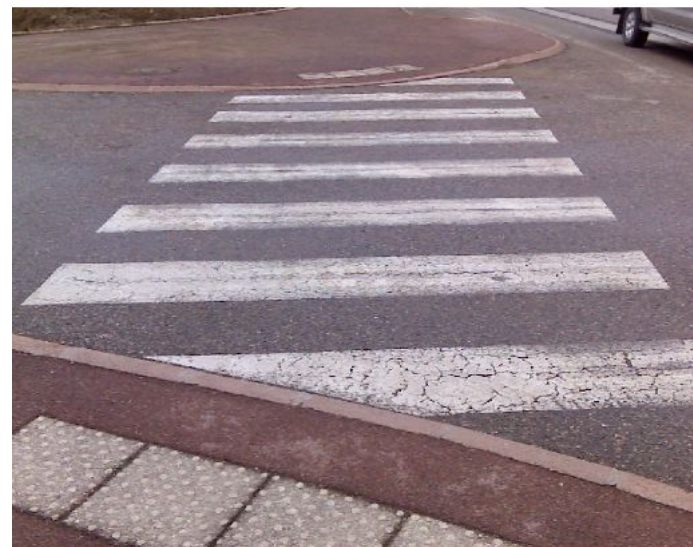
Secteur 1 - Priorité Moyen Terme

A - Les limites entre la traversée pour piétons et la chaussée ne sont pas facilement détectables pour un malvoyant.

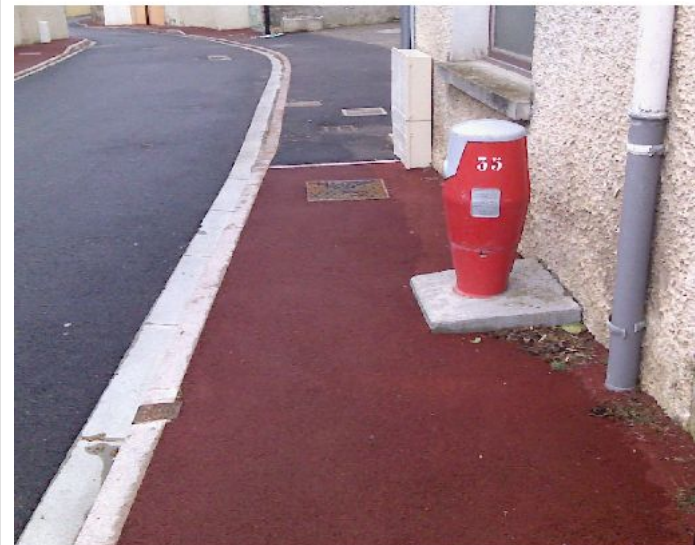
Face 18 rue du Gautier - Priorité Moyen Terme

Non Conformités	A - La largeur du cheminement est insuffisante.	Taux d'accessibilité
		60,0 %
Préconisations	A 1 - Le cheminement comportant un obstacle latéral, sa largeur devra être d'au minimum 1,40 m libre de tout autre obstacle.	Avis Prévisionnel
Exemples :

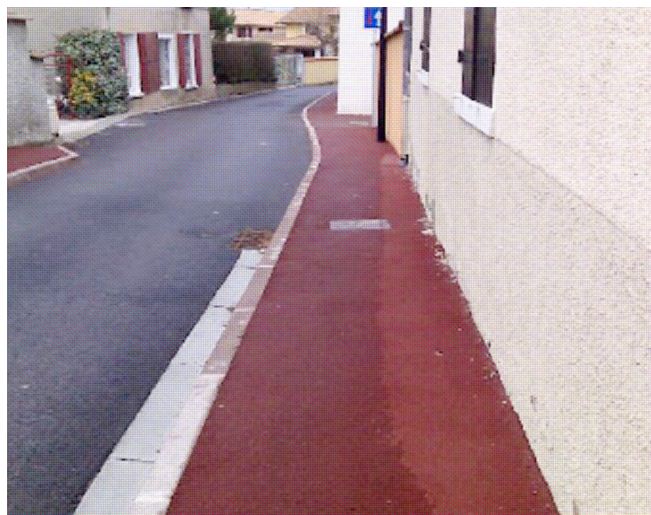
15 rue de Gautier – Priorité court terme

Non Conformités	A - La largeur du cheminement est insuffisante.	Taux d'accessibilité
		60,0 %
Préconisations	<p>A 1 – Création d'une zone 30</p> <p>Cet aménagement offre plusieurs avantages :</p> <ul style="list-style-type: none"> - sécurisation des piétons - Possibilité pour les piétons de traverser la chaussée hors passages piétons - Possibilité de mettre en œuvre un cheminement sur accotement (non recommandé) <p>La création d'une zone 30 ne peut concerner qu'un tronçon de rue : elle doit être réalisée sur un linéaire de 200 m au minimum, et idéalement, s'étendre à plusieurs rues d'un même secteur aggloméré.</p>	Avis Prévisionnel
		100,0%
Travaux :	<p>A 1 - Pose de panneaux d'entrée et de sortie de la zone 30 (B30 et B51)</p> <p>Eventuellement : plateaux aux entrées de la zone 30</p> <div style="display: flex; justify-content: space-around; align-items: center;">

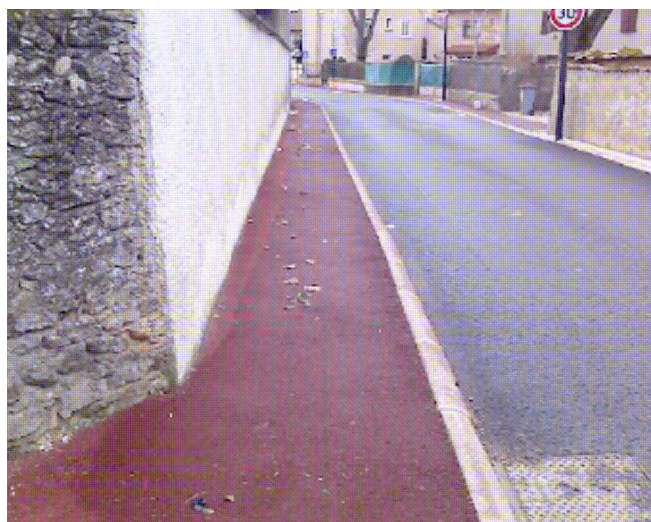
Rue du Gautier – Priorité moyen terme

Non Conformités	A - La largeur du cheminement est insuffisante.	Taux d'accessibilité
		60,0 %
Préconisations	<p>A 1 – Création d'une chicane, avec sens de circulation prioritaire</p> <p>Cet aménagement permet de réduire ponctuellement l'emprise de la chaussée pour élargir un trottoir qui est trop étroit sur un tronçon de longueur limitée. Afin que cet aménagement ne gêne pas la circulation, surtout lorsque les flux sont importants, la chicane doit faire moins de 20 m de long et doit être située sur un tronçon droit, afin d'assurer la visibilité entre les véhicules se faisant face.</p>	Avis Prévisionnel
		100,0%
Travaux :	<p>A 1 - Dépose de bordure et démolition de trottoir existant Elargissement ponctuel du trottoir (sur la longueur du tronçon concerné) : pose de bordure et réalisation de structure Pose de panneaux indiquant un sens de circulation prioritaire (C18)</p>	Evaluation €HT

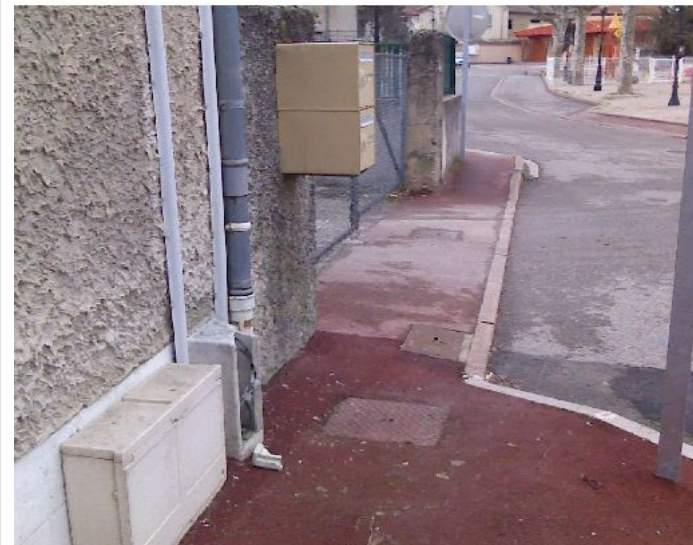
6 place Cholet - Priorité Moyen Terme

A - Présence d'éléments en saillie de plus de 15 cm sur le cheminement, à une hauteur inférieure à 2,20m.

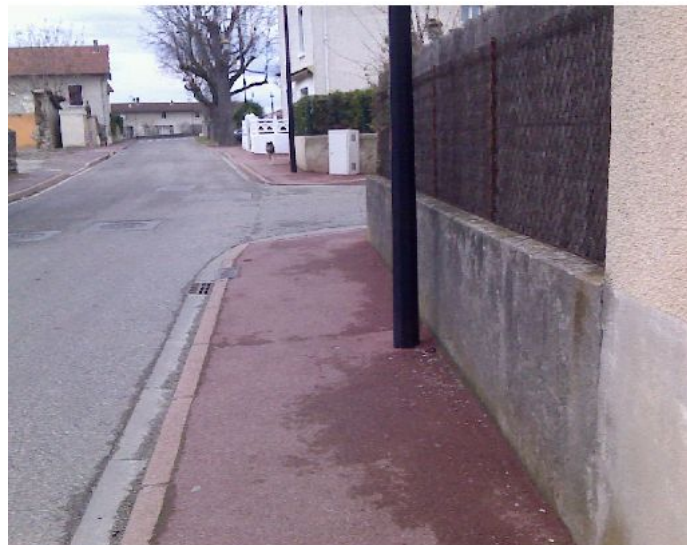
A - La largeur de passage libre est insuffisante à cause de la présence d'obstacles fixes sur le cheminement.

A 1 - Le cheminement étant borné latéralement, la largeur de passage doit être de 1,40 m libre de tout obstacle.

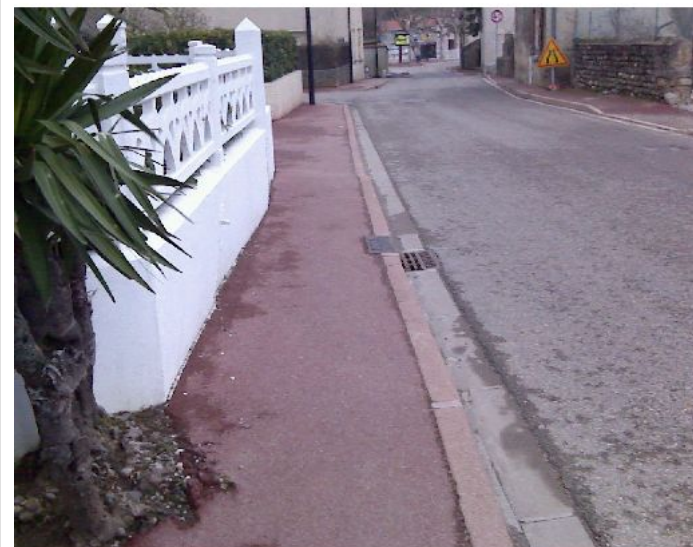
2 VC n 3 - Priorité Moyen Terme

A - La largeur du cheminement est insuffisante.

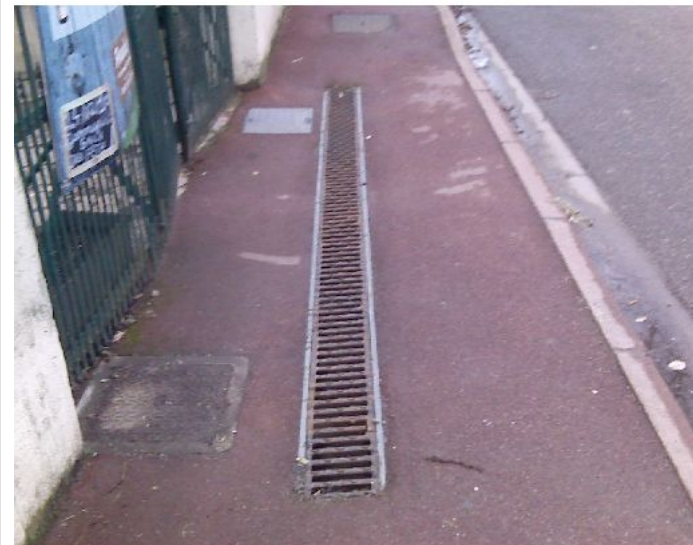
Secteur 1 - Priorité Moyen Terme

A - Présence sur le cheminement de trous ou fentes de largeur supérieure à 2 cm.

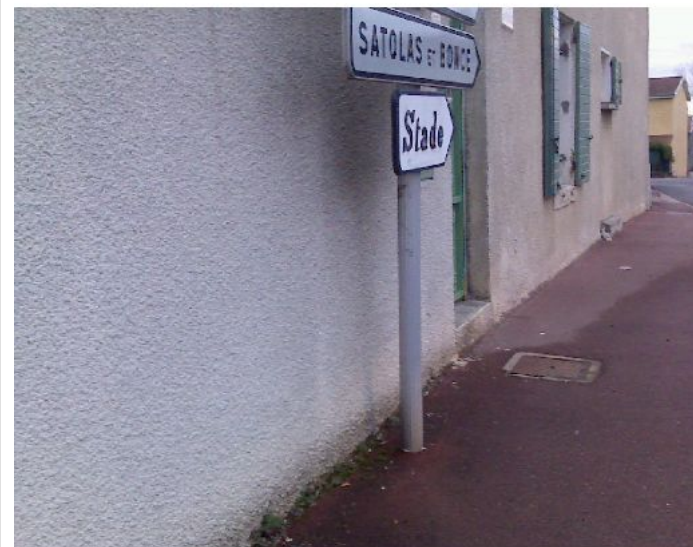
D155 face rue de la Republique - Priorité Moyen Terme

A - Le mobilier urbain sur pied présente un danger pour les malvoyants.

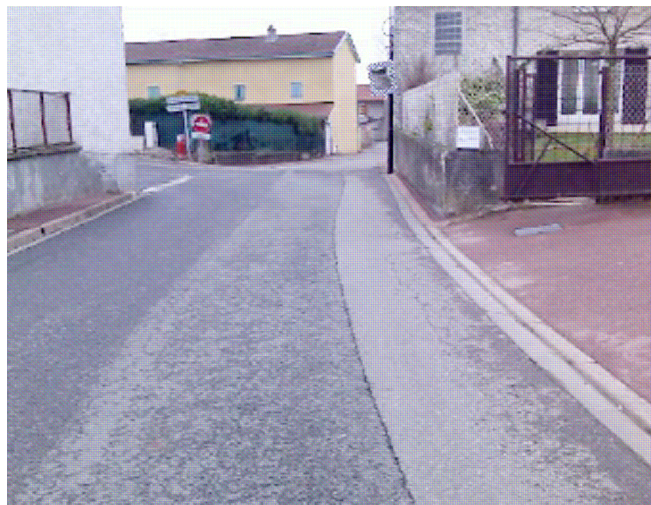
VC n 3 – Priorité court terme

Non Conformités	A - La largeur du cheminement est insuffisante.	Taux d'accessibilité
		60,0 %
Préconisations	<p>A 1 – Création d'une zone 30</p> <p>Cet aménagement offre plusieurs avantages :</p> <ul style="list-style-type: none"> - sécurisation des piétons - Possibilité pour les piétons de traverser la chaussée hors passages piétons - Possibilité de mettre en œuvre un cheminement sur accotement (non recommandé) <p>La création d'une zone 30 ne peut concerner qu'un tronçon de rue : elle doit être réalisée sur un linéaire de 200 m au minimum, et idéalement, s'étendre à plusieurs rues d'un même secteur aggloméré.</p>	Avis Prévisionnel
		100,0%
Travaux :	<p>A 1 - Pose de panneaux d'entrée et de sortie de la zone 30 (B30 et B51)</p> <p>Eventuellement : plateaux aux entrées de la zone 30</p> <div style="display: flex; justify-content: space-around; align-items: center;"> <div data-bbox="1039 1142 1106 1225" style="border: 1px solid black; padding: 2px;"> <p style="font-size: 8px; margin: 0;">ZONE</p> <div style="border: 2px solid red; border-radius: 50%; width: 20px; height: 20px; display: flex; align-items: center; justify-content: center; margin: 0 auto;"> 30 </div> </div> <div data-bbox="1182 1142 1249 1225" style="border: 1px solid black; padding: 2px;"> <p style="font-size: 8px; margin: 0;">FIN de ZONE</p> <div style="border: 2px solid black; border-radius: 50%; width: 20px; height: 20px; display: flex; align-items: center; justify-content: center; margin: 0 auto;"> 30 </div> </div> </div>	Evaluation €HT

18 300,00 €
Corps d'Etat : VRD

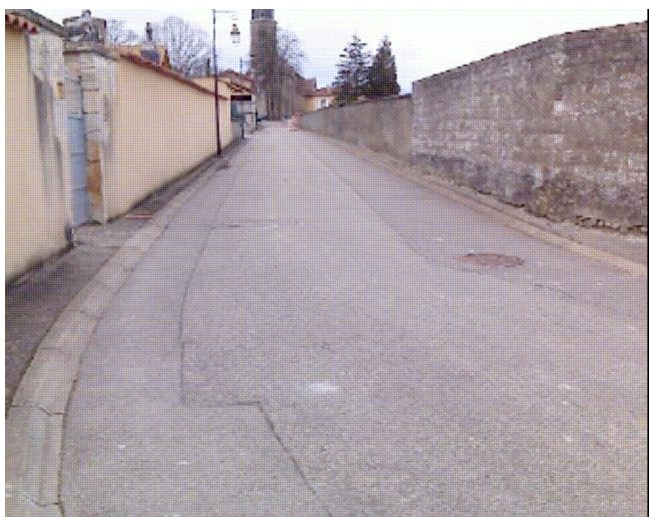
Rue de la Tour – Priorité court terme

Non Conformités	A - La largeur du cheminement est insuffisante.	Taux d'accessibilité
		60,0 %
	Préconisations	Avis Prévisionnel
	<p>A 1 – Création d'une zone 30</p> <p>Cet aménagement offre plusieurs avantages :</p> <ul style="list-style-type: none"> - sécurisation des piétons - Possibilité pour les piétons de traverser la chaussée hors passages piétons - Possibilité de mettre en œuvre un cheminement sur accotement (non recommandé) <p>La création d'une zone 30 ne peut concerner qu'un tronçon de rue : elle doit être réalisée sur un linéaire de 200 m au minimum, et idéalement, s'étendre à plusieurs rues d'un même secteur aggloméré.</p>	100,0%
Travaux :	<p>A 1 - Pose de panneaux d'entrée et de sortie de la zone 30 (B30 et B51)</p> <p>Eventuellement : plateaux aux entrées de la zone 30</p> <div style="display: flex; justify-content: space-around; align-items: center;"> <div style="text-align: center;">

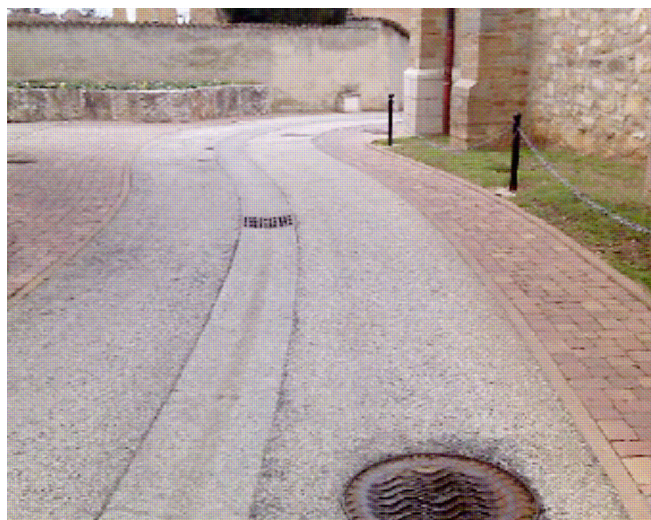
Rue de la Tour – Priorité court terme

Non Conformités	A - La largeur du cheminement est insuffisante.	Taux d'accessibilité
		60,0 %
Préconisations	<p>A 1 – Création d'une zone de rencontre</p> <p>Cet aménagement permet de concilier les flux de véhicules et les flux piétons sur la même voirie: les piétons sont prioritaires. Il offre donc l'avantage de dispenser de créer des trottoirs ou des accotements chemisés.</p>	Avis Prévisionnel
Travaux :	<p>A 1 - Pose de panneaux d'entrée et de sortie de la zone apaisée (B52 et B53) Eventuellement : plateaux aux entrées de la zone de circulation apaisée</p> <div style="display: flex; justify-content: center; gap: 10px;">

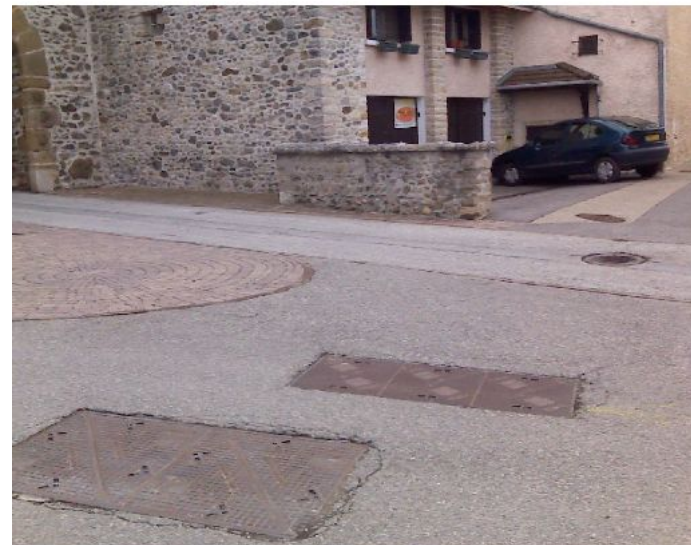
Carrefour pres du porche - Priorité Moyen Terme

A - Absence de passage piéton alors qu'il est nécessaire de traverser la chaussée pour poursuivre sur le cheminement.

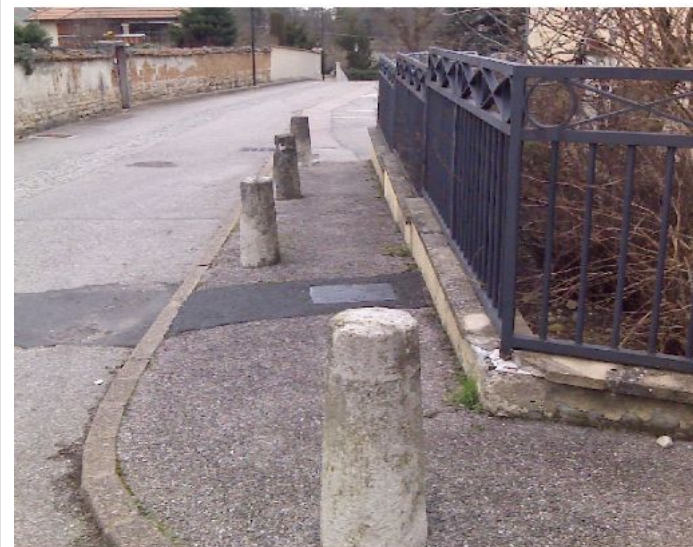
11 rue de dessous - Priorité Court Terme

A - La largeur du cheminement est insuffisante.

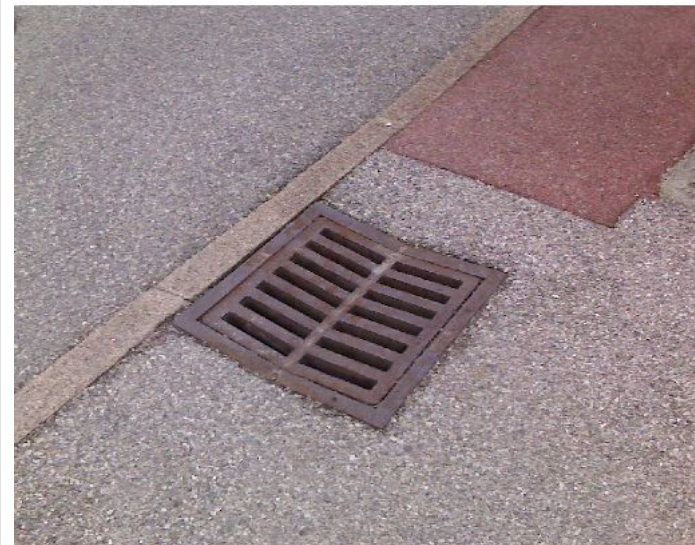
Vie de dessous niveau centre de secours - Priorité Moyen

A - Présence sur le cheminement de trous ou fentes de largeur supérieure à 2 cm.

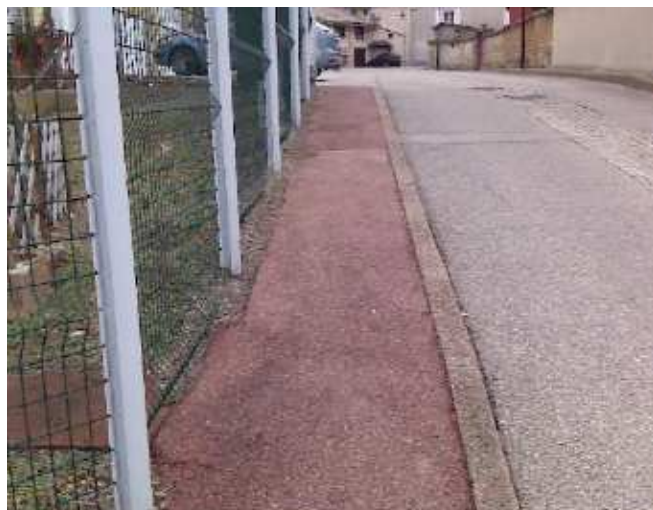
Vie de dessous niv. centre de secours – Priorité moyen

Non Conformités	A - La largeur du cheminement est insuffisante.	Taux d'accessibilité
		60,0 %
Préconisations	A 1 – Création d'une chicane, avec sens de circulation prioritaire Cet aménagement permet de réduire ponctuellement l'emprise de la chaussée pour élargir un trottoir qui est trop étroit sur un tronçon de longueur limitée. Afin que cet aménagement ne gêne pas la circulation, surtout lorsque les flux sont importants, la chicane doit faire moins de 20 m de long et doit être située sur un tronçon droit, afin d'assurer la visibilité entre les véhicules se faisant face.	Avis Prévisionnel
		100,0%
Travaux :	A 1 - Dépose de bordure et démolition de trottoir existant Elargissement ponctuel du trottoir (sur la longueur du tronçon concerné) : pose de bordure et réalisation de structure Pose de panneaux indiquant un sens de circulation prioritaire (C18)	Evaluation €HT
		7 100,00 €
Corps d'Etat : VRD

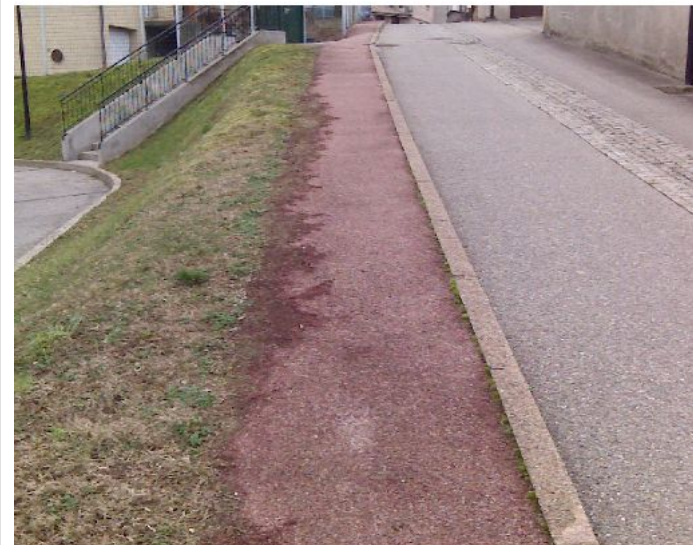
Vie de dessous niveau parking - Priorité Moyen Terme

Non Conformités	A - Le revêtement de sol présente des obstacles à la roue.	Taux d'accessibilité
		60,0 %
Préconisations	A 1 - Rénover le revêtement pour supprimer tout obstacle à la roue.	Avis Prévisionnel
		100,0%
Travaux :	A 1 - Reprise du revêtement au goudron (rustinage).	Evaluation € HT
		1 040,00 €
Corps d'Etat : VRD

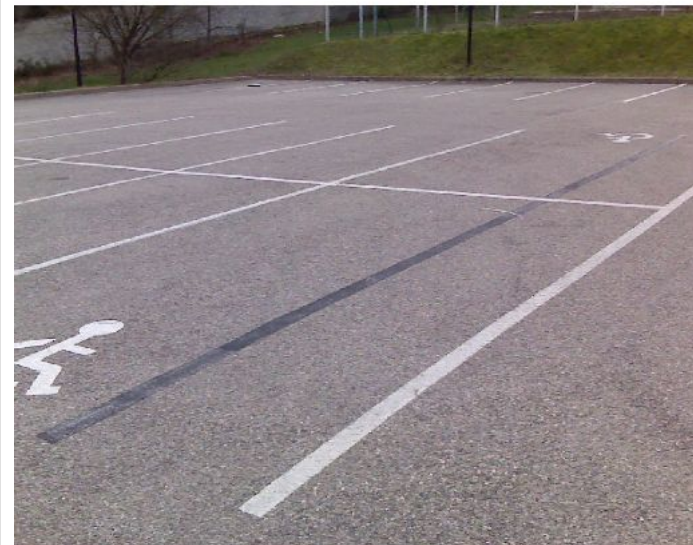
Parking vie de dessous - Priorité Moyen Terme

A - La signalisation de la place de stationnement pour les personnes handicapées n'est pas conforme.

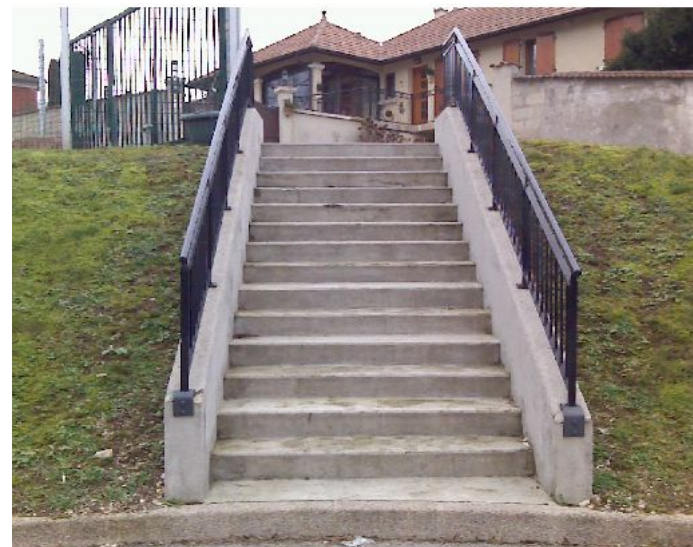
Parking vie de dessous - Priorité Moyen Terme

A - Les nez de marche de l'escalier ne sont pas facilement repérables.
B - Les mains courantes ne se prolongent pas suffisamment au delà de l'escalier.

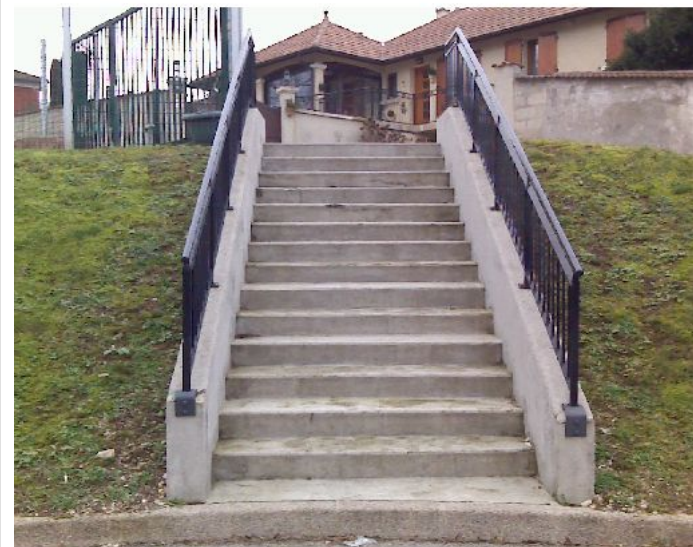
Parking vie de dessous - Priorité Moyen Terme

A - Les mains courantes ne sont pas situées à une hauteur comprise entre 0,80 et 1 m.

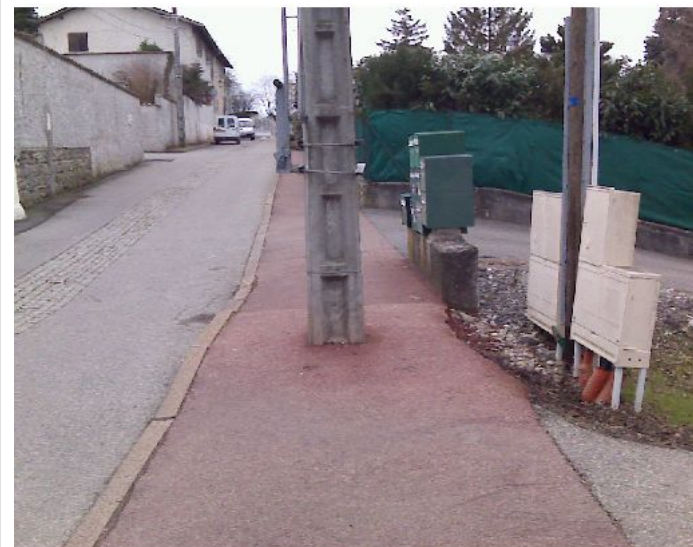
4 Vie de Dessous - Priorité Moyen Terme

A - La largeur de passage libre est insuffisante à cause de la présence d'obstacles fixes sur le cheminement.

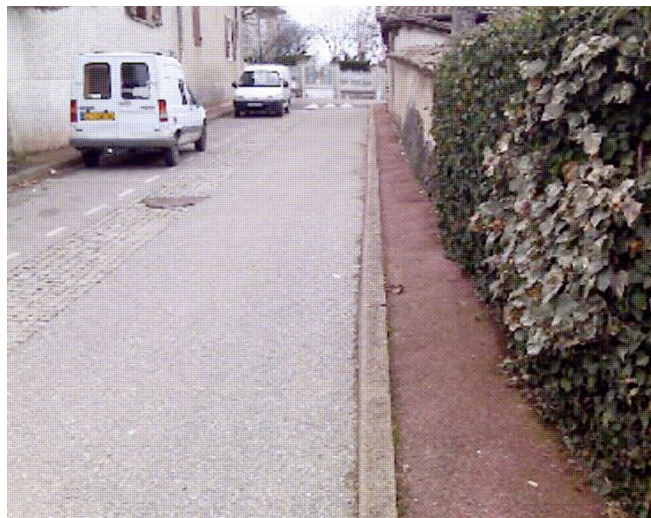
Vie de dessous – Priorité moyen terme

Non Conformités	A - La largeur du cheminement est insuffisante.	Taux d'accessibilité
		60,0 %
Préconisations	A 1 – Suppression de bande de stationnement pour création/élargissement de trottoir Cet aménagement permet de remplacer de l'espace de stationnement par de l'espace piéton. Cet aménagement pouvant pénaliser les riverains, une étude de stationnement est préconisée avant sa mise en oeuvre. A 2 – Création d'une zone 30 Cet aménagement offre plusieurs avantages : <ul style="list-style-type: none"> - sécurisation des piétons - Possibilité pour les piétons de traverser la chaussée hors passages piétons - Possibilité de mettre en œuvre un cheminement sur accotement (non recommandé) La création d'une zone 30 ne peut concerner qu'un tronçon de rue : elle doit être réalisée sur un linéaire de 200 m au minimum, et idéalement, s'étendre à plusieurs rues d'un même secteur aggloméré.	Avis Prévisionnel

100,0%
Travaux :	Effacement du marquage au sol signalant la zone de stationnement Dépose de bordure et démolition de trottoir existant Élargissement du trottoir : pose de bordure et réalisation de structure Pose de panneaux d'entrée et de sortie de la zone 30 (B30 et B51)

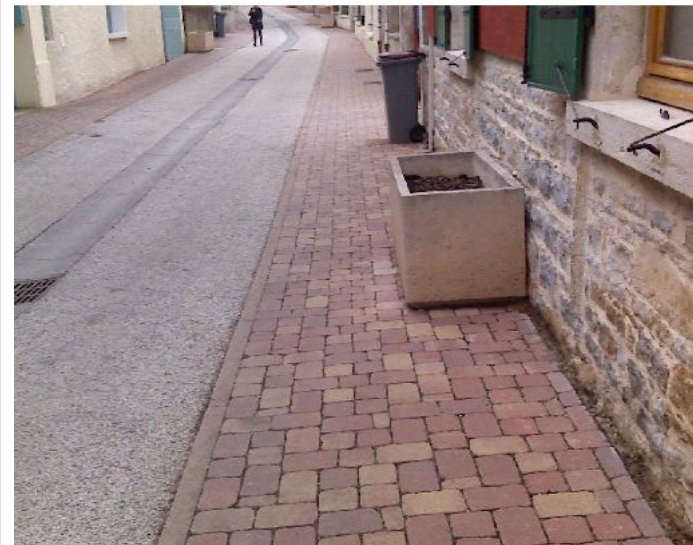
5 rue de la Tour - Priorité Moyen Terme

A - La largeur de passage libre est insuffisante à cause de la présence d'obstacles fixes sur le cheminement.

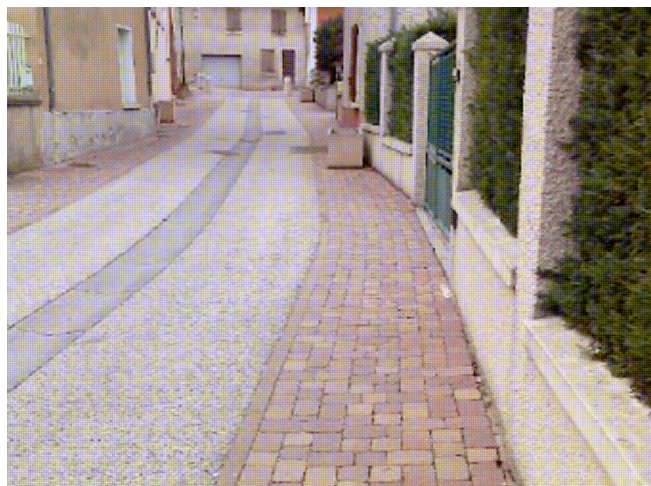
3 Rue de la Tour – Priorité moyen terme

Non Conformités	A - La largeur du cheminement est insuffisante.	Taux d'accessibilité
		60,0 %
Préconisations	A 1 – Création d'une zone de rencontre Cet aménagement permet de concilier les flux de véhicules et les flux piétons sur la même voirie: les piétons sont prioritaires. Il offre donc l'avantage de dispenser de créer des trottoirs ou des accotements chemisés.	Avis Prévisionnel
		100,0%
Travaux :	A 1 - Pose de panneaux d'entrée et de sortie de la zone apaisée (B52 et B53) Eventuellement : plateaux aux entrées de la zone de circulation apaisée	Evaluation €HT

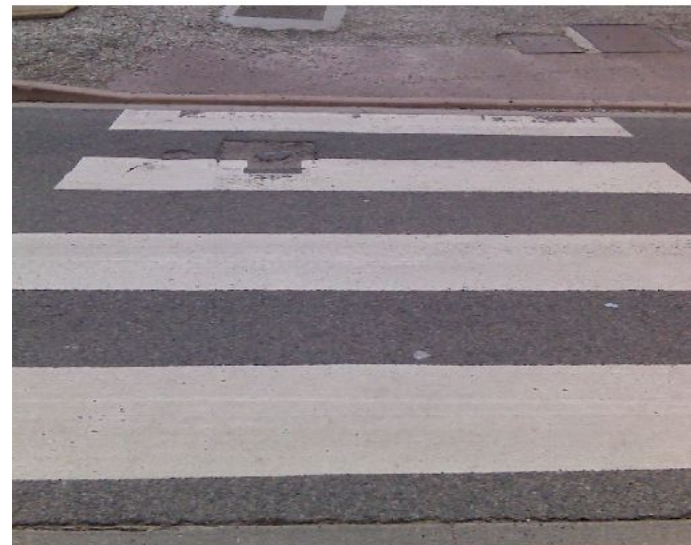
rue du dauphine face parking - Priorité Moyen Terme

A - Le cheminement ne présente pas de bateau (ou abaissée de trottoir) conforme pour accéder au passage piétons.
B - Absence de bande d'éveil de la vigilance au droit de la traversée matérialisée.

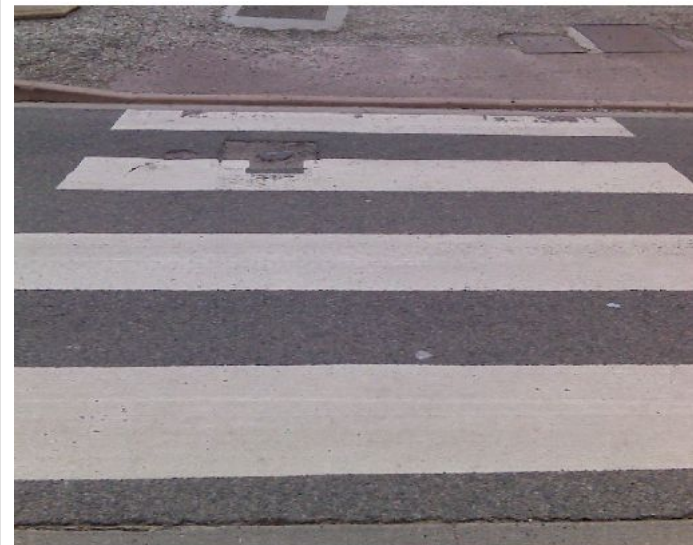
rue du dauphine - Priorité Moyen Terme

A - Les limites entre la traversée pour piétons et la chaussée ne sont pas facilement détectables pour un malvoyant.

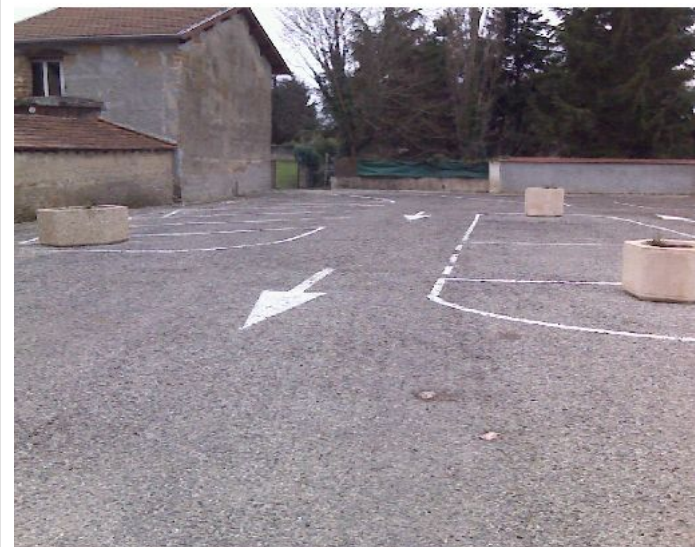
Rue du Dauphine - Priorité Moyen Terme

A - Les places de stationnement pour handicapés sont en nombre insuffisant dans la zone.

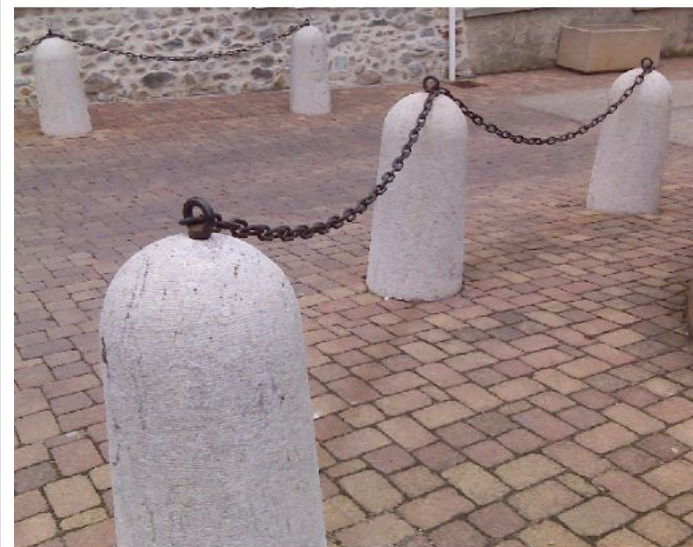
Rue du dauphine/rue de la Tour - Priorité Moyen Terme

A - La largeur du cheminement est insuffisante.
