**COMMUNAUTÉ DE COMMUNES
DE L'EST LYONNAIS**

DIAGNOSTIC DE L'ACCESSIBILITE AUX PERSONNES HANDICAPEES DE LA VOIRIE

Zone : Secteur 1

Affaire : 061690900365/2 - CCEL COLOMBIER

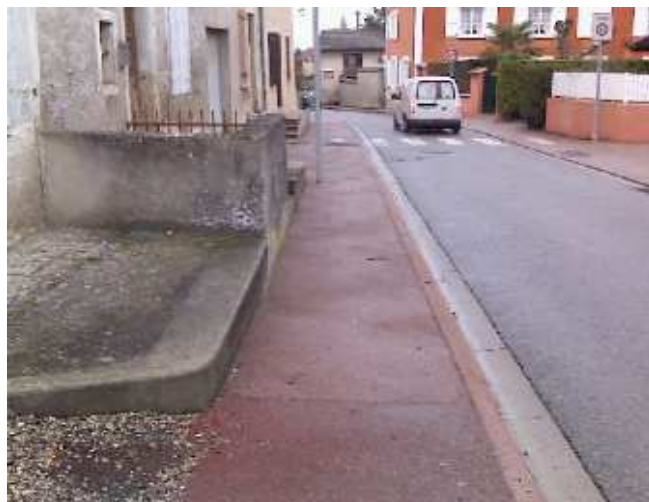
14 rue du Dauphiné – Priorité moyen terme

Non Conformités	A - La largeur du cheminement est insuffisante.	Taux d'accessibilité
		60,0 %
Préconisations	<p>A 1 – Création d'une chicane, avec sens de circulation prioritaire</p> <p>Cet aménagement permet de réduire ponctuellement l'emprise de la chaussée pour élargir un trottoir qui est trop étroit sur un tronçon de longueur limitée. Afin que cet aménagement ne gêne pas la circulation, surtout lorsque les flux sont importants, la chicane doit faire moins de 20 m de long et doit être située sur un tronçon droit, afin d'assurer la visibilité entre les véhicules se faisant face.</p>	Avis Prévisionnel
		100,0%
Travaux :	<p>A 1 - Dépose de bordure et démolition de trottoir existant</p> <p>Elargissement ponctuel du trottoir (sur la longueur du tronçon concerné) : pose de bordure et réalisation de structure</p> <p>Pose de panneaux indiquant un sens de circulation prioritaire (C18)</p>	Evaluation €HT

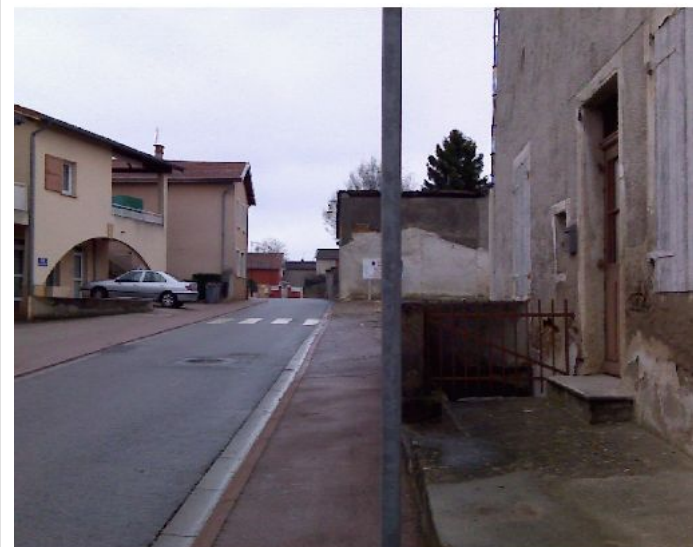
14 rue du dauphine - Priorité Moyen Terme

A - La largeur du cheminement est insuffisante.

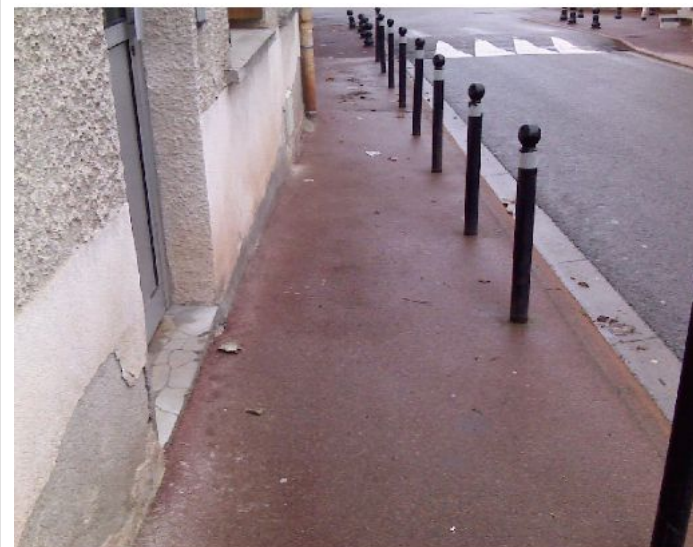
Bas route du Dauphine - Priorité Moyen Terme

A - La largeur de passage libre est insuffisante à cause de la présence d'obstacles fixes sur le cheminement.

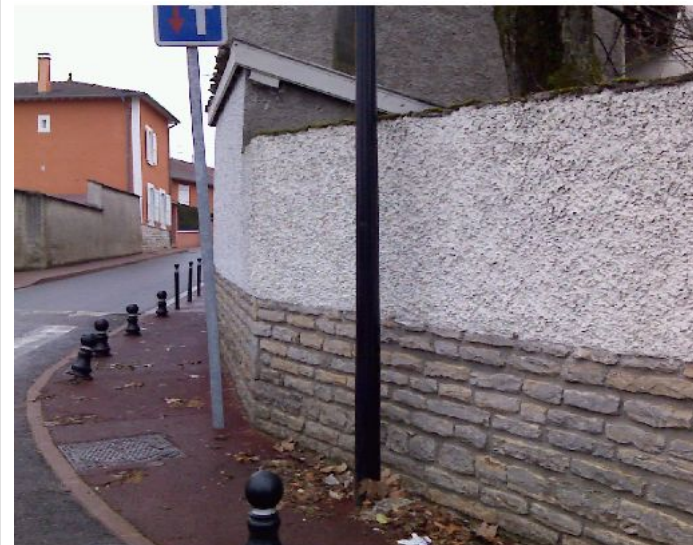
Bas route du dauphine - Priorité Moyen Terme

A - La largeur de passage libre est insuffisante à cause de la présence d'obstacles fixes sur le cheminement.

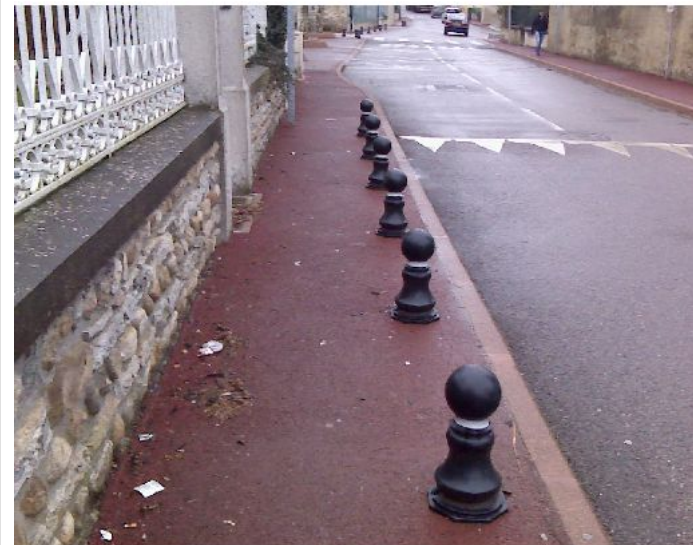
Bas route du dauphine - Priorité Moyen Terme

A - La largeur du cheminement est insuffisante.

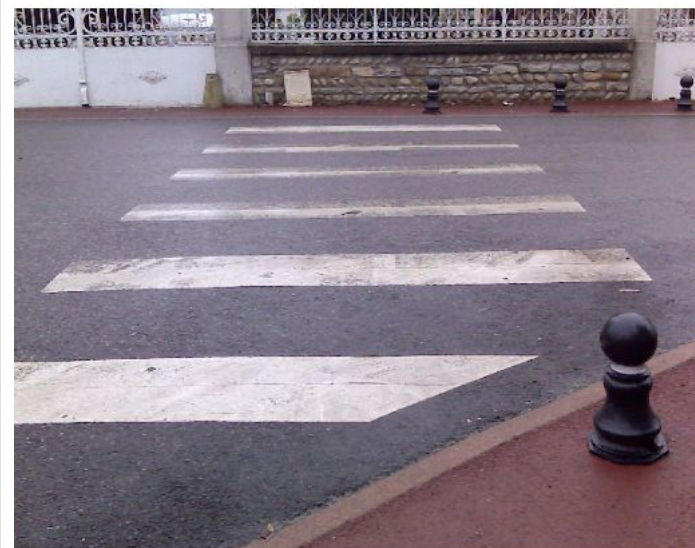
Bas route du dauphine - Priorité Moyen Terme

A - Les limites entre la traversée pour piétons et la chaussée ne sont pas facilement détectables pour un malvoyant.
B - Absence de bande d'éveil de la vigilance au droit de la traversée matérialisée.

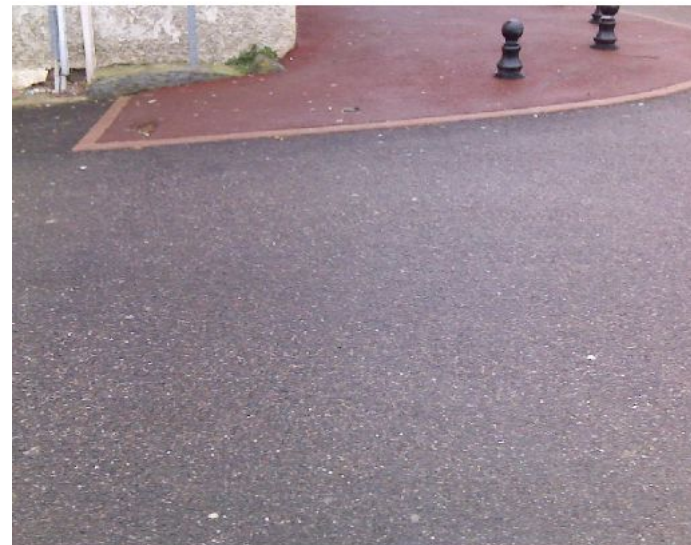
Traversee vie de Dessous bas route du dauphine - Priorité

A - Absence de passage piéton alors qu'il est nécessaire de traverser la chaussée pour poursuivre sur le cheminement.

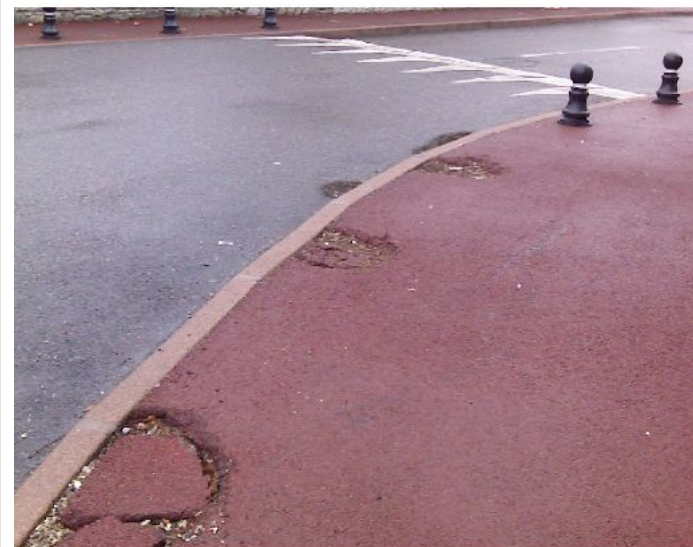
Bas route du dauphine - Priorité Moyen Terme

Non Conformités	A - Le revêtement de sol présente des obstacles à la roue.	Taux d'accessibilité
		60,0 %
Préconisations	A 1 - Rénover le revêtement pour supprimer tout obstacle à la roue.	Avis Prévisionnel
		100,0%
Travaux :	A 1 - Reprise du revêtement au goudron (rustinage).	Evaluation € HT
		960,00 €
Corps d'Etat : VRD

Observations : 5 trous sont a boucher

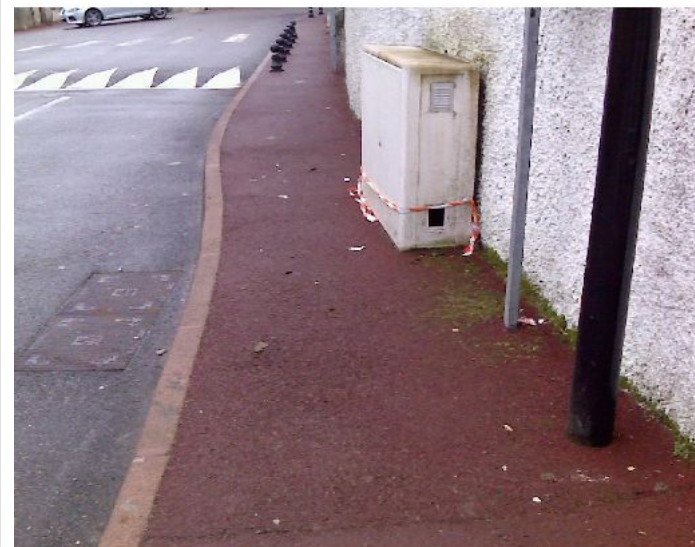
Niveau place Favre - Priorité Moyen Terme

A - La largeur de passage libre est insuffisante à cause de la présence d'obstacles fixes sur le cheminement.

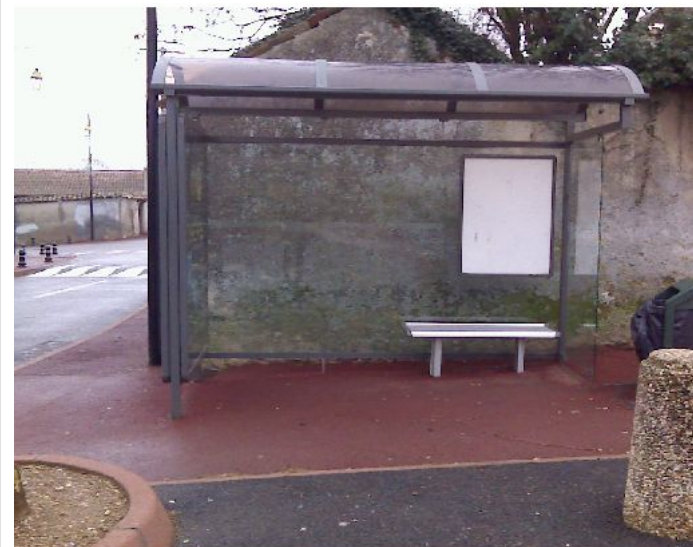
Place Favre - Priorité Moyen Terme

Non Conformités	A - Les informations écrites concernant les lignes de transport et leur destination ne sont pas facilement lisibles.	Taux d'accessibilité
		80,0 %
Préconisations	<p>A 1 - Les indications des lignes de transport et de leur destination à chaque arrêt doivent respecter les caractéristiques suivantes :</p> <ul style="list-style-type: none"> - Nom, lettre ou numéro de la ligne : <ul style="list-style-type: none"> * Caractères de 12 cm de hauteur minimum ; * Caractères de couleur contrastés par rapport au fond. - Nom du point d'arrêt : <ul style="list-style-type: none"> * lisible perpendiculairement à la chaussée ; * 1ère lettre en majuscule et les suivantes en minuscule ; * Caractères de 8 cm de hauteur minimum ; * Caractères de couleur contrastés par rapport au fond. 	Avis Prévisionnel
		100,0%
Travaux :	A 1 - Mise aux normes des indications de lignes de transport et de leur destination.	Evaluation € HT

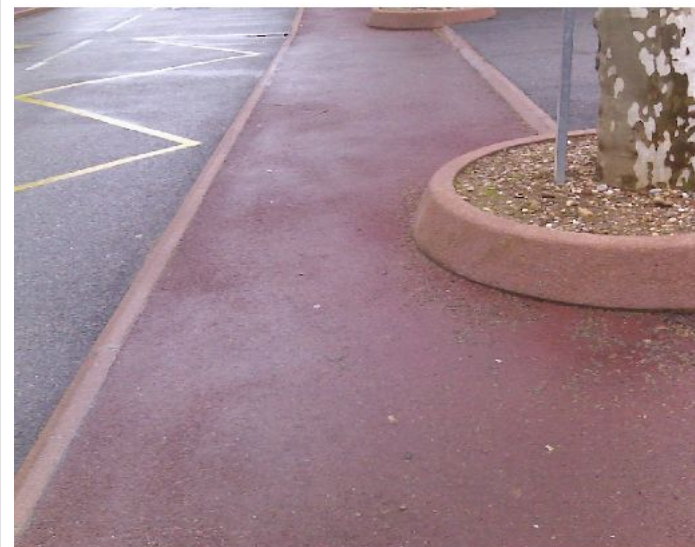
Place Favre - Priorité Moyen Terme

A - La largeur du cheminement est insuffisante.

Observations : Les bordures des platanes occasionent des retrecissements trop importants

A 1 - Le cheminement comportant un obstacle latéral, sa largeur devra être d'au minimum 1,40 m libre de tout autre obstacle.

A 1 - Déplacer les obstacles situés sur le cheminement pour libérer un passage de suffisant.

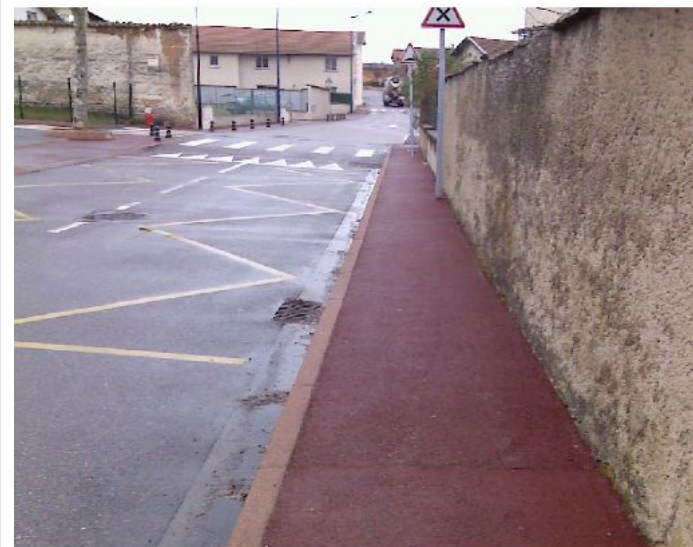
Trottoir face place Favre - Priorité Moyen Terme

A - La largeur du cheminement est insuffisante.

Observations : Trottoir de 1.30 m sur 30 ml

A 1 - Le cheminement comportant un obstacle latéral, sa largeur devra être d'au minimum 1,40 m libre de tout autre obstacle.

A 1 - Elargissement du cheminement en enrobé.

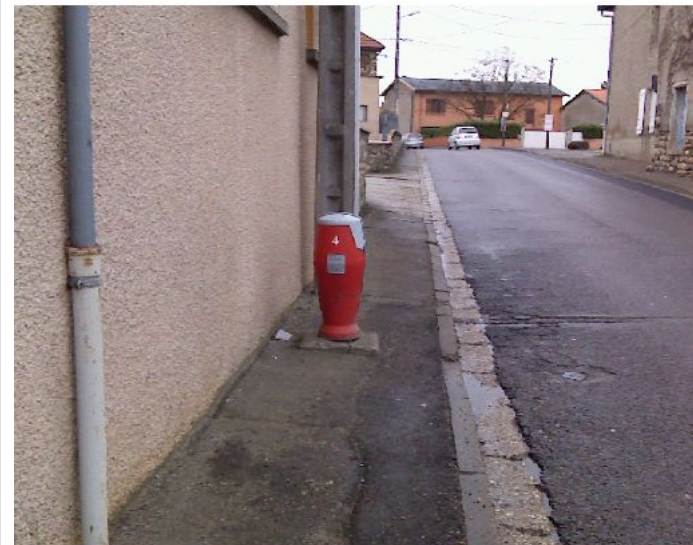
10 route de Lyon - Priorité Moyen Terme

A - La largeur de passage libre est insuffisante à cause de la présence d'obstacles fixes sur le cheminement.

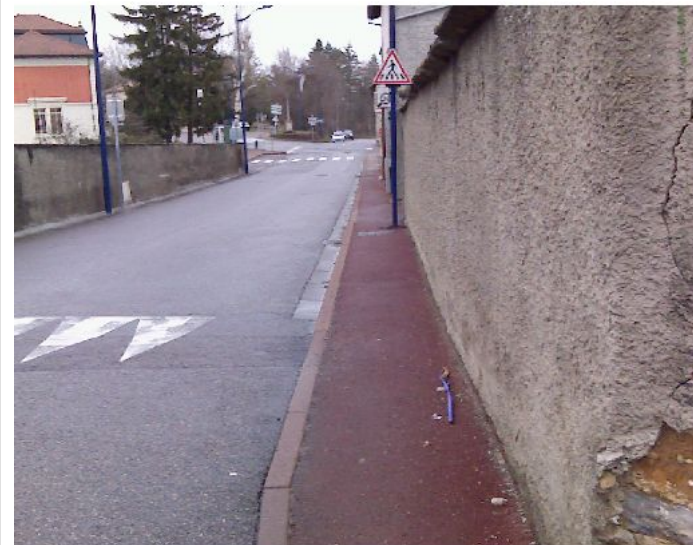
Route de Lyon niveau Mairie - Priorité Moyen Terme

A - La largeur du cheminement est insuffisante.

A 1 - Le cheminement comportant un obstacle latéral, sa largeur devra être d'au minimum 1,40 m libre de tout autre obstacle.

A 1 - Elargissement du cheminement en enrobé.

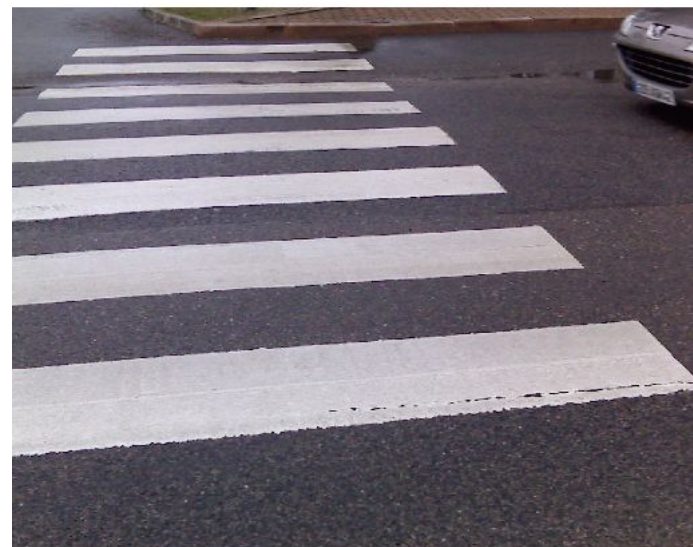
Face Mairie - Priorité Moyen Terme

A - Les limites entre la traversée pour piétons et la chaussée ne sont pas facilement détectables pour un malvoyant.
B - Le cheminement ne présente pas de bateau (ou abaissée de trottoir) conforme pour accéder au passage piétons.

Observations : Il faudra créer un bateau pour assurer la liaison avec l'arrêt de bus

A 1 - Les limites du passage piéton et de la chaussée doivent être détectables par un contraste tactile au sol.
B 1 - Pour permettre aux personnes handicapées de descendre aisément les trottoirs, des bateaux (ou abaissées de trottoirs) doivent être aménagés. Un bateau doit avoir une largeur d'au moins 1,20 m et respecter les prescriptions des ressauts et des pentes.

A 1 - Pose de bandes de guidage de part et d'autre, adaptées aux chaussées pour véhicules.
Par exemple, des bandes rugueuses du type "casse-vitesse" conviennent.
B 1 - Aménagement complet d'un bateau d'accès au passage piéton dans le pavage existant.

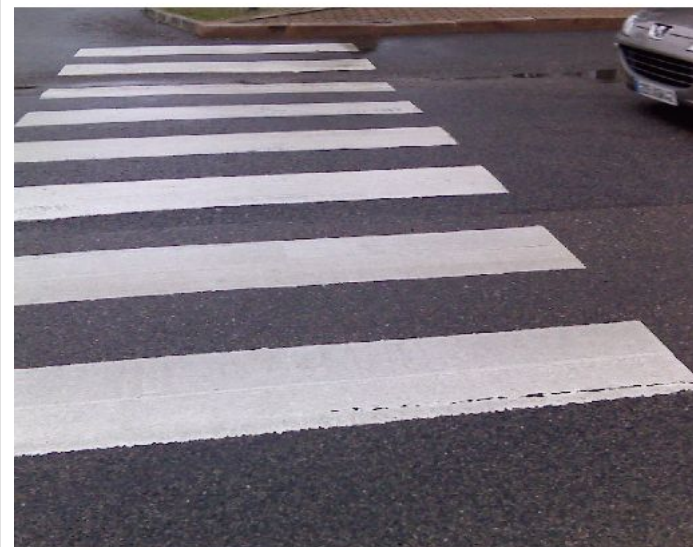
Face Mairie - Priorité Moyen Terme

A - Absence de bande d'éveil de la vigilance au droit de la traversée matérialisée.

A 1 - Une bande d'éveil de la vigilance conforme aux normes en vigueur doit être implanté au droit des traversées matérialisées pour avertir les personnes aveugles ou malvoyantes. Actuellement, c'est la norme NF P38-351 qui définit de tels équipements.

A 1 - Ajout d'une bande d'éveil de la vigilance podotactile.

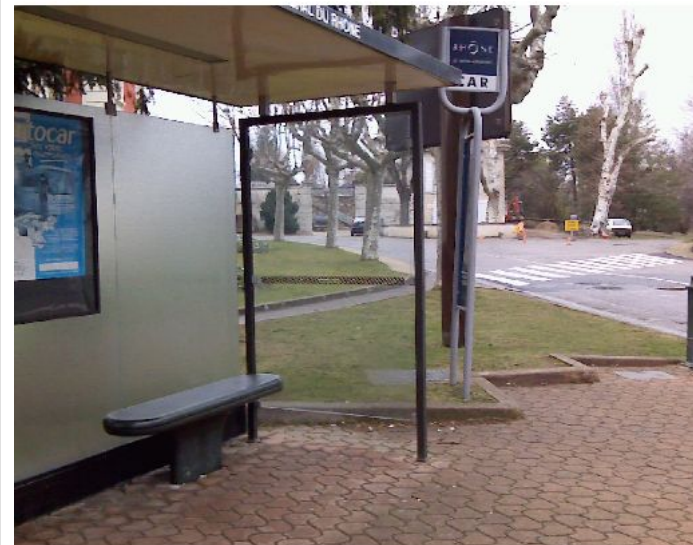
Arret Mairie - Priorité Moyen Terme

Non Conformités	A - Les informations écrites concernant les lignes de transport et leur destination ne sont pas facilement lisibles.	Taux d'accessibilité
		80,0 %
Préconisations	<p>A 1 - Les indications des lignes de transport et de leur destination à chaque arrêt doivent respecter les caractéristiques suivantes :</p> <ul style="list-style-type: none"> - Nom, lettre ou numéro de la ligne : <ul style="list-style-type: none"> * Caractères de 12 cm de hauteur minimum ; * Caractères de couleur contrastés par rapport au fond. - Nom du point d'arrêt : <ul style="list-style-type: none"> * lisible perpendiculairement à la chaussée ; * 1ère lettre en majuscule et les suivantes en minuscule ; * Caractères de 8 cm de hauteur minimum ; * Caractères de couleur contrastés par rapport au fond. 	Avis Prévisionnel
		100,0%
Travaux :	A 1 - Mise aux normes des indications de lignes de transport et de leur destination.	Evaluation € HT

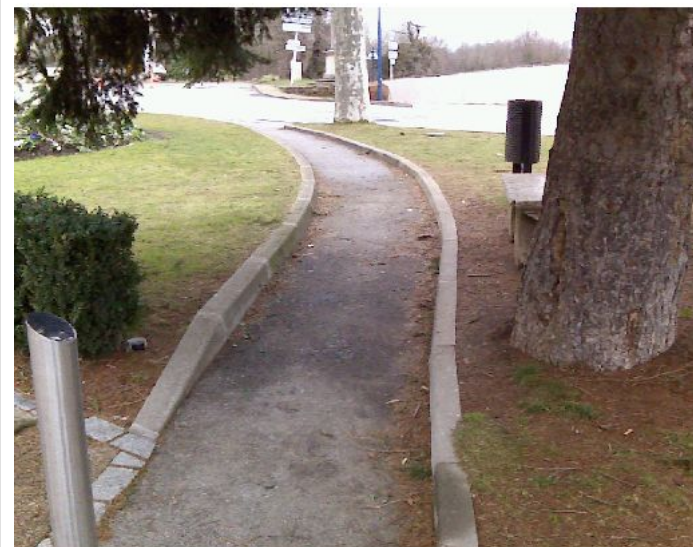
Niveau Mairie - Priorité Moyen Terme

A - La largeur du cheminement est insuffisante.

A 1 - En l'absence d'obstacle latéral, la largeur du cheminement doit être d'au minimum 1,20 m libre de tout obstacle.

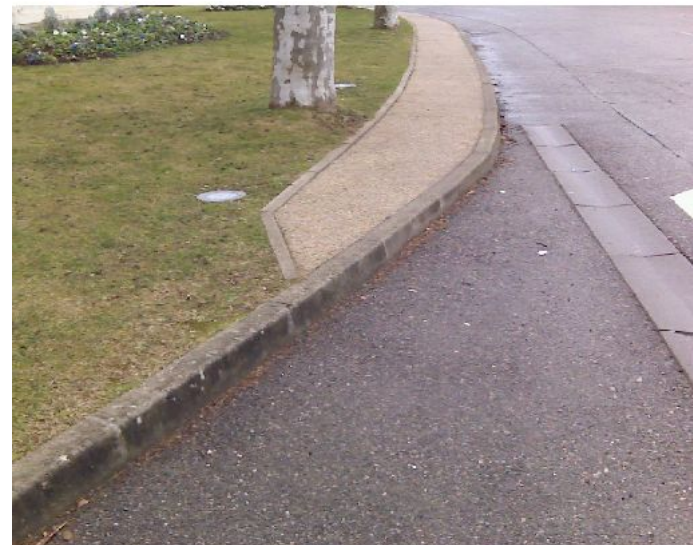
Jonction route du Stade - Priorité Court Terme

A - Le cheminement ne présente pas de bateau (ou abaissée de trottoir) conforme pour accéder au passage piétons.

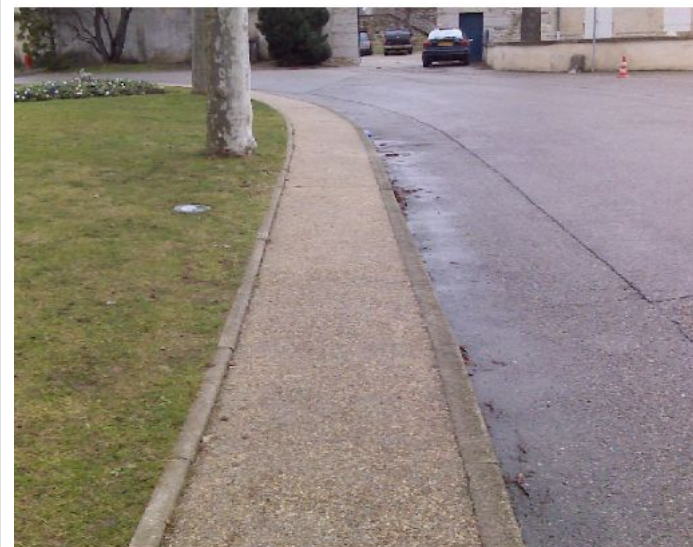
Bas route du Stade - Priorité Moyen Terme

A - La largeur du cheminement est insuffisante.

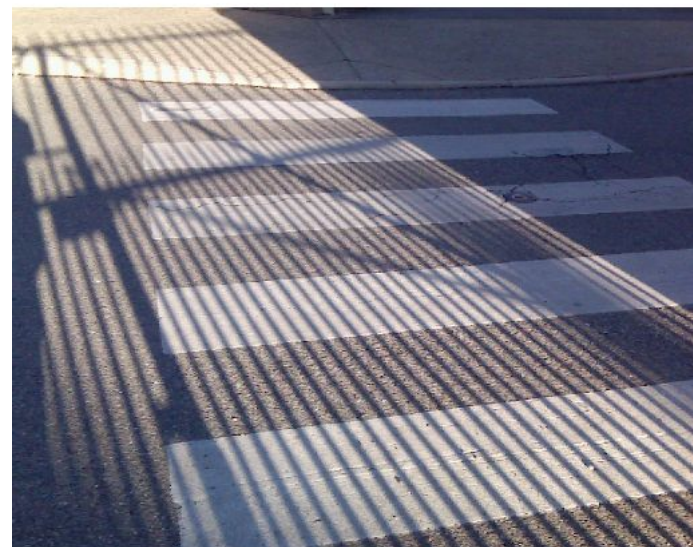
Secteur 3 - Priorité Moyen Terme

A - Les limites entre la traversée pour piétons et la chaussée ne sont pas facilement détectables pour un malvoyant.
B - Absence de bande d'éveil de la vigilance au droit de la traversée matérialisée.

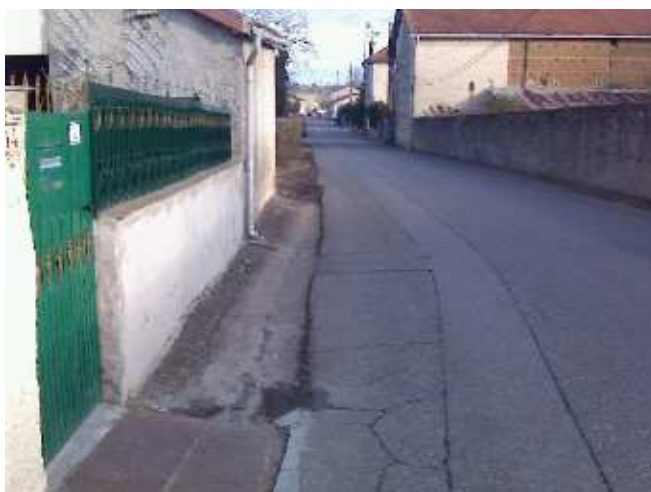
Rue de la Rivoisiere – Priorité court terme

Non Conformités	A - La largeur du cheminement est insuffisante.	Taux d'accessibilité
		60,0 %
	Préconisations	Avis Prévisionnel
	<p>A 1 – Création d'une zone 30</p> <p>Cet aménagement offre plusieurs avantages :</p> <ul style="list-style-type: none"> - sécurisation des piétons - Possibilité pour les piétons de traverser la chaussée hors passages piétons - Possibilité de mettre en œuvre un cheminement sur accotement (non recommandé) <p>La création d'une zone 30 ne peut concerner qu'un tronçon de rue : elle doit être réalisée sur un linéaire de 200 m au minimum, et idéalement, s'étendre à plusieurs rues d'un même secteur aggloméré.</p>	100,0%
Travaux :	<p>A 1 - Pose de panneaux d'entrée et de sortie de la zone 30 (B30 et B51)</p> <p>Eventuellement : plateaux aux entrées de la zone 30</p> <div style="display: flex; justify-content: space-around; align-items: center;">

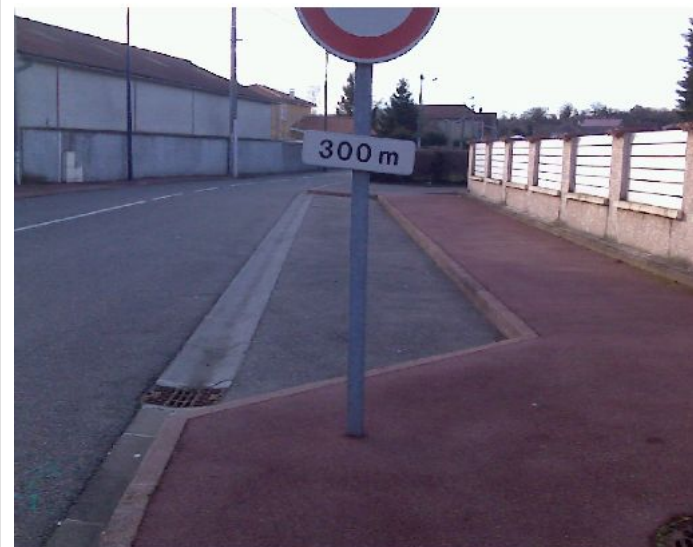
1 rue des Rivoisieres - Priorité Moyen Terme

A - Le mobilier urbain sur pied présente un danger pour les malvoyants.

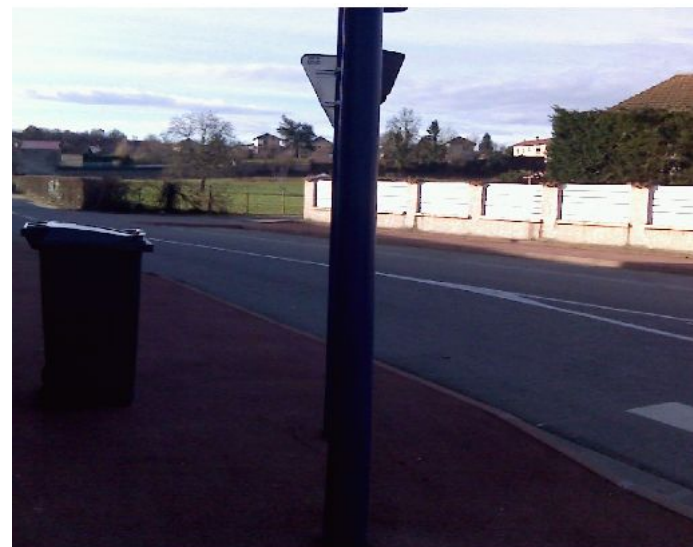
Secteur 3 - Priorité Moyen Terme

A - Poteaux/bornes difficilement repérables.

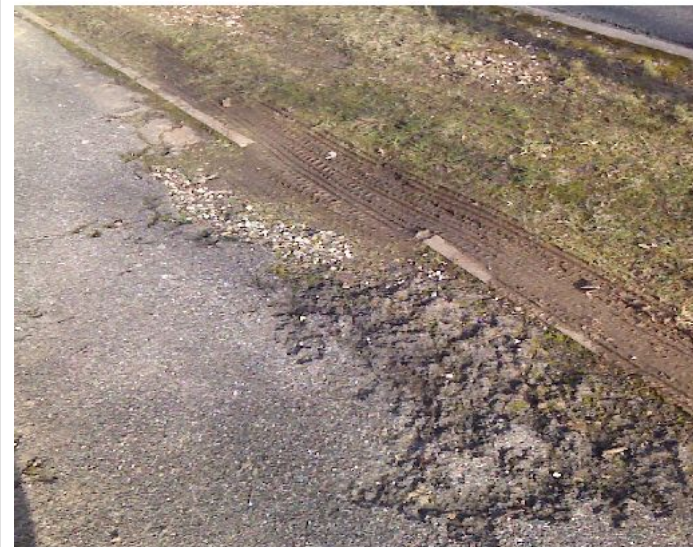
Route de cremieu - Priorité Moyen Terme

Non Conformités	A - Le revêtement de sol présente des obstacles à la roue.	Taux d'accessibilité
		60,0 %
Préconisations	A 1 - Rénover le revêtement pour supprimer tout obstacle à la roue.	Avis Prévisionnel
		100,0%
Travaux :	A 1 - Reprise du revêtement au goudron (rustinage).	Evaluation € HT
		1 360,00 €
Corps d'Etat : VRD

Observations : 8 m2

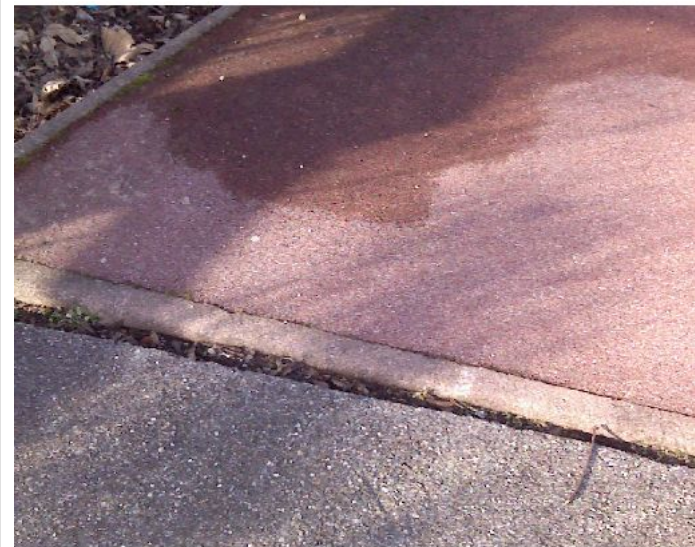
Route de cremieu face arret car - Priorité Moyen Terme

Non Conformités	A - Le revêtement de sol présente des obstacles à la roue.	Taux d'accessibilité
		60,0 %
Préconisations	A 1 - Rénover le revêtement pour supprimer tout obstacle à la roue.	Avis Prévisionnel
		100,0%
Travaux :	A 1 - Reprise du revêtement au goudron (rustinage).	Evaluation € HT
		800,00 €
Corps d'Etat : VRD

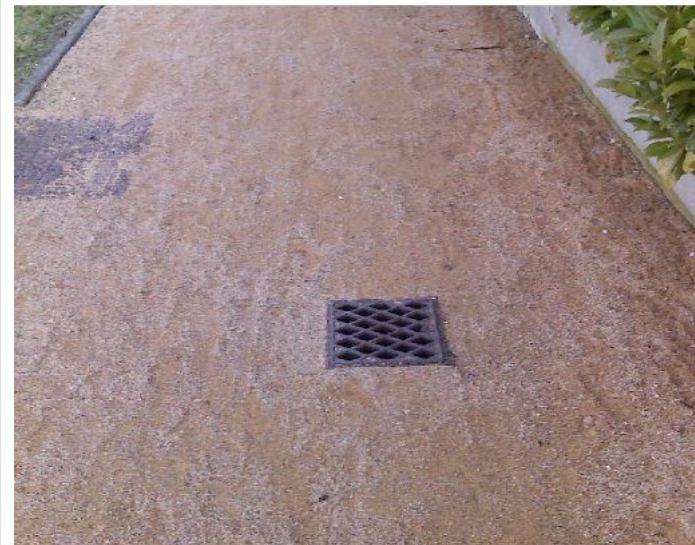
Route de Pont de Cheruy - Priorité Moyen Terme

Non Conformités	A - Présence sur le cheminement de trous ou fentes de largeur supérieure à 2 cm.	Taux d'accessibilité
		70,0 %
Préconisations	A 1 - Les trous et fentes situés sur le cheminement devront avoir une largeur inférieure à 2 cm.	Avis Prévisionnel
		100,0%
Travaux :	A 1 - Remplacer la grille actuelle par une grille avec des fentes inférieures à 2 cm.	Evaluation € HT
		300,00 €
Corps d'Etat : VRD

Observations : 3 grilles sont concernées par cette remarque dans ce secteur

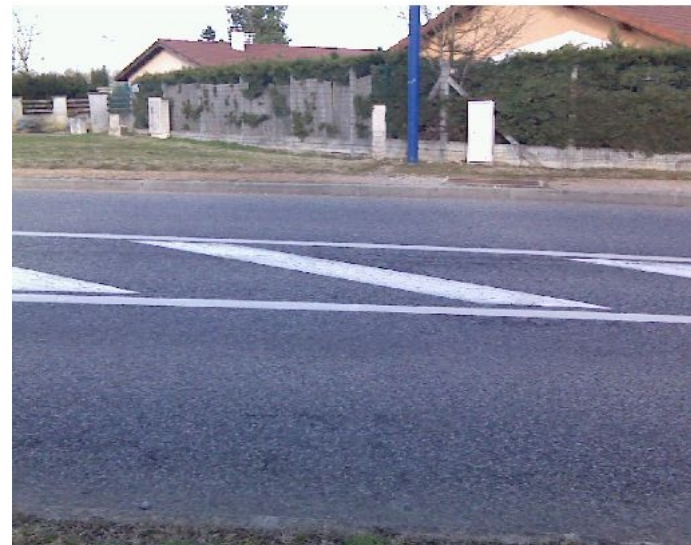
Jonction chemin du Lac - Priorité Moyen Terme

A - Absence de passage piéton alors qu'il est nécessaire de traverser la chaussée pour poursuivre sur le cheminement.
