**COMMUNAUTÉ DE COMMUNES  
DE L'EST LYONNAIS**

## **DIAGNOSTIC DE L'ACCESSIBILITE AUX PERSONNES HANDICAPEES DE LA VOIRIE**

**Zone : SECTEUR 1**

Nature et Etendue de la Mission : Plan de mise en accessibilité de la voirie

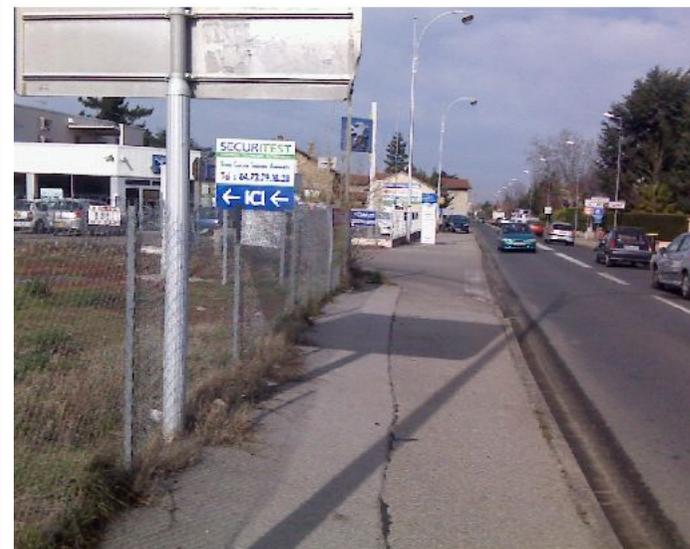
Secteur 1 - Priorité Moyen Terme

A - Présence d'éléments en saillie de plus de 15 cm sur le cheminement, à une hauteur inférieure à 2,20m.

A 1 - Les éléments faisant saillie de plus de 15 cm sur le cheminement accessible devront comporter :  
- un rappel par un élément bas à moins de 40 cm de hauteur ;  
ou  
- une surépaisseur au sol d'au moins 3 cm

A 1 - Déplacer l'élément en saillie à une hauteur supérieure à 2,20 m.

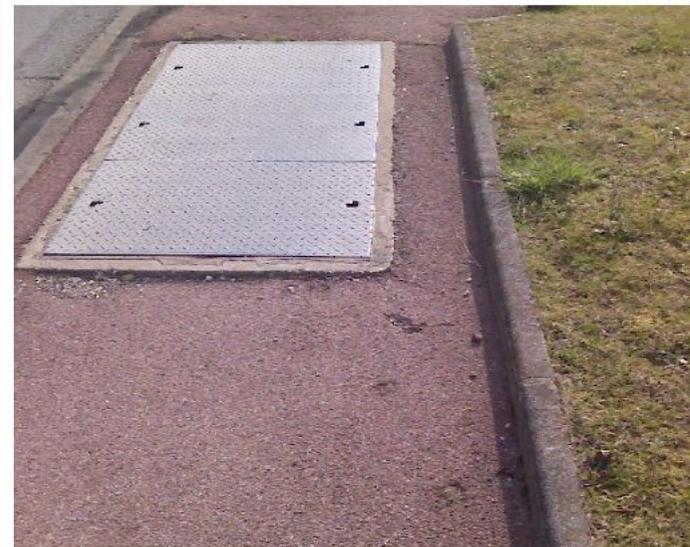
Route de Lyon niveau Jet'Mouss - Priorité Moyen Terme

Non Conformités	A - Présence de ressauts	Taux d'accessibilité
		70,0 %
Préconisations	A 1 - La hauteur des ressauts ne doit pas dépasser 2 cm. Ils doivent également être arrondis ou munis d'un chanfrein.	Avis Prévisionnel
Exemples :

100,0%
Travaux :	A 1 - Arrondir ou chanfreiner le(s) ressaut(s) sur toute la longueur.	Evaluation € HT
		500,00 €
Corps d'Etat : VRD

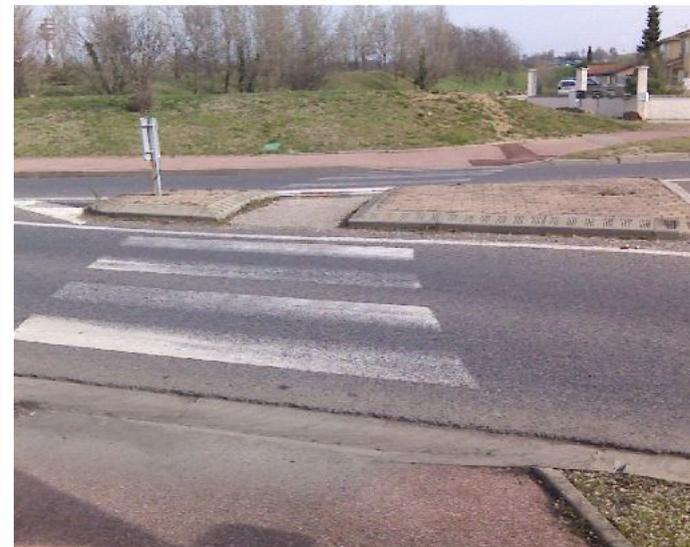
Rd pt rue A Citroen - Priorité Moyen Terme

A - Les limites entre la traversée pour piétons et la chaussée ne sont pas facilement détectables pour un malvoyant.

A 1 - Les limites du passage piéton et de la chaussée doivent être détectables par un contraste tactile au sol.

A 1 - Pose de bandes de guidage de part et d'autre, adaptées aux chaussées pour véhicules.  
Par exemple, des bandes rugueuses du type "casse-vitesse" conviennent.

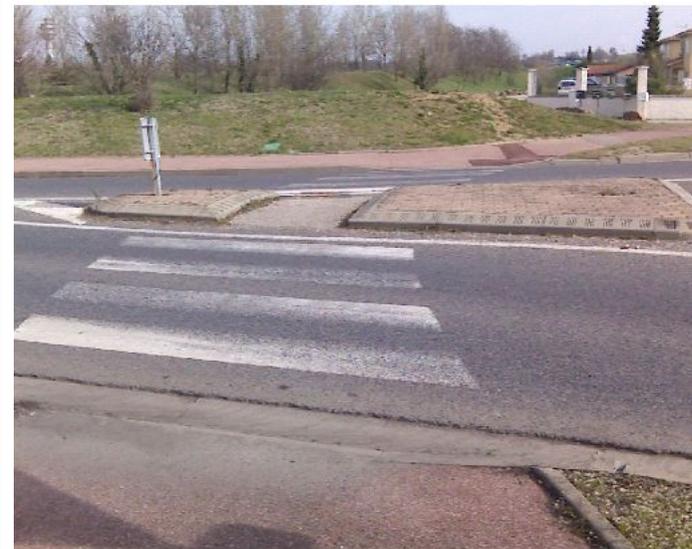
Rd pt rue A. Citroen - Priorité Moyen Terme

A - Absence de bande d'éveil de la vigilance au droit de la traversée matérialisée.

A 1 - Une bande d'éveil de la vigilance conforme aux normes en vigueur doit être implanté au droit des traversées matérialisées pour avertir les personnes aveugles ou malvoyantes. Actuellement, c'est la norme NF P38-351 qui définit de tels équipements.

A 1 - Ajout d'une bande d'éveil de la vigilance podotactile.

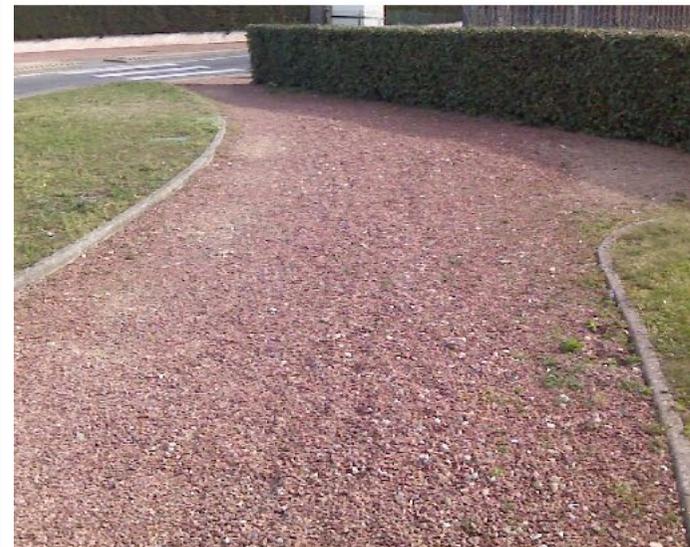
Rd pt A. Citroen - Priorité Moyen Terme

Non Conformités	A - Le revêtement de sol est meuble.	Taux d'accessibilité
		55,0 %
Préconisations	A 1 - Reprendre le revêtement pour le rendre stable et dur, de façon à ce qu'il n'occasionne pas de gêne pour les personnes en fauteuil roulant.	Avis Prévisionnel
		100,0%
Travaux :	A 1 - Comblér les parties meubles par de l'enrobé.	Evaluation € HT
		8 300,00 €
Corps d'Etat : VRD

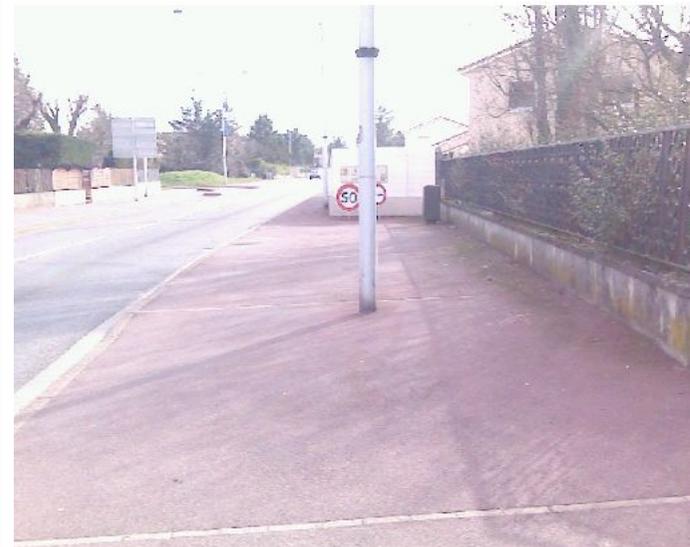
Route de Lyon - Priorité Moyen Terme

A - Poteaux/bornes difficilement repérables.

A 1 - Les bornes et poteaux doivent comporter une partie contrastée avec son support ou son arrière plan sur le pourtour ou sur chacune de ses faces. Cette partie contrastée doit être d'au moins 10 cm de hauteur et d'au moins 1/3 de la largeur de chaque face et se situer en hauteur entre 1.20 m et 1.40 m. Si la hauteur de la borne ou du poteau est inférieur à 1.30 m, cette partie contrastée doit se trouver sur la partie haute.

A 1 - Mise en place des bandes de couleur contrastée sur les bornes et poteaux.

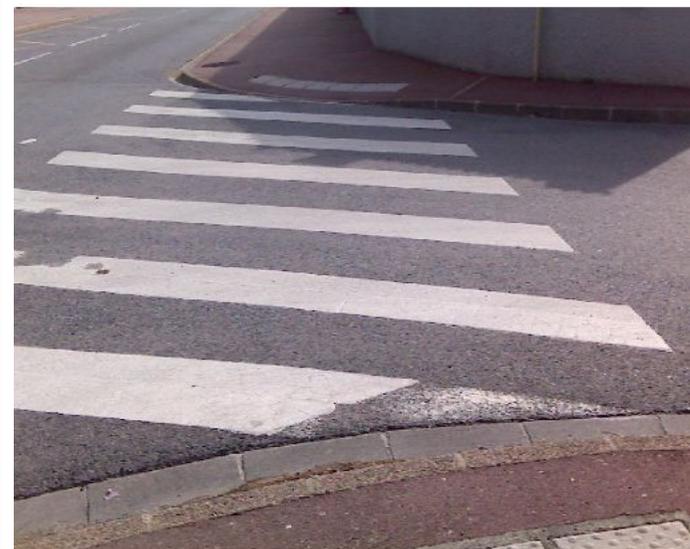
Secteur 1 - Priorité Moyen Terme

A - Les limites entre la traversée pour piétons et la chaussée ne sont pas facilement détectables pour un malvoyant.

A 1 - Les limites du passage piéton et de la chaussée doivent être détectables par un contraste tactile au sol.

A 1 - Pose de bandes de guidage de part et d'autre, adaptées aux chaussées pour véhicules.  
Par exemple, des bandes rugueuses du type "casse-vitesse" conviennent.

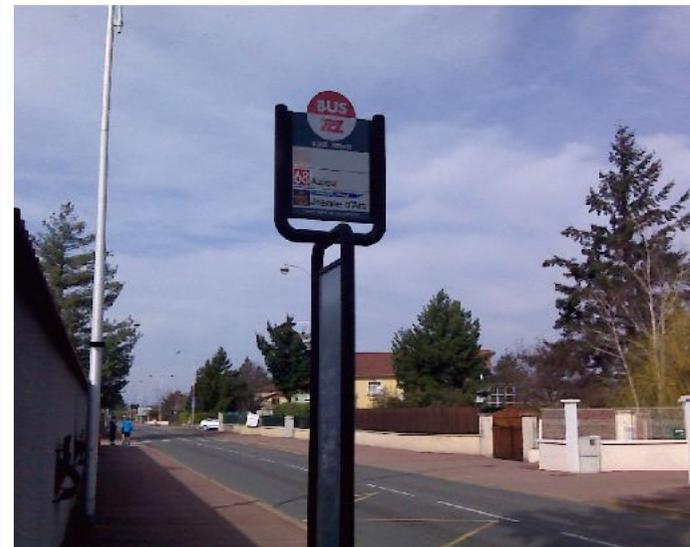
Roue de Lyon - Priorité Moyen Terme

A - Les informations écrites concernant les lignes de transport et leur destination ne sont pas facilement lisibles.

A 1 - Les indications des lignes de transport et de leur destination à chaque arrêt doivent respecter les caractéristiques suivantes :

A 1 - Mise aux normes des indications de lignes de transport et de leur destination.

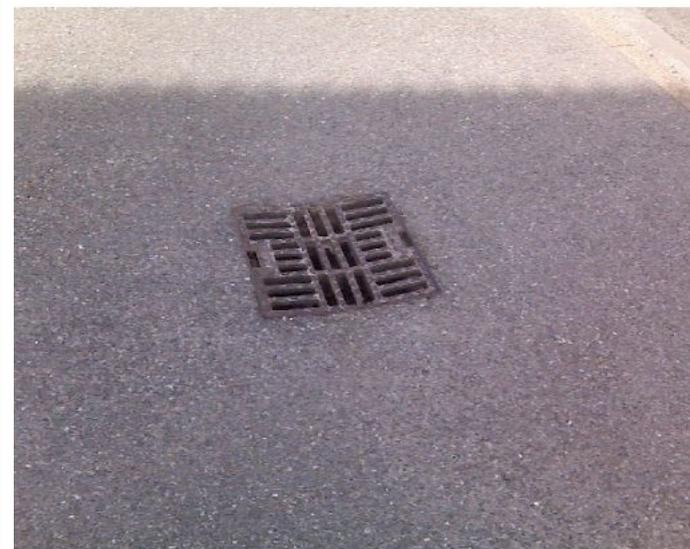
12 route de Lyon - Priorité Moyen Terme

Observations : 2 grilles sont concernées par cette remarque dans ce secteur (12 et 29 route de Lyon)

Non Conformités	A - Présence sur le cheminement de trous ou fentes de largeur supérieure à 2 cm.	Taux d'accessibilité
		70,0 %
Préconisations	A 1 - Les trous et fentes situés sur le cheminement devront avoir une largeur inférieure à 2 cm.	Avis Prévisionnel
		100,0%
Travaux :	A 1 - Remplacer la grille actuelle par une grille avec des fentes inférieures à 2 cm.	Evaluation € HT
		450,00 €
Corps d'Etat : VRD

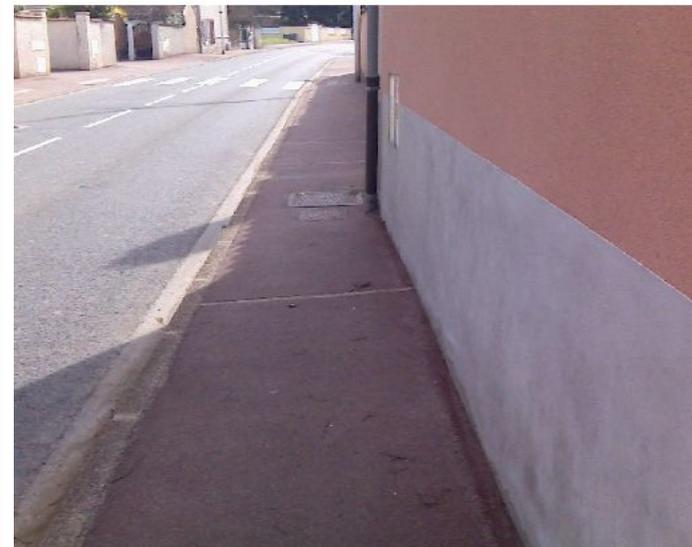
Face 21 route de Lyon - Priorité Moyen Terme

A - La largeur du cheminement est insuffisante.

Observations : Rétrécissement à 1.25 sur une distance 5 m  
Trottoir opposé : 1.40 m  
Bande de stationnement : 2.0 m  
Chaussée : 6 m

A 1 - Le cheminement comportant un obstacle latéral, sa largeur devra être d'au minimum 1,40 m libre de tout autre obstacle.

A 1 - Elargissement du cheminement en enrobé.

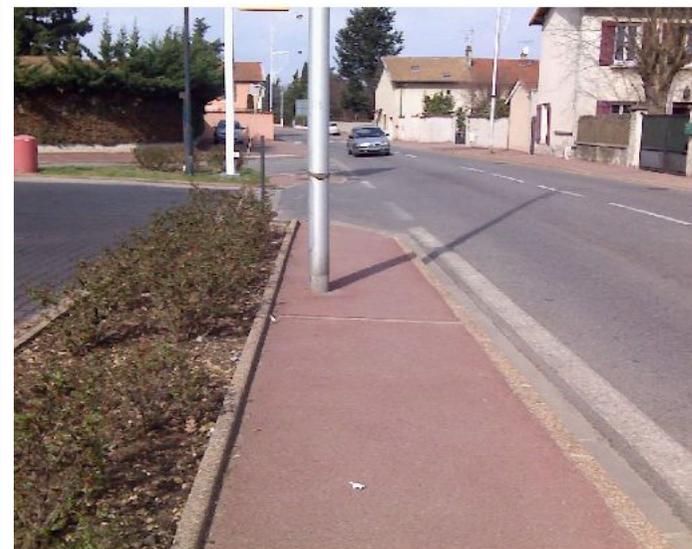
Route de Lyon - Priorité Moyen Terme

A - La largeur de passage libre est insuffisante à cause de la présence d'obstacles fixes sur le cheminement.

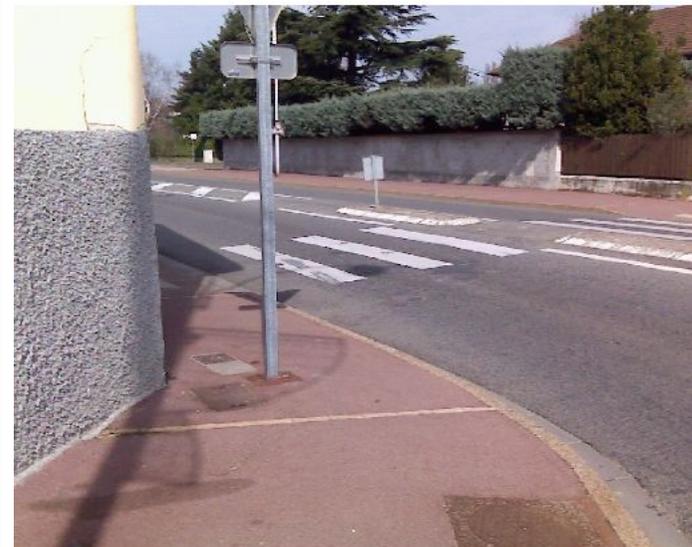
28 route de Lyon - Priorité Moyen Terme

A - La largeur de passage libre est insuffisante à cause de la présence d'obstacles fixes sur le cheminement.

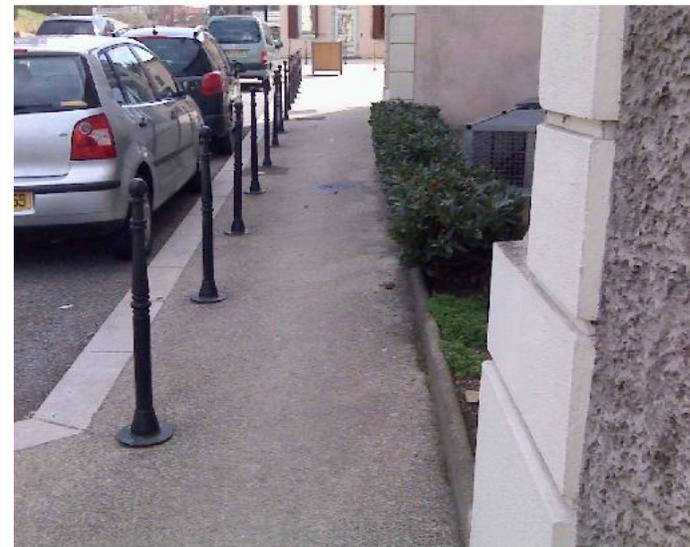
Route de Lyon niveau pharmacie - Priorité Moyen Terme

A - La largeur du cheminement est insuffisante.

Observations : 5 poteaux sont à déplacer

A 1 - Le cheminement comportant un obstacle latéral, sa largeur devra être d'au minimum 1,40 m libre de tout autre obstacle.

A 1 - Déplacer les obstacles situés sur le cheminement pour libérer un passage de suffisant.

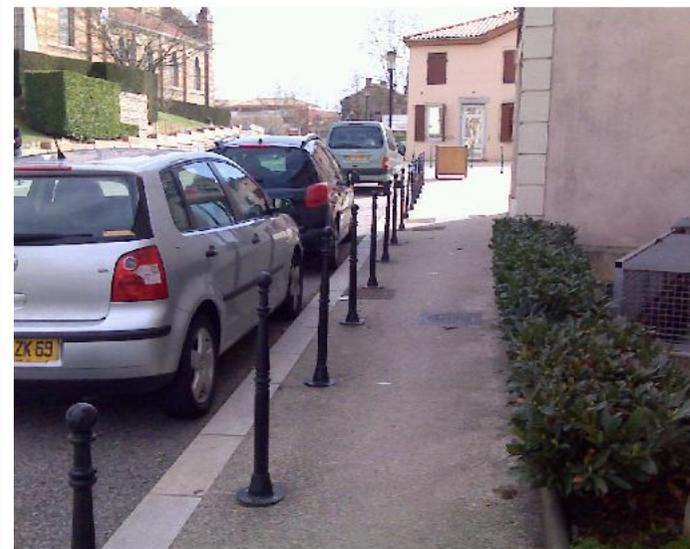
Route de Lyon niveau pharmacie - Priorité Moyen Terme

Non Conformités	A - Poteaux/bornes difficilement repérables.	<b>Taux d'accessibilité</b>
		80,0 %
Préconisations	<p>A 1 - La largeur et la hauteur des bornes et poteaux doivent être conformes à l'abaque de l'annexe 3 de l'arrêté du 15/01/2007</p> <p>Extrait de l'abaque :</p> <ul style="list-style-type: none"> <li>- hauteur du poteau 1.20 m mini pour un diamètre ou largeur de 6 cm</li> <li>- largeur de la borne de 0.80 m mini pour une hauteur de 0.40 m</li> </ul>	Avis Prévisionnel
		100,0%
Travaux :	A 1 - Remplacement du poteau ou de la borne	Evaluation € HT
		46 200,00 €
Corps d'Etat : Equipement

Observations : 91 poteaux sont concernés par cette remarque à ce carrefour

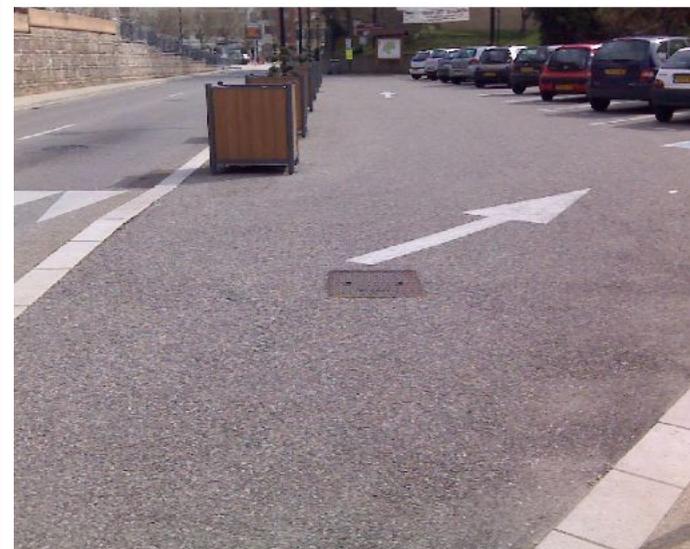
Entree/sortie parking salle les Genets - Priorité Moyen Terme

A - Absence de bande d'éveil de la vigilance au droit de la traversée matérialisée.  
B - Les limites entre la traversée pour piétons et la chaussée ne sont pas facilement détectables pour un malvoyant.

A 1 - Une bande d'éveil de la vigilance conforme aux normes en vigueur doit être implanté au droit des traversées matérialisées pour avertir les personnes aveugles ou malvoyantes. Actuellement, c'est la norme NF P38-351 qui définit de tels équipements.  
B 1 - Les limites du passage piéton et de la chaussée doivent être détectables par un contraste tactile au sol.

A 1 - Ajout d'une bande d'éveil de la vigilance podotactile.  
B 1 - Pose de bandes de guidage de part et d'autre, adaptées aux chaussées pour véhicules.  
Par exemple, des bandes rugueuses du type "casse-vitesse" conviennent.

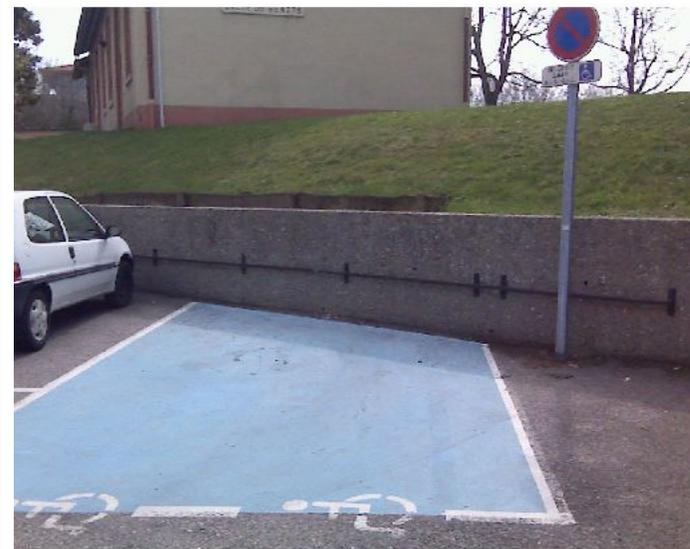
Rte de Lyon salle les Genets - Priorité Moyen Terme

A - La place de stationnement réservé aux handicapés ne présente pas de passage permettant de rejoindre le trottoir sans emprunter la chaussée.  
B - La signalisation de la place de stationnement pour les personnes handicapées n'est pas conforme.

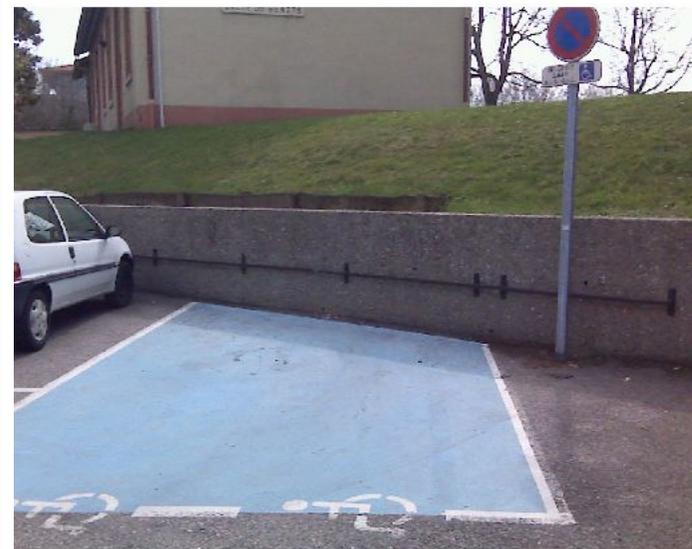
Rte de Lyon salle les Genets - Priorité Moyen Terme

Non Conformités	A - Les dimensions des places de stationnement pour les personnes handicapées sont insuffisantes.	Taux d'accessibilité
		80,0 %
Préconisations	A 1 - La longueur minimale des places doit être de 5 m.	Avis Prévisionnel
		100,0%
Travaux :	A 1 - Corriger le marquage au sol (peinture) pour respecter cette exigence.	Evaluation € HT
		500,00 €
Corps d'Etat : Peinture

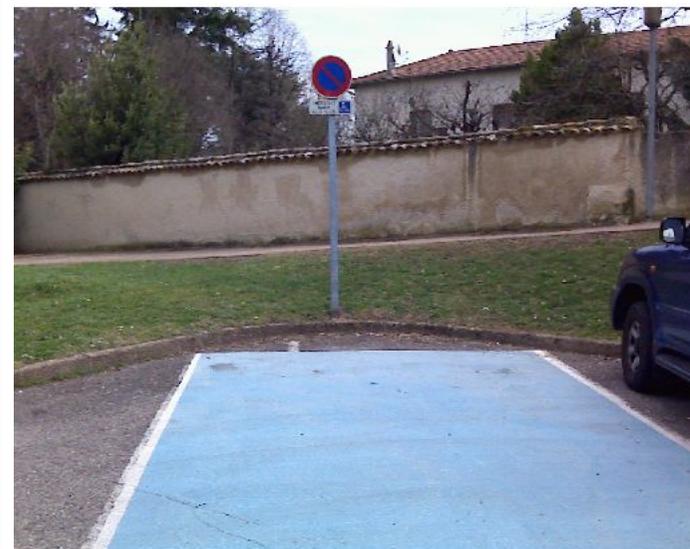
Place hand square Etienne Aimone - Priorité Moyen Terme

A - La signalisation de la place de stationnement pour les personnes handicapées n'est pas conforme.

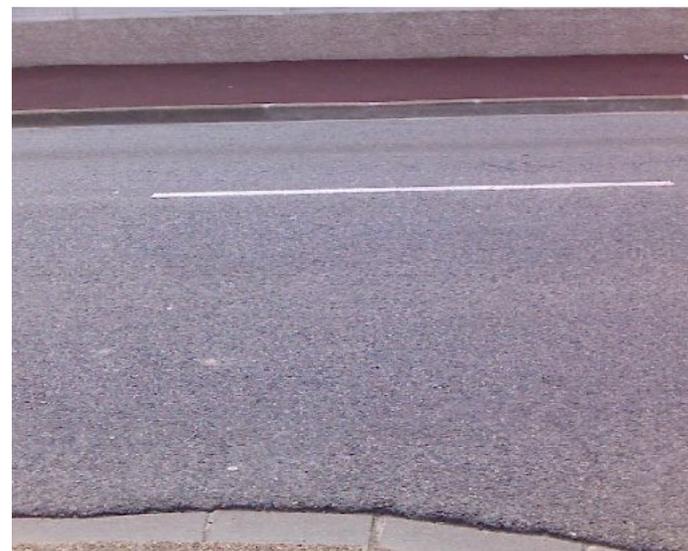
Traversée route de Lyon niveau rue des blés d'or - Priorité

A - Absence de passage piéton alors qu'il est nécessaire de traverser la chaussée pour poursuivre sur le cheminement.

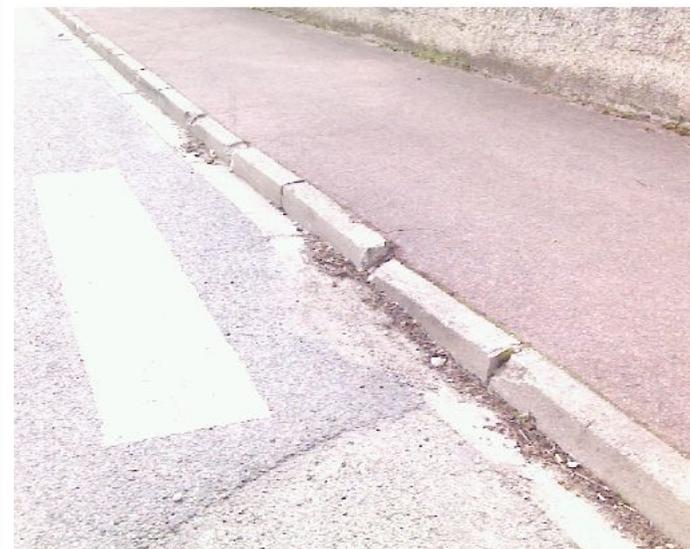
Traversée rue des Combes - Priorité Moyen Terme

A - Le cheminement ne présente pas de bateau (ou abaissée de trottoir) conforme pour accéder au passage piétons.

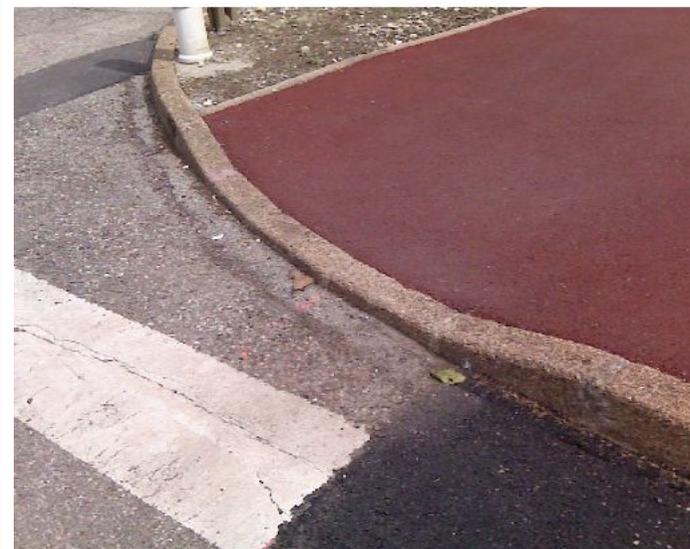
Traversee impasse coquet - Priorité Moyen Terme

Non Conformités	A - Le cheminement ne présente pas de bateau (ou abaissée de trottoir) conforme pour accéder au passage piétons.	Taux d'accessibilité
		70,0 %
Préconisations	A 1 - Pour permettre aux personnes handicapées de descendre aisément les trottoirs, des bateaux (ou abaissées de trottoirs) doivent être aménagés. Un bateau doit avoir une largeur d'au moins 1,20 m et respecter les prescriptions des ressauts et des pentes.	Avis Prévisionnel
Exemples :

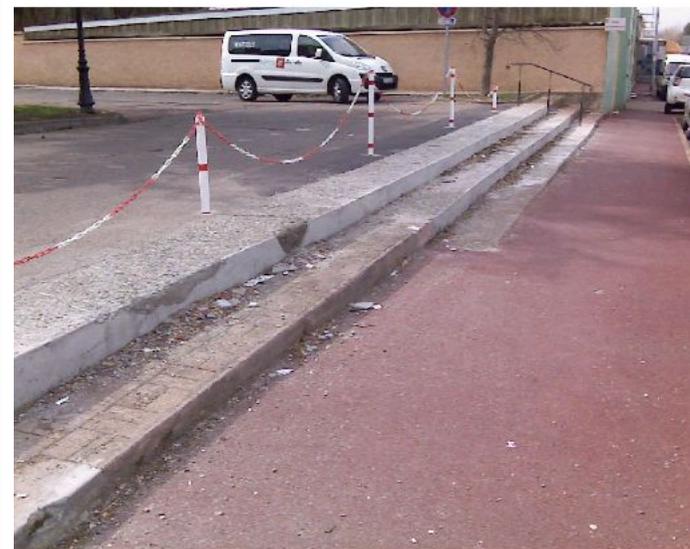
Acces place de Ronshausen - Priorité Moyen Terme

A - Les nez de marche de l'escalier ne sont pas facilement repérables.

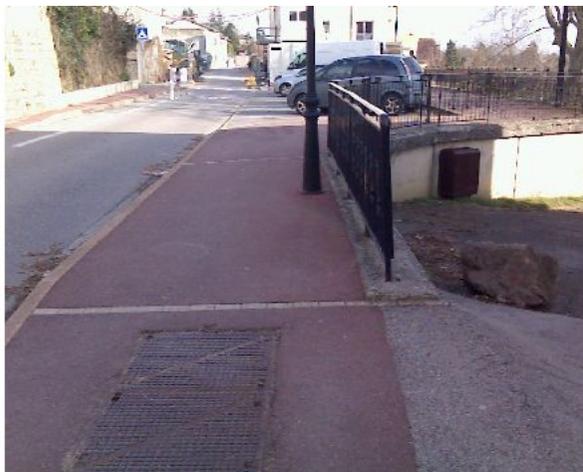
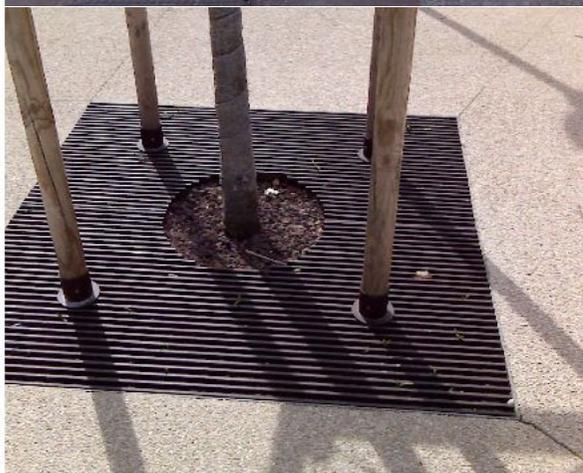
allee antoine ferrier - Priorité Moyen Terme

Non Conformités	A - Poteaux/bornes difficilement repérables. B - Présence sur le cheminement de trous ou fentes de largeur supérieure à 2 cm.	Taux d'accessibilité
		70,0 %
Préconisations	A 1 - Les bornes et poteaux doivent comporter une partie contrastée avec son support ou son arrière plan sur le pourtour ou sur chacune de ses faces. Cette partie contrastée doit être d'au moins 10 cm de hauteur et d'au moins 1/3 de la largeur de chaque face et se situer en hauteur entre 1.20 m et 1.40 m. Si la hauteur de la borne ou du poteau est inférieure à 1.30 m, cette partie contrastée doit se trouver sur la partie haute. B 1 - Les trous et fentes situés sur le cheminement devront avoir une largeur inférieure à 2 cm.	Avis Prévisionnel
Exemples :

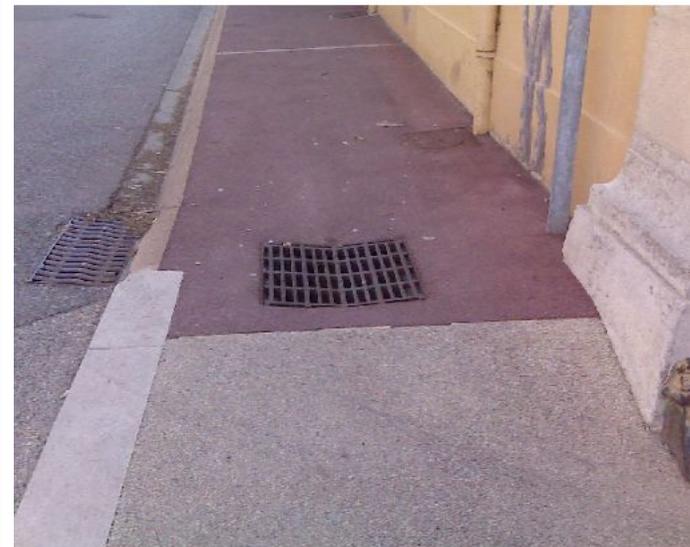
2 rue de la Liberté - Priorité Moyen Terme

Non Conformités	A - Présence sur le cheminement de trous ou fentes de largeur supérieure à 2 cm.	Taux d'accessibilité
		70,0 %
Préconisations	A 1 - Les trous et fentes situés sur le cheminement devront avoir une largeur inférieure à 2 cm.	Avis Prévisionnel
		100,0%
Travaux :	A 1 - Remplacer la grille actuelle par une grille avec des fentes inférieures à 2 cm.	Evaluation € HT
		900,00 €
Corps d'Etat : VRD

Observations : 5 grilles sont concernées par cette remarque dans ce secteur

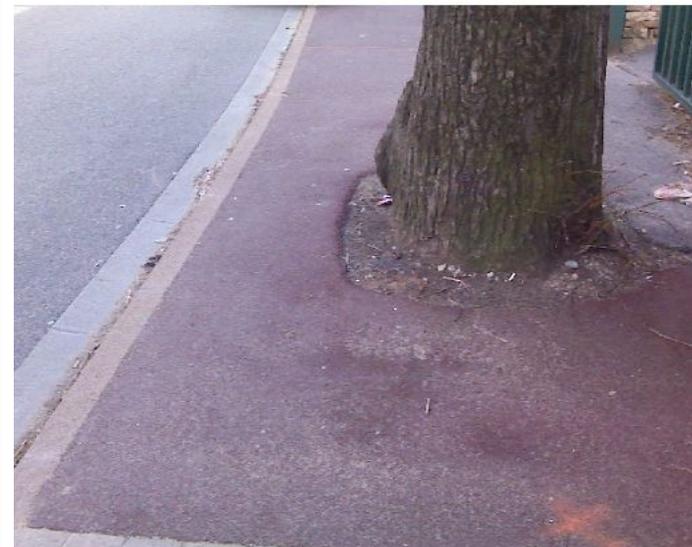
Ecole de musique - Priorité Moyen Terme

A - La largeur du cheminement est insuffisante.

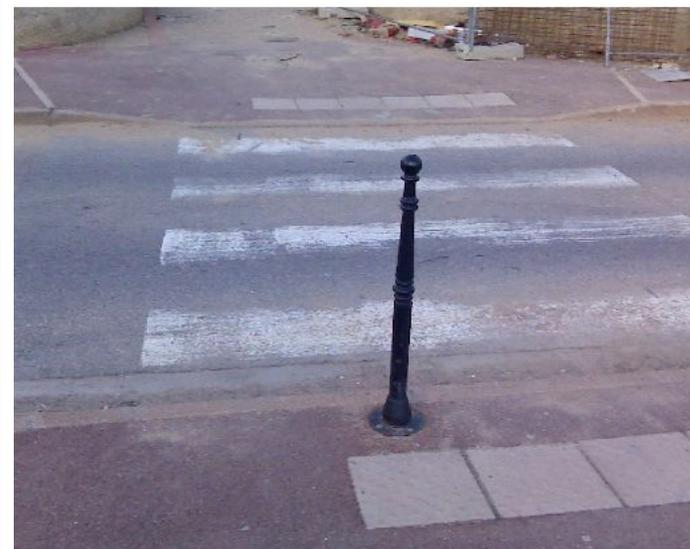
Secteur 2 - Priorité Moyen Terme

A - Les limites entre la traversée pour piétons et la chaussée ne sont pas facilement détectables pour un malvoyant.

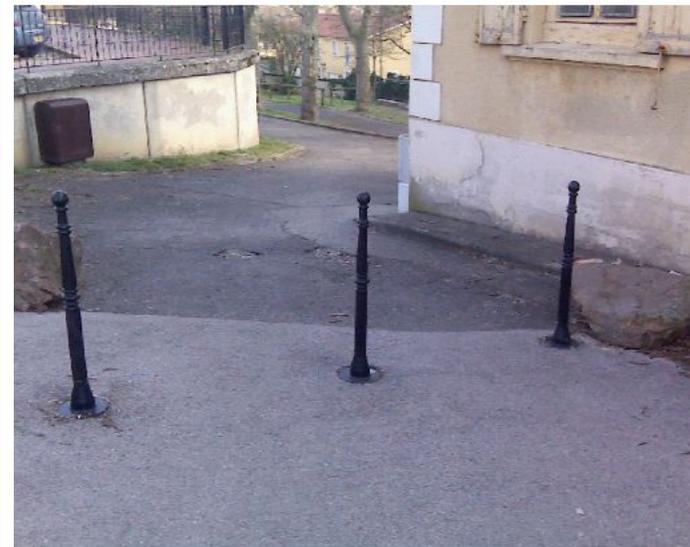
Secteur 2 - Priorité Moyen Terme

A - Poteaux/bornes difficilement repérables.

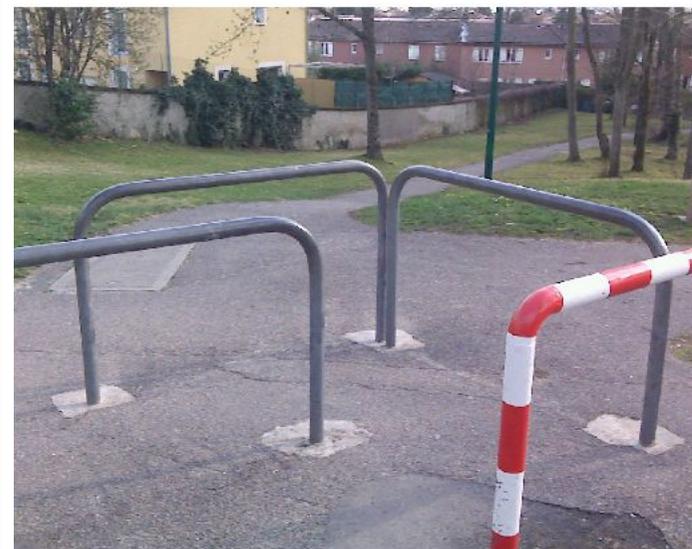
Acces parc - Priorité Moyen Terme

A - Le cheminement comporte une chicane urbaine trop étroite et sans alternative.

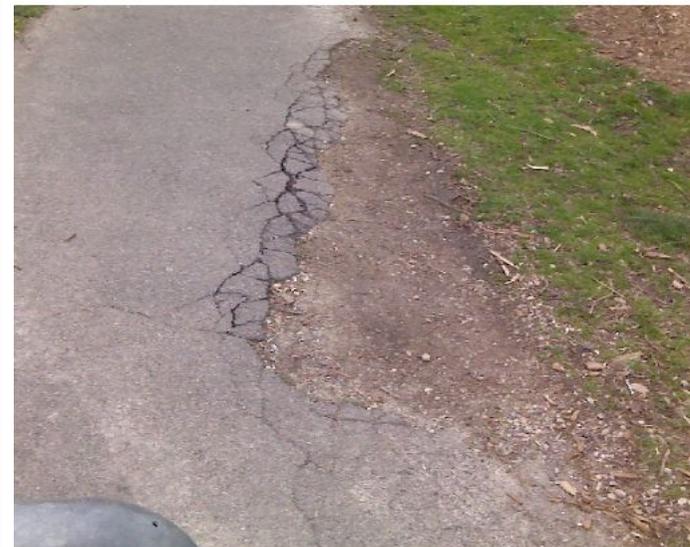
sortie parc - Priorité Court Terme

Non Conformités	A - Le revêtement de sol présente des obstacles à la roue.	Taux d'accessibilité
		60,0 %
Préconisations	A 1 - Rénover le revêtement pour supprimer tout obstacle à la roue.	Avis Prévisionnel
		100,0%
Travaux :	A 1 - Reprise du revêtement au goudron (rustinage).	Evaluation € HT
		960,00 €
Corps d'Etat : VRD

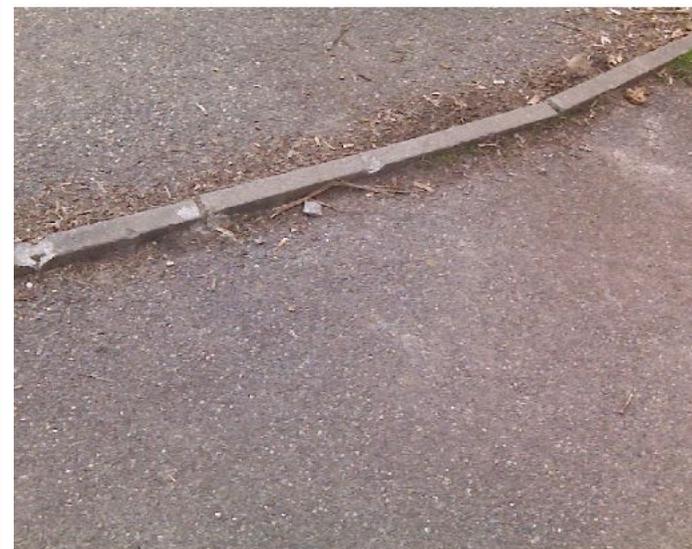
sortie parc - Priorité Court Terme

Non Conformités	A - Présence d'une marche sur le cheminement	<b>Taux d'accessibilité</b>
		<b>30,0 %</b>
Préconisations	A 1 - Pour trater cette marche, il est possible de créer un bateau (ou abaissée) comportant des pentes et ressaut conformes de façon à permettre le passage d'une personne en fauteuil roulant.	Avis Prévisionnel
Exemples :

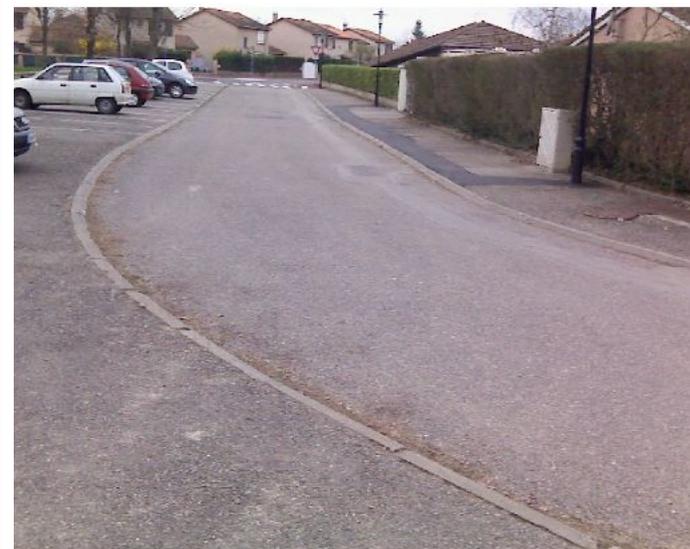
Secteur 2 - Priorité Court Terme

Non Conformités	A - Absence de passage piéton alors qu'il est nécessaire de traverser la chaussée pour poursuivre sur le cheminement.	<b>Taux d'accessibilité</b>
		30,0 %
Préconisations	<p>A 1 - Pour que l'accessibilité de cette rue et des prestations qu'elle contient soit complète, il sera nécessaire d'aménager une traversée de chaussée pour piétons. Cette traversée doit comporter :</p> <ul style="list-style-type: none"> <li>- des bateaux ou abaissées de trottoirs comportant des pentes et des ressauts conformes au 1° et au 5° de l'arrêté du 15 janvier 2007 ;</li> <li>- une bande d'éveil de la vigilance à l'approche de la chaussée ;</li> <li>- une signalisation au sol permettant le guidage des malvoyants et le repérage par les conducteurs de véhicules ;</li> </ul> <p>Les schémas ci-dessous donnent un récapitulatif de ces exigences.</p>	Avis Prévisionnel
Exemples :

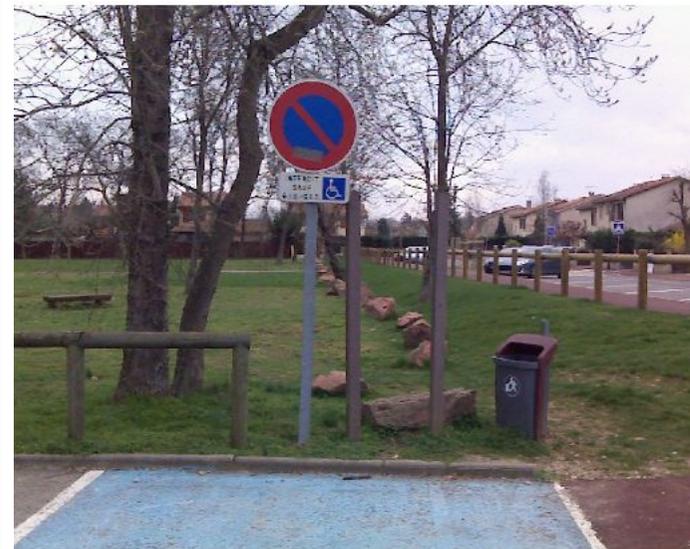
parking du parc - Priorité Moyen Terme

A - La signalisation de la place de stationnement pour les personnes handicapées n'est pas conforme.

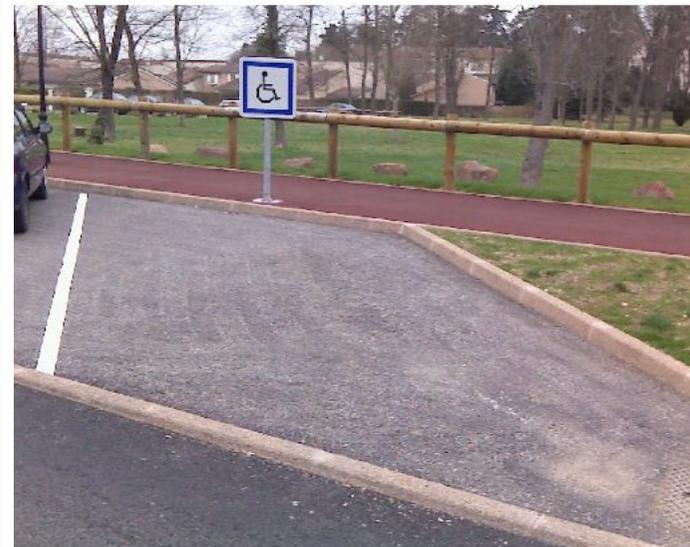
parking du parc - Priorité Moyen Terme

A - La signalisation de la place de stationnement pour les personnes handicapées n'est pas conforme.

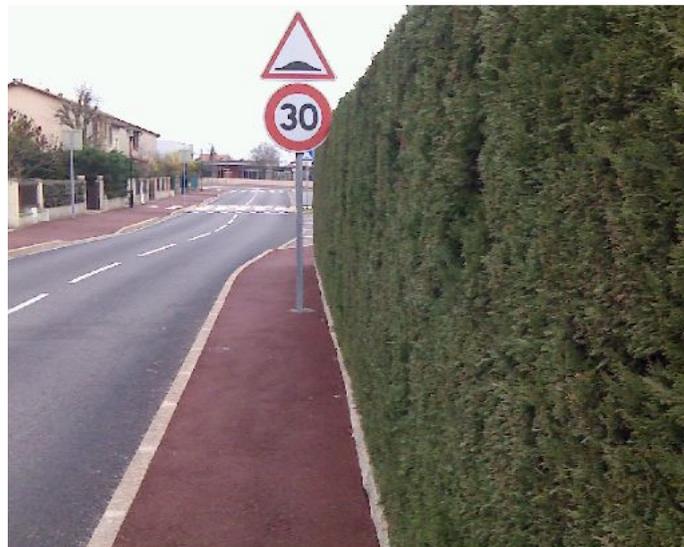
A - La largeur de passage libre est insuffisante à cause de la présence d'obstacles fixes sur le cheminement.

A 1 - Le cheminement étant borné latéralement, la largeur de passage doit être de 1,40 m libre de tout obstacle.

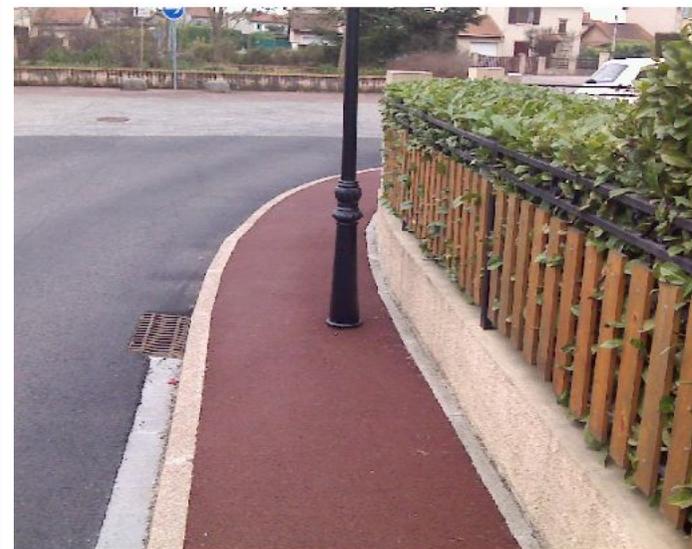
Secteur 2 - Priorité Moyen Terme

A - La largeur du cheminement est insuffisante.

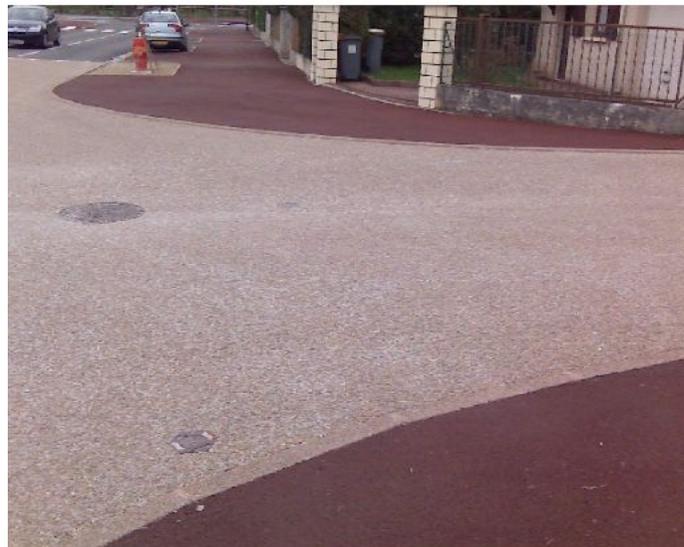
traversee rue albert schweitzer - Priorité Moyen Terme

Non Conformités	A - Les limites entre la traversée pour piétons et la chaussée ne sont pas facilement détectables pour un malvoyant. B - Absence de bande d'éveil de la vigilance au droit de la traversée matérialisée.	Taux d'accessibilité
		70,0 %
Préconisations	A 1 - Les limites du passage piéton et de la chaussée doivent être détectables par un contraste tactile au sol. B 1 - Une bande d'éveil de la vigilance conforme aux normes en vigueur doit être implanté au droit des traversées matérialisées pour avertir les personnes aveugles ou malvoyantes. Actuellement, c'est la norme NF P38-351 qui définit de tels équipements.	Avis Prévisionnel
Exemples :

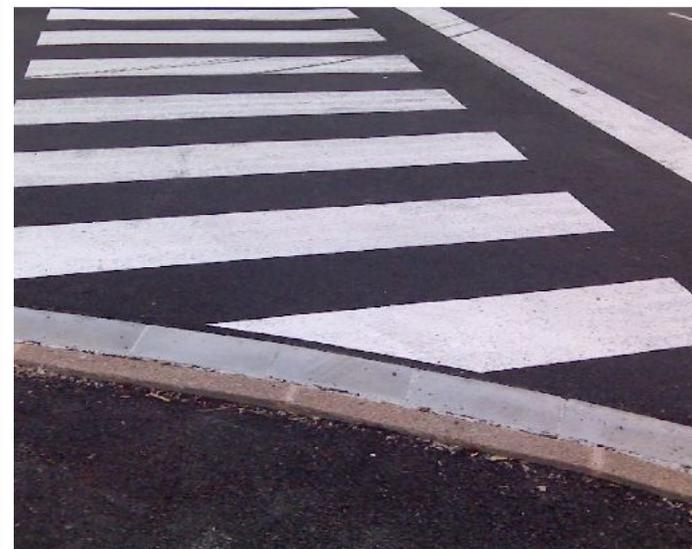
ecole - Priorité Moyen Terme

A - Absence de bande d'éveil de la vigilance au droit de la traversée matérialisée.

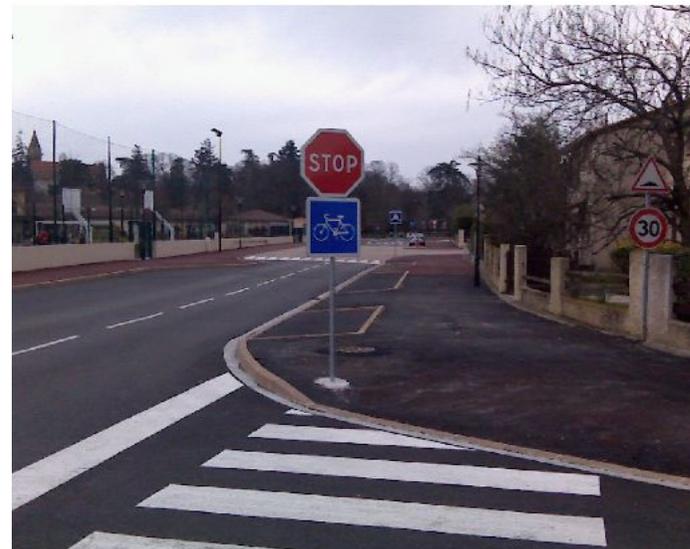
ecole - Priorité Moyen Terme

A - Présence d'éléments en saillie de plus de 15 cm sur le cheminement, à une hauteur inférieure à 2,20m.

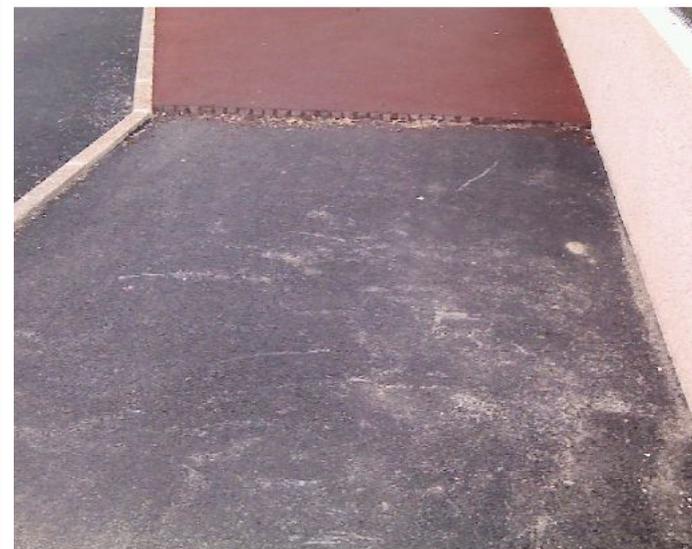
ecole rue Jean Moulin - Priorité Moyen Terme

A - Présence de ressauts

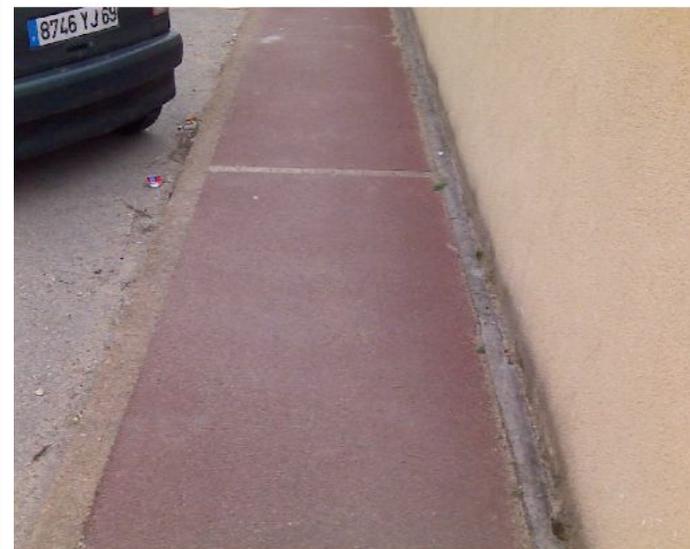
Rue de la liberte - Priorité Moyen Terme

A - La largeur du cheminement est insuffisante.

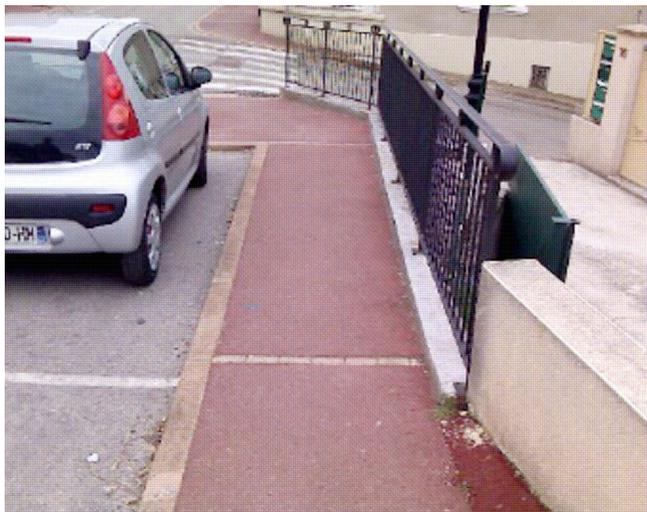
Rue de la liberté – Priorité moyen terme

Non Conformités	A - La largeur du cheminement est insuffisante.	Taux d'accessibilité
		60,0 %
Préconisations	A 1 – Suppression de bande de stationnement pour création/élargissement de trottoir  Cet aménagement permet de remplacer de l'espace de stationnement par de l'espace piéton. Cet aménagement pouvant pénaliser les riverains, une étude de stationnement est préconisée avant sa mise en oeuvre.	Avis Prévisionnel
		100,0%
Travaux :	A 1 - Effacement du marquage au sol signalant la zone de stationnement Dépose de bordure et démolition de trottoir existant Élargissement du trottoir : pose de bordure et réalisation de structure Pose de panneaux indiquant le sens de circulation (B1 et C12)	Evaluation €HT
		6 500,00 €
Corps d'Etat : VRD

Observations : Élargissement du trottoir côté espace vert (avec muret de soutènement si nécessaire) et suppression de la dernière place de stationnement (la plus au Sud) pour élargissement côté chaussée et dégagement d'espace avant passage piéton.

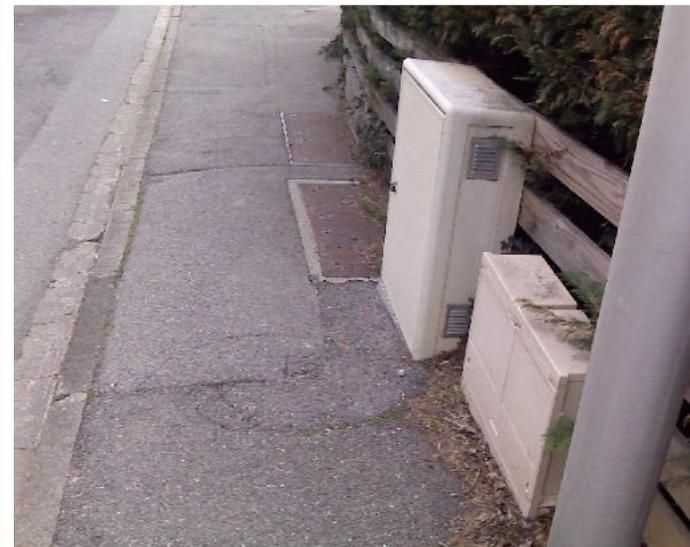
**N° Obstacle : 23**

Non Conformités	A - La largeur du cheminement est insuffisante.	Taux d'accessibilité
		60,0 %
Préconisations	A 1 - Le cheminement comportant un obstacle latéral, sa largeur devra être d'au minimum 1,40 m libre de tout autre obstacle.	Avis Prévisionnel
Exemples :

Observations : Les coffrets électriques sont concernés par cette remarque

100,0%
Travaux :	A 1 - Déplacer les obstacles situés sur le cheminement pour libérer un passage de suffisant.	Evaluation € HT
		770,00 €
Corps d'Etat : Equipement

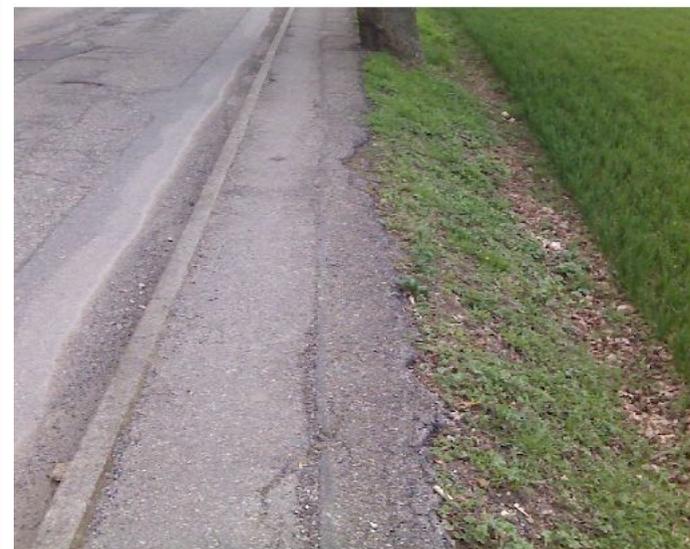
**N° Obstacle : 24**

A - La largeur du cheminement est insuffisante.

Observations : - Distance : 250.00m  
- Trottoir : 1.15m  
- Chaussée : 6.00m  
- Pas de Trottoir opposé

A 1 - En l'absence d'obstacle latéral, la largeur du cheminement doit être d'au minimum 1,20 m libre de tout obstacle.

A 1 - Elargissement du cheminement en enrobé.

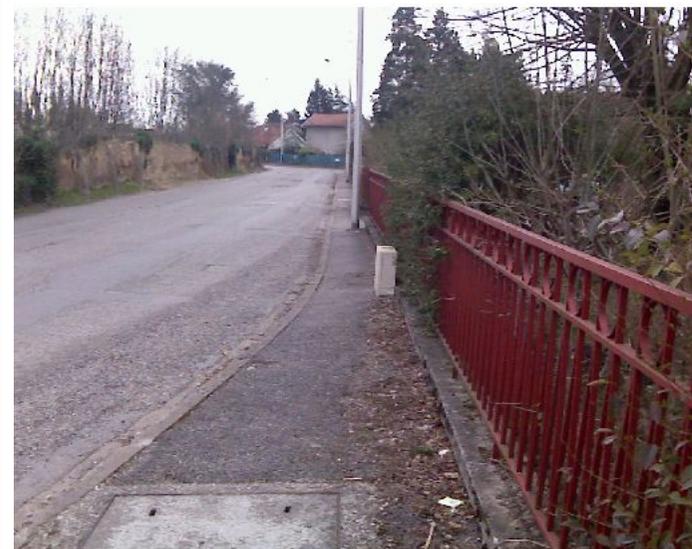
**N° Obstacle : 25**

A - La largeur du cheminement est insuffisante.

Observations : - Distance : 200.00m  
- Trottoir : 0.95m  
- Chaussée : 7.50m  
- Pas de Trottoir opposé

A 1 - Le cheminement comportant un obstacle latéral, sa largeur devra être d'au minimum 1,40 m libre de tout autre obstacle.

A 1 - Elargissement du cheminement en enrobé.

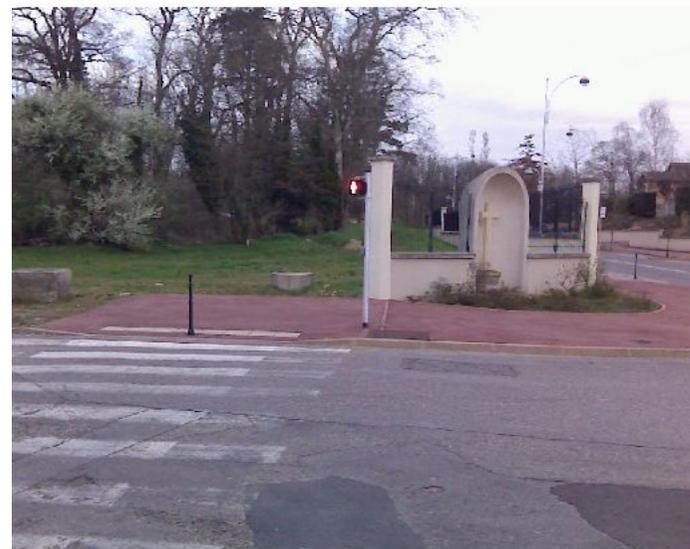
**N° Obstacle : 26**

A - Absence de signaux sonores ou tactiles sur les feux de signalisation permanents.

Observations : 4 feux sont concernés par cette remarque à ce carfour

A 1 - Les signaux pour piétons associés aux feux de signalisation lumineuse doivent être complétés par des signaux sonores ou tactiles

A 1 - Pose d'un dispositif de signalisation sonore accompagnant le fonctionnement de la signalisation lumineuse destinée aux piétons.

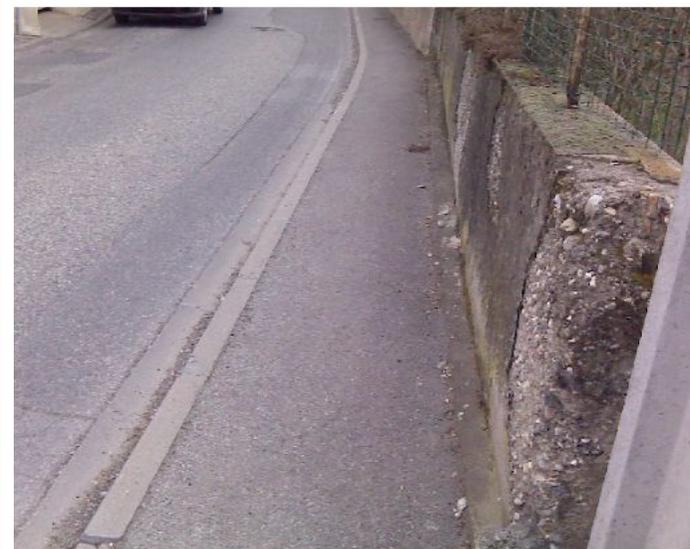
**N° Obstacle : 27**

A - La largeur du cheminement est insuffisante.

Observations : - Distance : 50.00m  
- Trottoir : 1.20m  
- Chaussée : 5.70m  
- Troitoit opposé : 0.60m

A 1 - Le cheminement comportant un obstacle latéral, sa largeur devra être d'au minimum 1,40 m libre de tout autre obstacle.

A 1 - Elargissement du cheminement en enrobé.

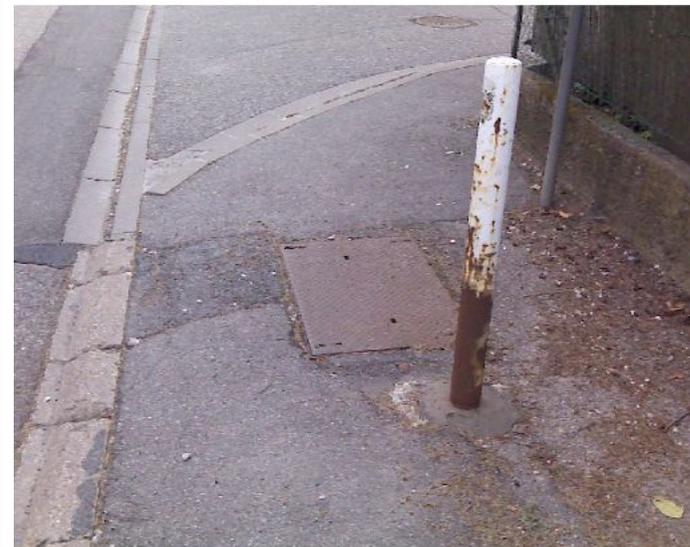
**N° Obstacle : 28**

Non Conformités	A - La largeur du cheminement est insuffisante.	Taux d'accessibilité
		60,0 %
Préconisations	A 1 - Le cheminement comportant un obstacle latéral, sa largeur devra être d'au minimum 1,40 m libre de tout autre obstacle.	Avis Prévisionnel
Exemples :

Observations : Cette remarque concerne le poteau et les pierres situées à proximité

100,0%
Travaux :	A 1 - Déplacer les obstacles situés sur le cheminement pour libérer un passage de suffisant.	Evaluation € HT
		990,00 €
Corps d'Etat : Equipement
