**COMMUNAUTÉ DE COMMUNES  
DE L'EST LYONNAIS**

## **DIAGNOSTIC DE L'ACCESSIBILITE AUX PERSONNES HANDICAPEES DE LA VOIRIE**

**Zone : SECTEUR 1**

Nature et Etendue de la Mission : Plan de mise en accessibilité de la voirie

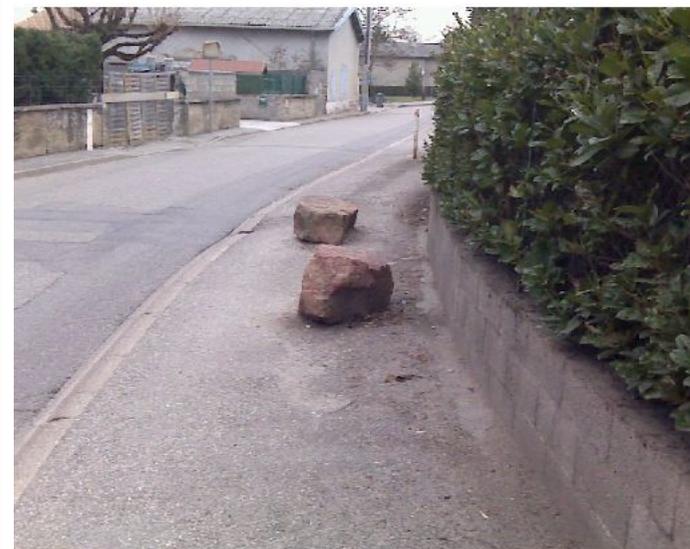
**N° Obstacle : 29**

A - La largeur du cheminement est insuffisante.

A 1 - Le cheminement comportant un obstacle latéral, sa largeur devra être d'au minimum 1,40 m libre de tout autre obstacle.

A 1 - Déplacer les obstacles situés sur le cheminement pour libérer un passage de suffisant.

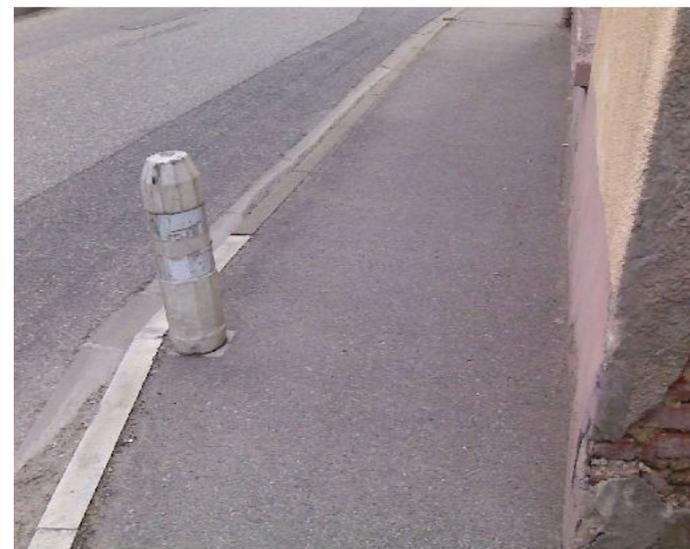
**N° Obstacle : 30**

A - La largeur du cheminement est insuffisante.

Observations : 2 bornes similaires sont à déplacées dans ce secteur

A 1 - Le cheminement comportant un obstacle latéral, sa largeur devra être d'au minimum 1,40 m libre de tout autre obstacle.

A 1 - Déplacer les obstacles situés sur le cheminement pour libérer un passage de suffisant.

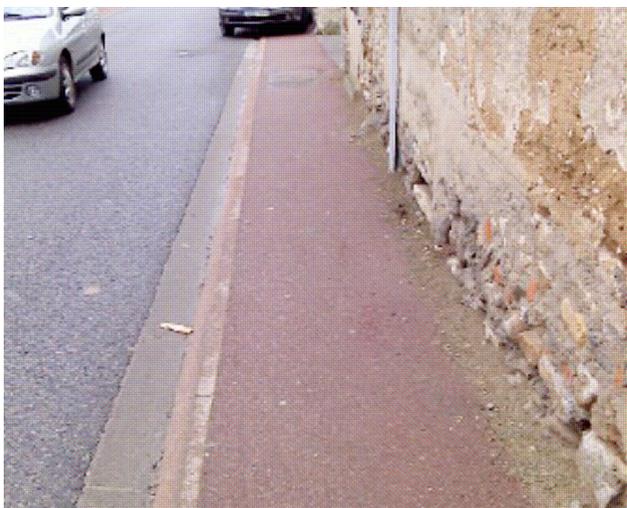
**N°Obstacle : 31**

Non Conformités	A - La largeur du cheminement est insuffisante.	Taux d'accessibilité
		60,0 %
Préconisations	<p>A 1 – Création d'une chicane, avec sens de circulation prioritaire</p> <p>Cet aménagement permet de réduire ponctuellement l'emprise de la chaussée pour élargir un trottoir qui est trop étroit sur un tronçon de longueur limitée. Afin que cet aménagement ne gêne pas la circulation, surtout lorsque les flux sont importants, la chicane doit faire moins de 20 m de long et doit être située sur un tronçon droit, afin d'assurer la visibilité entre les véhicules se faisant face.</p>	Avis Prévisionnel
		100,0%
Travaux :	<p>A 1 - Dépose de bordure et démolition de trottoir existant</p> <p>Elargissement ponctuel du trottoir (sur la longueur du tronçon concerné) : pose de bordure et réalisation de structure</p> <p>Pose de panneaux indiquant un sens de circulation prioritaire (C18)</p>	Evaluation €HT

Observations : Au regard du caractère peu dense du tissu urbain, il est inutile de créer un trottoir en face.

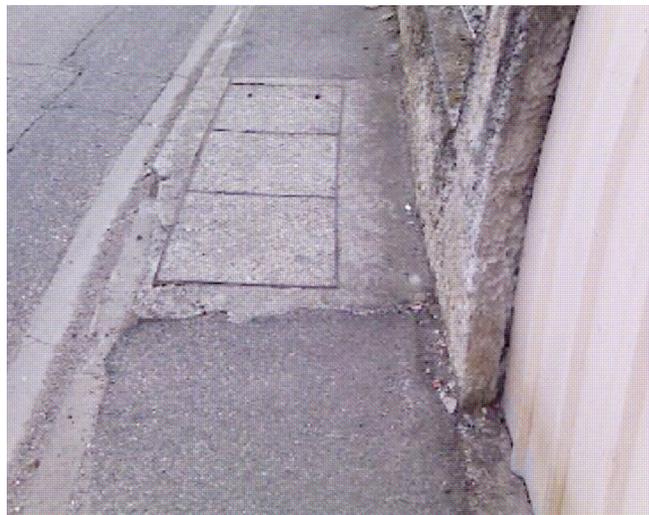
**N°Obstacle : 32**

Non Conformités	A - La largeur du cheminement est insuffisante.	Taux d'accessibilité
		60,0 %
Préconisations	<p>A 1 – Création d'une chicane, avec sens de circulation prioritaire</p> <p>Cet aménagement permet de réduire ponctuellement l'emprise de la chaussée pour élargir un trottoir qui est trop étroit sur un tronçon de longueur limitée. Afin que cet aménagement ne gêne pas la circulation, surtout lorsque les flux sont importants, la chicane doit faire moins de 20 m de long et doit être située sur un tronçon droit, afin d'assurer la visibilité entre les véhicules se faisant face.</p>	Avis Prévisionnel
		100,0%
Travaux :	<p>A 1 - Dépose de bordure et démolition de trottoir existant Elargissement ponctuel du trottoir (sur la longueur du tronçon concerné) : pose de bordure et réalisation de structure Pose de panneaux indiquant un sens de circulation prioritaire (C18)</p>	Evaluation €HT

Observations : **1 seul trottoir élargi : côté Sud**

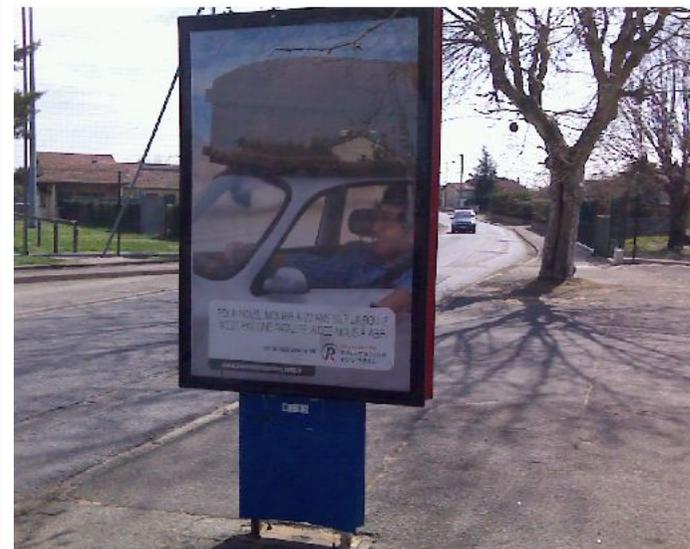
**N° Obstacle : 33**

A - Le mobilier urbain sur pied présente un danger pour les malvoyants.

A 1 - Pour tout mobilier urbain sur poteau ou sur pied, un rappel au sol est nécessaire à l'aplomb de la partie surélevée, si celle-ci est à moins de 2,20 m de hauteur.

A 1 - Pose d'une bande podotactile assurant un contraste visuel et tactile à l'aplomb de la partie en saillie.

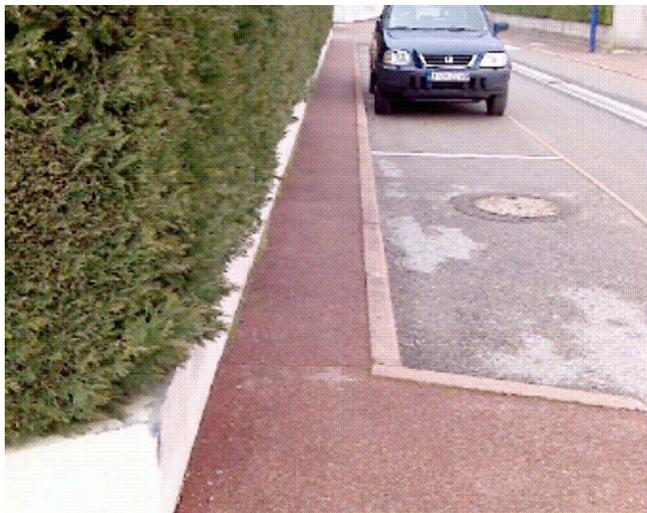
**N°Obstacle : 35**

Non Conformités	A - La largeur du cheminement est insuffisante.	Taux d'accessibilité
		60,0 %
Préconisations	<p>A 1 – Mise en sens unique de la voie pour création/élargissement de trottoir</p> <p>Cet aménagement permet de réduire l'emprise de la chaussée pour élargir un trottoir qui est trop étroit sur une grande longueur.</p> <p>La mise en sens unique d'une voie modifie sensiblement la circulation des véhicules aux alentours : il est essentiel de réaliser une étude de circulation en amont.</p>	Avis Prévisionnel
		100,0%
Travaux :	<p>A 1 - Réduction de la largeur de chaussée : suppression d'une voie de circulation</p> <p>Dépose de bordures et démolition de trottoir existant</p> <p>Élargissement du trottoir : pose de bordure et réalisation de structure</p> <p>Pose de panneaux indiquant le sens de circulation (B1 et C12)</p>	<p>Evaluation</p> <p>€HT</p>

Observations : Mise en sens unique de la rue Parmentier, entre la rue Carnot et le Chemin de Cadou.

Sens de circulation : Ouest → Est. Mise en sens unique de la voie peu contraignante ; la circulation reste inchangée sur les voies alentours.

1 seul trottoir élargi : côté Nord.

**Important** : un passage piéton à créer sur la rue Carnot, au Nord de l'intersection avec la rue Parmentier, pour assurer la continuité du cheminement.

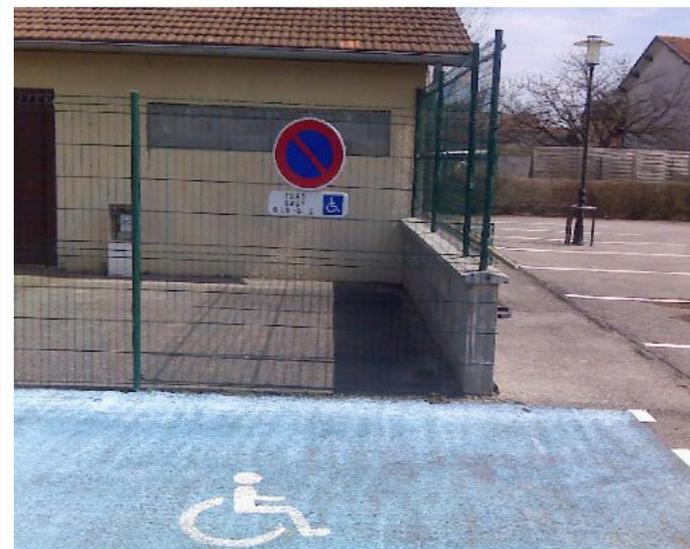
parking terrain de football

A - La signalisation de la place de stationnement pour les personnes handicapées n'est pas conforme.

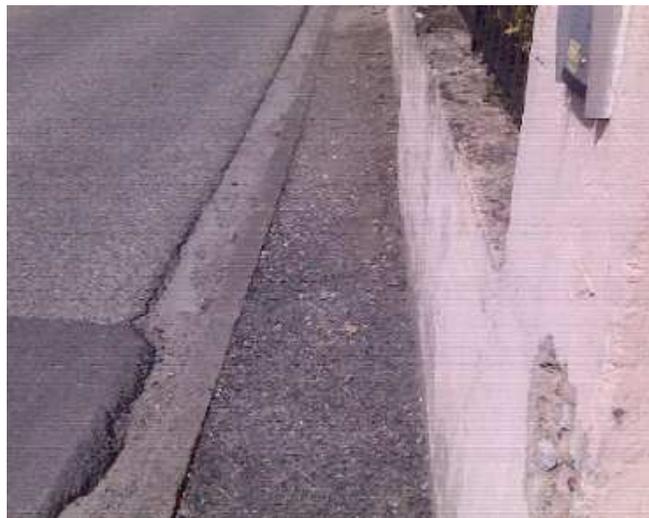
Rue Carnot – Priorité moyen terme

Non Conformités	A - La largeur du cheminement est insuffisante.	Taux d'accessibilité
		60,0 %
Préconisations	<p>A 1 – Création d'une zone 30</p> <p>Cet aménagement offre plusieurs avantages :</p> <ul style="list-style-type: none"> <li>- sécurisation des piétons</li> <li>- Possibilité pour les piétons de traverser la chaussée hors passages piétons</li> <li>- Possibilité de mettre en œuvre un cheminement sur accotement (non recommandé)</li> </ul> <p>La création d'une zone 30 ne peut concerner qu'un tronçon de rue : elle doit être réalisée sur un linéaire de 200 m au minimum, et idéalement, s'étendre à plusieurs rues d'un même secteur aggloméré.</p> <p><b>L'élargissement d'un trottoir au moins est impératif.</b></p>	<p>Avis Prévisionnel</p> <p>100,0%</p>
Travaux :	<p>A 1 - Pose de panneaux d'entrée et de sortie de la zone 30 (B30 et B51)</p> <p>Eventuellement : plateaux aux entrées de la zone 30</p> <p>Mise en œuvre d'un enrobé de couleur</p> <div style="display: flex; justify-content: space-around; align-items: center;"> <div style="border: 1px solid red; padding: 2px; text-align: center;"> <p>ZONE</p> <p>30</p> </div> <div style="border: 1px solid black; padding: 2px; text-align: center;"> <p>FIN de ZONE</p> <p>30</p> </div> </div>	<p>Evaluation</p> <p>€HT</p> <p>66 300,00 €</p>

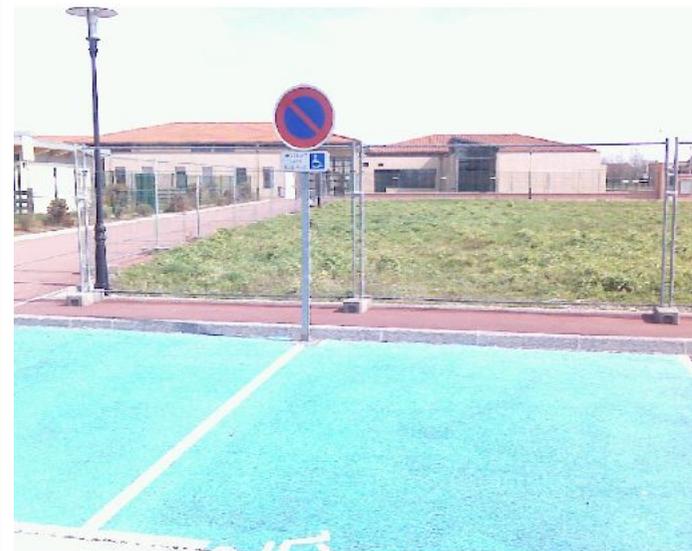
creche municipale - Priorité Moyen Terme

A - La signalisation de la place de stationnement pour les personnes handicapées n'est pas conforme.

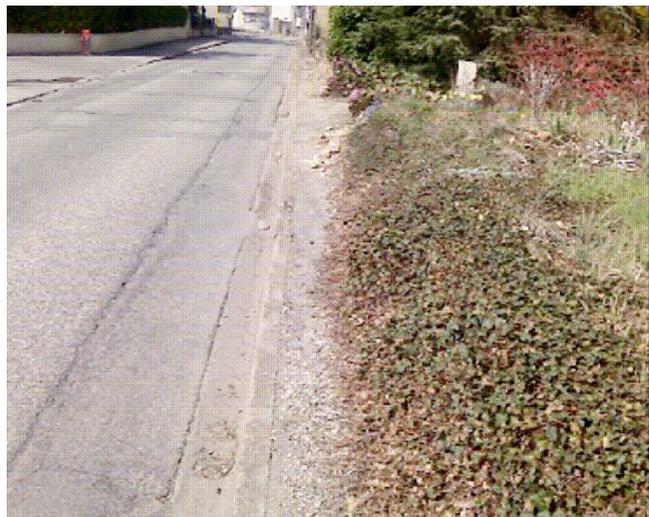
Rue Carnot – Priorité moyen terme

Non Conformités	A - La largeur du cheminement est insuffisante.	Taux d'accessibilité
		60,0 %
	Préconisations	<p>A 1 – Création d'une zone 30</p> <p>Cet aménagement offre plusieurs avantages :</p> <ul style="list-style-type: none"> <li>- sécurisation des piétons</li> <li>- Possibilité pour les piétons de traverser la chaussée hors passages piétons</li> <li>- Possibilité de mettre en œuvre un cheminement sur accotement (non recommandé)</li> </ul> <p>La création d'une zone 30 ne peut concerner qu'un tronçon de rue : elle doit être réalisée sur un linéaire de 200 m au minimum, et idéalement, s'étendre à plusieurs rues d'un même secteur aggloméré.</p> <p><b>L'élargissement d'un trottoir au moins est impératif.</b></p>
Travaux :	<p>A 1 - Pose de panneaux d'entrée et de sortie de la zone 30 (B30 et B51)</p> <p>Eventuellement : plateaux aux entrées de la zone 30</p> <p>Mise en œuvre d'un enrobé de couleur</p> <div style="display: flex; justify-content: space-around; align-items: center;">

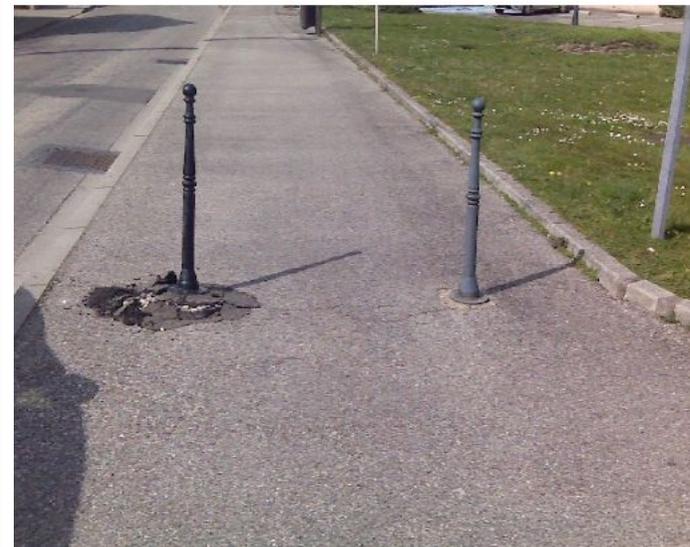
rue carnot - Priorité Moyen Terme

Non Conformités	A - Poteaux/bornes difficilement repérables.	Taux d'accessibilité
		80,0 %
Préconisations	<p>A 1 - La largeur et la hauteur des bornes et poteaux doivent être conformes à l'abaque de l'annexe 3 de l'arrêté du 15/01/2007</p> <p>Extrait de l'abaque :</p> <ul style="list-style-type: none"> <li>- hauteur du poteau 1.20 m mini pour un diamètre ou largeur de 6 cm</li> <li>- largeur de la borne de 0.80 m mini pour une hauteur de 0.40 m</li> </ul>	Avis Prévisionnel
		100,0%
Travaux :	A 1 - Remplacement du poteau ou de la borne	Evaluation € HT
		8 200,00 €
Corps d'Etat : Equipement

Observations : 15 bornes sont concernées par cette remarque dans ce secteur

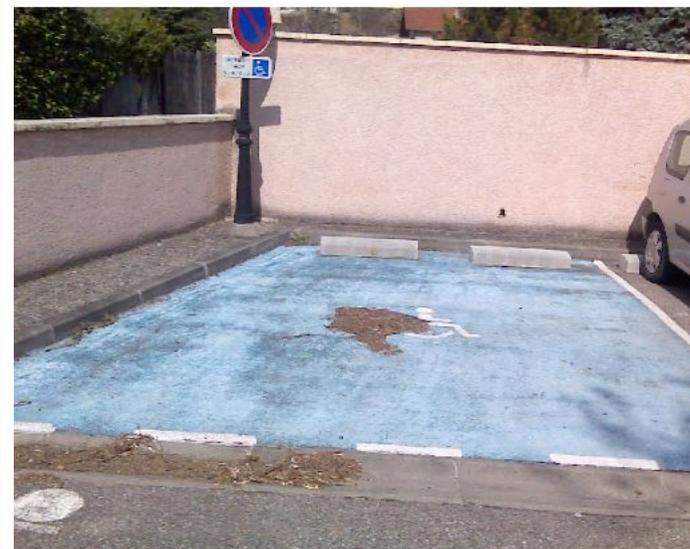
place carnot - Priorité Moyen Terme

A - La signalisation de la place de stationnement pour les personnes handicapées n'est pas conforme.

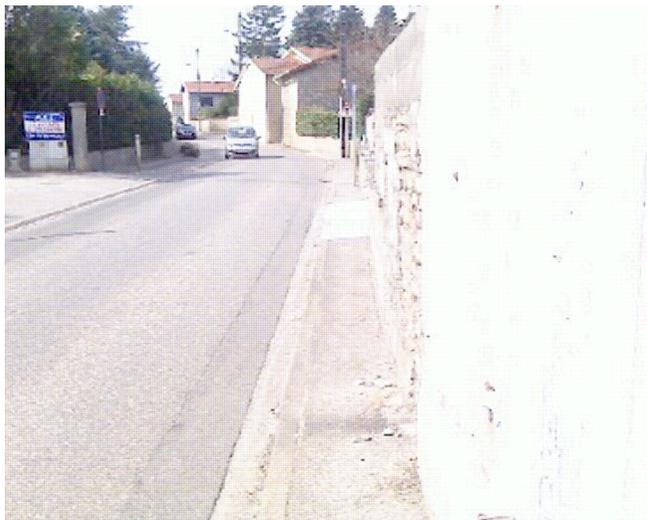
Rue carnot – Priorité moyen terme

Non Conformités	A - La largeur du cheminement est insuffisante.	Taux d'accessibilité
		60,0 %
Préconisations	A 1 – Création d'une zone 30 Cet aménagement offre plusieurs avantages : - sécurisation des piétons - Possibilité pour les piétons de traverser la chaussée hors passages piétons - Possibilité de mettre en œuvre un cheminement sur accotement (non recommandé)  La création d'une zone 30 ne peut concerner qu'un tronçon de rue : elle doit être réalisée sur un linéaire de 200 m au minimum, et idéalement, s'étendre à plusieurs rues d'un même secteur aggloméré.  <b>L'élargissement d'un trottoir au moins est impératif.</b>	Avis Prévisionnel
		100,0%
Travaux :	A 1 - Pose de panneaux d'entrée et de sortie de la zone 30 (B30 et B51) Eventuellement : plateaux aux entrées de la zone 30 Mise en œuvre d'un enrobé de couleur	Evaluation €HT

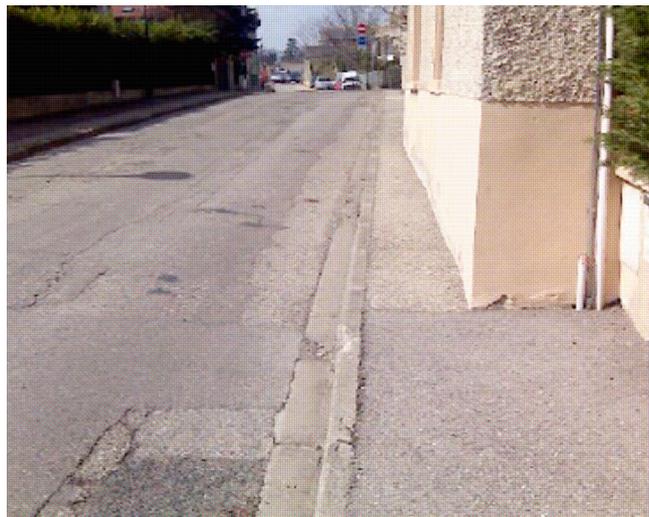
Rue carnot – Priorité moyen terme

Non Conformités	A - La largeur du cheminement est insuffisante.	Taux d'accessibilité
		60,0 %
Préconisations	<p>A 1 – Création d'une zone 30</p> <p>Cet aménagement offre plusieurs avantages :</p> <ul style="list-style-type: none"> <li>- sécurisation des piétons</li> <li>- Possibilité pour les piétons de traverser la chaussée hors passages piétons</li> <li>- Possibilité de mettre en œuvre un cheminement sur accotement (non recommandé)</li> </ul> <p>La création d'une zone 30 ne peut concerner qu'un tronçon de rue : elle doit être réalisée sur un linéaire de 200 m au minimum, et idéalement, s'étendre à plusieurs rues d'un même secteur aggloméré.</p> <p><b>L'élargissement d'un trottoir au moins est impératif.</b></p>	Avis Prévisionnel
		100,0%
Travaux :	<p>A 1 - Pose de panneaux d'entrée et de sortie de la zone 30 (B30 et B51)</p> <p>Eventuellement : plateaux aux entrées de la zone 30</p> <p>Mise en œuvre d'un enrobé de couleur</p> <div style="display: flex; justify-content: space-around; align-items: center;"> <div style="border: 1px solid red; padding: 2px; text-align: center;"> <small>ZONE</small>  <span style="font-size: 1.2em; font-weight: bold;">30</span> </div> <div style="border: 1px solid black; padding: 2px; text-align: center;"> <small>FIN de ZONE</small>  <span style="font-size: 1.2em; font-weight: bold;">30</span> </div> </div>	Evaluation €HT

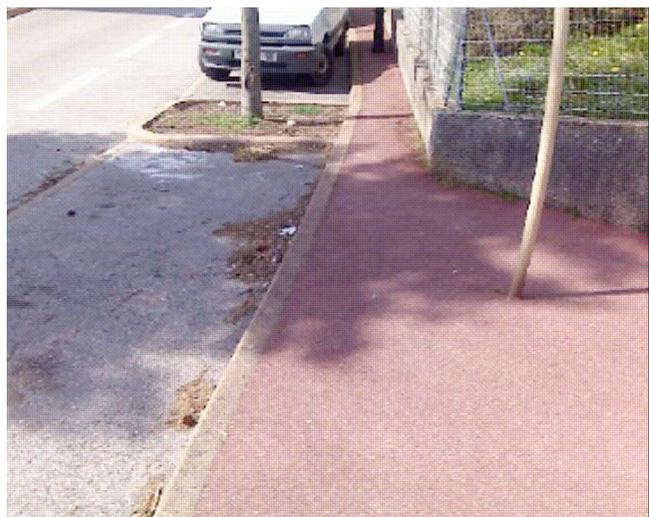
Rue de la liberté – Priorité moyen terme

Non Conformités	A - La largeur du cheminement est insuffisante.	Taux d'accessibilité
		60,0 %
Préconisations	<p>A 1 – Création d'une zone 30</p> <p>Cet aménagement offre plusieurs avantages :</p> <ul style="list-style-type: none"> <li>- sécurisation des piétons</li> <li>- Possibilité pour les piétons de traverser la chaussée hors passages piétons</li> <li>- Possibilité de mettre en œuvre un cheminement sur accotement (non recommandé)</li> </ul> <p>La création d'une zone 30 ne peut concerner qu'un tronçon de rue : elle doit être réalisée sur un linéaire de 200 m au minimum, et idéalement, s'étendre à plusieurs rues d'un même secteur aggloméré.</p> <p><b>L'élargissement d'un trottoir au moins est impératif.</b></p>	Avis Prévisionnel
Travaux :	<p>A 1 - Pose de panneaux d'entrée et de sortie de la zone 30 (B30 et B51)</p> <p>Eventuellement : plateaux aux entrées de la zone 30</p> <p>Mise en œuvre d'un enrobé de couleur</p> <div style="display: flex; justify-content: space-around; align-items: center;">

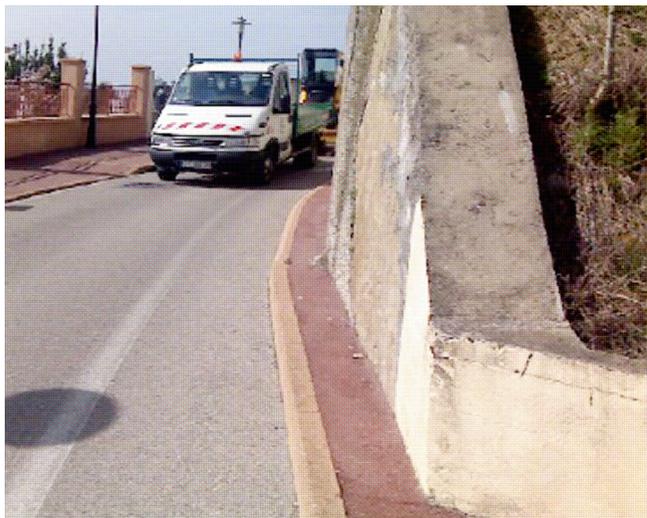
Rue de la liberté – Priorité moyen terme

Non Conformités	A - La largeur du cheminement est insuffisante.	Taux d'accessibilité
		60,0 %
Préconisations	<p>A 1 – Création d'une zone 30</p> <p>Cet aménagement offre plusieurs avantages :</p> <ul style="list-style-type: none"> <li>- sécurisation des piétons</li> <li>- Possibilité pour les piétons de traverser la chaussée hors passages piétons</li> <li>- Possibilité de mettre en œuvre un cheminement sur accotement (non recommandé)</li> </ul> <p>La création d'une zone 30 ne peut concerner qu'un tronçon de rue : elle doit être réalisée sur un linéaire de 200 m au minimum, et idéalement, s'étendre à plusieurs rues d'un même secteur aggloméré.</p> <p><b>L'élargissement d'un trottoir au moins est impératif.</b></p>	Avis Prévisionnel
Travaux :	<p>A 1 - Pose de panneaux d'entrée et de sortie de la zone 30 (B30 et B51)</p> <p>Eventuellement : plateaux aux entrées de la zone 30</p> <p>Mise en œuvre d'un enrobé de couleur</p> <div style="display: flex; justify-content: space-around; align-items: center;">

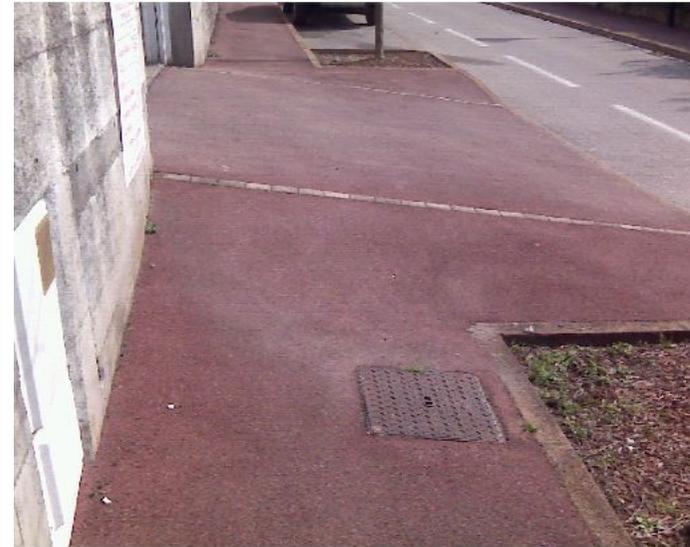
19bis rue de la liberte - Priorité Moyen Terme

Non Conformités	A - La pente du cheminement pour piétons est trop forte.	Taux d'accessibilité
		60,0 %
Préconisations	A 1 - La pente devra être inférieure à 5%, et être munie de paliers de repos tous les 10 m, ainsi qu'en haut et en bas.	Avis Prévisionnel
Exemples :

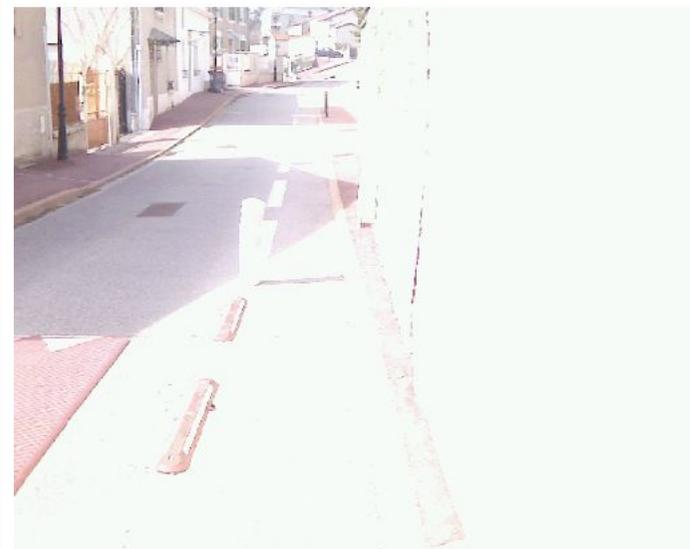
en face de 20 rue de la liberte - Priorité Moyen Terme

A - La largeur du cheminement est insuffisante.

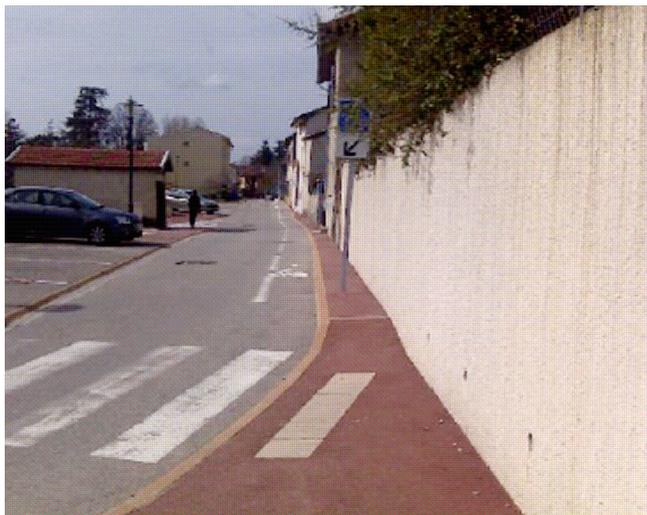
19bis Rue de la liberté – Priorité moyen terme

Non Conformités	A - La largeur du cheminement est insuffisante.	Taux d'accessibilité
		60,0 %
Préconisations	<p>A 1 – Création d'une zone 30</p> <p>Cet aménagement offre plusieurs avantages :</p> <ul style="list-style-type: none"> <li>- sécurisation des piétons</li> <li>- Possibilité pour les piétons de traverser la chaussée hors passages piétons</li> <li>- Possibilité de mettre en œuvre un cheminement sur accotement (non recommandé)</li> </ul> <p>La création d'une zone 30 ne peut concerner qu'un tronçon de rue : elle doit être réalisée sur un linéaire de 200 m au minimum, et idéalement, s'étendre à plusieurs rues d'un même secteur aggloméré.</p> <p><b>L'élargissement d'un trottoir au moins est impératif.</b></p>	Avis Prévisionnel
Travaux :	<p>A 1 - Pose de panneaux d'entrée et de sortie de la zone 30 (B30 et B51)</p> <p>Eventuellement : plateaux aux entrées de la zone 30</p> <p>Mise en œuvre d'un enrobé de couleur</p> <div style="display: flex; justify-content: space-around; align-items: center;">

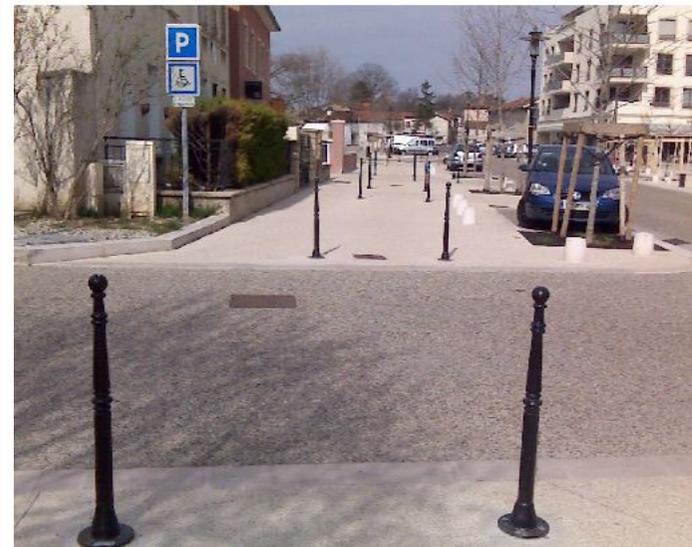
Place de la republique - Priorité Moyen Terme

A - Poteaux/bornes difficilement repérables.

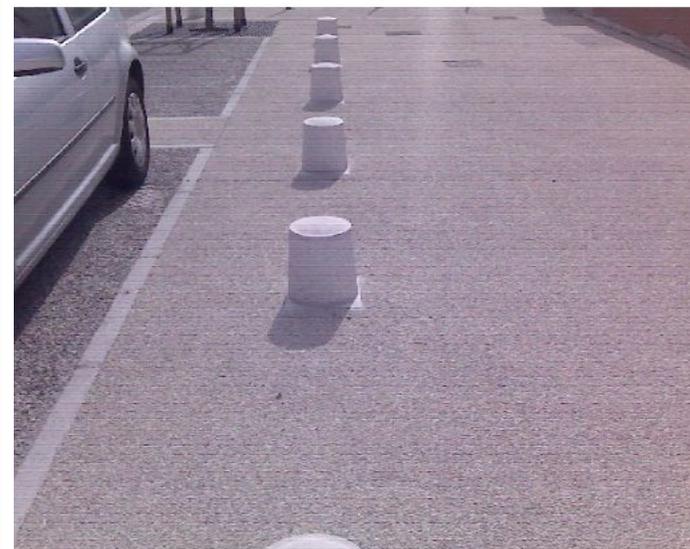
Place de la Republique - Priorité Moyen Terme

Non Conformités	A - Poteaux/bornes difficilement repérables.	<b>Taux d'accessibilité</b>
		80,0 %
Préconisations	<p>A 1 - La largeur et la hauteur des bornes et poteaux doivent être conformes à l'abaque de l'annexe 3 de l'arrêté du 15/01/2007</p> <p>Extrait de l'abaque :</p> <ul style="list-style-type: none"> <li>- hauteur du poteau 1.20 m mini pour un diamètre ou largeur de 6 cm</li> <li>- largeur de la borne de 0.80 m mini pour une hauteur de 0.40 m</li> </ul>	Avis Prévisionnel
		100,0%
Travaux :	A 1 - Remplacement du poteau ou de la borne	Evaluation €HT
		59 700,00 €
Corps d'Etat : Equipement

Observations : 118 bornes ont été repérées sur cette place

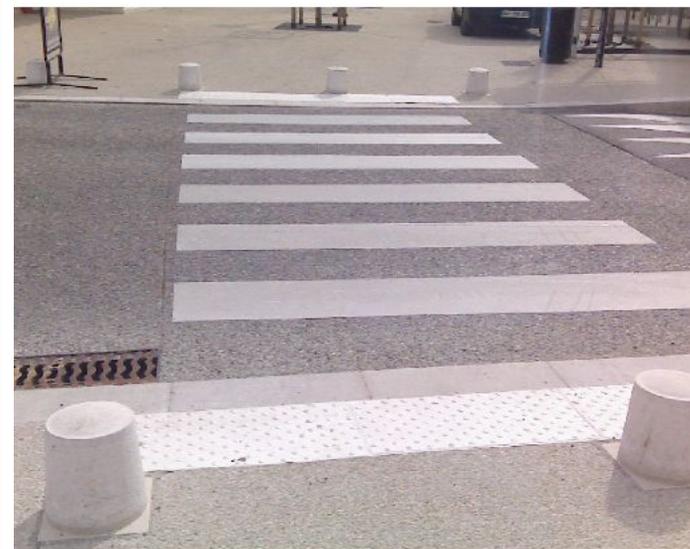
Secteur 3 - Priorité Moyen Terme

A - Les limites entre la traversée pour piétons et la chaussée ne sont pas facilement détectables pour un malvoyant.

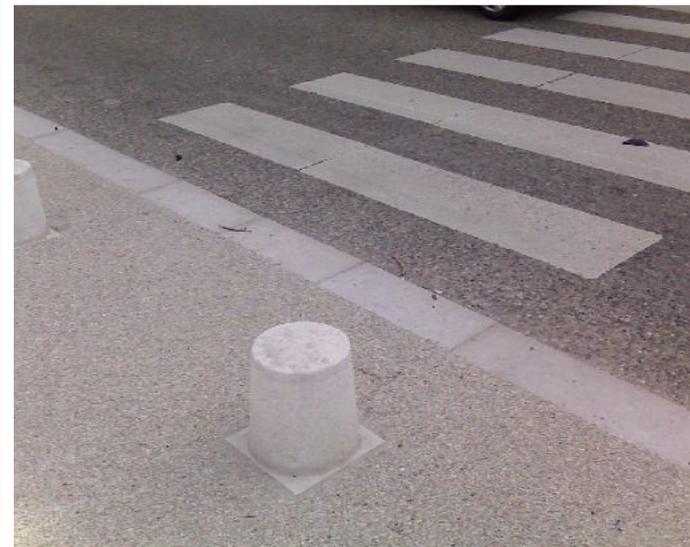
Secteur 3 - Priorité Moyen Terme

A - Absence de bande d'éveil de la vigilance au droit de la traversée matérialisée.

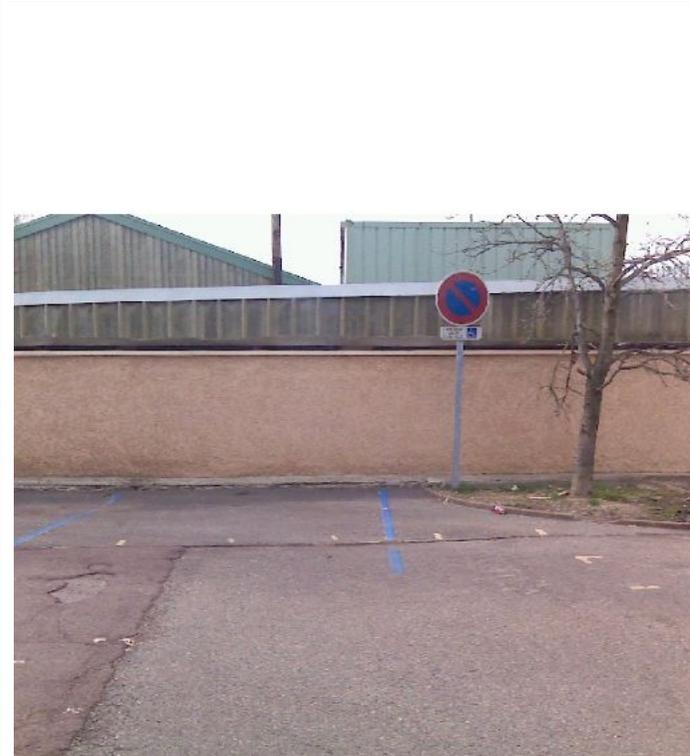
Place de Ronshausen - Priorité Moyen Terme

A - La signalisation de la place de stationnement pour les personnes handicapées n'est pas conforme.  
B - Les dimensions des places de stationnement pour les personnes handicapées sont insuffisantes.

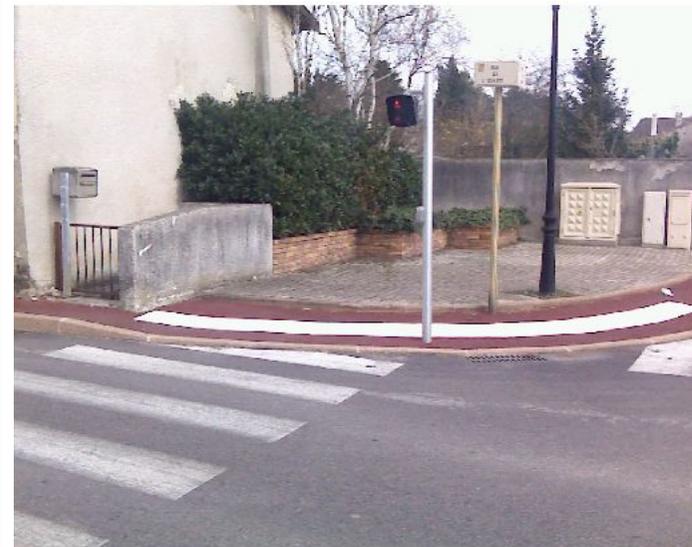
Rue de l'egalite/chemin de la Grange - Priorité Moyen Terme

A - Absence de signaux sonores ou tactiles sur les feux de signalisation permanents.

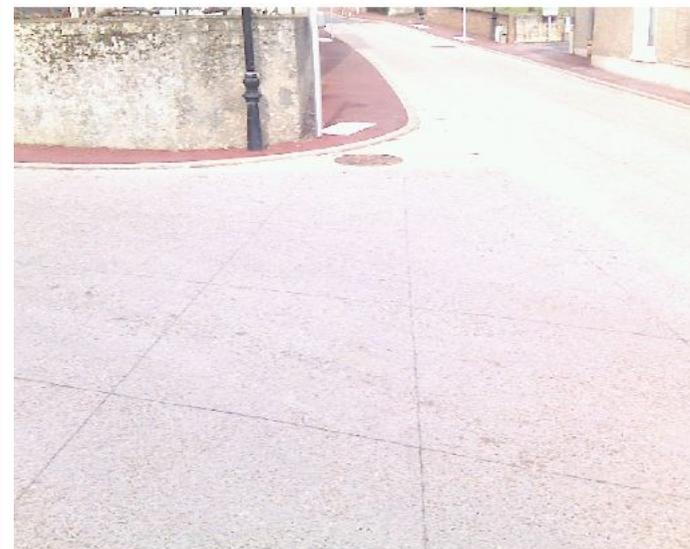
Traversee rue des Tuileries - Priorité Moyen Terme

Non Conformités	A - Absence de passage piéton alors qu'il est nécessaire de traverser la chaussée pour poursuivre sur le cheminement.	<b>Taux d'accessibilité</b>
		30,0 %
Préconisations	<p>A 1 - Pour que l'accessibilité de cette rue et des prestations qu'elle contient soit complète, il sera nécessaire d'aménager une traversée de chaussée pour piétons. Cette traversée doit comporter :</p> <ul style="list-style-type: none"> <li>- des bateaux ou abaissées de trottoirs comportant des pentes et des ressauts conformes au 1° et au 5° de l'arrêté du 15 janvier 2007 ;</li> <li>- une bande d'éveil de la vigilance à l'approche de la chaussée ;</li> <li>- une signalisation au sol permettant le guidage des malvoyants et le repérage par les conducteurs de véhicules ;</li> </ul> <p>Les schémas ci-dessous donnent un récapitulatif de ces exigences.</p>	Avis Prévisionnel
Exemples :

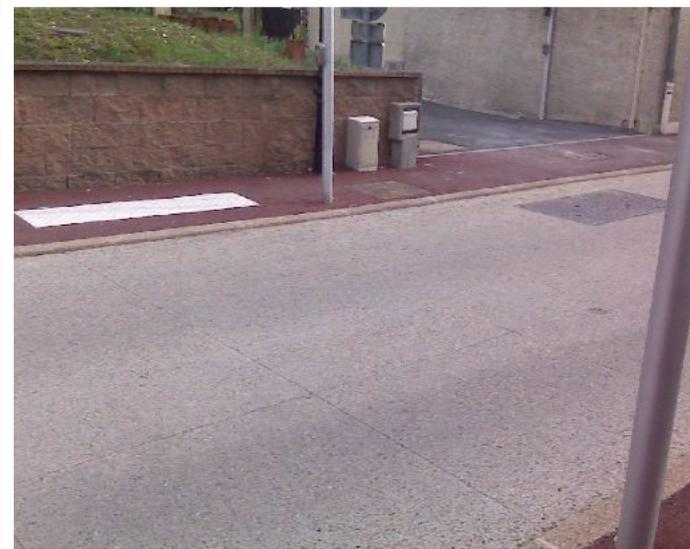
26 rue de l'egalite - Priorité Moyen Terme

Non Conformités	A - Le marquage au sol de la traversée pour piétons n'est pas réglementaire, selon l'arrêté du 16 février 1988.	Taux d'accessibilité
		70,0 %
Préconisations	<p>A 1 - Les passages piétons doivent respecter les normes décrites dans l'arrêté du 16 février 1988 :</p> <ul style="list-style-type: none"> <li>- Longueur des bandes blanches : <ul style="list-style-type: none"> <li>* En ville : 2.50 m ,</li> <li>* En rase campagne ou petites agglomérations : 4 à 6 m ;</li> </ul> </li> <li>- Largeur des bandes blanches : 0.50 m ;</li> <li>- Distance autorisée de 0.50 m à 0.80 m entre les bandes blanches ;</li> <li>- Interruption du marquage axial à 0.50 m du passage ;</li> <li>- Passages piétons sur ralentisseurs prolongés de 0.50 m de part et d'autre.</li> </ul> <p>En outre, il doit présenter un contraste visuel suffisant.</p>	Avis Prévisionnel
		100,0%
Travaux :	A 1 - Reprise complète du marquage.	Evaluation € HT

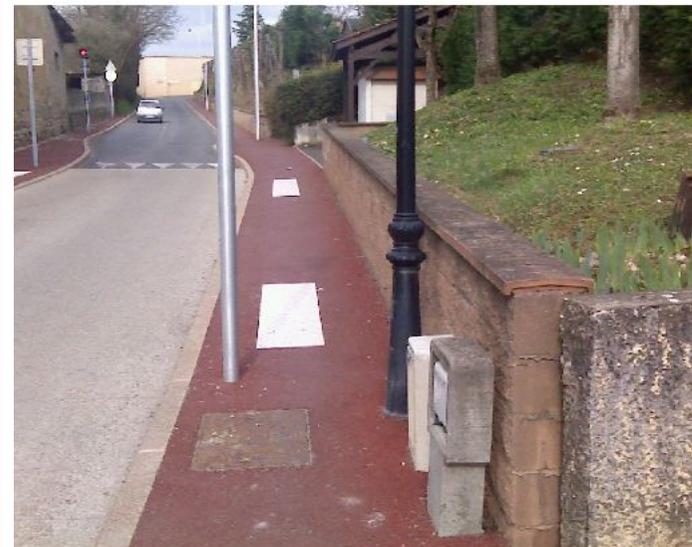
28 rue de l'egalite - Priorité Moyen Terme

A - La largeur de passage libre est insuffisante à cause de la présence d'obstacles fixes sur le cheminement.

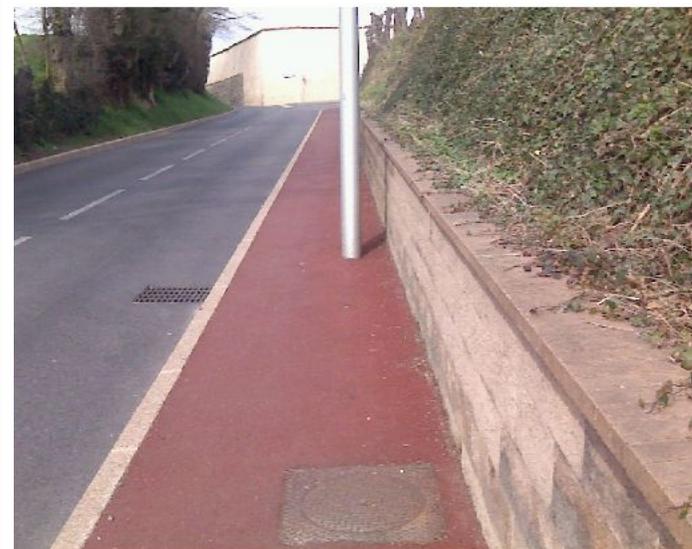
Rue de l'egalite - Priorité Moyen Terme

A - La largeur de passage libre est insuffisante à cause de la présence d'obstacles fixes sur le cheminement.

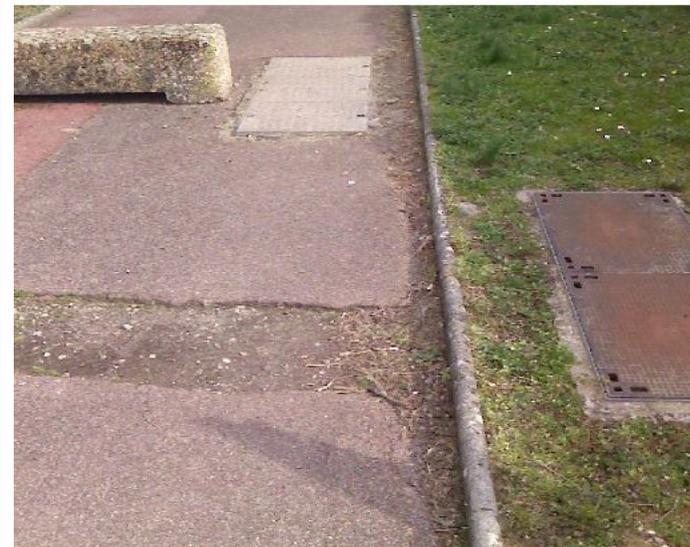
Rue du chateau - Priorité Moyen Terme

Non Conformités	A - Le revêtement de sol présente des obstacles à la roue.	Taux d'accessibilité
		60,0 %
Préconisations	A 1 - Rénover le revêtement pour supprimer tout obstacle à la roue.	Avis Prévisionnel
		100,0%
Travaux :	A 1 - Reprise du revêtement au goudron (rustinage).	Evaluation € HT
		960,00 €
Corps d'Etat : VRD

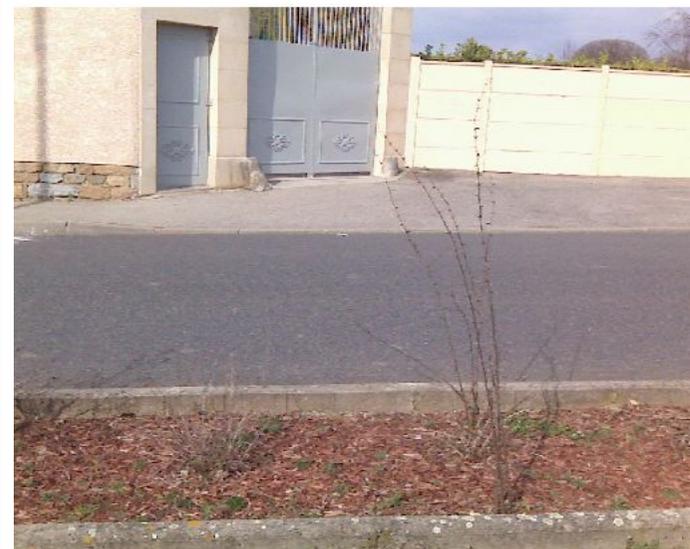
Jonction entrée cimetière - Priorité Moyen Terme

A - Absence de passage piéton alors qu'il est nécessaire de traverser la chaussée pour poursuivre sur le cheminement.

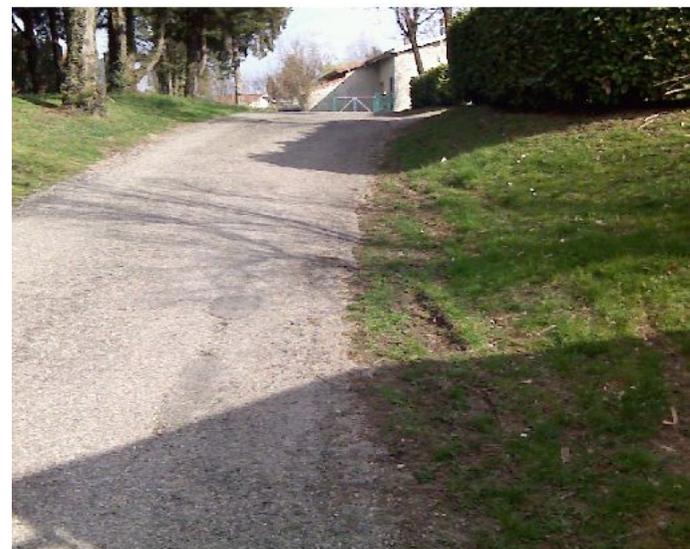
Acces cimetiére cote parking - Priorité Moyen Terme

A - La pente du cheminement pour piétons est trop forte.

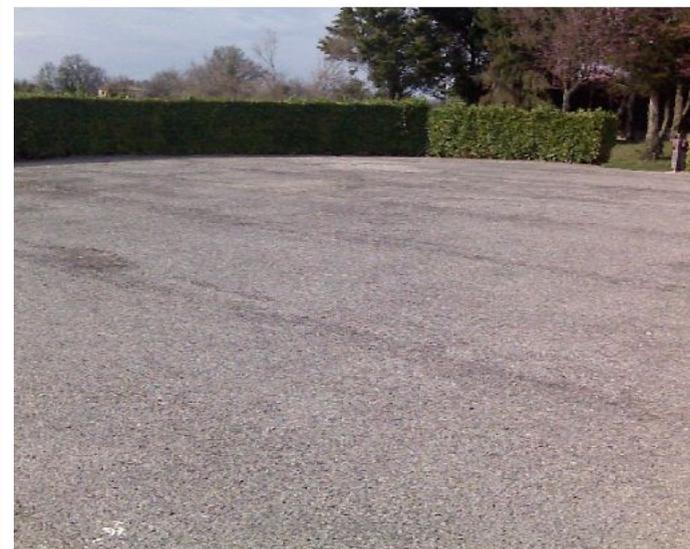
Parking cimetiére - Priorité Moyen Terme

A - Les places de stationnement pour handicapés sont en nombre insuffisant dans la zone.

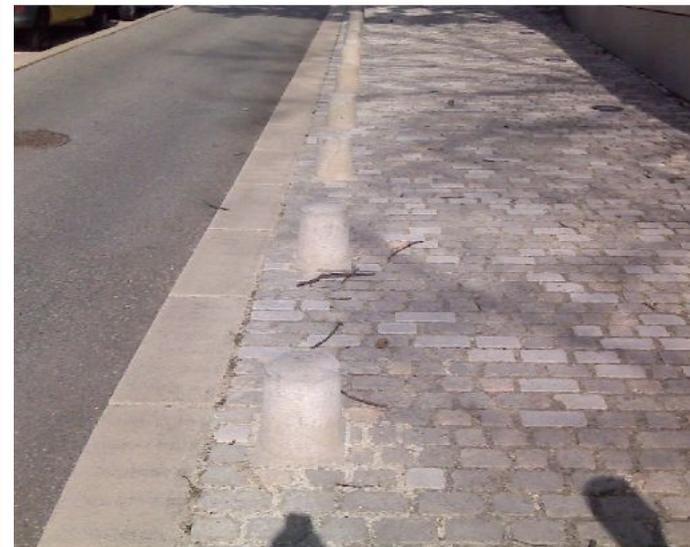
rue de repetit - Priorité Moyen Terme

Non Conformités	A - Poteaux/bornes difficilement repérables.	Taux d'accessibilité
		80,0 %
Préconisations	<p>A 1 - La largeur et la hauteur des bornes et poteaux doivent être conformes à l'abaque de l'annexe 3 de l'arrêté du 15/01/2007</p> <p>Extrait de l'abaque :</p> <ul style="list-style-type: none"> <li>- hauteur du poteau 1.20 m mini pour un diamètre ou largeur de 6 cm</li> <li>- largeur de la borne de 0.80 m mini pour une hauteur de 0.40 m</li> </ul>	Avis Prévisionnel
		100,0%
Travaux :	A 1 - Remplacement du poteau ou de la borne	Evaluation € HT
		47 700,00 €
Corps d'Etat : Equipement

Observations : 94 plots sont concernés par cette remarque dans ce secteur

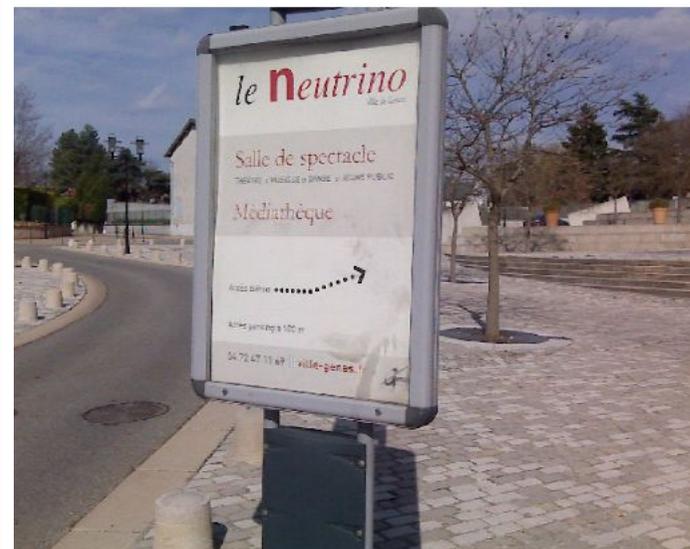
rue de repetit - Priorité Moyen Terme

A - Présence d'éléments en saillie de plus de 15 cm sur le cheminement, à une hauteur inférieure à 2,20m.

A 1 - Les éléments faisant saillie de plus de 15 cm sur le cheminement accessible devront comporter :  
- un rappel par un élément bas à moins de 40 cm de hauteur ;  
ou  
- une surépaisseur au sol d'au moins 3 cm

A 1 - Ajout d'une bande podotactile contrastée visuellement, au droit de l'élément en saillie. Le modèle choisi devra offrir une surépaisseur d'au moins 3 cm.

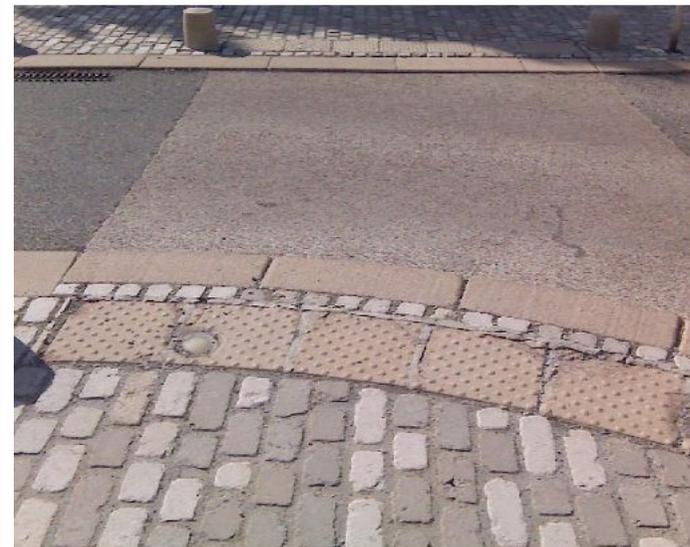
service culturel - Priorité Moyen Terme

Non Conformités	A - Le marquage au sol de la traversée pour piétons n'est pas réglementaire, selon l'arrêté du 16 février 1988. B - Les limites entre la traversée pour piétons et la chaussée ne sont pas facilement détectables pour un malvoyant.	Taux d'accessibilité
		70,0 %
Préconisations	A 1 - Les passages piétons doivent respecter les normes décrites dans l'arrêté du 16 février 1988 : - Longueur des bandes blanches : * En ville : 2.50 m , * En rase campagne ou petites agglomérations : 4 à 6 m ; - Largeur des bandes blanches : 0.50 m ; - Distance autorisée de 0.50 m à 0.80 m entre les bandes blanches ; - Interruption du marquage axial à 0.50 m du passage ; - Passages piétons sur ralentisseurs prolongés de 0.50 m de part et d'autre. En outre, il doit présenter un contraste visuel suffisant. B 1 - Les limites du passage piéton et de la chaussée doivent être détectables par un contraste tactile au sol.	Avis Prévisionnel

Observations : 3 traversées pour piétons sont concernées par cette remarque autour de la place de l'Hôtel de Ville

100,0%
Travaux :	A 1 - Reprise complète du marquage. B 1 - Pose de bandes de guidage de part et d'autre, adaptées aux chaussées pour véhicules. Par exemple, des bandes rugueuses du type "casse-vitesse" conviennent.	Evaluation €HT
		6 680,00 €
Corps d'Etat : Peinture - VRD

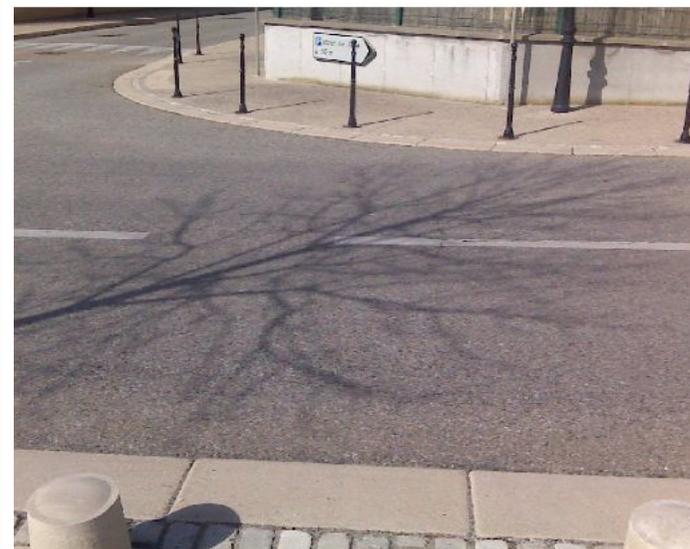
traversée de la rue louis rey - Priorité Moyen Terme

A - Absence de passage piéton alors qu'il est nécessaire de traverser la chaussée pour poursuivre sur le cheminement.

Observations : 2 traversées pour piétons sont à créer :

- Rue Louis Rey
- Rue Louis Jovet

A 1 - Pour que l'accessibilité de cette rue et des prestations qu'elle contient soit complète, il sera nécessaire d'aménager une traversée de chaussée pour piétons. Cette traversée doit comporter :

- des bateaux ou abaissées de trottoirs comportant des pentes et des ressauts conformes au 1° et au 5° de l'arrêté du 15 janvier 2007 ;
- une bande d'éveil de la vigilance à l'approche de la chaussée ;
- une signalisation au sol permettant le guidage des malvoyants et le repérage par les conducteurs de véhicules ;

A 1 - Création complète d'une traversée pour piétons :

- création de plans inclinés sur le trottoir dans l'enrobé existant ;
- pose de signalétique au sol ;
- pose d'un panneau destiné à avertir les conducteurs de véhicules.

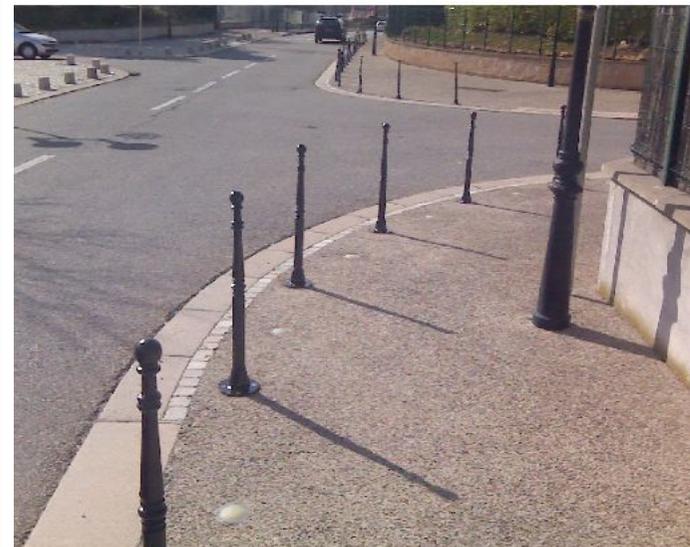
rue de louis rey - Priorité Moyen Terme

A - Poteaux/bornes difficilement repérables.

Observations : 59 poteaux sont concernés par cette remarque

A 1 - La largeur et la hauteur des bornes et poteaux doivent être conformes à l'abaque de l'annexe 3 de l'arrêté du 15/01/2007  
Extrait de l'abaque :  
- hauteur du poteau 1.20 m mini pour un diamètre ou largeur de 6 cm  
- largeur de la borne de 0.80 m mini pour une hauteur de 0.40 m

A 1 - Remplacement du poteau ou de la borne

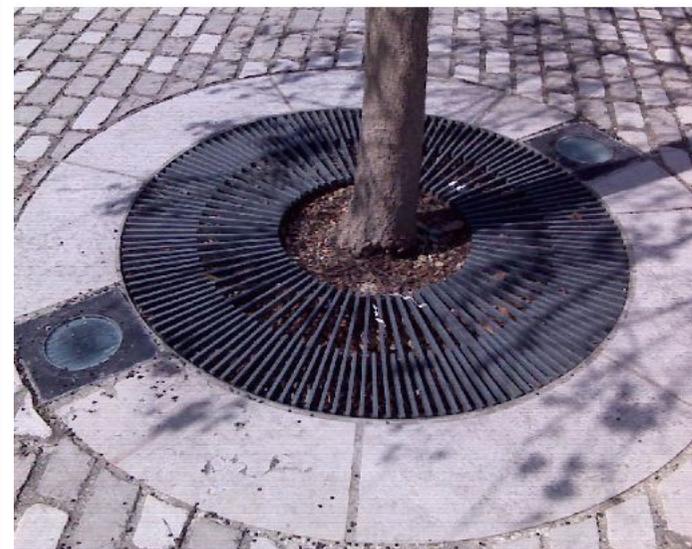
secteur 4 - Priorité Moyen Terme

A - Présence sur le cheminement de trous ou fentes de largeur supérieure à 2 cm.

Observations : Environ 50 grilles de protection des arbres sont concernées par cette remarque

A 1 - Les trous et fentes situés sur le cheminement devront avoir une largeur inférieure à 2 cm.

A 1 - Remplacer la grille actuelle par une grille avec des fentes inférieures à 2 cm.

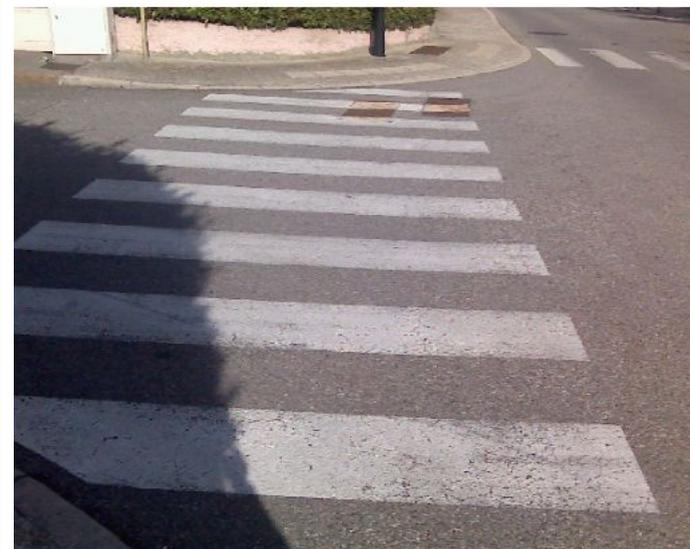
Secteur 4 - Priorité Moyen Terme

A - Les limites entre la traversée pour piétons et la chaussée ne sont pas facilement détectables pour un malvoyant.

Observations : 15 traversées pour piétons sont concernées par cette remarque : Rue J. Verne, rue Charles de Gaulle, rue de la Colandière, impasse Louis Rey, Carrefour Rey/Royber (x4), collège, rue Edith Piaf, rond point Janey (x3), chemin des Granges/Danton (x2)

A 1 - Les limites du passage piéton et de la chaussée doivent être détectables par un contraste tactile au sol.

A 1 - Pose de bandes de guidage de part et d'autre, adaptées aux chaussées pour véhicules.  
Par exemple, des bandes rugueuses du type "casse-vitesse" conviennent.

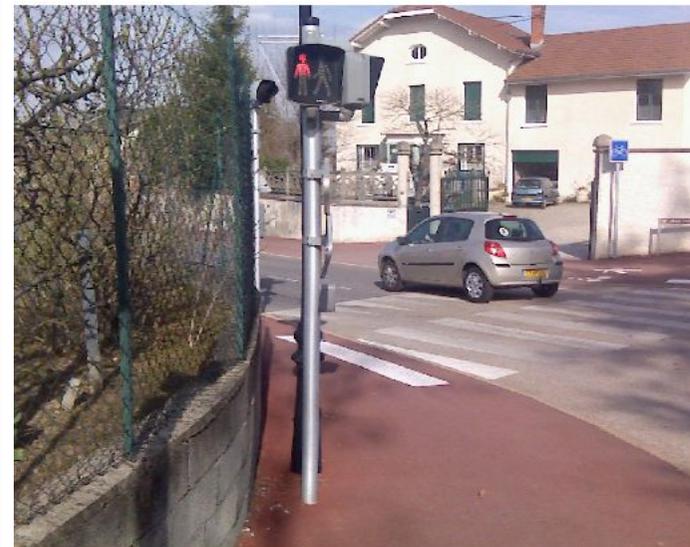
carfour louis rey et antoine roybet - Priorité Moyen Terme

A - Absence de signaux sonores ou tactiles sur les feux de signalisation permanents.

A 1 - Les signaux pour piétons associés aux feux de signalisation lumineuse doivent être complétés par des signaux sonores ou tactiles

A 1 - Pose d'un dispositif de signalisation sonore accompagnant le fonctionnement de la signalisation lumineuse destinée aux piétons.

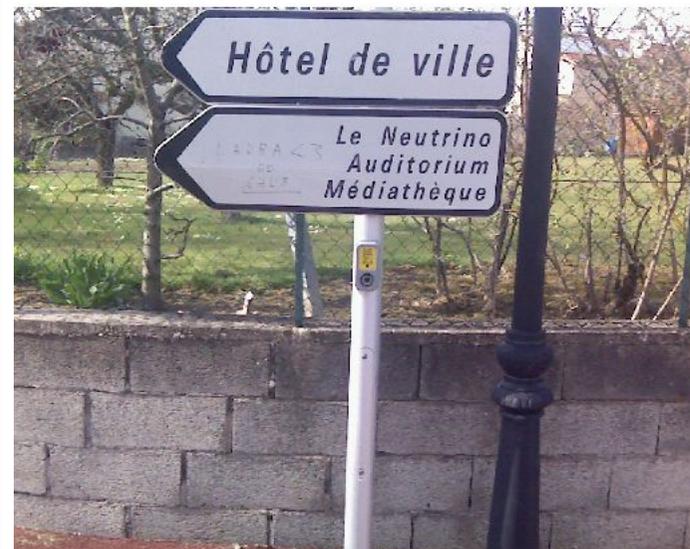
rue antoine roybet - Priorité Moyen Terme

Non Conformités	A - Présence d'éléments en saillie de plus de 15 cm sur le cheminement, à une hauteur inférieure à 2,20m.	Taux d'accessibilité
		80,0 %
Préconisations	<p>A 1 - Les éléments faisant saillie de plus de 15 cm sur le cheminement accessible devront comporter :</p> <ul style="list-style-type: none"> <li>- un rappel par un élément bas à moins de 40 cm de hauteur ;</li> <li>ou</li> <li>- une surépaisseur au sol d'au moins 3 cm</li> </ul>	Avis Prévisionnel
Exemples :	<p>Exemples :</p>

Observations : 4 panneaux sont concernés par cette remarque dans ce secteur

100,0%
Travaux :	A 1 - Ajout d'une bande podotactile contrastée visuellement, au droit de l'élément en saillie. Le modèle choisi devra offrir une surépaisseur d'au moins 3 cm.	Evaluation € HT
		570,00 €
Corps d'Etat : Signalétique
