**COMMUNAUTÉ DE COMMUNES  
DE L'EST LYONNAIS**

## **DIAGNOSTIC DE L'ACCESSIBILITE AUX PERSONNES HANDICAPEES DE LA VOIRIE**

**Zone : SECTEUR 1**

Nature et Etendue de la Mission : Plan de mise en accessibilité de la voirie

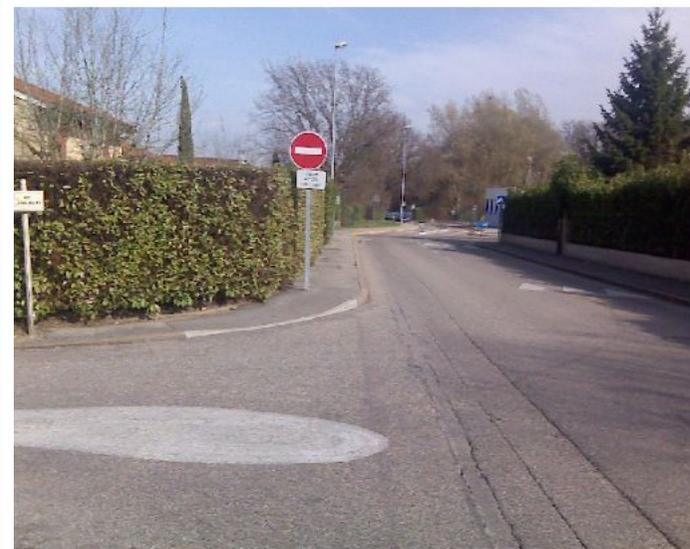
rue antoine roybet

A - La largeur du cheminement est insuffisante.

Observations : 6 panneaux devront être déplacés dans ce secteur

A 1 - Le cheminement comportant un obstacle latéral, sa largeur devra être d'au minimum 1,40 m libre de tout autre obstacle.

A 1 - Déplacer les obstacles situés sur le cheminement pour libérer un passage de suffisant.

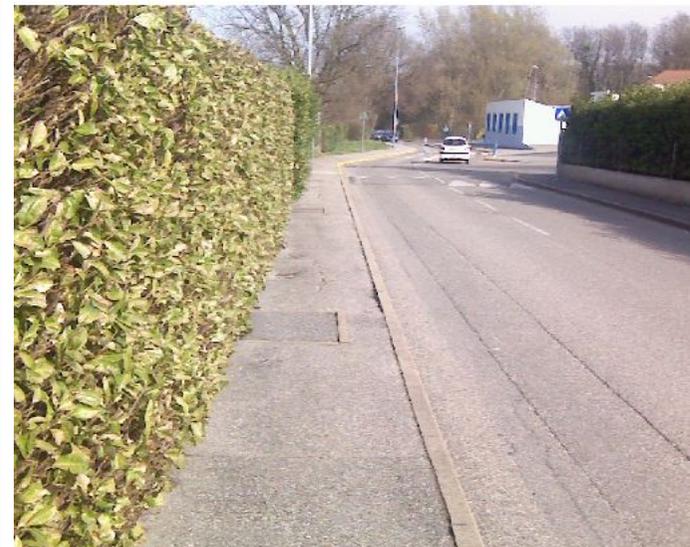
rue antoine roybet proximite college - Priorité Moyen Terme

A - La largeur du cheminement est insuffisante.

A 1 - Le cheminement comportant un obstacle latéral, sa largeur devra être d'au minimum 1,40 m libre de tout autre obstacle.

A 1 - Libérer un passage suffisant en taillant ou en déplaçant les obstacles végétaux.

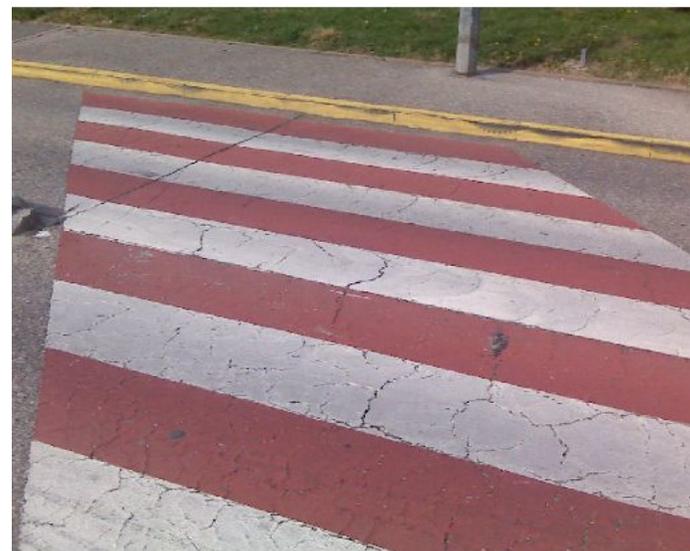
niveau college - Priorité Moyen Terme

Non Conformités	A - Le cheminement ne présente pas de bateau (ou abaissée de trottoir) conforme pour accéder au passage piétons.	<b>Taux d'accessibilité</b>
		70,0 %
Préconisations	A 1 - Pour permettre aux personnes handicapées de descendre aisément les trottoirs, des bateaux (ou abaissées de trottoirs) doivent être aménagés. Un bateau doit avoir une largeur d'au moins 1,20 m et respecter les prescriptions des ressauts et des pentes.	Avis Prévisionnel
Exemples :

100,0%
Travaux :	A 1 - Aménagement complet d'un bateau d'accès au passage piéton dans l'enrobé existant.	Evaluation €HT
		5 250,00 €
Corps d'Etat : VRD

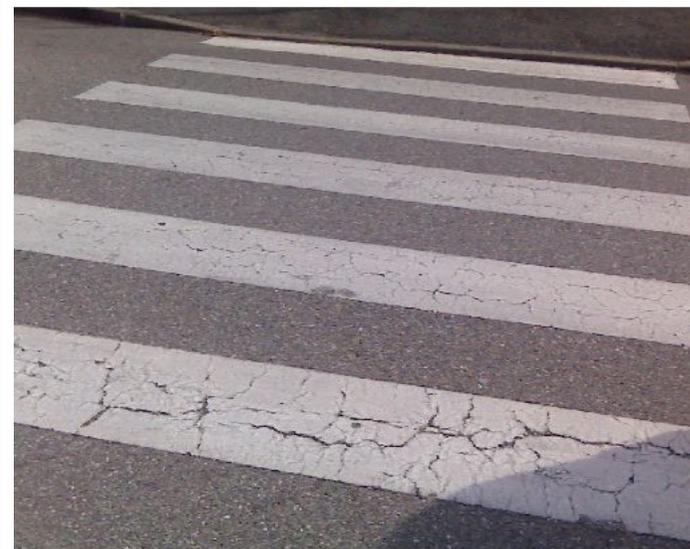
niveau college - Priorité Moyen Terme

A - Absence de bande d'éveil de la vigilance au droit de la traversée matérialisée.  
B - Les limites entre la traversée pour piétons et la chaussée ne sont pas facilement détectables pour un malvoyant.

A 1 - Une bande d'éveil de la vigilance conforme aux normes en vigueur doit être implanté au droit des traversées matérialisées pour avertir les personnes aveugles ou malvoyantes. Actuellement, c'est la norme NF P38-351 qui définit de tels équipements.  
B 1 - Les limites du passage piéton et de la chaussée doivent être détectables par un contraste tactile au sol.

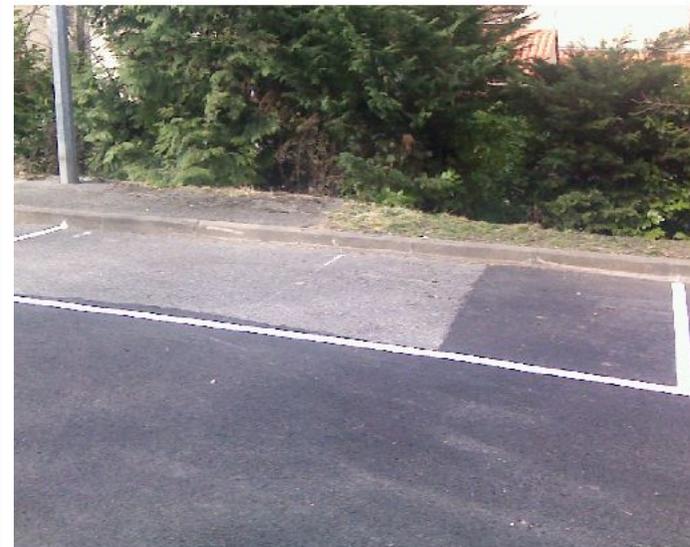
parking college - Priorité Moyen Terme

A - Présence d'une marche sur le cheminement

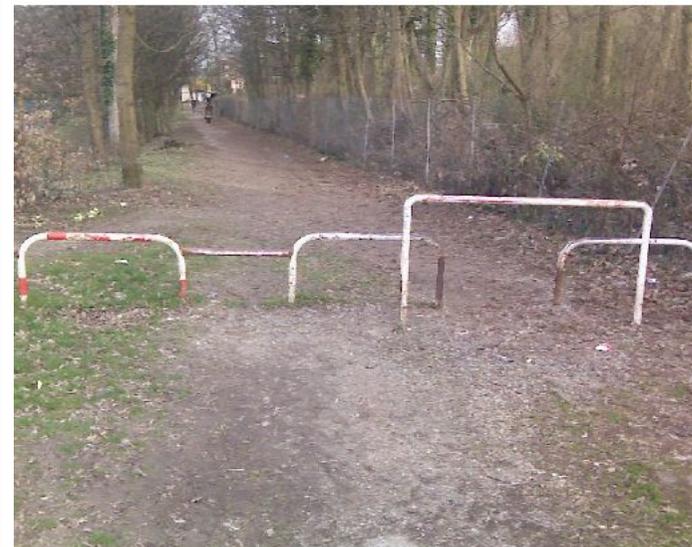
sentier college - Priorité Moyen Terme

Non Conformités	A - La largeur du cheminement est insuffisante.	Taux d'accessibilité
		60,0 %
Préconisations	A 1 - Le cheminement comportant un obstacle latéral, sa largeur devra être d'au minimum 1,40 m libre de tout autre obstacle.	Avis Prévisionnel
Exemples :

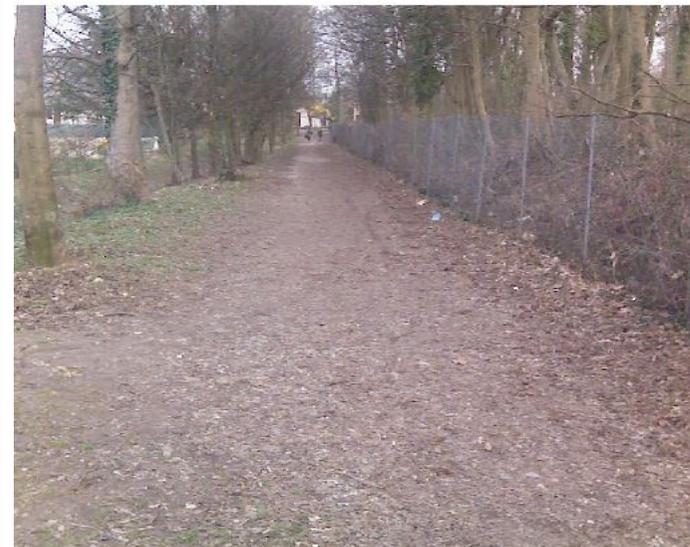
sentier college - Priorité Moyen Terme

Non Conformités	A - Le revêtement de sol est meuble.	Taux d'accessibilité
		55,0 %
Préconisations	A 1 - Reprendre le revêtement pour le rendre stable et dur, de façon à ce qu'il n'occasionne pas de gêne pour les personnes en fauteuil roulant.	Avis Prévisionnel
		100,0%
Travaux :	A 1 - Combler les parties meubles par de l'enrobé.	Evaluation € HT
		47 300,00 €
Corps d'Etat : VRD

Observations : 150 ml de sentier à proximité du collège sont concernées par cette remarque

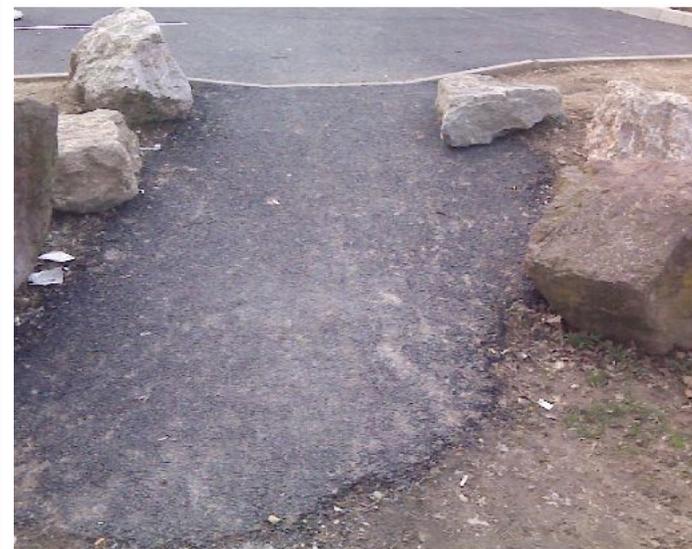
sentier college - Priorité Moyen Terme

A - La pente du cheminement pour piétons est trop forte.

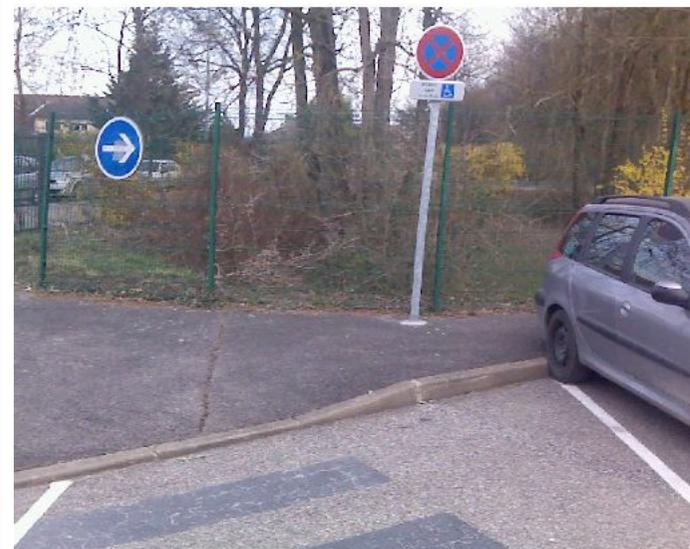
parking college - Priorité Moyen Terme

A - La signalisation de la place de stationnement pour les personnes handicapées n'est pas conforme.

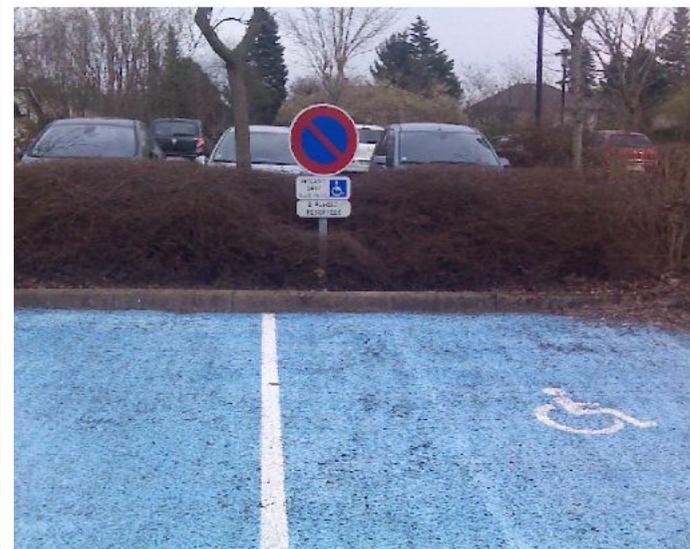
parking hotel de ville - Priorité Moyen Terme

A - La signalisation de la place de stationnement pour les personnes handicapées n'est pas conforme.

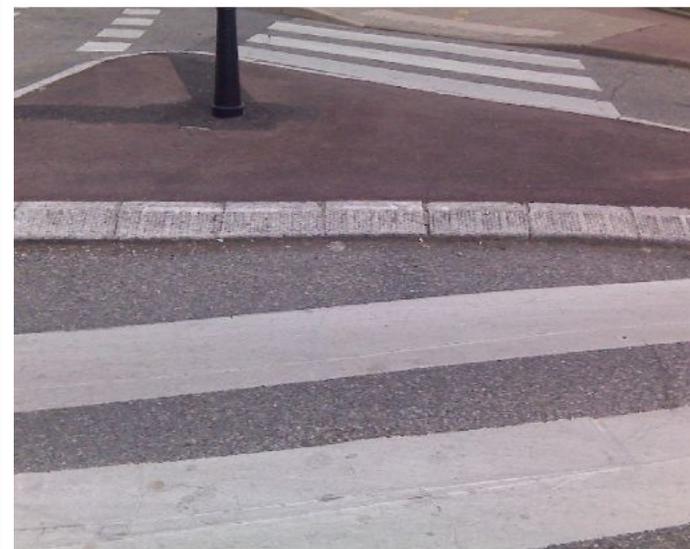
rond point janez - Priorité Moyen Terme

A - Présence d'une marche sur le cheminement

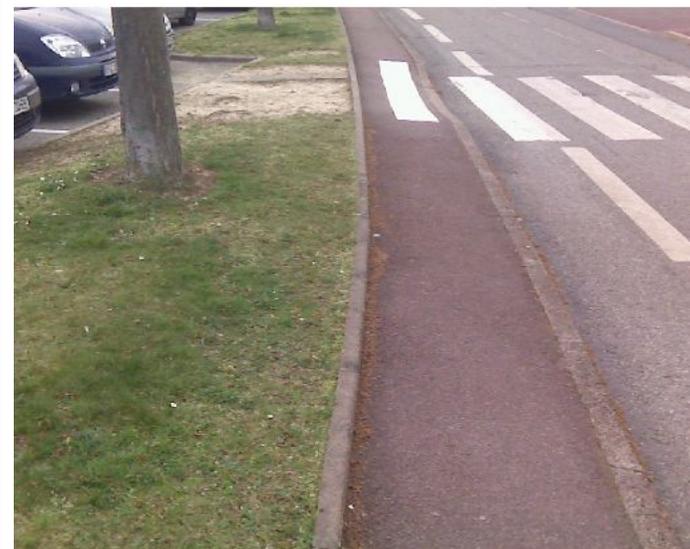
chemin de grange - Priorité Moyen Terme

A - La largeur du cheminement est insuffisante.

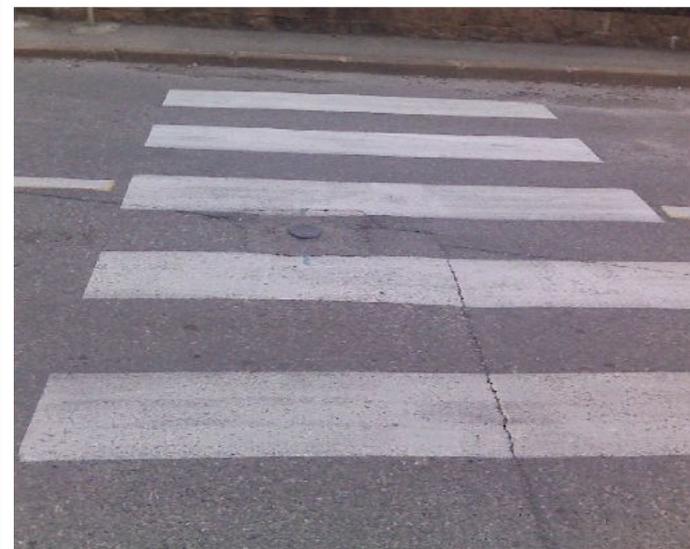
traversee rue danton - Priorité Moyen Terme

A - Absence de bande d'éveil de la vigilance au droit de la traversée matérialisée.  
B - Les limites entre la traversée pour piétons et la chaussée ne sont pas facilement détectables pour un malvoyant.

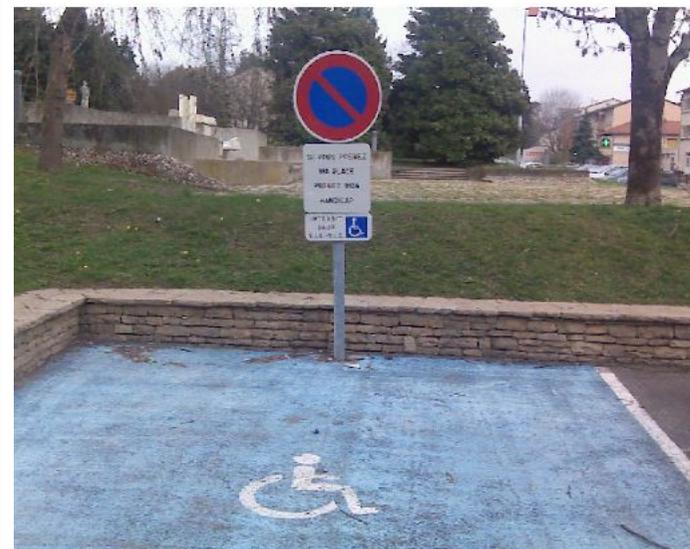
parking rue danton - Priorité Moyen Terme

A - La signalisation de la place de stationnement pour les personnes handicapées n'est pas conforme.

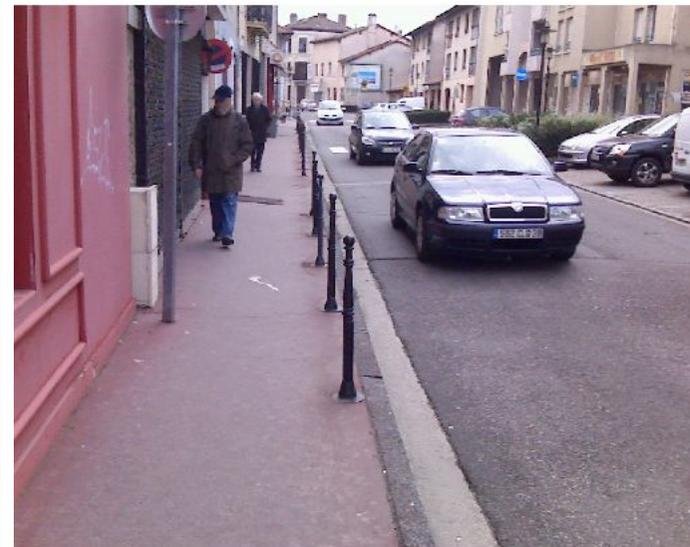
rue de la republique - Priorité Moyen Terme

Non Conformités	A - Poteaux/bornes difficilement repérables.	Taux d'accessibilité
		80,0 %
Préconisations	<p>A 1 - La largeur et la hauteur des bornes et poteaux doivent être conformes à l'abaque de l'annexe 3 de l'arrêté du 15/01/2007</p> <p>Extrait de l'abaque :</p> <ul style="list-style-type: none"> <li>- hauteur du poteau 1.20 m mini pour un diamètre ou largeur de 6 cm</li> <li>- largeur de la borne de 0.80 m mini pour une hauteur de 0.40 m</li> </ul>	Avis Prévisionnel
		100,0%
Travaux :	A 1 - Remplacement du poteau ou de la borne	Evaluation € HT
		42 700,00 €
Corps d'Etat : Equipement

Observations : 84 bornes sont concernées par cette remarque

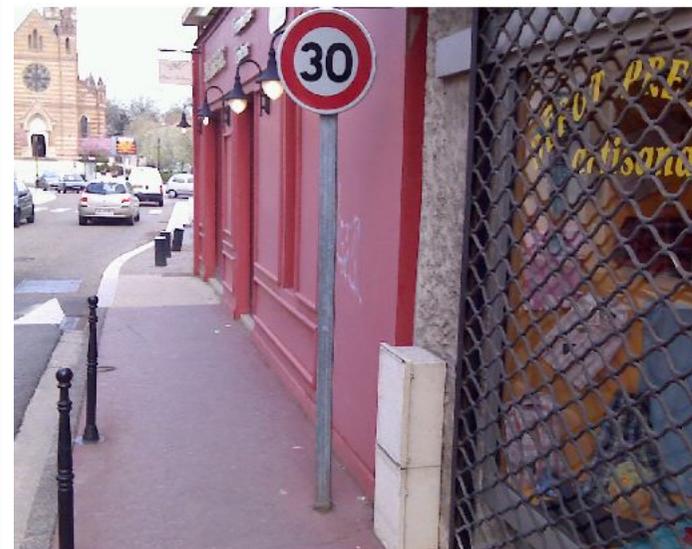
15 rue de la republique - Priorité Moyen Terme

A - La largeur de passage libre est insuffisante à cause de la présence d'obstacles fixes sur le cheminement.

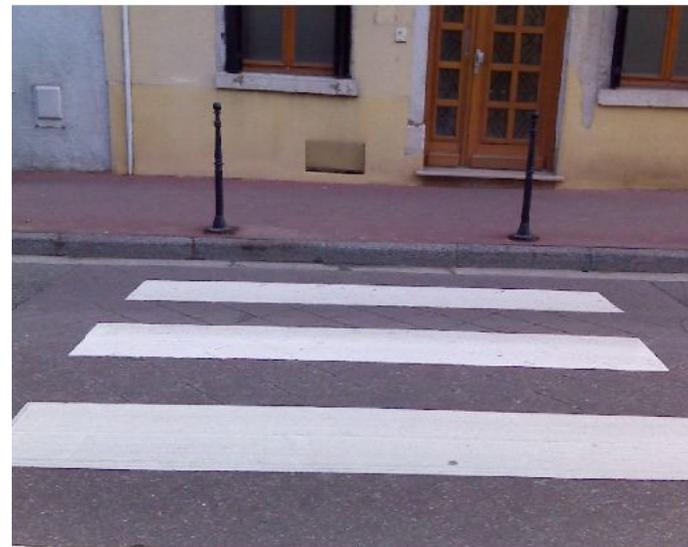
Secteur 5 - Priorité Moyen Terme

Non Conformités	A - Le cheminement ne présente pas de bateau (ou abaissée de trottoir) conforme pour accéder au passage piétons. B - Absence de bande d'éveil de la vigilance au droit de la traversée matérialisée.	Taux d'accessibilité
		70,0 %
Préconisations	A 1 - Pour permettre aux personnes handicapées de descendre aisément les trottoirs, des bateaux (ou abaissées de trottoirs) doivent être aménagés. Un bateau doit avoir une largeur d'au moins 1,20 m et respecter les prescriptions des ressauts et des pentes. B 1 - Une bande d'éveil de la vigilance conforme aux normes en vigueur doit être implanté au droit des traversées matérialisées pour avertir les personnes aveugles ou malvoyantes. Actuellement, c'est la norme NF P38-351 qui définit de tels équipements.	Avis Prévisionnel
Exemples :

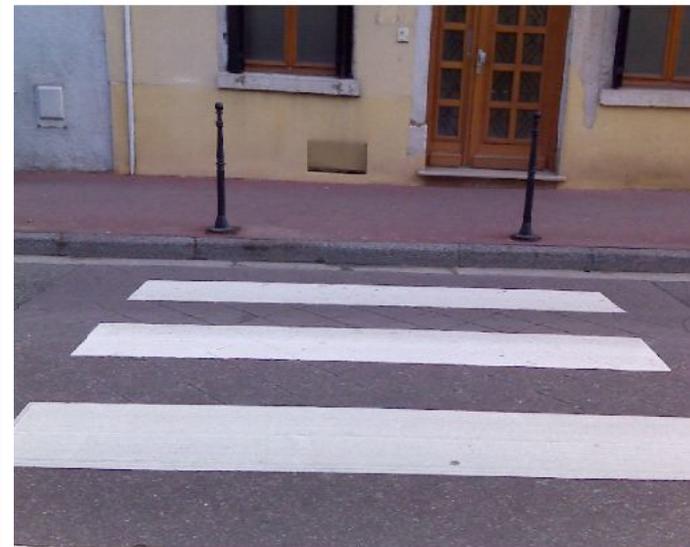
Secteur 5 - Priorité Moyen Terme

A - Les limites entre la traversée pour piétons et la chaussée ne sont pas facilement détectables pour un malvoyant.

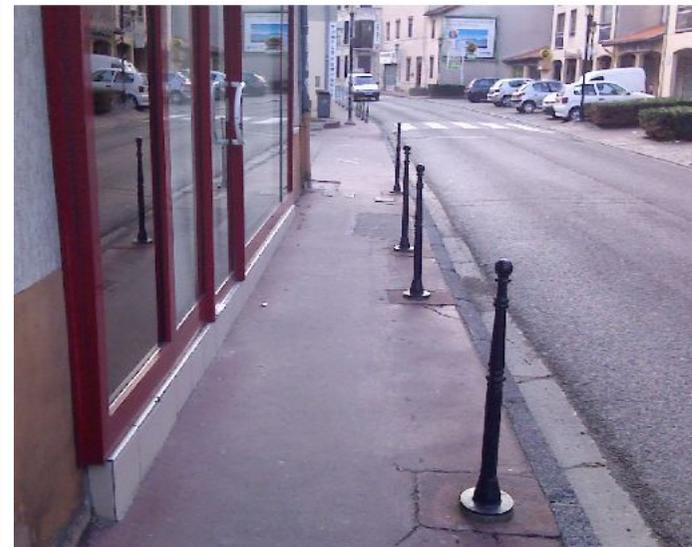
(11,15) rue de la République - Priorité Moyen Terme

A - La largeur du cheminement est insuffisante.

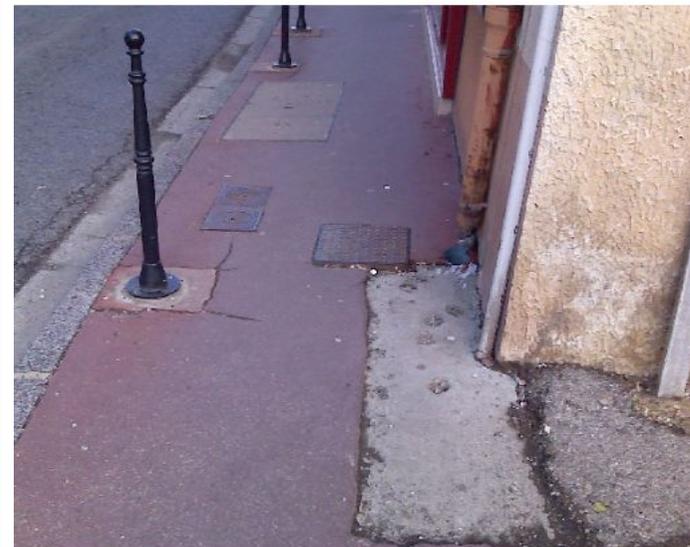
11 rue de la la republique - Priorité Moyen Terme

A - Présence de ressauts

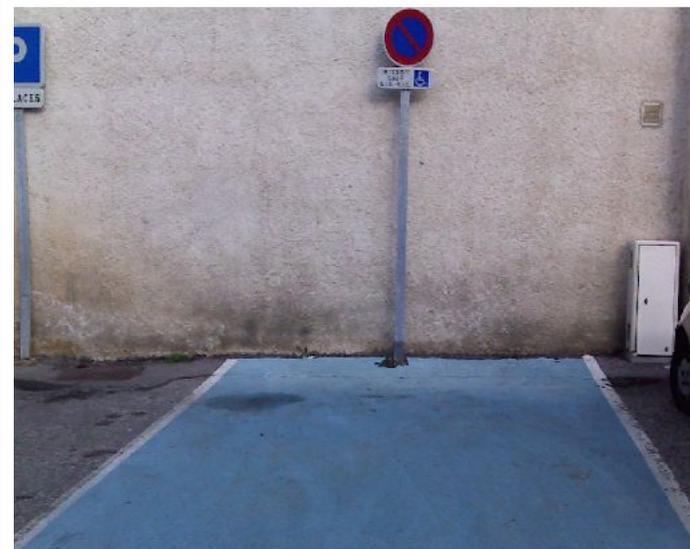
Secteur 5 - Priorité Moyen Terme

A - La signalisation de la place de stationnement pour les personnes handicapées n'est pas conforme.

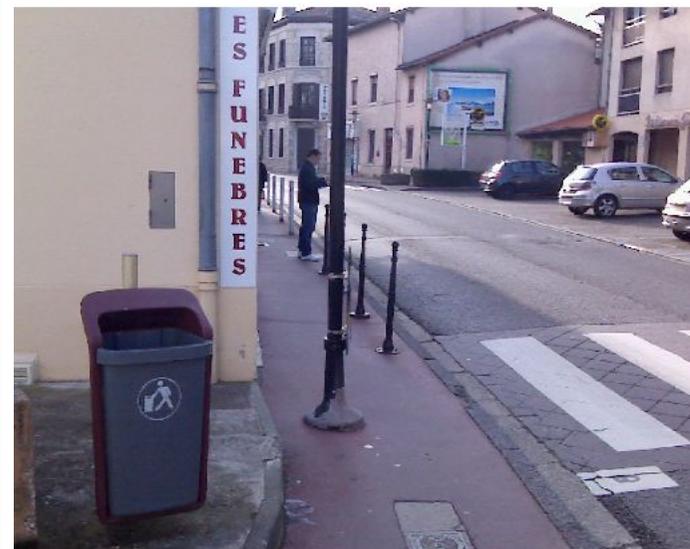
Rue de la republique - Priorité Moyen Terme

A - La largeur du cheminement est insuffisante.

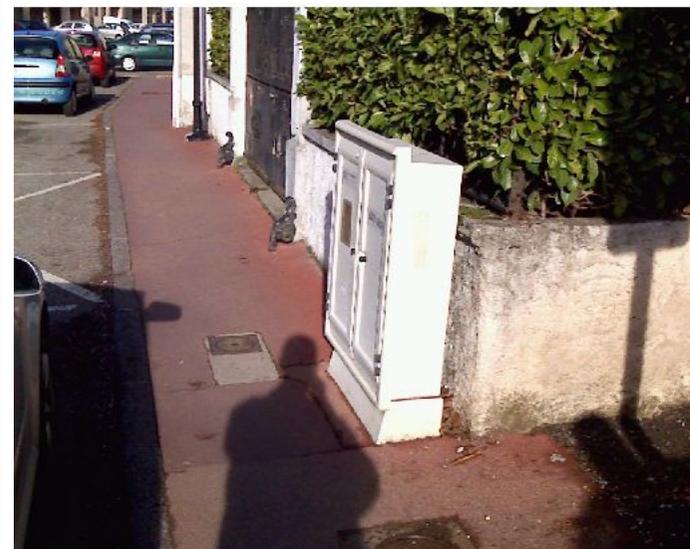
23 rue de la la republique - Priorité Moyen Terme

A - La largeur du cheminement est insuffisante.

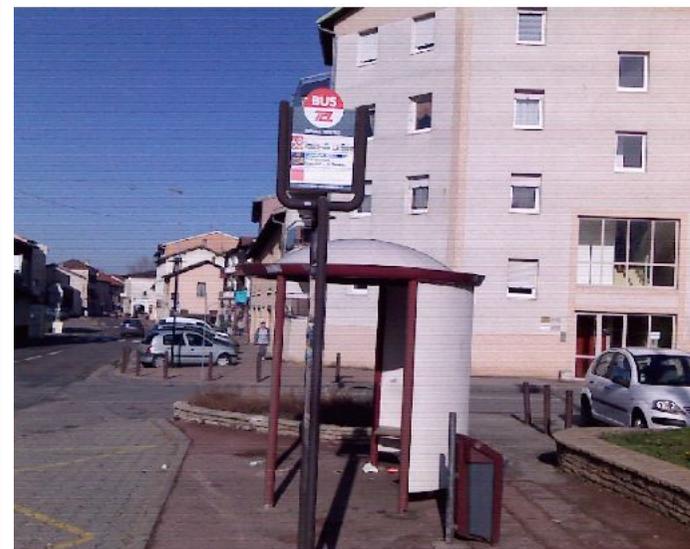
Rue de la République et rue de la Fraternité - Priorité Moyen

A - Les informations écrites concernant les lignes de transport et leur destination ne sont pas facilement lisibles.

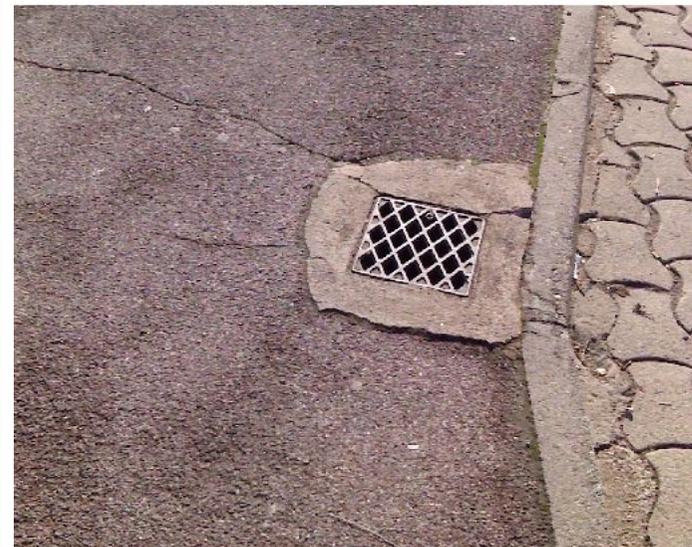
en face de police - Priorité Moyen Terme

Non Conformités	A - Présence sur le cheminement de trous ou fentes de largeur supérieure à 2 cm.	Taux d'accessibilité
		70,0 %
Préconisations	A 1 - Les trous et fentes situés sur le cheminement devront avoir une largeur inférieure à 2 cm.	Avis Prévisionnel
		100,0%
Travaux :	A 1 - Remplacer la grille actuelle par une grille avec des fentes inférieures à 2 cm.	Evaluation € HT
		1 200,00 €
Corps d'Etat : VRD

Observations : 7 grilles sont concernées par cette remarque dans ce secteur

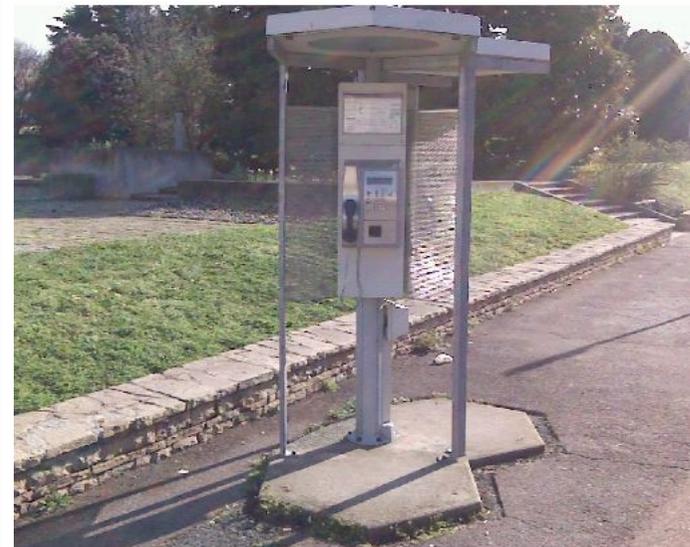
en face de la police - Priorité Moyen Terme

A - La hauteur des commandes ne permet pas une utilisation debout comme assis.  
B - Présence de ressauts

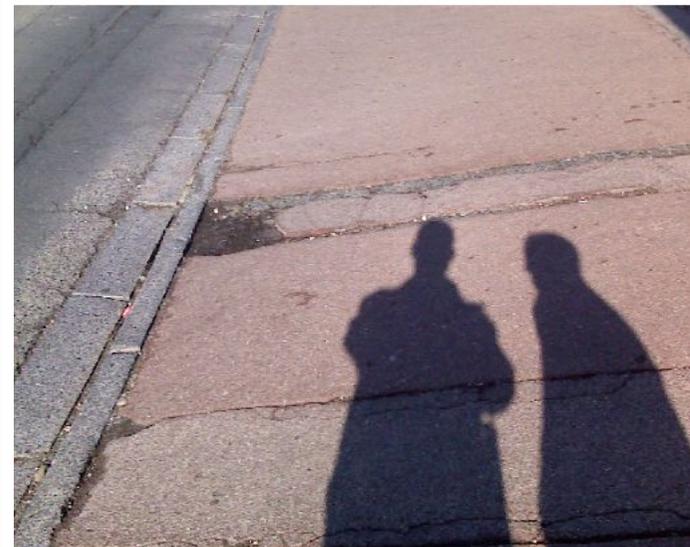
Rue de la république - Priorité Moyen Terme

Non Conformités	A - Le revêtement de sol présente des obstacles à la roue.	Taux d'accessibilité
		60,0 %
Préconisations	A 1 - Rénover le revêtement pour supprimer tout obstacle à la roue.	Avis Prévisionnel
		100,0%
Travaux :	A 1 - Reprise du revêtement au goudron (rustinage).	Evaluation € HT
		880,00 €
Corps d'Etat : VRD

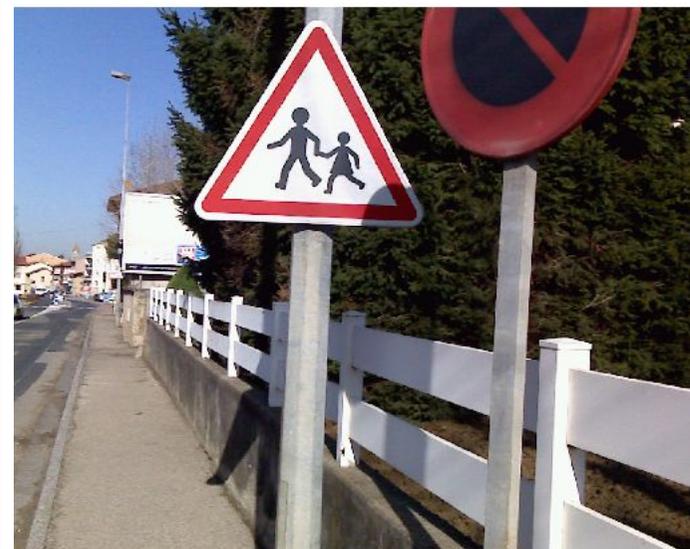
51 rue de la republique - Priorité Moyen Terme

A - Présence d'éléments en saillie de plus de 15 cm sur le cheminement, à une hauteur inférieure à 2,20m.

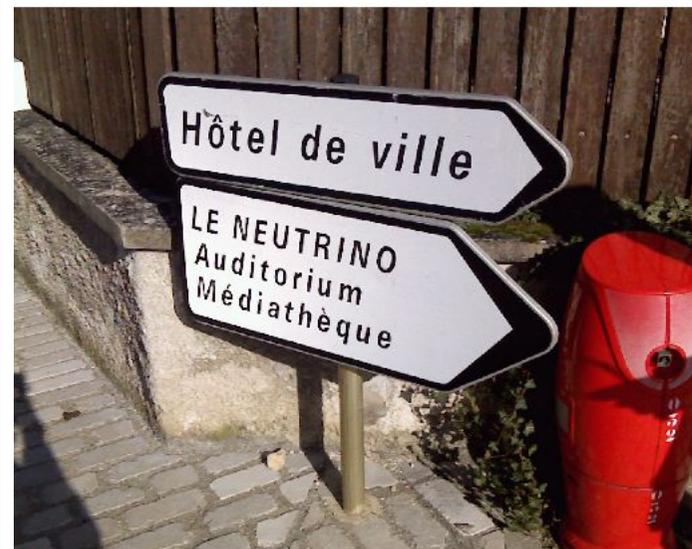
51 rue de la republique - Priorité Moyen Terme

Non Conformités	A - Présence d'éléments en saillie de plus de 15 cm sur le cheminement, à une hauteur inférieure à 2,20m.	Taux d'accessibilité
		80,0 %
Préconisations	<p>A 1 - Les éléments faisant saillie de plus de 15 cm sur le cheminement accessible devront comporter :</p> <ul style="list-style-type: none"> <li>- un rappel par un élément bas à moins de 40 cm de hauteur ;</li> <li>ou</li> <li>- une surépaisseur au sol d'au moins 3 cm</li> </ul>	Avis Prévisionnel
Exemples :

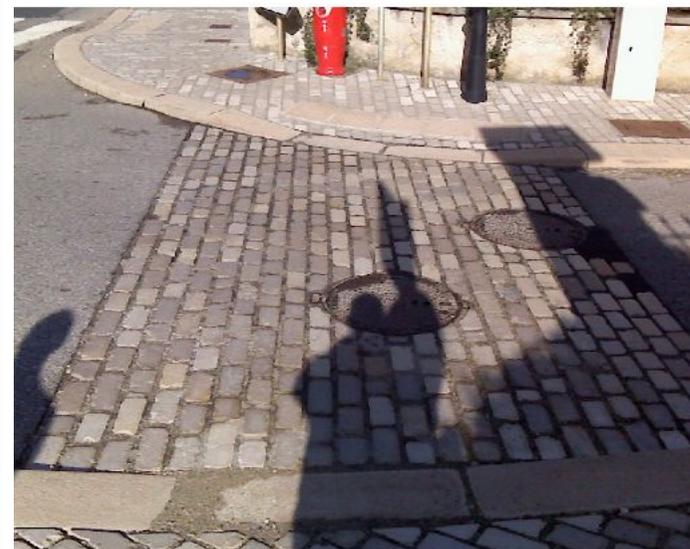
traversee rue Rupetit - Priorité Moyen Terme

Non Conformités	A - Le marquage au sol de la traversée pour piétons n'est pas réglementaire, selon l'arrêté du 16 février 1988.	Taux d'accessibilité
		70,0 %
Préconisations	<p>A 1 - Les passages piétons doivent respecter les normes décrites dans l'arrêté du 16 février 1988 :</p> <ul style="list-style-type: none"> <li>- Longueur des bandes blanches : <ul style="list-style-type: none"> <li>* En ville : 2.50 m ,</li> <li>* En rase campagne ou petites agglomérations : 4 à 6 m ;</li> </ul> </li> <li>- Largeur des bandes blanches : 0.50 m ;</li> <li>- Distance autorisée de 0.50 m à 0.80 m entre les bandes blanches ;</li> <li>- Interruption du marquage axial à 0.50 m du passage ;</li> <li>- Passages piétons sur ralentisseurs prolongés de 0.50 m de part et d'autre.</li> </ul> <p>En outre, il doit présenter un contraste visuel suffisant.</p>	Avis Prévisionnel
		100,0%
Travaux :	A 1 - Reprise complète du marquage.	Evaluation € HT

250,00 €
Corps d'Etat : Peinture

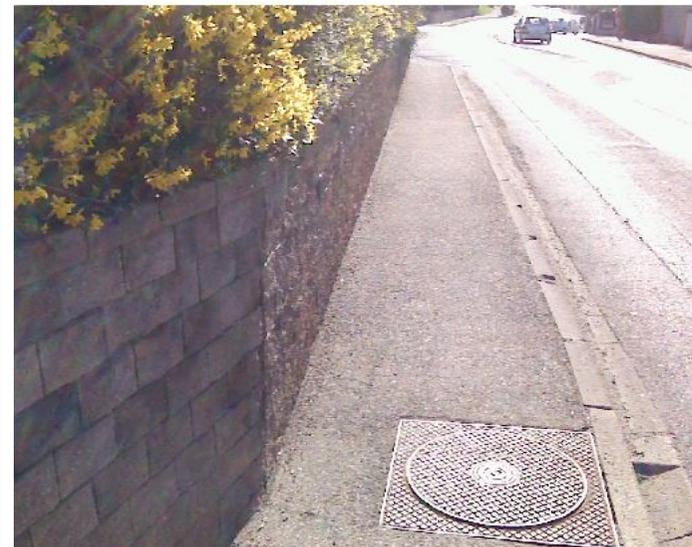
57bis Rue de la République - Priorité Moyen Terme

A - La largeur du cheminement est insuffisante.

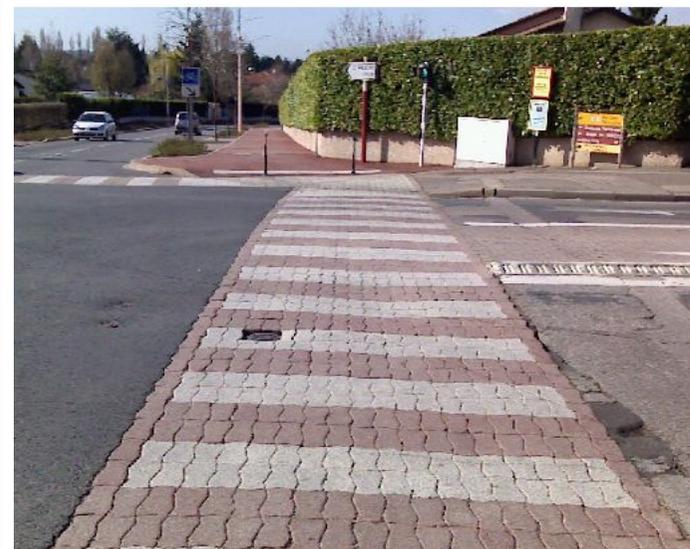
57 bis Rue de la République - Priorité Moyen Terme

A - Les limites entre la traversée pour piétons et la chaussée ne sont pas facilement détectables pour un malvoyant.

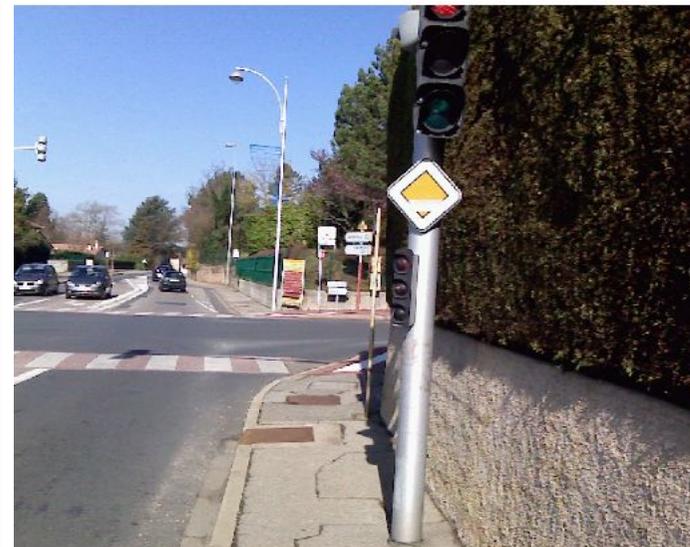
face 106 Rue de la République - Priorité Moyen Terme

A - La largeur du cheminement est insuffisante.

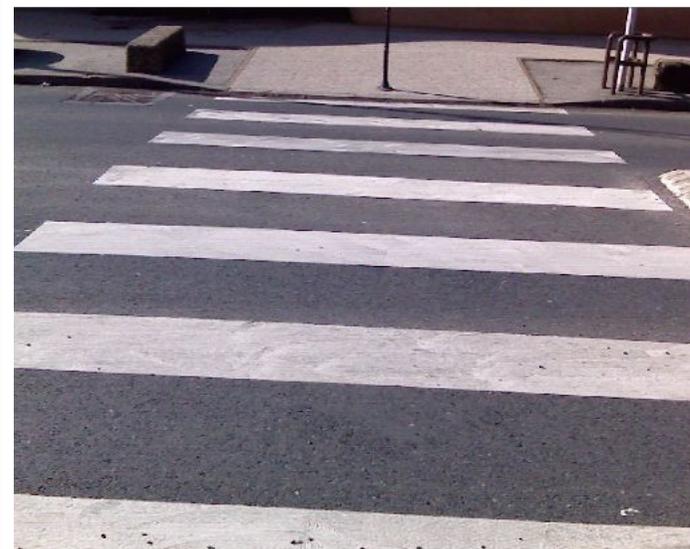
**N° Obstacle : 26**

Non Conformités	A - Les limites entre la traversée pour piétons et la chaussée ne sont pas facilement détectables pour un malvoyant. B - Absence de bande d'éveil de la vigilance au droit de la traversée matérialisée.	Taux d'accessibilité
		70,0 %
Préconisations	A 1 - Les limites du passage piéton et de la chaussée doivent être détectables par un contraste tactile au sol. B 1 - Une bande d'éveil de la vigilance conforme aux normes en vigueur doit être implanté au droit des traversées matérialisées pour avertir les personnes aveugles ou malvoyantes. Actuellement, c'est la norme NF P38-351 qui définit de tels équipements.	Avis Prévisionnel
Exemples :

Observations : Les passages piétons concernés par cette remarque sont les suivant:

- Debut de la rue de Fraternité
- Rue chapin.
- Rue M Reaux

100,0%
Travaux :	A 1 - Pose de bandes de guidage de part et d'autre, adaptées aux chaussées pour véhicules. Par exemple, des bandes rugueuses du type "casse-vitesse" conviennent. B 1 - Ajout d'une bande d'éveil de la vigilance podotactile.	Evaluation € HT

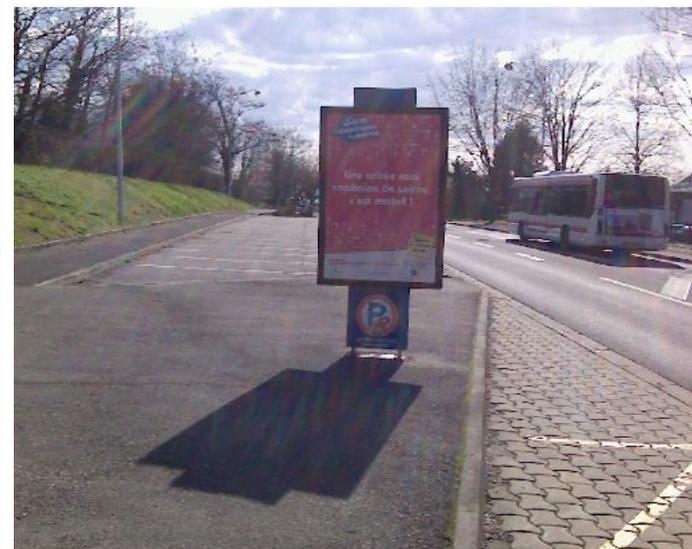
**N° Obstacle : 27**

A - Présence d'éléments en saillie de plus de 15 cm sur le cheminement, à une hauteur inférieure à 2,20m.

Observations : 2 panneaux sont concernés par cette remarque.  
- Face complexe sportif.  
- Face Police

A 1 - Les éléments faisant saillie de plus de 15 cm sur le cheminement accessible devront comporter :  
- un rappel par un élément bas à moins de 40 cm de hauteur ;  
ou  
- une surépaisseur au sol d'au moins 3 cm

A 1 - Ajout d'une bande podotactile contrastée visuellement, au droit de l'élément en saillie. Le modèle choisi devra offrir une surépaisseur d'au moins 3 cm.

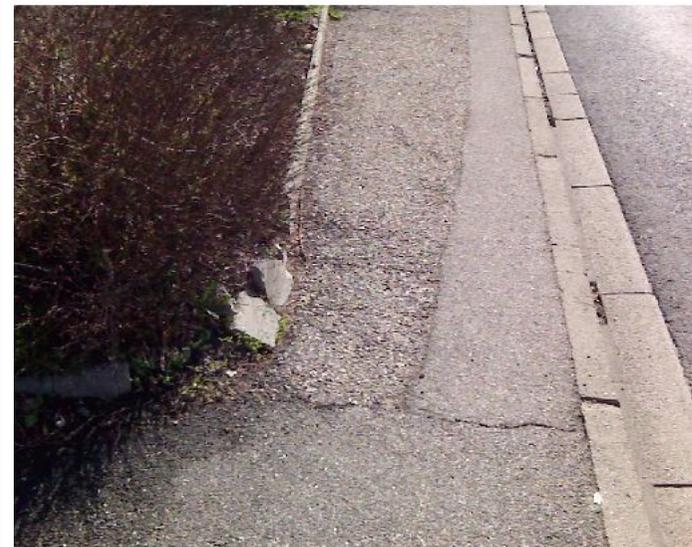
**N° Obstacle : 28**

A - La largeur du cheminement est insuffisante.

Observations : - Distance : 5.00m  
- Trottoir : 1.25m  
- Chaussée : 8.00m  
- Trottoir opposé : 2.00m

A 1 - En l'absence d'obstacle latéral, la largeur du cheminement doit être d'au minimum 1,20 m libre de tout obstacle.

A 1 - Elargissement du cheminement en enrobé.

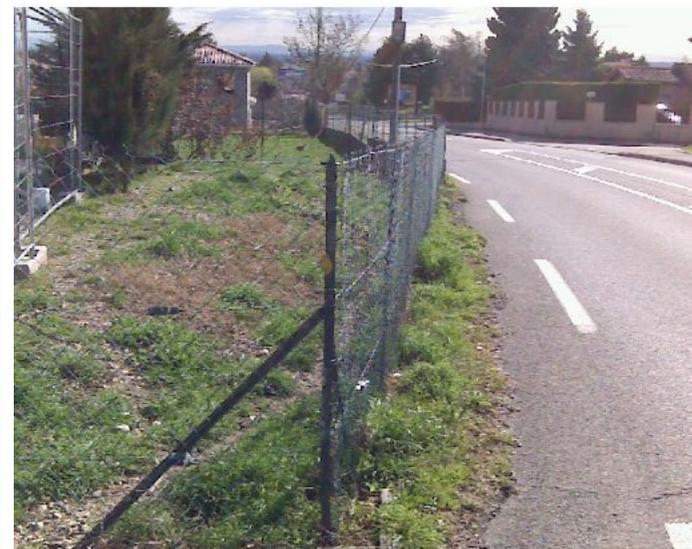
**N° Obstacle : 29**

A - La largeur du cheminement est insuffisante.

Observations : - Absence chemin piéton sur 350ml  
- Chaussée : 8.00m  
- Trottoir opposé : 2.00m

A 1 - En l'absence d'obstacle latéral, la largeur du cheminement doit être d'au minimum 1,20 m libre de tout obstacle.

A 1 - Elargissement du cheminement en enrobé.

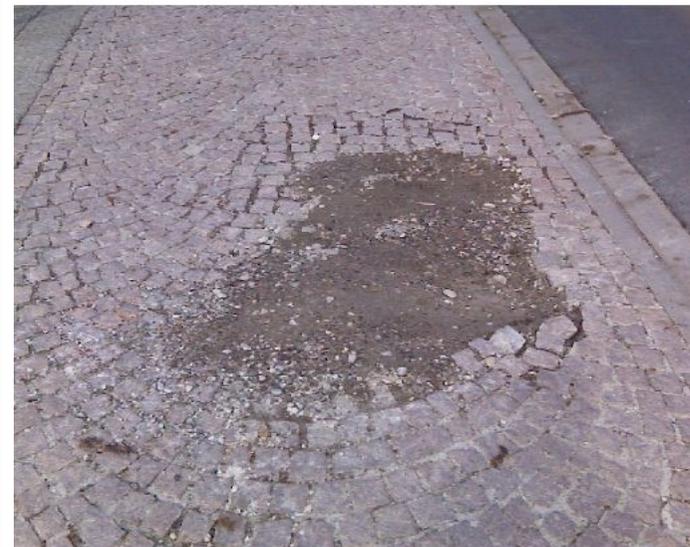
Rue de la fraternité en face de complexe sportif - Priorité Moyen

Non Conformités	A - Le revêtement de sol présente des obstacles à la roue.	Taux d'accessibilité
		60,0 %
Préconisations	A 1 - Rénover le revêtement pour supprimer tout obstacle à la roue.	Avis Prévisionnel
		100,0%
Travaux :	A 1 - Reprise du revêtement au goudron (rustinage).	Evaluation €HT
		1 040,00 €
Corps d'Etat : VRD

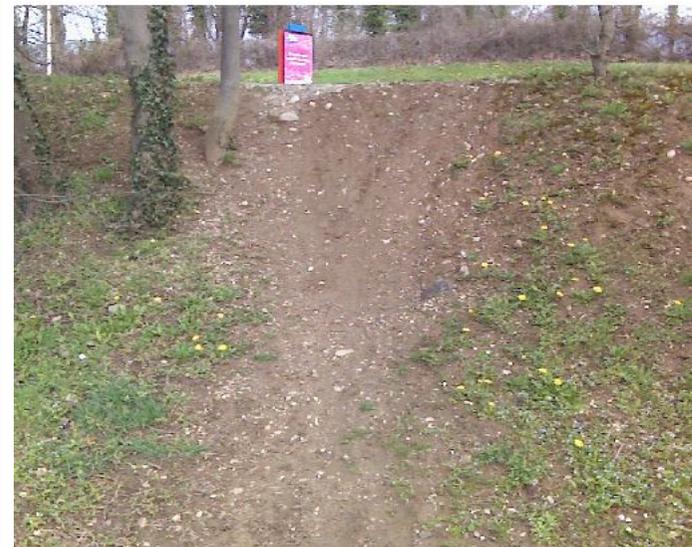
**N° Obstacle : 33**

A - La pente du cheminement pour piétons est trop forte.

Observations : Environ 40 ml sont concernés par cette remarque.

A 1 - La pente devra être inférieure à 5%, et être munie de paliers de repos tous les 10 m, ainsi qu'en haut et en bas.

A 1 - Reprendre l'enrobé pour adoucir la pente.

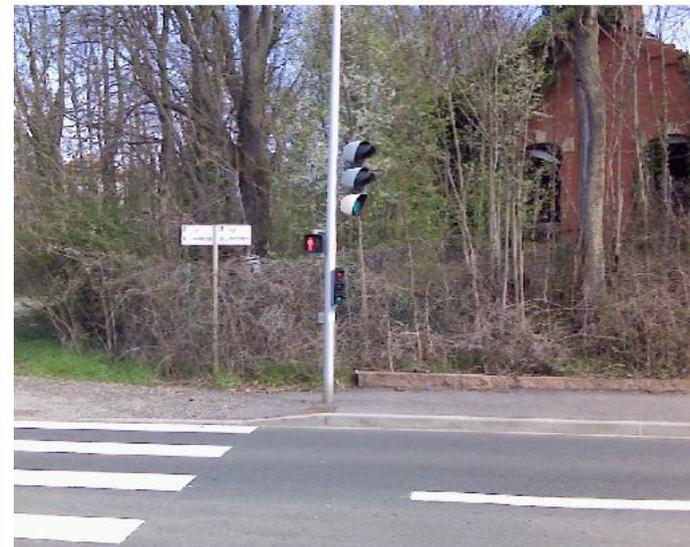
**N° Obstacle : 34**

A - Absence de signaux sonores ou tactiles sur les feux de signalisation permanents.

Observations : 7 feux sont concernés par cette remarque.

A 1 - Les signaux pour piétons associés aux feux de signalisation lumineuse doivent être complétés par des signaux sonores ou tactiles

A 1 - Pose d'un dispositif de signalisation sonore accompagnant le fonctionnement de la signalisation lumineuse destinée aux piétons.

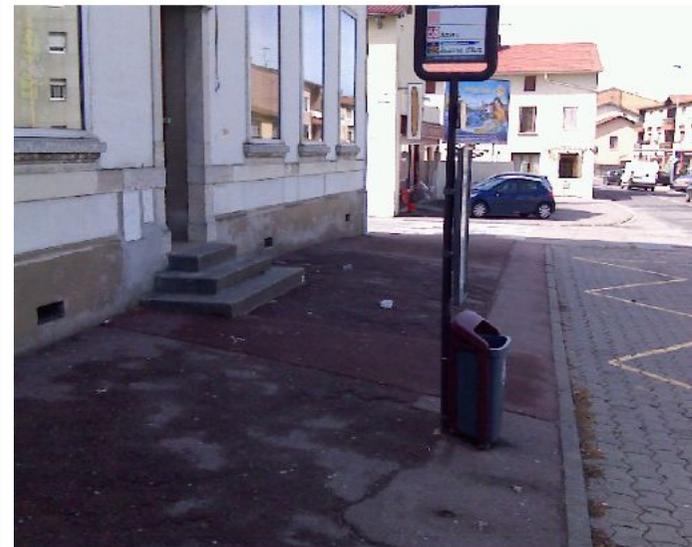
arret 62 rue de la republique - Priorité Moyen Terme

A - Absence d'espace de rotation pour les personnes en fauteuil roulant à proximité de l'abri bus.

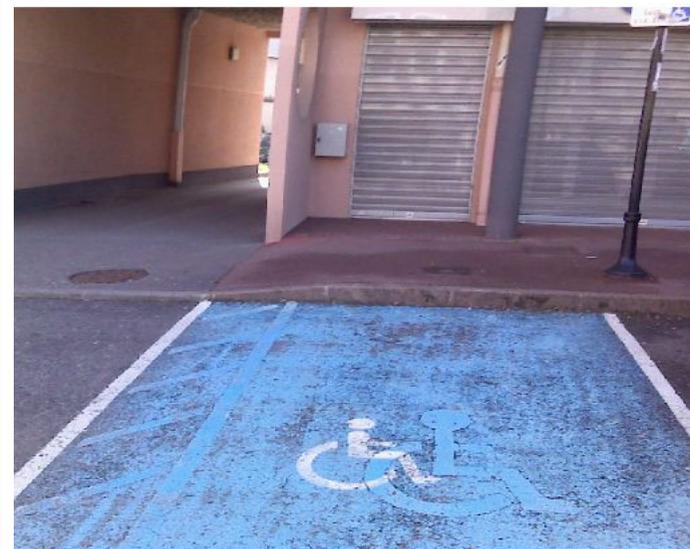
parking 42 rue de la republique - Priorité Moyen Terme

A - La place de stationnement réservé aux handicapés ne présente pas de passage permettant de rejoindre le trottoir sans emprunter la chaussée.

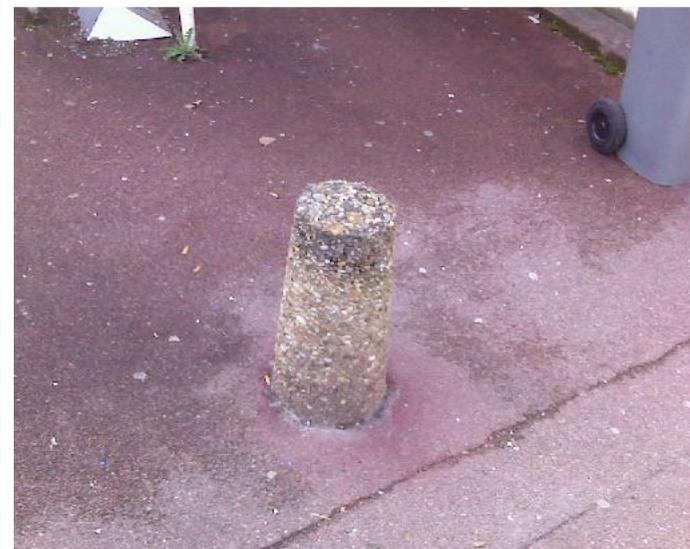
42 rue de la republique - Priorité Moyen Terme

A - Poteaux/bornes difficilement repérables.

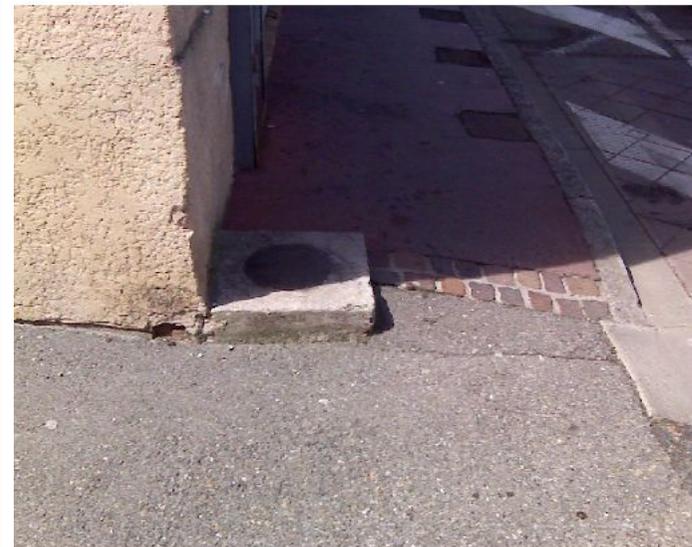
rue curie - Priorité Moyen Terme

A - Présence de ressauts

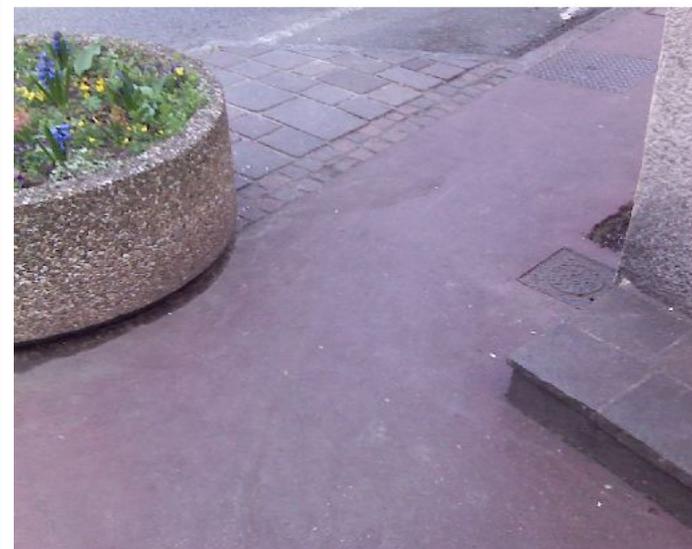
30 rue de la republique - Priorité Moyen Terme

A - La largeur du cheminement est insuffisante.

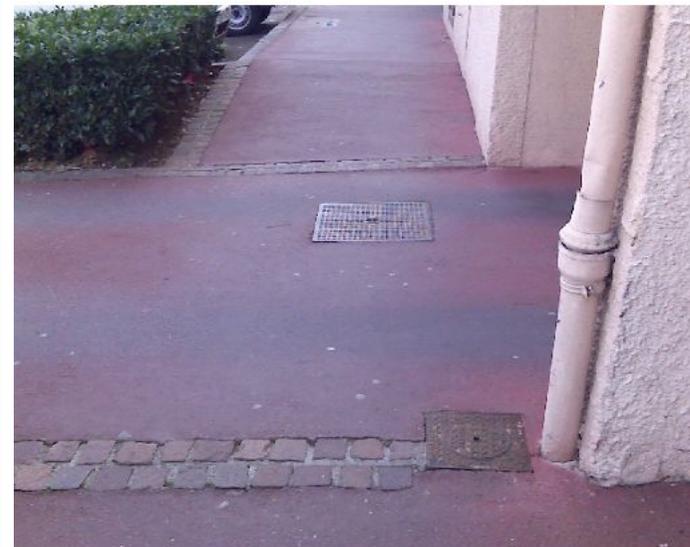
20 rue de la republique - Priorité Moyen Terme

A - La pente du cheminement pour piétons est trop forte.

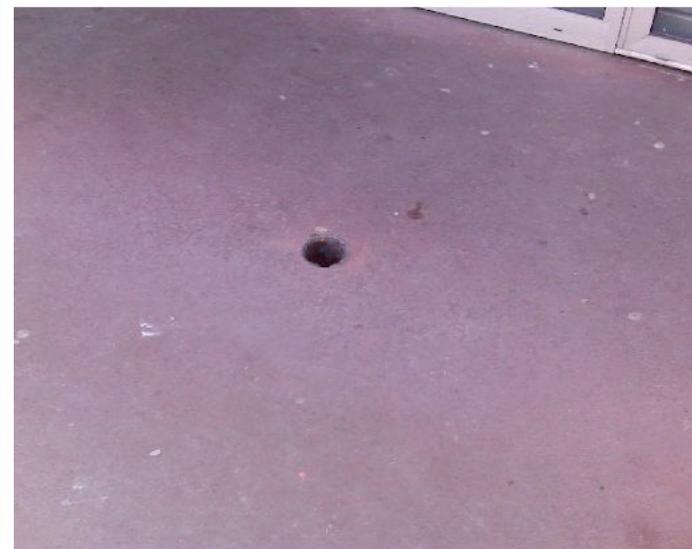
16 rue de la republique - Priorité Moyen Terme

<p><b>N° Obstacle : 47</b></p> <p><b>Handicap : Fauteuil</b></p> <p>16 rue de la republique - Priorité Moyen Terme</p>	<p>Non Conformités</p>	<p>A - Présence sur le cheminement de trous ou fentes de largeur supérieure à 2 cm.</p>	<p>Taux d'accessibilité</p>
			<p>70,0 %</p>
			<p>Avis Prévisionnel</p>
			<p>100,0%</p>
			<p>Evaluation € HT</p>
			<p>350,00 €</p>
<p>Corps d'Etat : VRD</p>

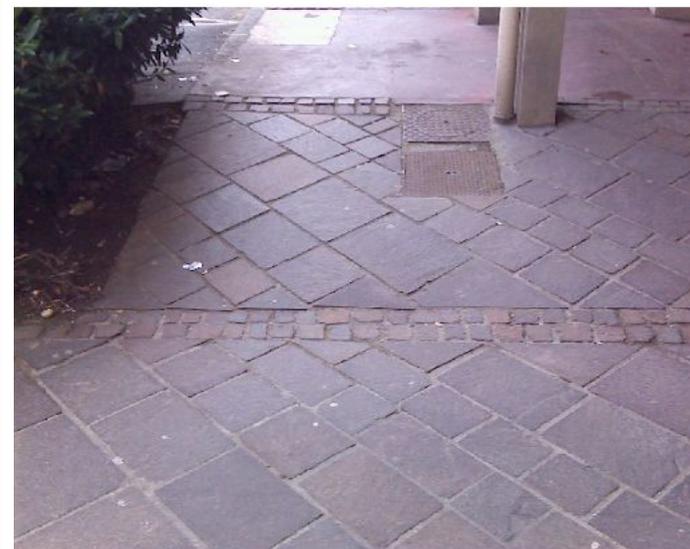
**N° Obstacle : 48**

A - La pente du cheminement pour piétons est trop forte.

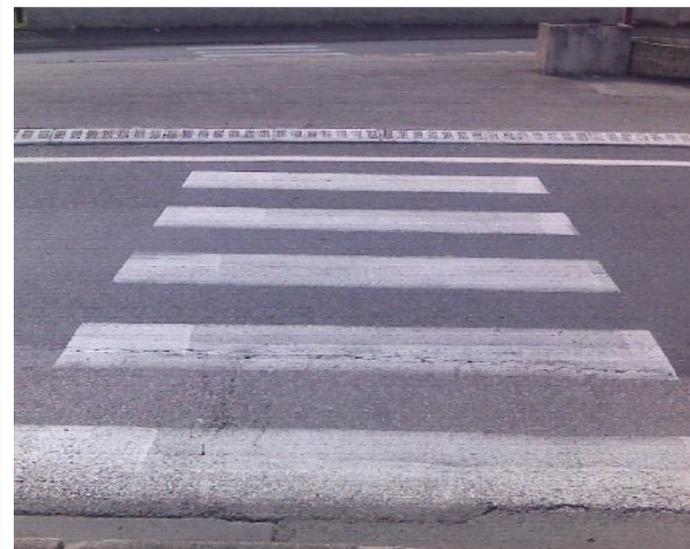
rue pasteur - Priorité Court Terme

A - Le cheminement ne présente pas de bateau (ou abaissée de trottoir) conforme pour accéder au passage piétons.  
B - Absence de bande d'éveil de la vigilance au droit de la traversée matérialisée.
