**COMMUNAUTÉ DE COMMUNES  
DE L'EST LYONNAIS**

## **DIAGNOSTIC DE L'ACCESSIBILITE AUX PERSONNES HANDICAPEES DE LA VOIRIE**

**Zone : SECTEUR 1**

Nature et Etendue de la Mission : Plan de mise en accessibilité de la voirie

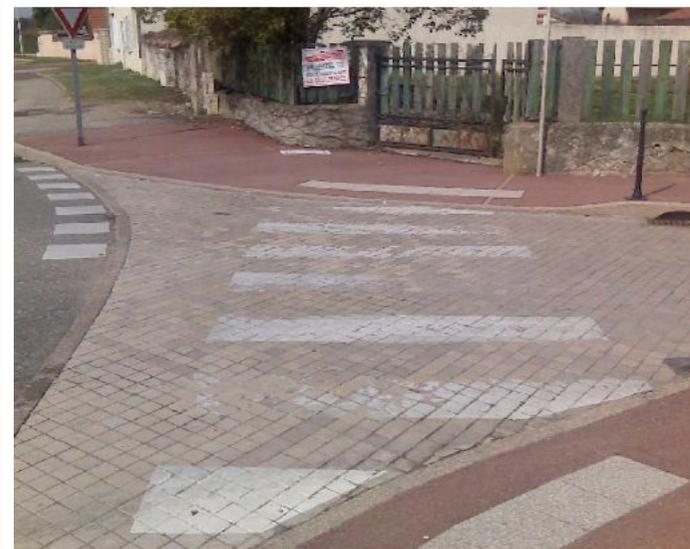
croisement rue de la fraternité - Priorité Court Terme

A - Les limites entre la traversée pour piétons et la chaussée ne sont pas facilement détectables pour un malvoyant.

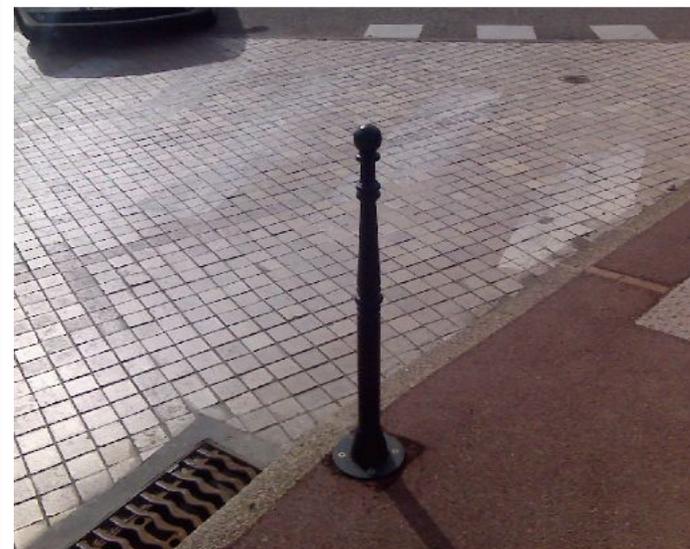
cheminement - Priorité Moyen Terme

A - Poteaux/bornes difficilement repérables.

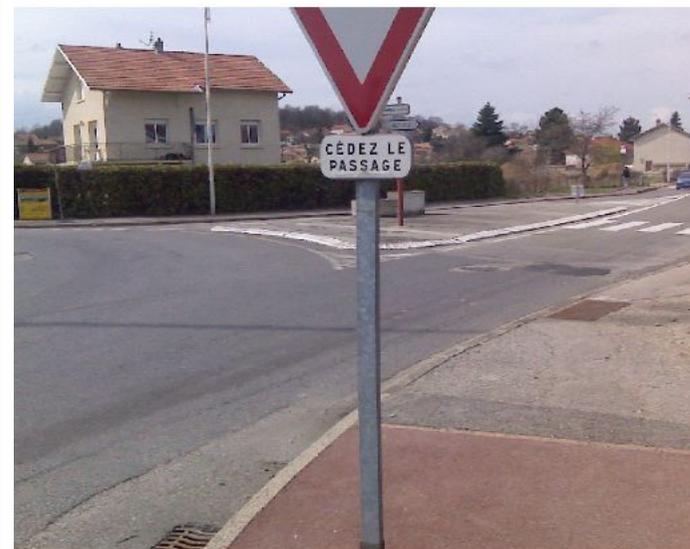
cheminement - Priorité Court Terme

A - Le mobilier urbain sur pied présente un danger pour les malvoyants.

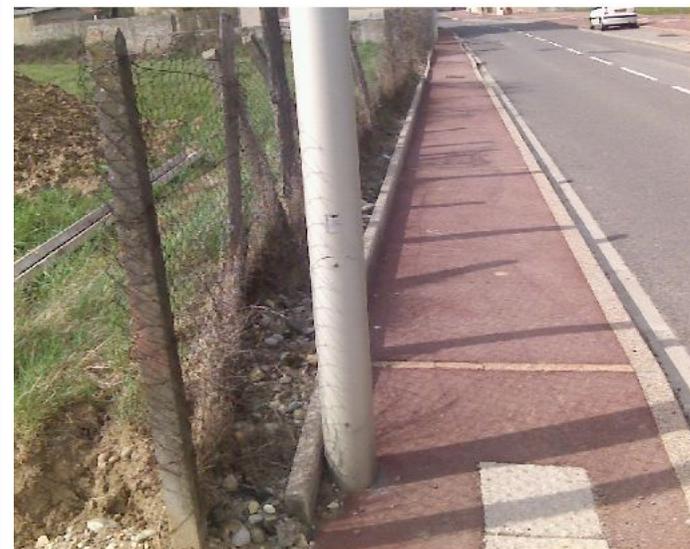
cheminement - Priorité Moyen Terme

A - Poteaux/bornes difficilement repérables.

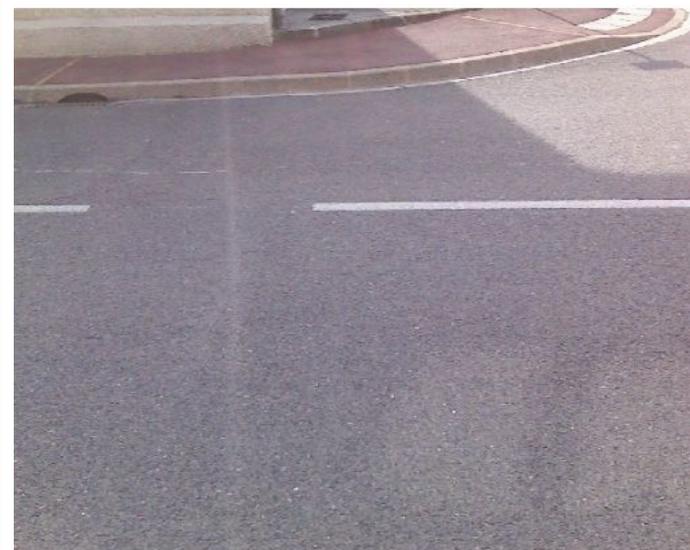
cheminement - Priorité Court Terme

A - Absence de passage piéton alors qu'il est nécessaire de traverser la chaussée pour poursuivre sur le cheminement.

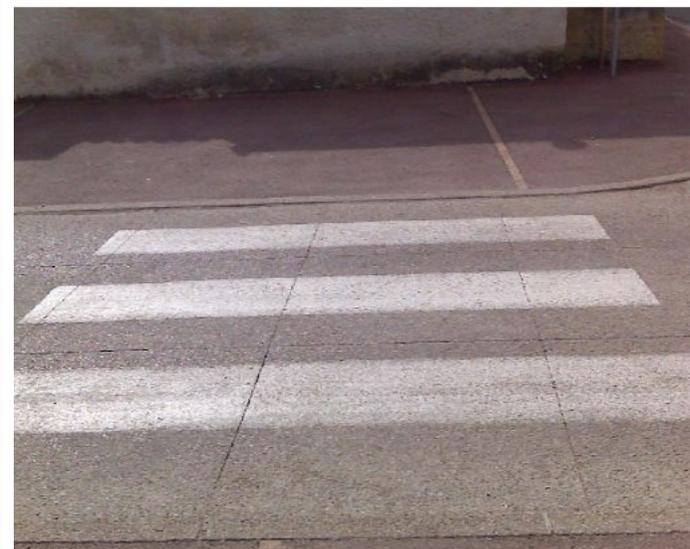
cheminement - Priorité Court Terme

Non Conformités	A - Absence de bande d'éveil de la vigilance au droit de la traversée matérialisée. B - Les limites entre la traversée pour piétons et la chaussée ne sont pas facilement détectables pour un malvoyant.	Taux d'accessibilité
		70,0 %
Préconisations	A 1 - Une bande d'éveil de la vigilance conforme aux normes en vigueur doit être implanté au droit des traversées matérialisées pour avertir les personnes aveugles ou malvoyantes. Actuellement, c'est la norme NF P38-351 qui définit de tels équipements. B 1 - Les limites du passage piéton et de la chaussée doivent être détectables par un contraste tactile au sol.	Avis Prévisionnel
Exemples :

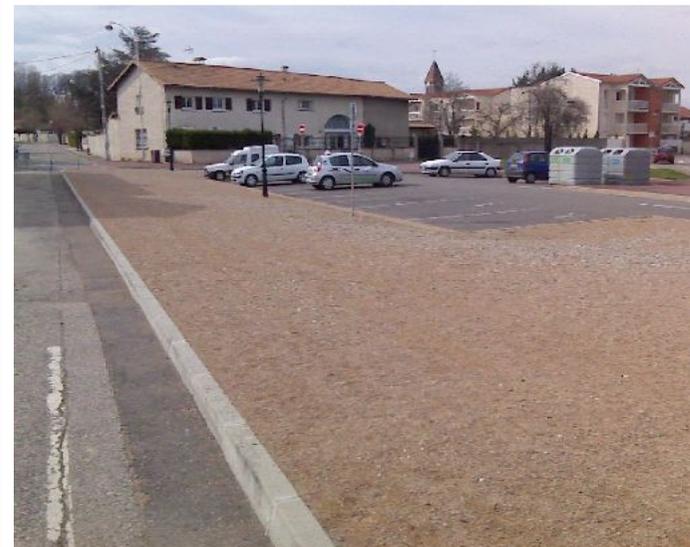
parking - Priorité Court Terme

Non Conformités	A - Le revêtement de sol est meuble.	Taux d'accessibilité
		55,0 %
Préconisations	A 1 - Reprendre le revêtement pour le rendre stable et dur, de façon à ce qu'il n'occasionne pas de gêne pour les personnes en fauteuil roulant.	Avis Prévisionnel
		100,0%
Travaux :	A 1 - Comblers les parties meubles par de l'enrobé.	Evaluation € HT
		62 300,00 €
Corps d'Etat : VRD

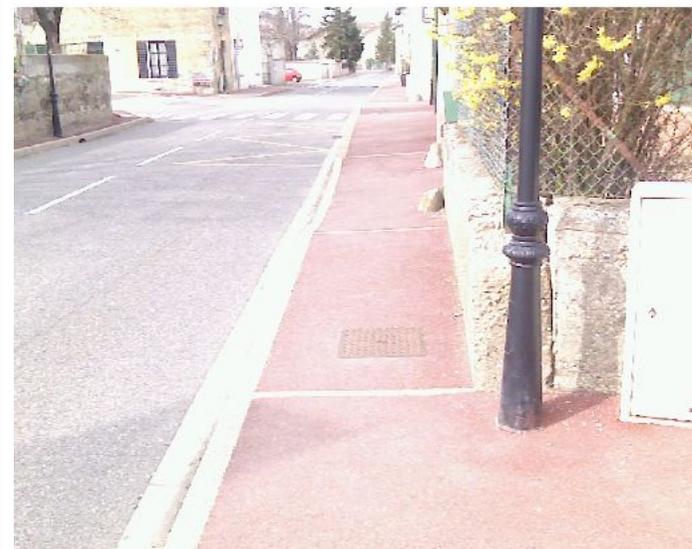
proximité croisement rue du pensionnat - Priorité Court

A - La largeur du cheminement est insuffisante.

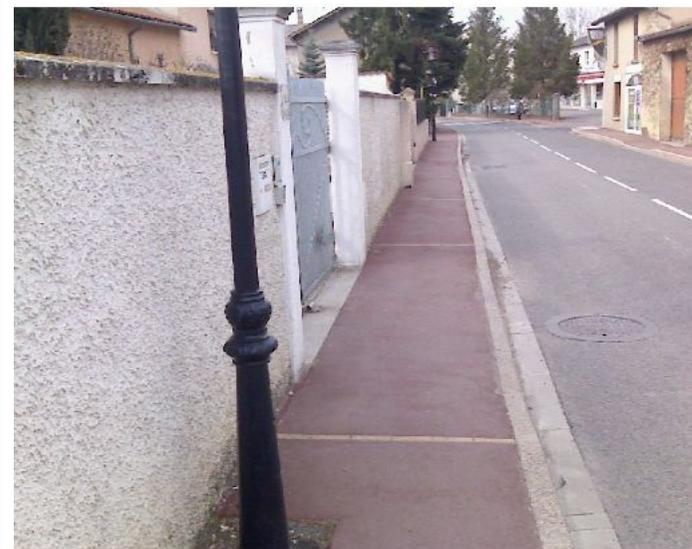
cheminement - Priorité Court Terme

A - La largeur du cheminement est insuffisante.

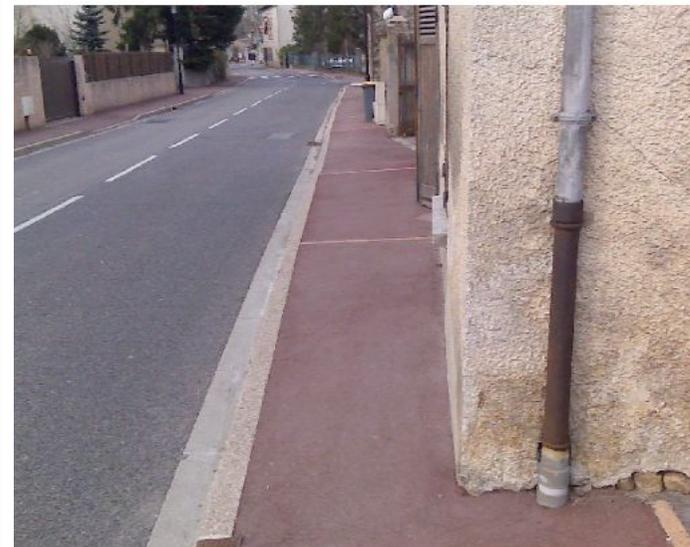
proximité rue du repos - Priorité Court Terme

Non Conformités	A - La largeur du cheminement est insuffisante.	Taux d'accessibilité
		60,0 %
Préconisations	A 1 - Le cheminement comportant un obstacle latéral, sa largeur devra être d'au minimum 1,40 m libre de tout autre obstacle.	Avis Prévisionnel
Exemples :

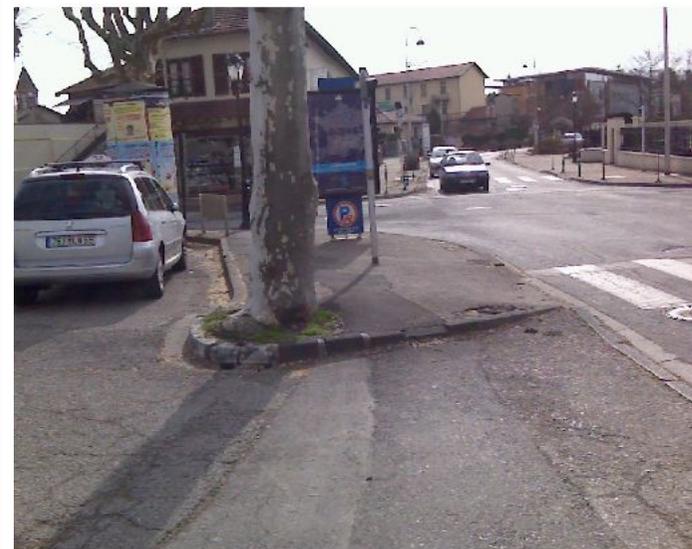
cheminement - Priorité Court Terme

A - Présence de ressauts

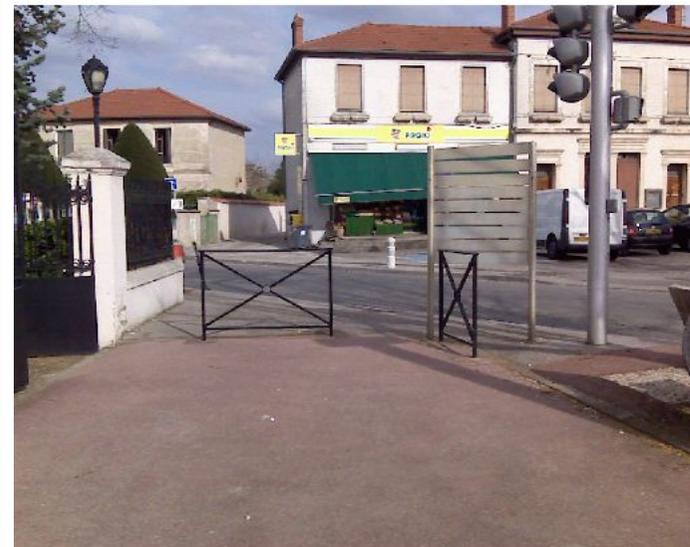
rue jean jaurès - Priorité Court Terme

A - La largeur du cheminement est insuffisante.

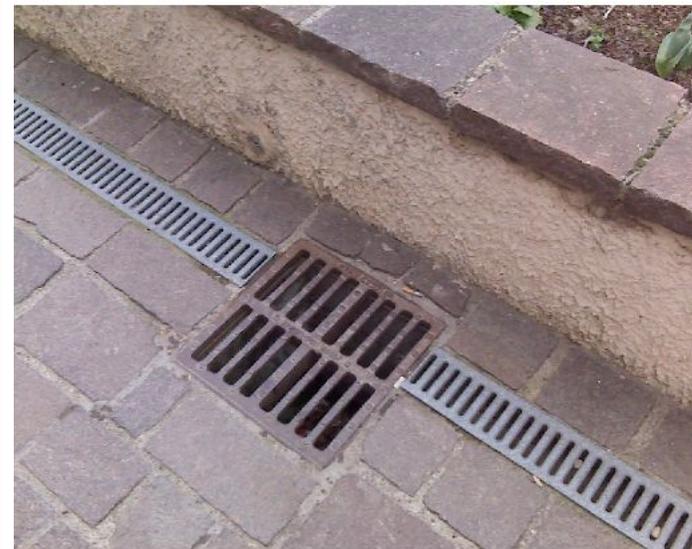
rue jean jaurès - Priorité Court Terme

Non Conformités	A - Présence sur le cheminement de trous ou fentes de largeur supérieure à 2 cm.	Taux d'accessibilité
		70,0 %
Préconisations	A 1 - Les trous et fentes situés sur le cheminement devront avoir une largeur inférieure à 2 cm.	Avis Prévisionnel
		100,0%
Travaux :	A 1 - Remplacer la grille actuelle par une grille avec des fentes inférieures à 2 cm.	Evaluation € HT
		300,00 €
Corps d'Etat : VRD

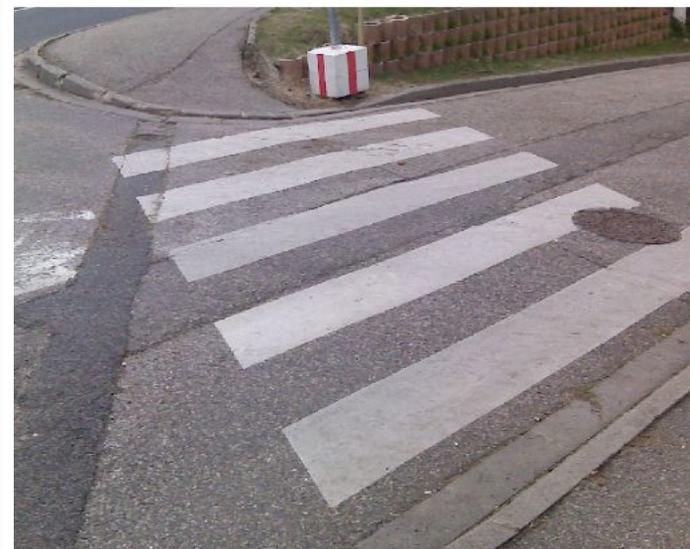
rue Frédéric Chopin - Priorité Court Terme

Non Conformités	A - Absence de bande d'éveil de la vigilance au droit de la traversée matérialisée. B - Les limites entre la traversée pour piétons et la chaussée ne sont pas facilement détectables pour un malvoyant.	Taux d'accessibilité
		70,0 %
Préconisations	A 1 - Une bande d'éveil de la vigilance conforme aux normes en vigueur doit être implanté au droit des traversées matérialisées pour avertir les personnes aveugles ou malvoyantes. Actuellement, c'est la norme NF P38-351 qui définit de tels équipements. B 1 - Les limites du passage piéton et de la chaussée doivent être détectables par un contraste tactile au sol.	Avis Prévisionnel
Exemples :

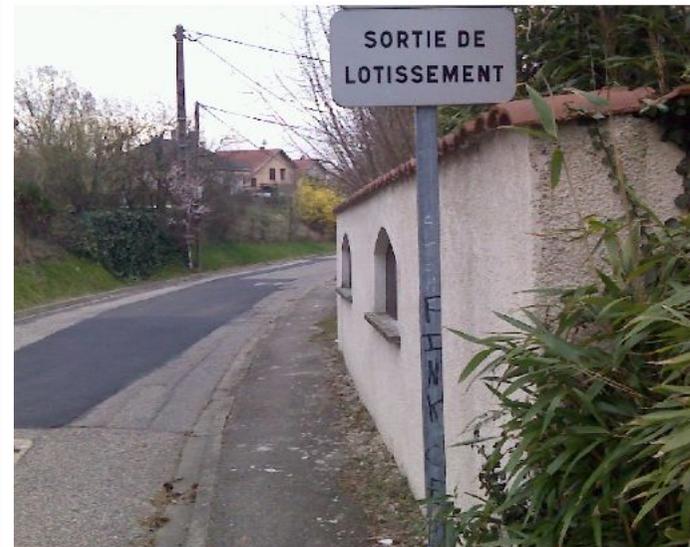
cheminement - Priorité Court Terme

A - Le mobilier urbain sur pied présente un danger pour les malvoyants.

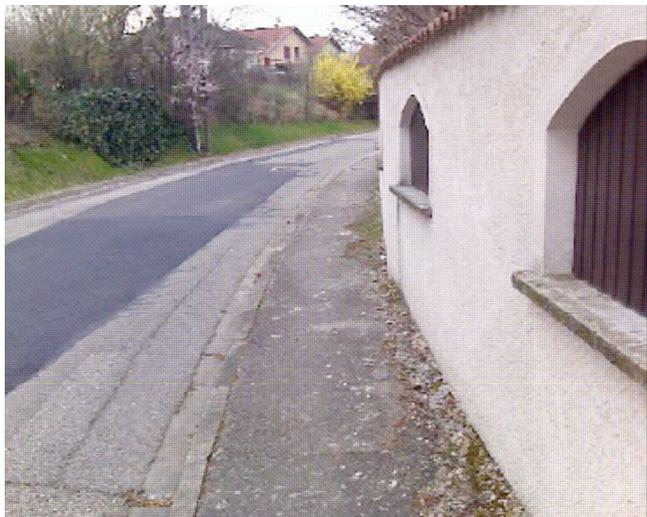
Rue Frédéric Chopin – Priorité court terme

Non Conformités	A - La largeur du cheminement est insuffisante.	Taux d'accessibilité
		60,0 %
Préconisations	<p>A 1 – Création d'une zone 30</p> <p>Cet aménagement offre plusieurs avantages :</p> <ul style="list-style-type: none"> <li>- sécurisation des piétons</li> <li>- Possibilité pour les piétons de traverser la chaussée hors passages piétons</li> <li>- Possibilité de mettre en œuvre un cheminement sur accotement (non recommandé)</li> </ul> <p>La création d'une zone 30 ne peut concerner qu'un tronçon de rue : elle doit être réalisée sur un linéaire de 200 m au minimum, et idéalement, s'étendre à plusieurs rues d'un même secteur aggloméré.</p> <p><b>L'élargissement d'un trottoir au moins est impératif.</b></p>	Avis Prévisionnel
		100,0%
Travaux :	<p>A 1 - Pose de panneaux d'entrée et de sortie de la zone 30 (B30 et B51)</p> <p>Eventuellement : plateaux aux entrées de la zone 30</p> <div style="display: flex; justify-content: space-around; align-items: center;">

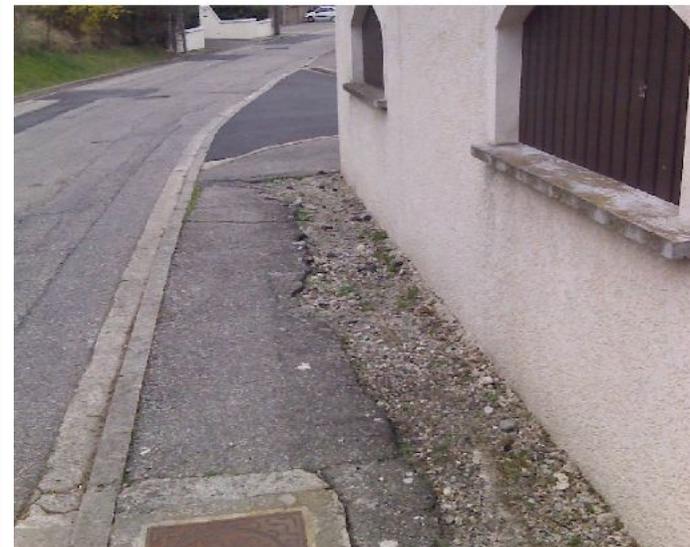
rue Frédéric Chopin - Priorité Court Terme

Non Conformités	A - Le revêtement de sol est meuble.	Taux d'accessibilité
		55,0 %
Préconisations	A 1 - Reprendre le revêtement pour le rendre stable et dur, de façon à ce qu'il n'occasionne pas de gêne pour les personnes en fauteuil roulant.	Avis Prévisionnel
		100,0%
Travaux :	A 1 - Comblers les parties meubles par de l'enrobé.	Evaluation € HT
		4 300,00 €
Corps d'Etat : VRD

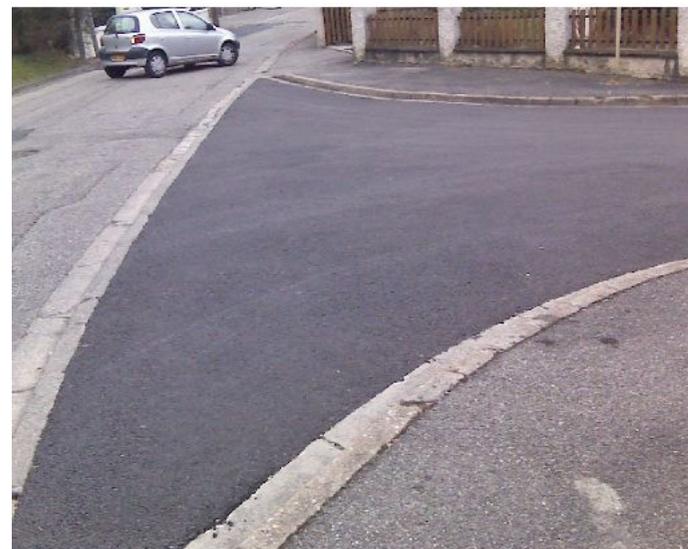
**N° Obstacle : 6**

A - Absence de passage piéton alors qu'il est nécessaire de traverser la chaussée pour poursuivre sur le cheminement.

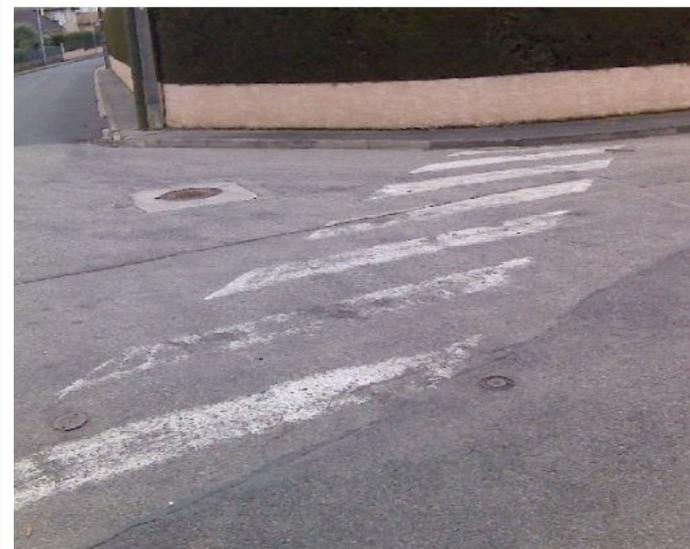
rue Frédéric Chopin - Priorité Court Terme

A - Le cheminement ne présente pas de bateau (ou abaissée de trottoir) conforme pour accéder au passage piétons.  
B - Absence de bande d'éveil de la vigilance au droit de la traversée matérialisée.

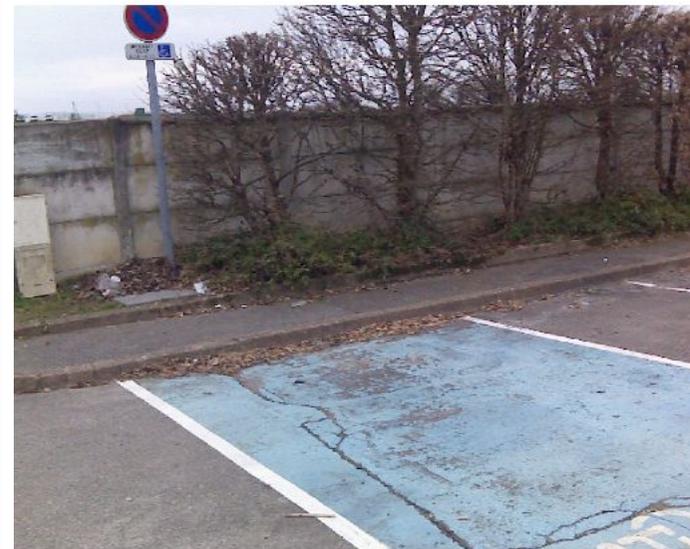
parking - Priorité Court Terme

A - Les dimensions des places de stationnement pour les personnes handicapées sont insuffisantes.

A 1 - La longueur minimale des places doit être de 5 m.

A 1 - Corriger le marquage au sol (peinture) pour respecter cette exigence.

Observations : 5 places de stationnement handicapés sont concernées par cette remarque sur l'ensemble de la zone.

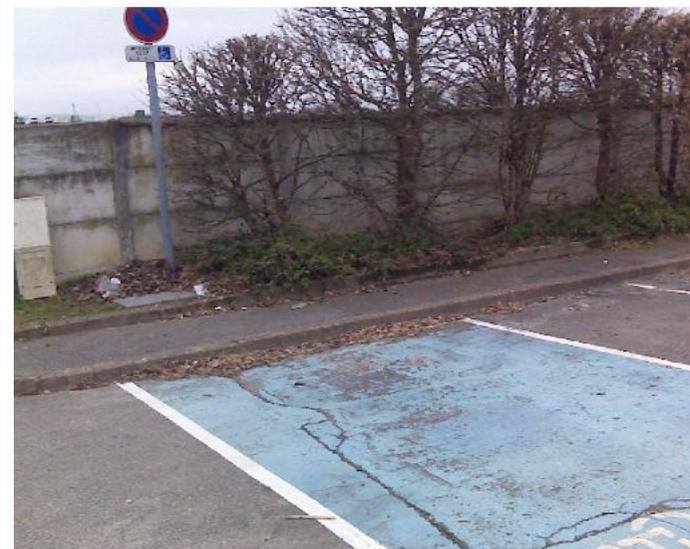
**N° Obstacle : 9**

parking - Priorité Moyen Terme

A - La signalisation de la place de stationnement pour les personnes handicapées n'est pas conforme.

A 1 - L'emplacement de stationnement doit être obligatoirement signalé par un panneau triple :  
- rond barré interdiction de stationner ;  
- panneau d'enlèvement du véhicule ;  
- panneau GIG, GIC.

A 1 - Installation d'un panneau triple

Observations : 3 panneaux sont concernés par cette remarque pour l'ensemble de la zone.

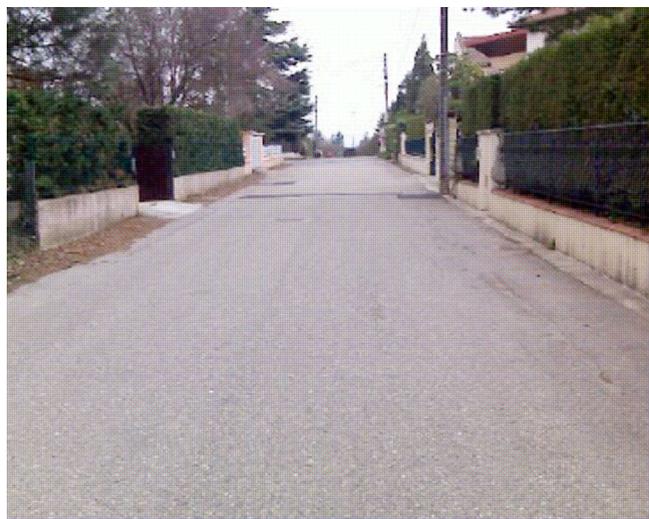
**N°Obstacle : 10**

Rue Marcel Gonzales – Priorité court terme

Non Conformités	A - La largeur du cheminement est insuffisante.	Taux d'accessibilité
		60,0 %
Préconisations	<p>A 1 – Création d'une zone de rencontre</p> <p>Cet aménagement permet de concilier les flux de véhicules et les flux piétons sur la même voirie: les piétons sont prioritaires. Il offre donc l'avantage de dispenser de créer des trottoirs ou des accotements chemisés.</p>	Avis Prévisionnel
		100,0%
Travaux :	<p>A 1 - Pose de panneaux d'entrée et de sortie de la zone apaisée (B52 et B53) Eventuellement : plateaux aux entrées de la zone de circulation apaisée</p> <div style="display: flex; justify-content: center; gap: 10px;">

</div>	Evaluation €HT
		4 900,00 €
Corps d'Etat : VRD

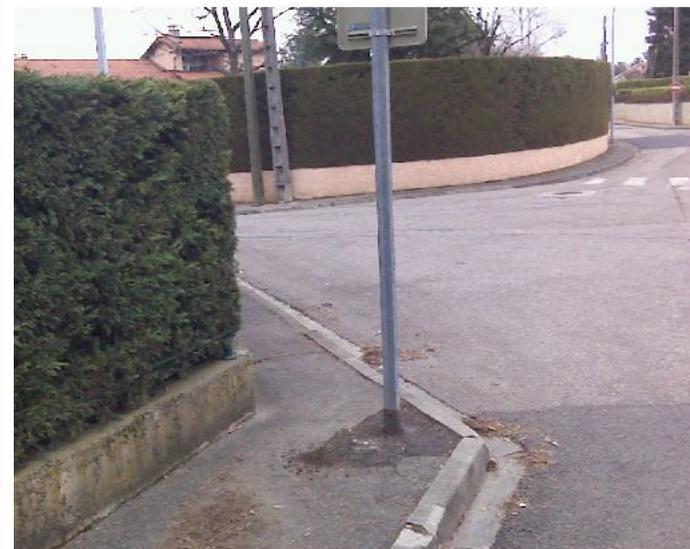
**N° Obstacle : 11**

chemin de cadou - Priorité Court Terme

A - La largeur du cheminement est insuffisante.

A 1 - Le cheminement comportant un obstacle latéral, sa largeur devra être d'au minimum 1,40 m libre de tout autre obstacle.

A 1 - Déplacer les obstacles situés sur le cheminement pour libérer un passage de suffisant.

Observations : 3 panneaux sont concernés par cette remarque sur l'ensemble du cheminement.

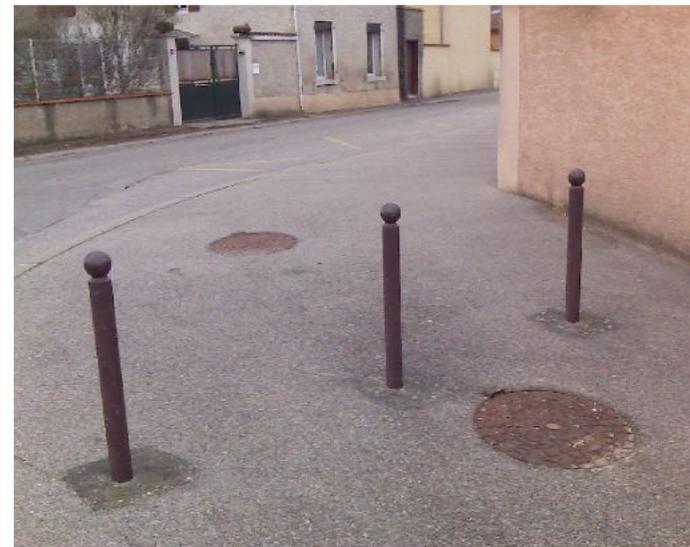
chemin de cadou - Priorité Court Terme

Non Conformités	A - Poteaux/bornes difficilement repérables.	<b>Taux d'accessibilité</b>
		80,0 %
Préconisations	<p>A 1 - La largeur et la hauteur des bornes et poteaux doivent être conformes à l'abaque de l'annexe 3 de l'arrêté du 15/01/2007</p> <p>Extrait de l'abaque :</p> <ul style="list-style-type: none"> <li>- hauteur du poteau 1.20 m mini pour un diamètre ou largeur de 6 cm</li> <li>- largeur de la borne de 0.80 m mini pour une hauteur de 0.40 m</li> </ul>	Avis Prévisionnel
		100,0%
Travaux :	A 1 - Remplacement du poteau ou de la borne	Evaluation €HT
		3 200,00 €
Corps d'Etat : Equipement

Observations : 5 bornes sont à remplacer sur l'ensemble du cheminement.

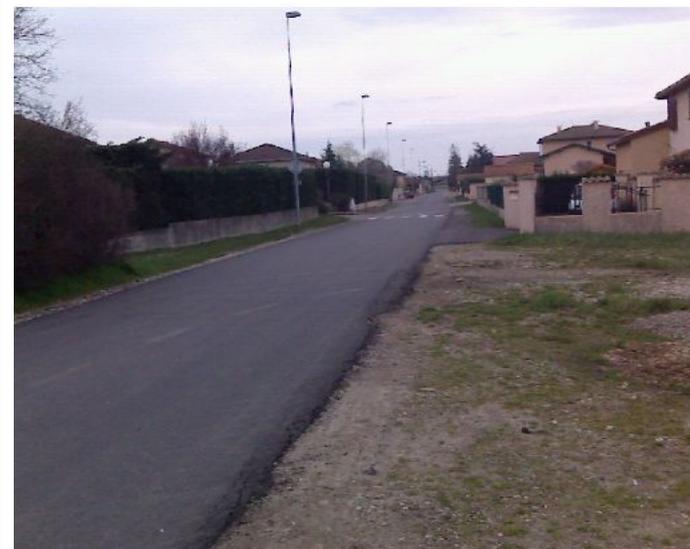
chemin de cadou - Priorité Court Terme

A - La largeur du cheminement est insuffisante.
