**COMMUNAUTÉ DE COMMUNES
DE L'EST LYONNAIS**

DIAGNOSTIC DE L'ACCESSIBILITE AUX PERSONNES HANDICAPEES DE LA VOIRIE

Zone : Chemin des Meules

Nature et Etendue de la Mission : Diagnostic Accessibilité Handicapés

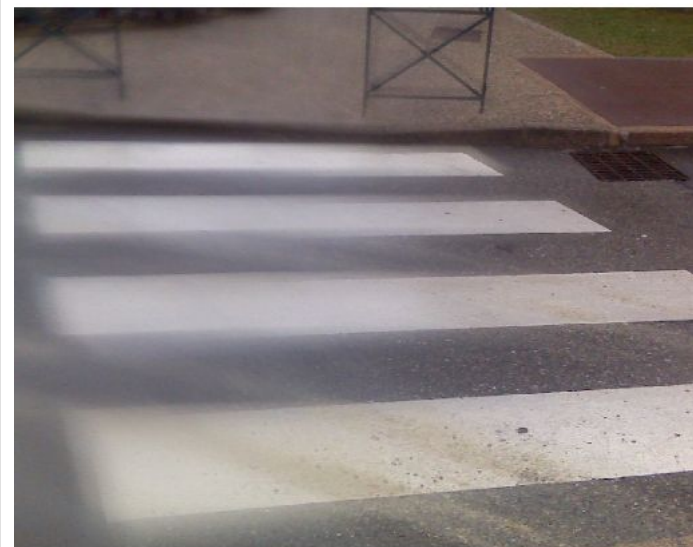
N° Obstacle : 1

Handicap : Visuel - Cognitif

chemin des meules niveau bas - Priorité Court Terme

A - Absence de bande d'éveil de la vigilance au droit de la traversée matérialisée.
B - Les limites entre la traversée pour piétons et la chaussée ne sont pas facilement détectables pour un malvoyant.

Taux d'accessibilité
70,0 %

A 1 - Une bande d'éveil de la vigilance conforme aux normes en vigueur doit être implanté au droit des traversées matérialisées pour avertir les personnes aveugles ou malvoyantes. Actuellement, c'est la norme NF P38-351 qui définit de tels équipements.
B 1 - Les limites du passage piéton et de la chaussée doivent être détectables par un contraste tactile au sol.

A 1 - Ajout d'une bande d'éveil de la vigilance podotactile.
B 1 - Pose de bandes de guidage de part et d'autre, adaptées aux chaussées pour véhicules.
Par exemple, des bandes rugueuses du type "casse-vitesse" conviennent.

3 835,00 €

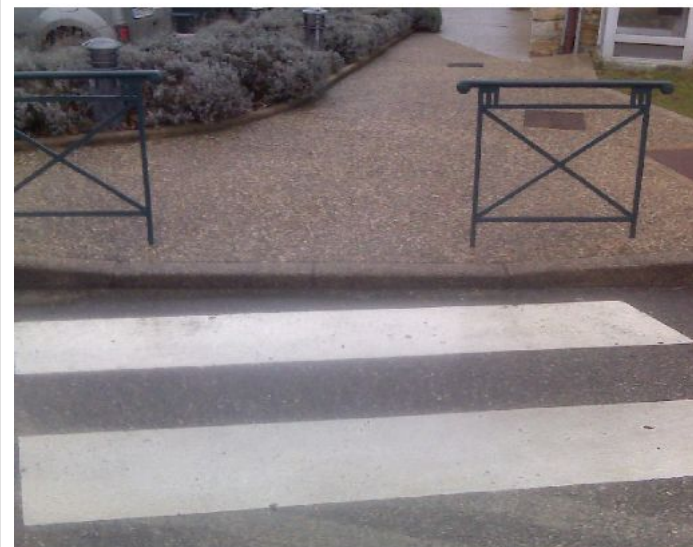
N° Obstacle : 2

Handicap : Fauteuil - PMR

chemin des meules niveau bas - Priorité Court Terme

A - Le cheminement ne présente pas de bateau (ou abaissée de trottoir) conforme pour accéder au passage piétons.

70,0 %

A 1 - Pour permettre aux personnes handicapées de descendre aisément les trottoirs, des bateaux (ou abaissées de trottoirs) doivent être aménagés. Un bateau doit avoir une largeur d'au moins 1,20 m et respecter les prescriptions des ressauts et des pentes.

A 1 - Reprendre le pavage des pentes du bateau pour les rendre conformes. Rappel : sur des distances inférieures à 2 m, la pente peut aller jusqu'à 8%.

800,00 €

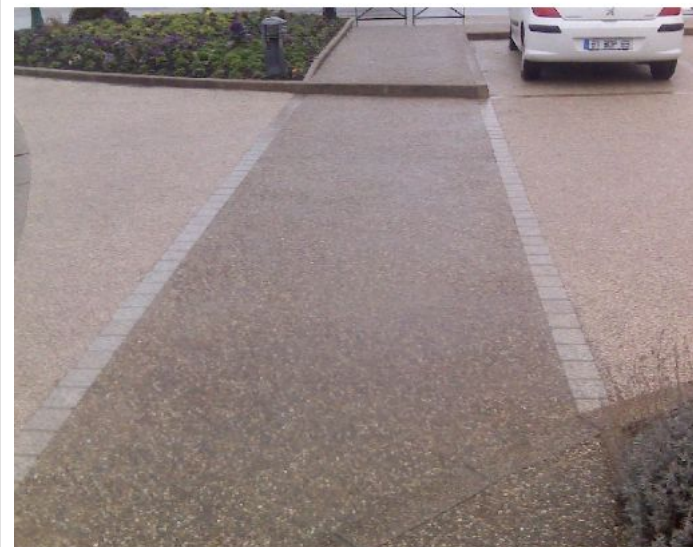
N° Obstacle : 4

Handicap : Cognitif - Visuel - PMR - Fauteuil

parking mairie - Priorité Court Terme

A - Absence de passage piéton alors qu'il est nécessaire de traverser la chaussée pour poursuivre sur le cheminement.

30,0 %

A 1 - Pour que l'accessibilité de cette rue et des prestations qu'elle contient soit complète, il sera nécessaire d'aménager une traversée de chaussée pour piétons. Cette traversée doit comporter :

- des bateaux ou abaissées de trottoirs comportant des pentes et des ressauts conformes au 1° et au 5° de l'arrêté du 15 janvier 2007 ;
- une bande d'éveil de la vigilance à l'approche de la chaussée ;
- une signalisation au sol permettant le guidage des malvoyants et le repérage par les conducteurs de véhicules ;

A 1 - Création complète d'une traversée pour piétons :

- création de plans inclinés sur le trottoir dans le sol béton existant ;
- pose de signalétique au sol ;
- pose d'un panneau destiné à avertir les conducteurs de véhicules.

18 650,00 €

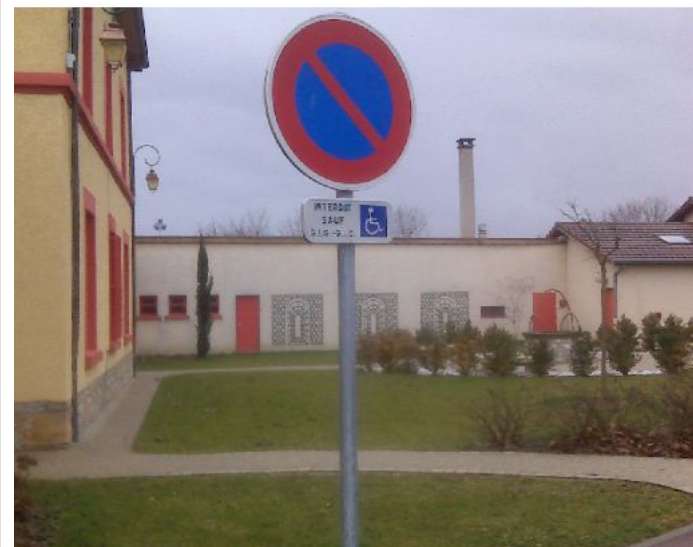
parking niveau square - Priorité Moyen Terme

A - La signalisation de la place de stationnement pour les personnes handicapées n'est pas conforme.

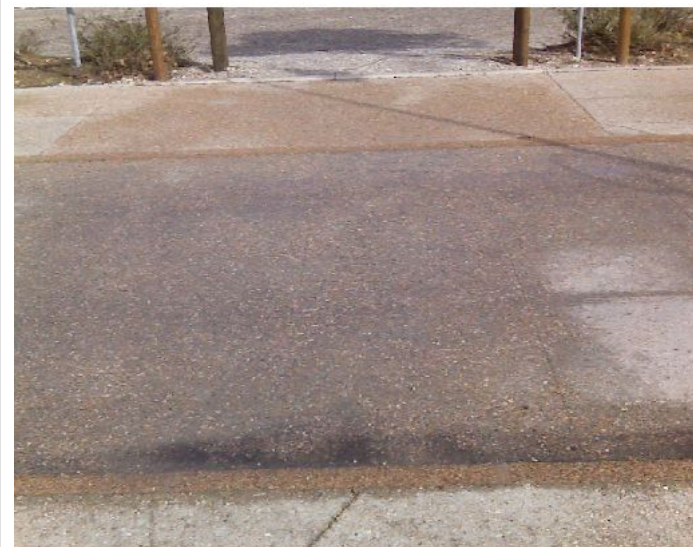
sortie parking derriere mairie - Priorité Moyen Terme

A - Absence de passage piéton alors qu'il est nécessaire de traverser la chaussée pour poursuivre sur le cheminement.

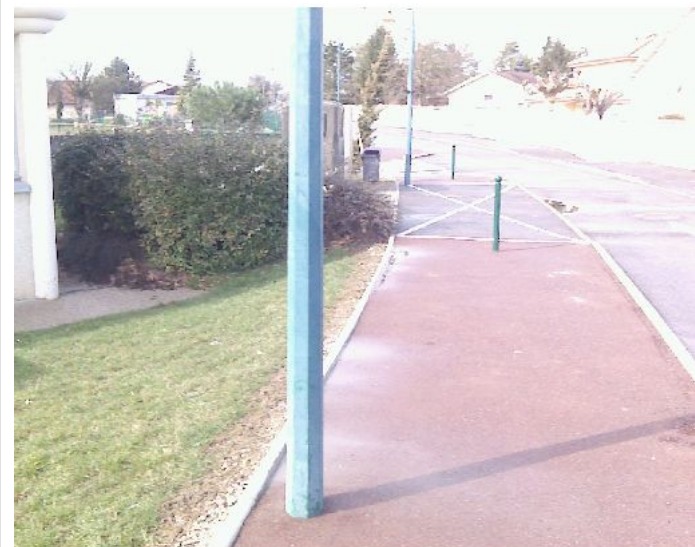
chemin piéton - Priorité Moyen Terme

A - Poteaux/bornes difficilement repérables.

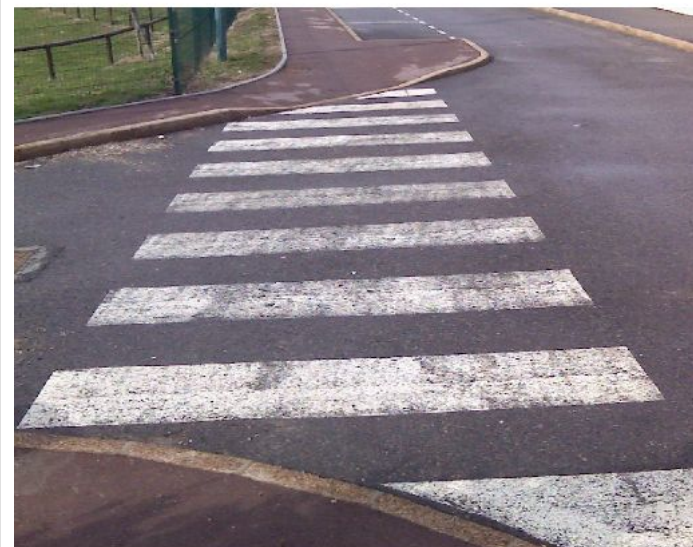
chemin piéton - Priorité Court Terme

A - Absence de bande d'éveil de la vigilance au droit de la traversée matérialisée.
B - Les limites entre la traversée pour piétons et la chaussée ne sont pas facilement détectables pour un malvoyant.

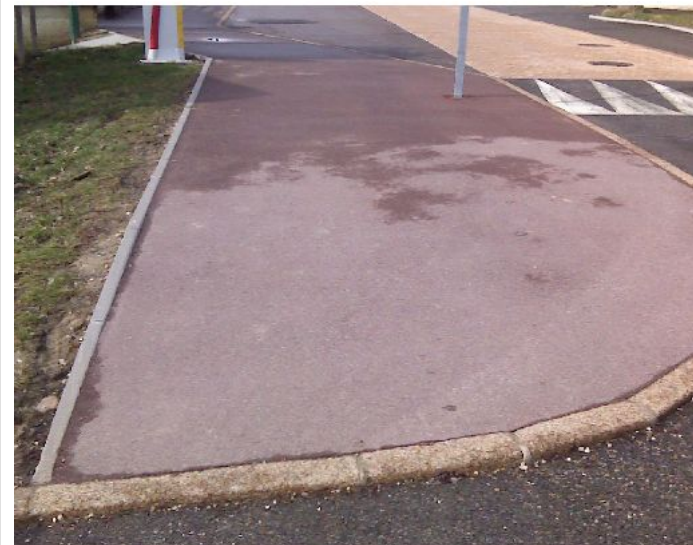
proximité école - Priorité Court Terme

A - Présence de ressauts

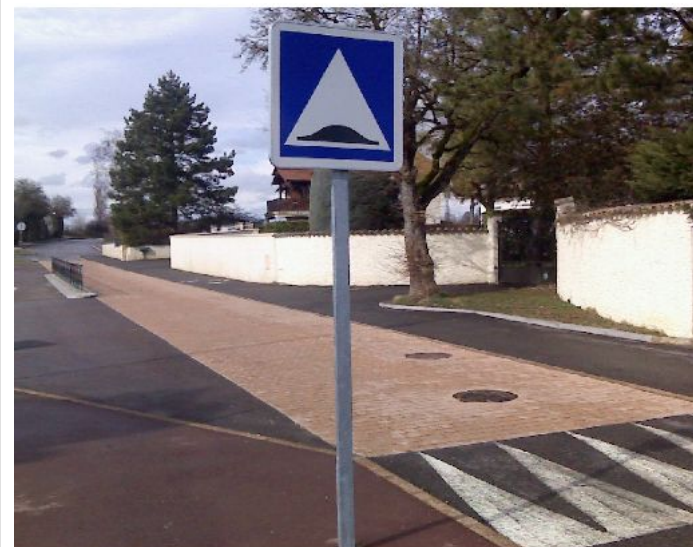
proximité école - Priorité Court Terme

A - Le mobilier urbain sur pied présente un danger pour les malvoyants.

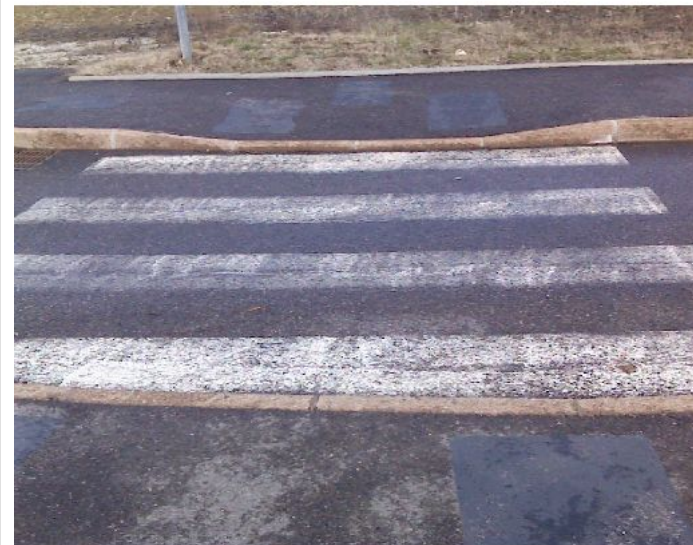
chemin des meules - Priorité Court Terme

A - Le cheminement ne présente pas de bateau (ou abaissée de trottoir) conforme pour accéder au passage piétons.
B - Absence de bande d'éveil de la vigilance au droit de la traversée matérialisée.

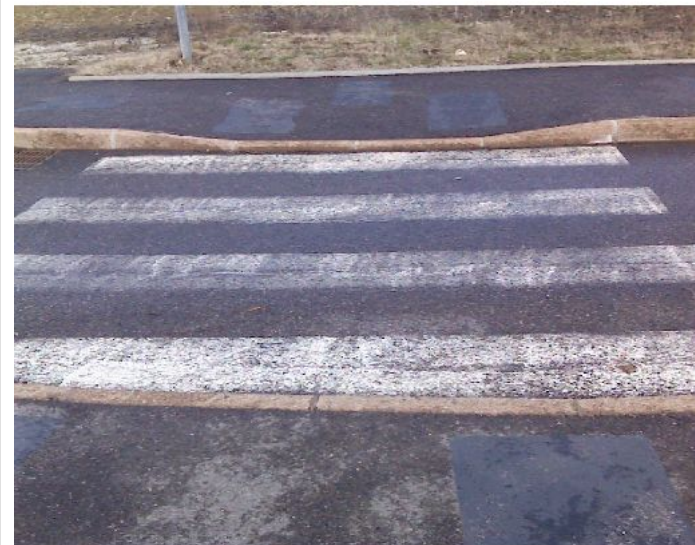
chemin des meules - Priorité Court Terme

Non Conformités	A - Les limites entre la traversée pour piétons et la chaussée ne sont pas facilement détectables pour un malvoyant.	Taux d'accessibilité
		70,0 %
Préconisations	A 1 - Les limites du passage piéton et de la chaussée doivent être détectables par un contraste tactile au sol.	Avis Prévisionnel
Exemples :

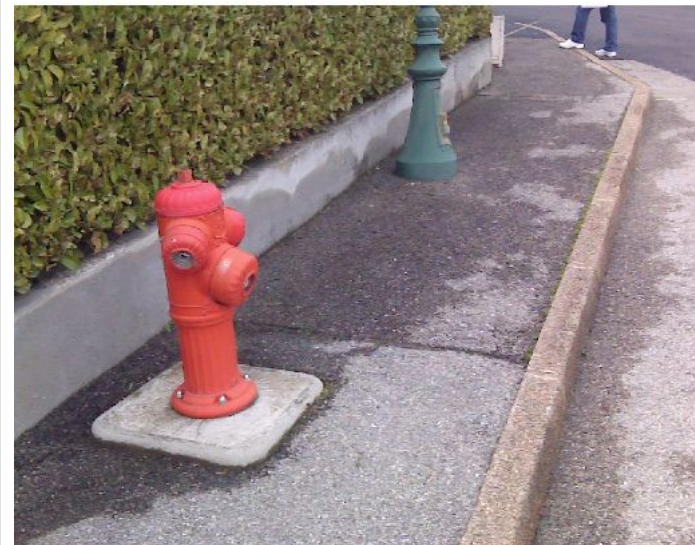
jonction chemin montalet et atelier - Priorité Court Terme

A - La largeur du cheminement est insuffisante.

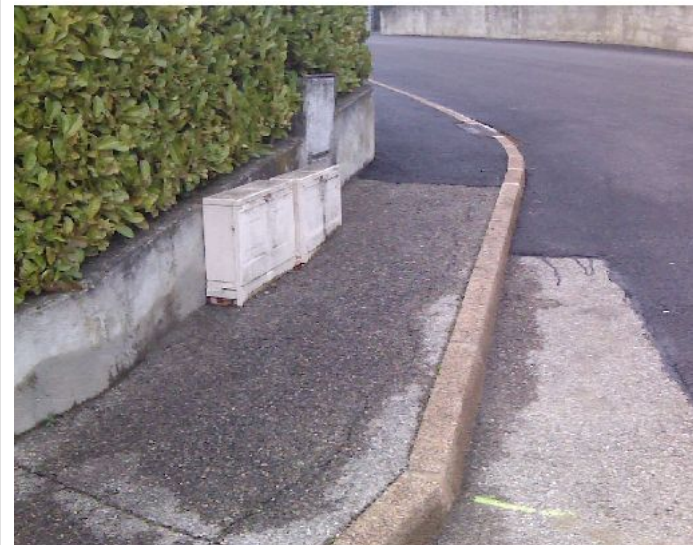
jonction chemin de l'atelier et montalet - Priorité Court Terme

A - La largeur du cheminement est insuffisante.

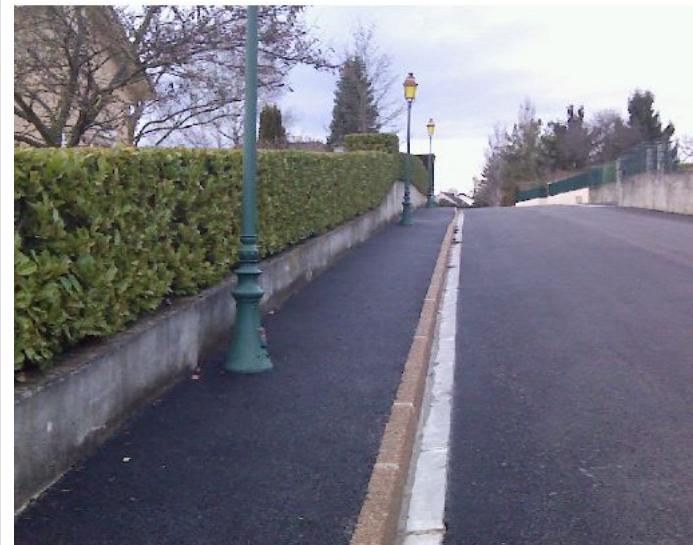
chemin montalet - Priorité Moyen Terme

A - Poteaux/bornes difficilement repérables.

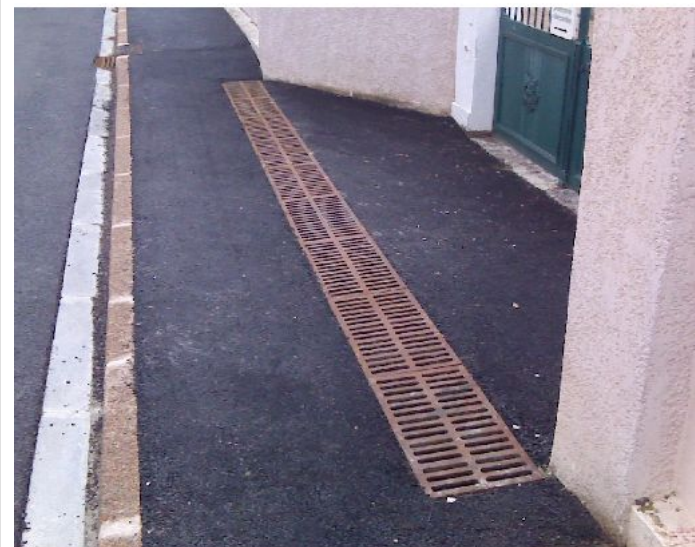
entree cimetiére - Priorité Moyen Terme

A - Présence sur le cheminement de trous ou fentes de largeur supérieure à 2 cm.

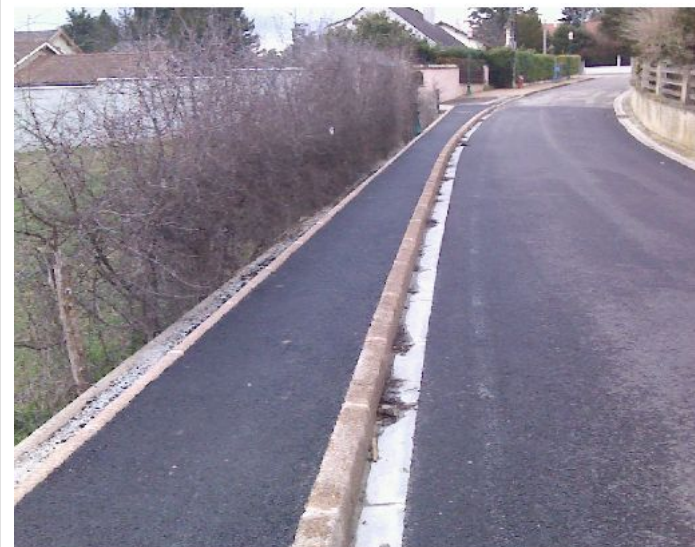
chemin montalet - Priorité Court Terme

A - La largeur du cheminement est insuffisante.

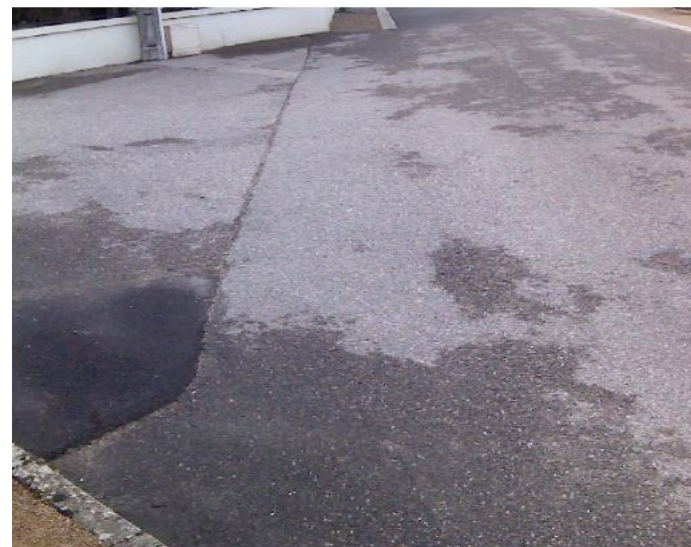
croisement impasse montalet - Priorité Court Terme

A - Absence de passage piéton alors qu'il est nécessaire de traverser la chaussée pour poursuivre sur le cheminement.

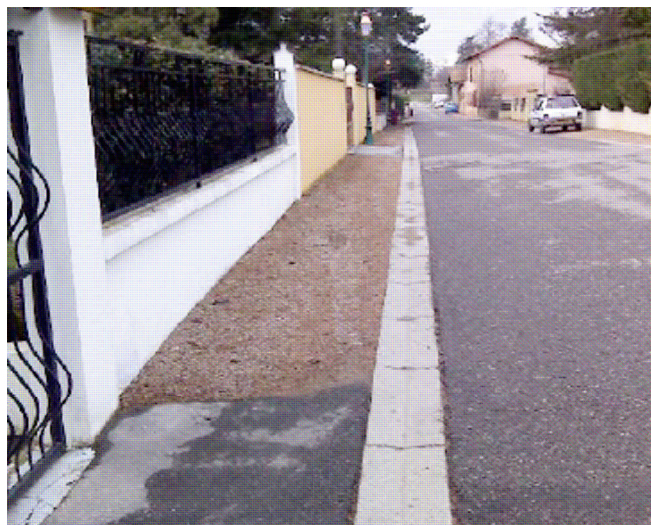
Chemin Montalet – Priorité court terme

Non Conformités	A - La largeur du cheminement est insuffisante.	Taux d'accessibilité
		60,0 %
	Préconisations	Avis Prévisionnel
	<p>A 1 – Création d'une zone 30</p> <p>Cet aménagement offre plusieurs avantages :</p> <ul style="list-style-type: none"> - sécurisation des piétons - Possibilité pour les piétons de traverser la chaussée hors passages piétons - Possibilité de mettre en œuvre un cheminement sur accotement (non recommandé) <p>La création d'une zone 30 ne peut concerner qu'un tronçon de rue : elle doit être réalisée sur un linéaire de 200 m au minimum, et idéalement, s'étendre à plusieurs rues d'un même secteur aggloméré.</p>	100,0%
Travaux :	<p>A 1 - Pose de panneaux d'entrée et de sortie de la zone 30 (B30 et B51)</p> <p>Eventuellement : plateaux aux entrées de la zone 30</p> <p>Mise en œuvre d'un enrobé de couleur</p> <div style="display: flex; justify-content: space-around; align-items: center;">

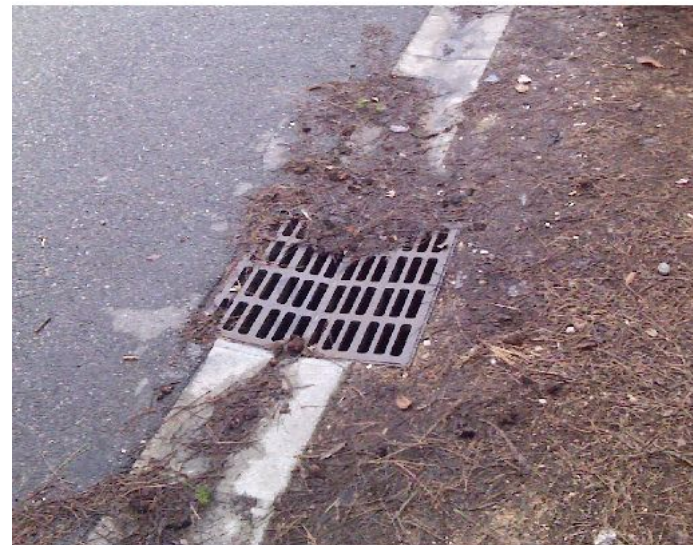
chemin montalet - Priorité Court Terme

A - Présence sur le cheminement de trous ou fentes de largeur supérieure à 2 cm.

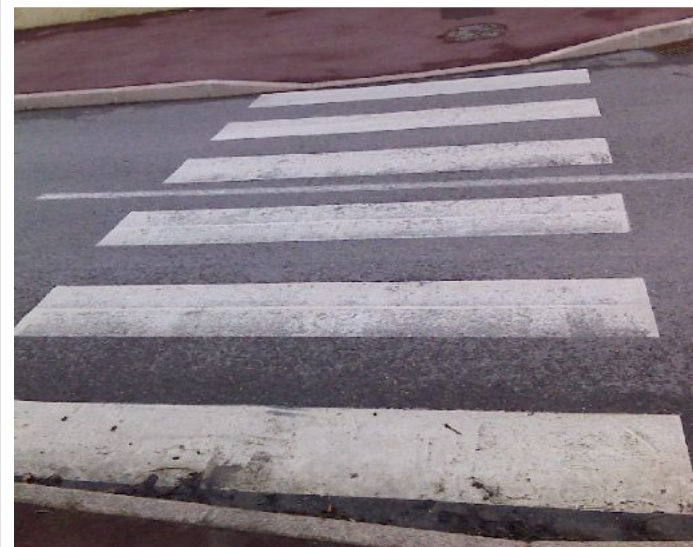
croisement chemin bourdeau - Priorité Court Terme

A - Le cheminement ne présente pas de bateau (ou abaissée de trottoir) conforme pour accéder au passage piétons.
B - Absence de bande d'éveil de la vigilance au droit de la traversée matérialisée.

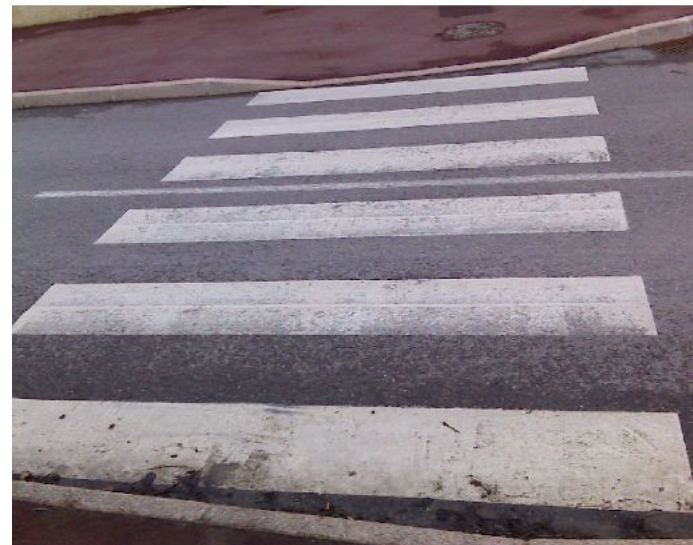
croisement chemin bourdeau - Priorité Court Terme

A - Les limites entre la traversée pour piétons et la chaussée ne sont pas facilement détectables pour un malvoyant.

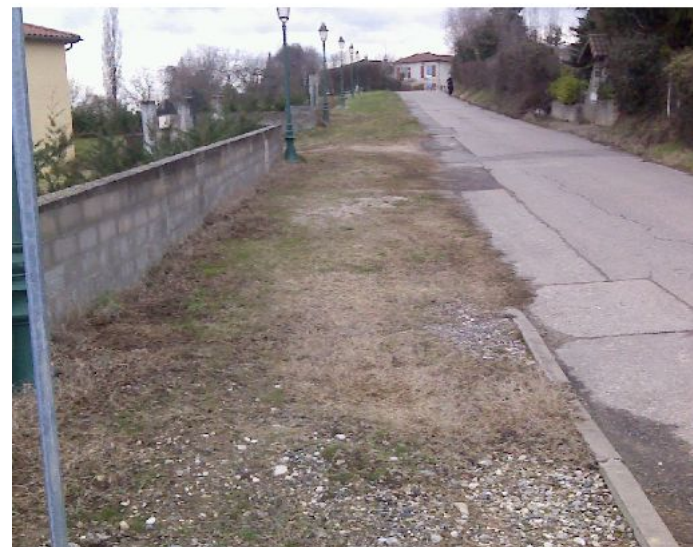
chemin montalet niveau haut - Priorité Court Terme

A - La largeur du cheminement est insuffisante.

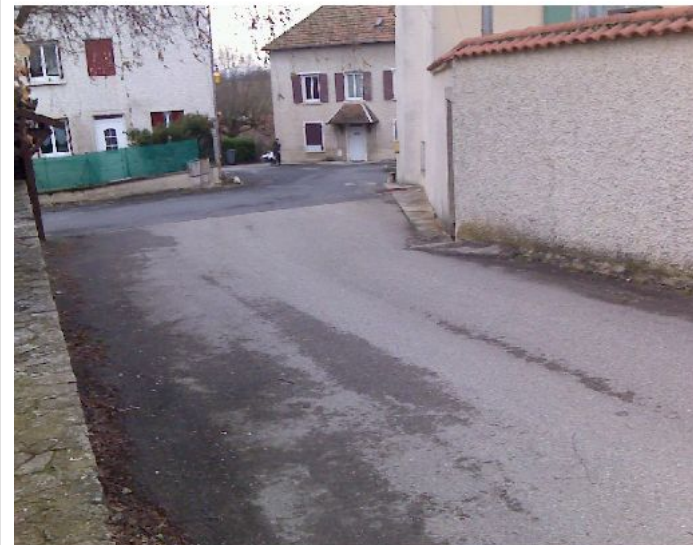
proximité église - Priorité Court Terme

A - La largeur du cheminement est insuffisante.

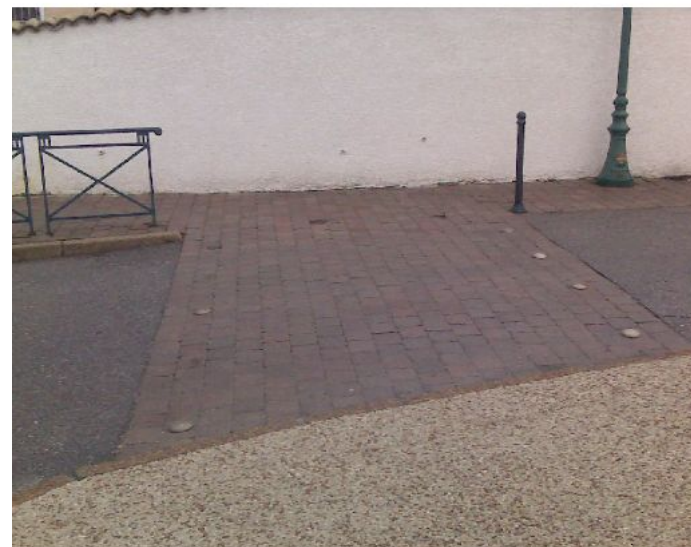
traversée chemin de l'atelier - Priorité Court Terme

A - Le marquage au sol de la traversée pour piétons n'est pas réglementaire, selon l'arrêté du 16 février 1988.
B - Absence de bande d'éveil de la vigilance au droit de la traversée matérialisée.

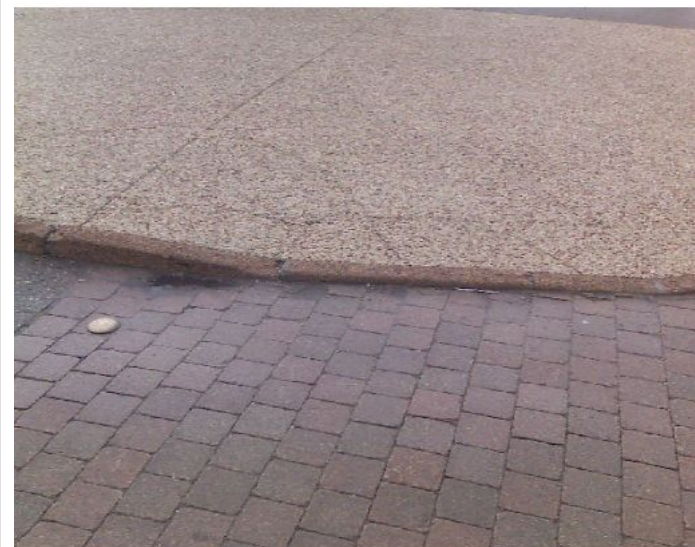
traversée chemin de l'atelier - Priorité Court Terme

A - Le cheminement ne présente pas de bateau (ou abaissée de trottoir) conforme pour accéder au passage piétons.

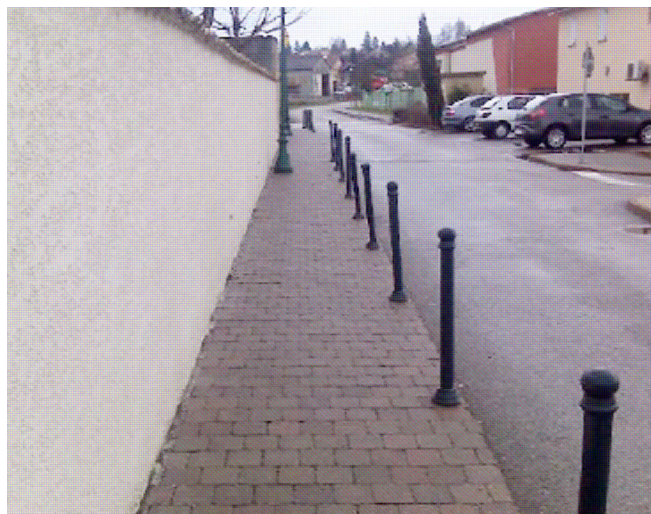
Chemin de l'atelier niveau bas – Priorité court terme

Non Conformités	A - La largeur du cheminement est insuffisante.	Taux d'accessibilité
		60,0 %
Préconisations	<p>A 1 – Création d'une zone de rencontre</p> <p>Cet aménagement permet de concilier les flux de véhicules et les flux piétons sur la même voirie: les piétons sont prioritaires. Il offre donc l'avantage de dispenser de créer des trottoirs ou des accotements chemisés.</p>	Avis Prévisionnel
		100,0%
Travaux :	<p>A 1 - Pose de panneaux d'entrée et de sortie de la zone apaisée (B52 et B53)</p> <p>Eventuellement : plateaux aux entrées de la zone de circulation apaisée</p>	Evaluation €HT

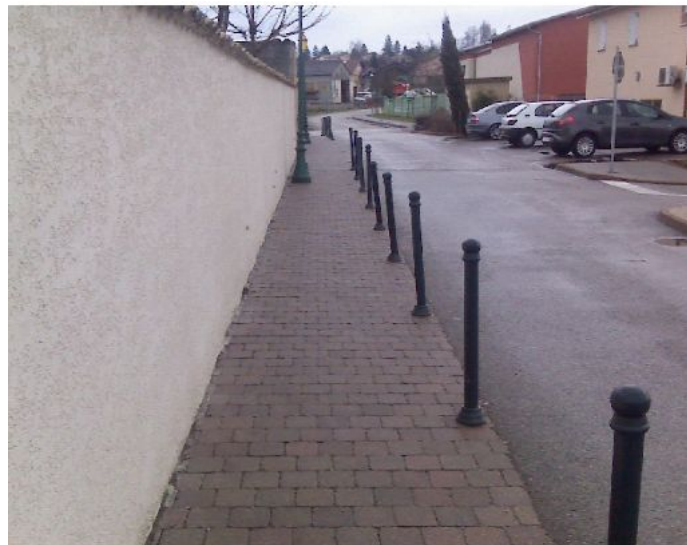
chemin de l'atelier niveau bas - Priorité Moyen Terme

A - Poteaux/bornes difficilement repérables.

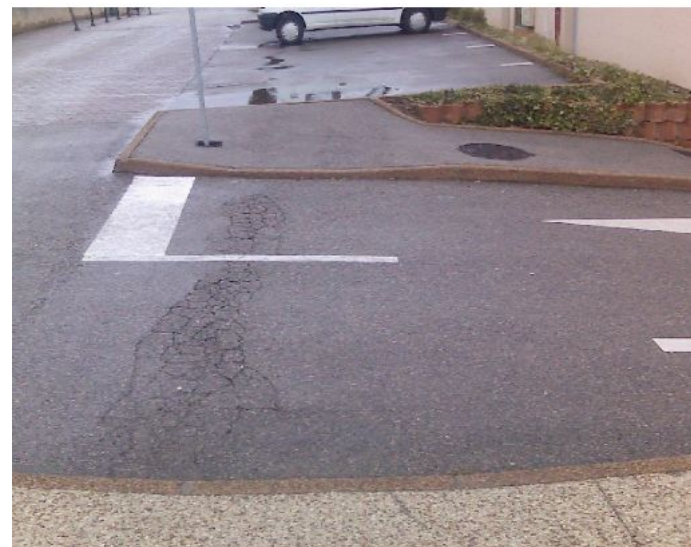
sortie parking - Priorité Court Terme

A - Absence de passage piéton alors qu'il est nécessaire de traverser la chaussée pour poursuivre sur le cheminement.

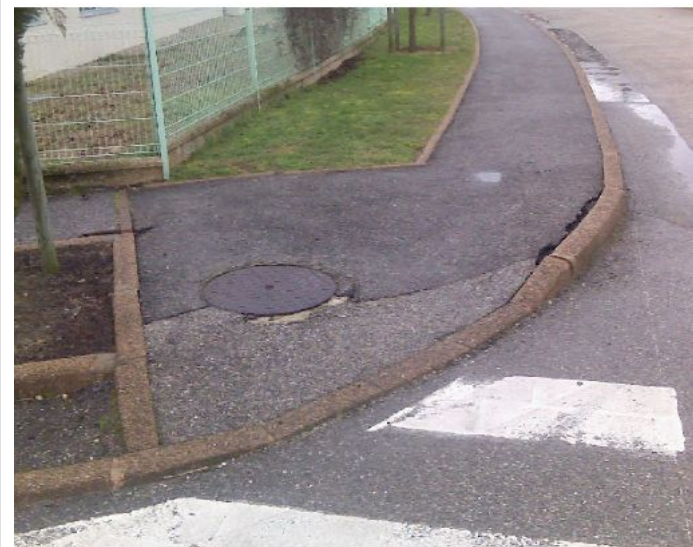
jonction avec allée trois joncs - Priorité Court Terme

A - Absence de bande d'éveil de la vigilance au droit de la traversée matérialisée.
B - Le cheminement ne présente pas de bateau (ou abaissée de trottoir) conforme pour accéder au passage piétons.

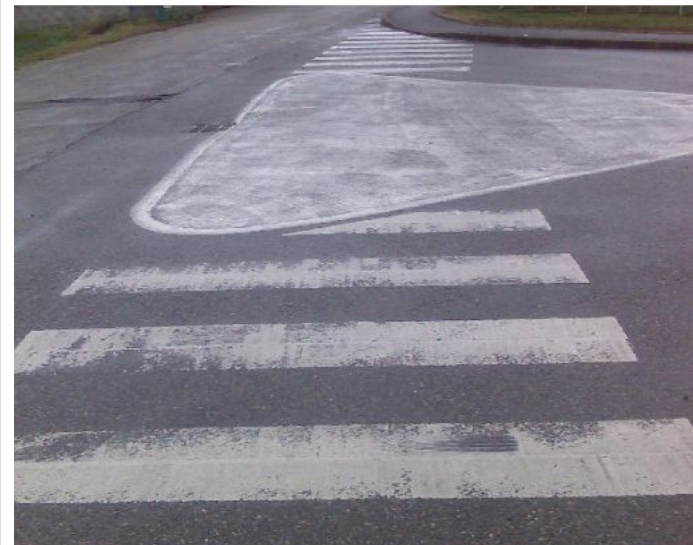
jonction avec allée des trois joncs - Priorité Court Terme

A - Les limites entre la traversée pour piétons et la chaussée ne sont pas facilement détectables pour un malvoyant.

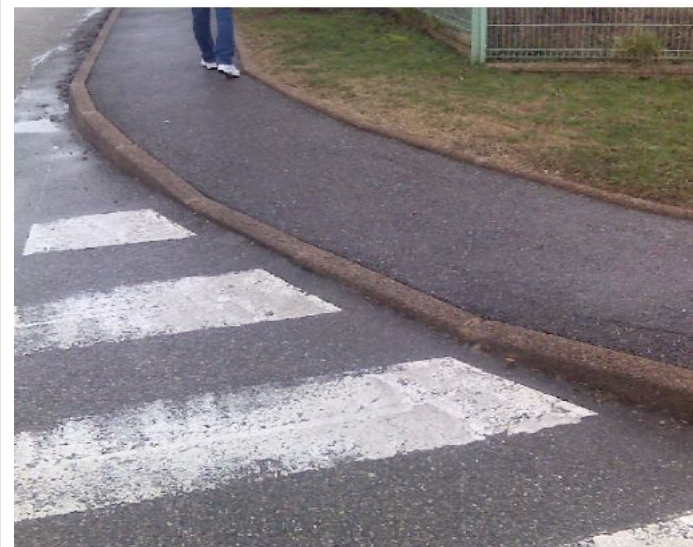
jonction avec allée trois joncs - Priorité Court Terme

A - Le cheminement ne présente pas de bateau (ou abaissée de trottoir) conforme pour accéder au passage piétons.

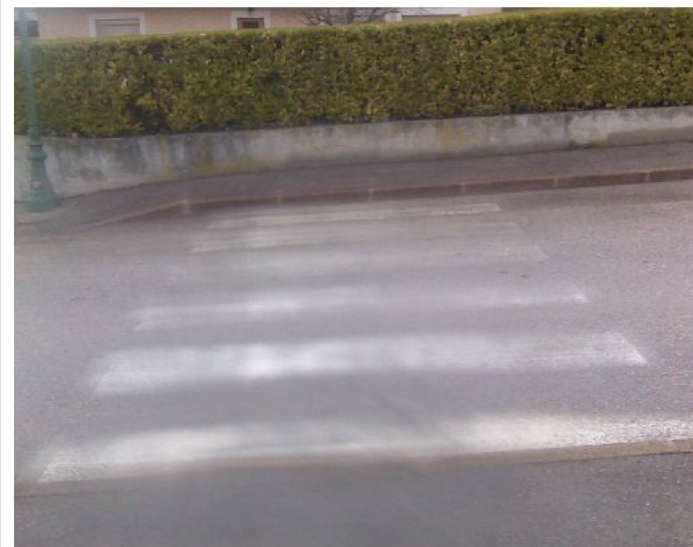
chemin de l'atelier niveau haut - Priorité Court Terme

A - Les limites entre la traversée pour piétons et la chaussée ne sont pas facilement détectables pour un malvoyant.
B - Le cheminement ne présente pas de bateau (ou abaissée de trottoir) conforme pour accéder au passage piétons.

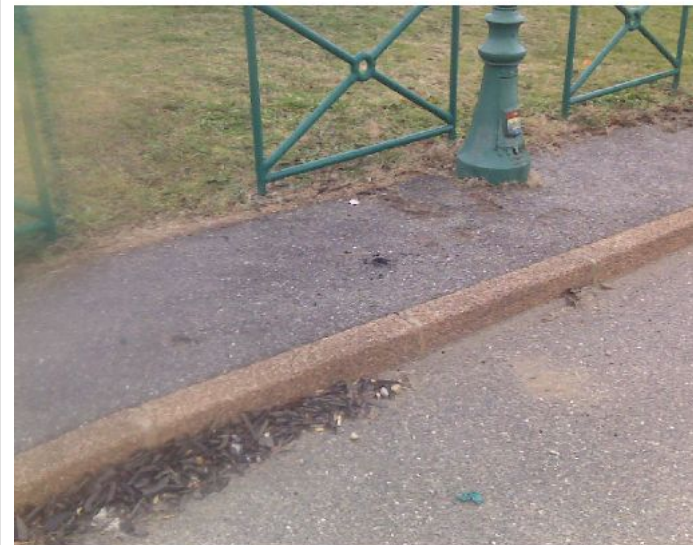
chemin de l'atelier niveau haut - Priorité Court Terme

A - La largeur du cheminement est insuffisante.

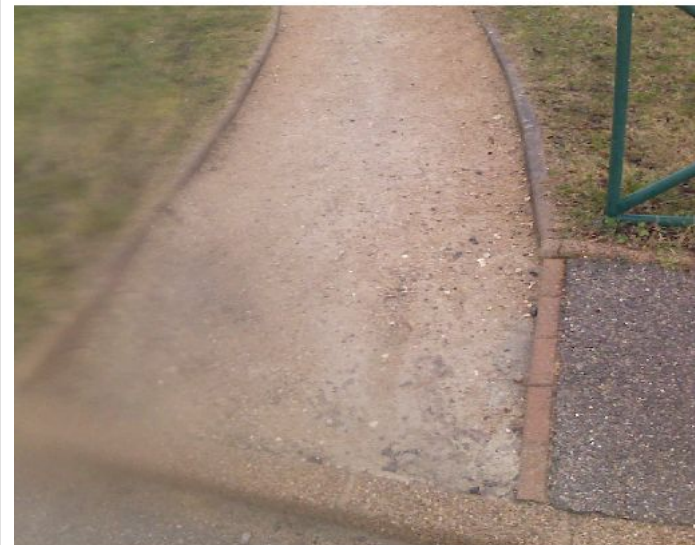
jonction avec route du pont - Priorité Moyen Terme

Non Conformités	A - Le revêtement de sol est meuble.	Taux d'accessibilité
		55,0 %
Préconisations	A 1 - Reprendre le revêtement pour le rendre stable et dur, de façon à ce qu'il n'occasionne pas de gêne pour les personnes en fauteuil roulant.	Avis Prévisionnel
		100,0%
Travaux :	A 1 - Stabilisation du terrain.	Evaluation € HT
		4 400,00 €
Corps d'Etat : VRD

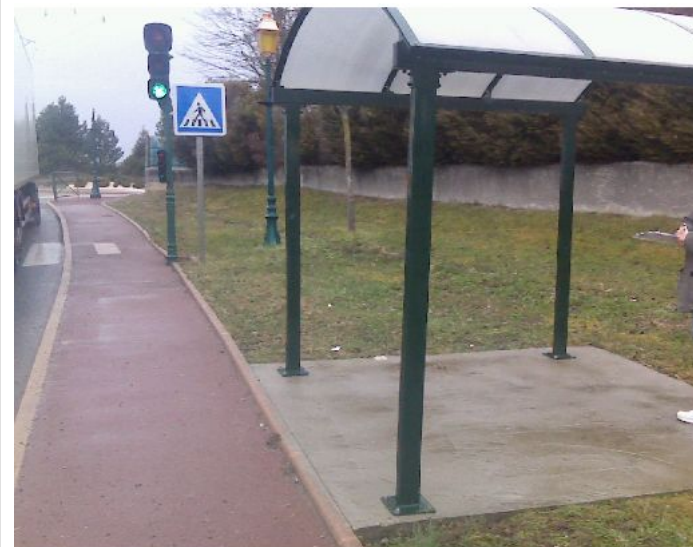
arrêt de bus route du pont - Priorité Moyen Terme

A - Présence de ressauts
B - Les informations écrites concernant les lignes de transport et leur destination ne sont pas facilement lisibles.

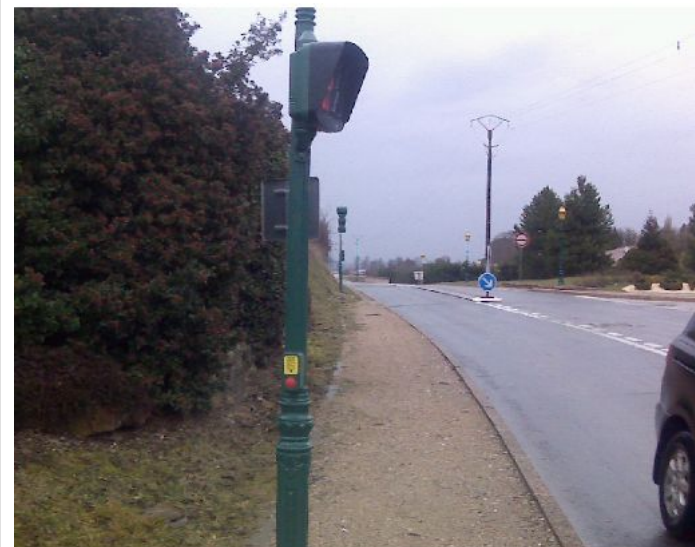
- Priorité Court Terme

A - Absence de signaux sonores ou tactiles sur les feux de signalisation permanents.

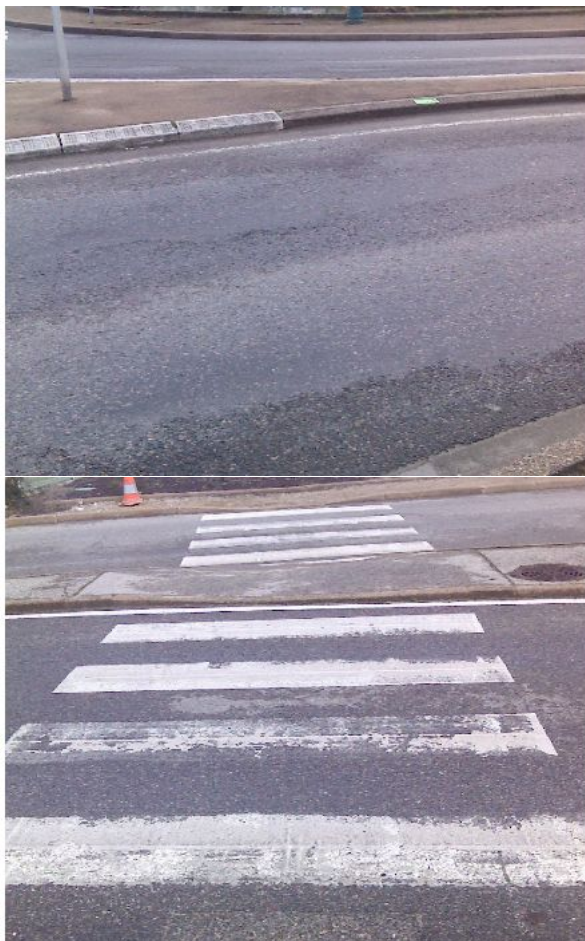
rond point route de lyon niveau bas - Priorité Court Terme

Non Conformités	A - Absence de passage piéton alors qu'il est nécessaire de traverser la chaussée pour poursuivre sur le cheminement. B - Absence de bande d'éveil de la vigilance au droit de la traversée matérialisée.	Taux d'accessibilité
		30,0 %
Préconisations	<p>A 1 - Pour que l'accessibilité de cette rue et des prestations qu'elle contient soit complète, il sera nécessaire d'aménager une traversée de chaussée pour piétons. Cette traversée doit comporter :</p> <ul style="list-style-type: none"> - des bateaux ou abaissées de trottoirs comportant des pentes et des ressauts conformes au 1° et au 5° de l'arrêté du 15 janvier 2007 ; - une bande d'éveil de la vigilance à l'approche de la chaussée ; - une signalisation au sol permettant le guidage des malvoyants et le repérage par les conducteurs de véhicules ; <p>Les schémas ci-dessous donnent un récapitulatif de ces exigences.</p> <p>B 1 - Une bande d'éveil de la vigilance conforme aux normes en vigueur doit être implanté au droit des traversées matérialisées pour avertir les personnes aveugles ou malvoyantes. Actuellement, c'est la norme NF P38-351 qui définit de tels équipements.</p>	Avis Prévisionnel

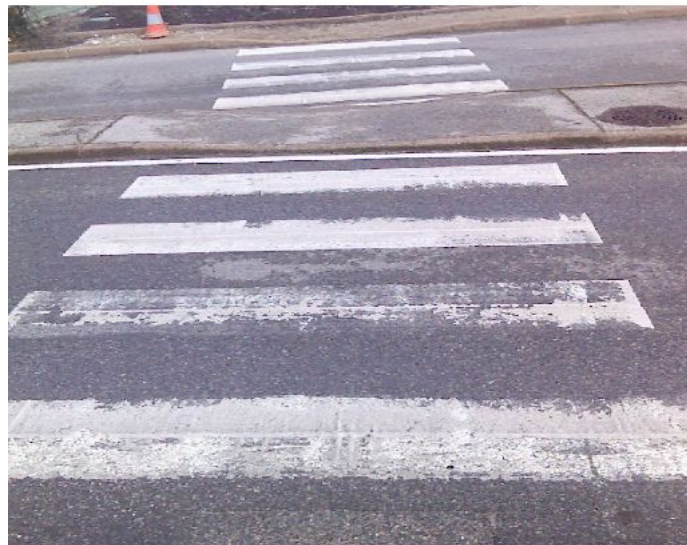
rond point route de lyon niveau bas - Priorité Court Terme

A - Les limites entre la traversée pour piétons et la chaussée ne sont pas facilement détectables pour un malvoyant.

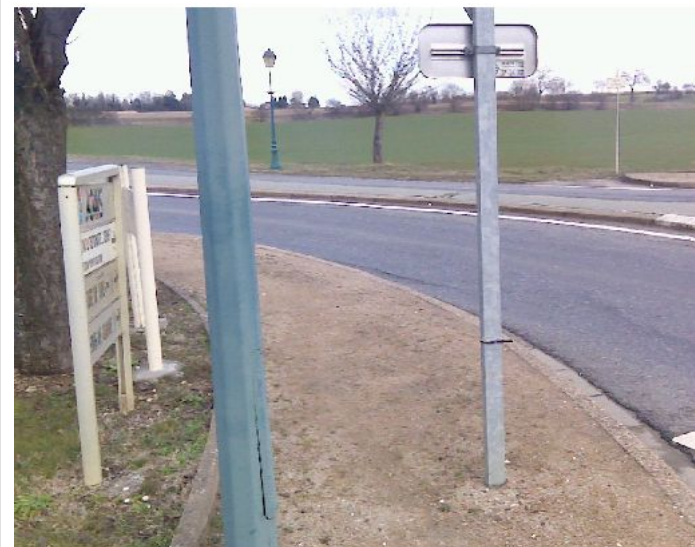
rond point route de lyon niveau bas - Priorité Court Terme

A - La largeur du cheminement est insuffisante.

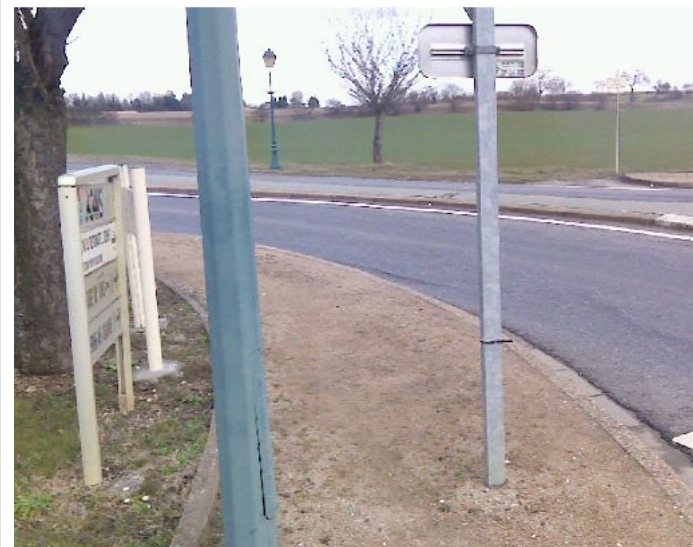
rond point route de lyon niveau bas - Priorité Moyen Terme

A - Poteaux/bornes difficilement repérables.

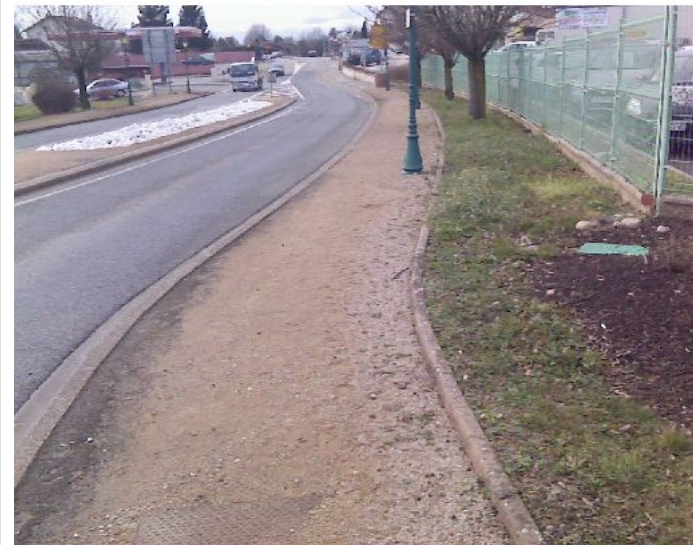
cheminement niveau bas - Priorité Court Terme

A - Le revêtement de sol est meuble.

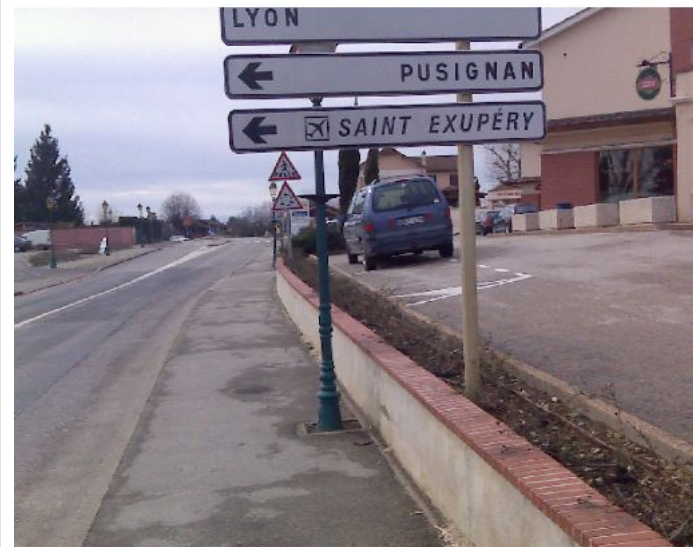
niveau brasserie alixone - Priorité Moyen Terme

A - Le mobilier urbain sur pied présente un danger pour les malvoyants.

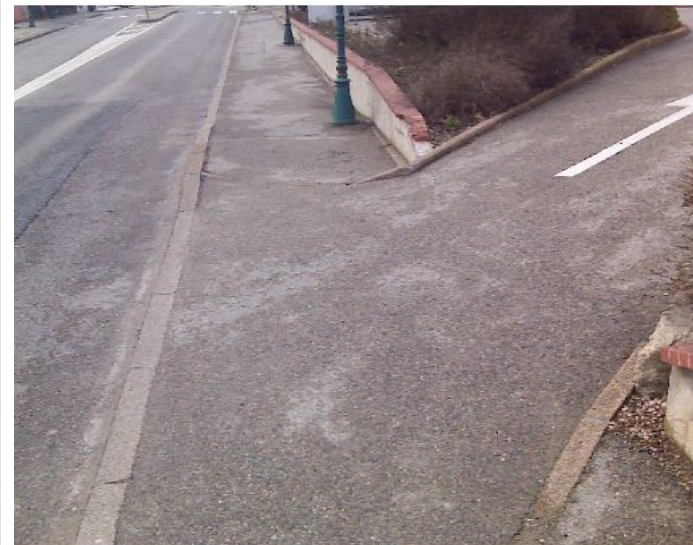
proximité brasserie alixone - Priorité Court Terme

Non Conformités	A - Le cheminement présente un dévers trop important.	Taux d'accessibilité
		60,0 %
Préconisations	A 1 - Le dévers doit être inférieur à 2%.	Avis Prévisionnel
		100,0%
Travaux :	A 1 - Reprise de l'enrobé pour adoucir le dévers.	Evaluation € HT
		2 980,00 €
Corps d'Etat : VRD

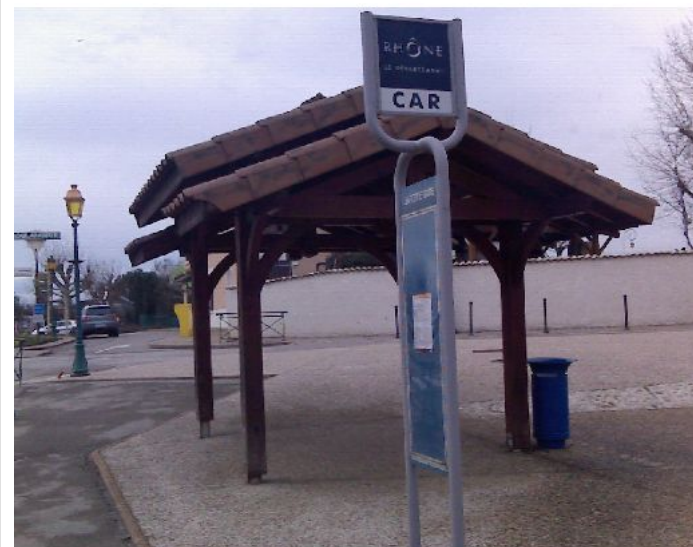
proximité institut beauté - Priorité Moyen Terme

Non Conformités	A - Les informations écrites concernant les lignes de transport et leur destination ne sont pas facilement lisibles.	Taux d'accessibilité
		80,0 %
Préconisations	<p>A 1 - Les indications des lignes de transport et de leur destination à chaque arrêt doivent respecter les caractéristiques suivantes :</p> <ul style="list-style-type: none"> - Nom, lettre ou numéro de la ligne : <ul style="list-style-type: none"> * Caractères de 12 cm de hauteur minimum ; * Caractères de couleur contrastés par rapport au fond. - Nom du point d'arrêt : <ul style="list-style-type: none"> * lisible perpendiculairement à la chaussée ; * 1ère lettre en majuscule et les suivantes en minuscule ; * Caractères de 8 cm de hauteur minimum ; * Caractères de couleur contrastés par rapport au fond. 	Avis Prévisionnel
		100,0%
Travaux :	A 1 - Mise aux normes des indications de lignes de transport et de leur destination.	Evaluation € HT

200,00 €
Corps d'Etat : Signalétique

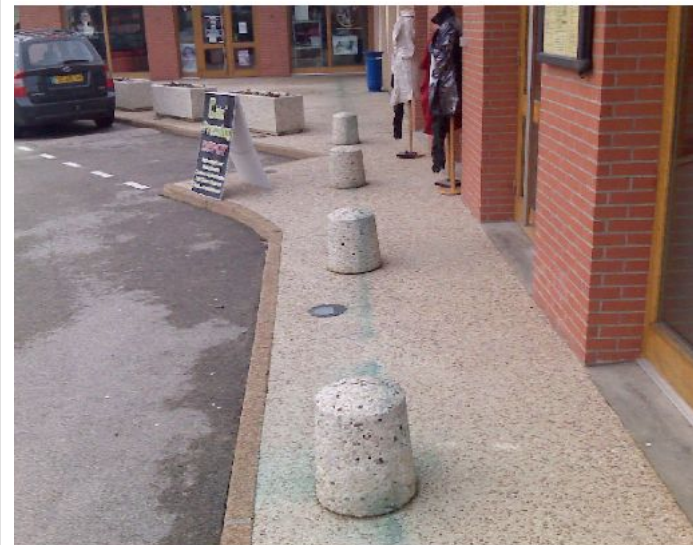
centre commercial 3 joncs - Priorité Court Terme

A - La largeur de passage libre est insuffisante à cause de la présence d'obstacles fixes sur le cheminement.

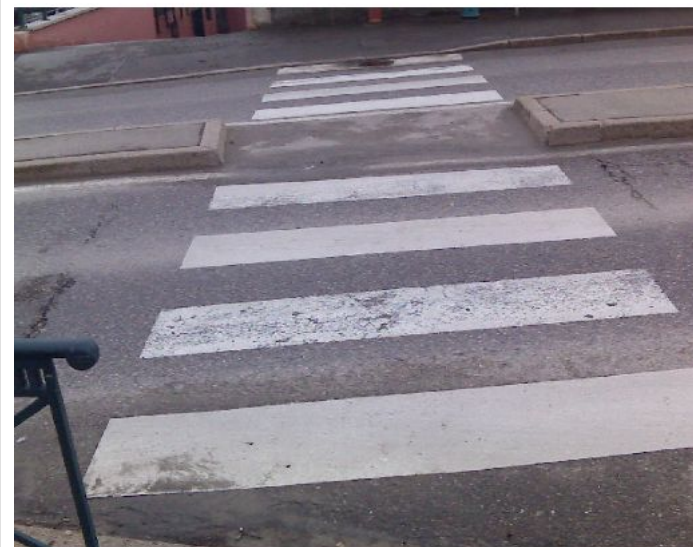
traversee niveau arret de bus - Priorité Court Terme

Non Conformités	A - Le cheminement ne présente pas de bateau (ou abaissée de trottoir) conforme pour accéder au passage piétons. B - Absence de bande d'éveil de la vigilance au droit de la traversée matérialisée.	Taux d'accessibilité
		70,0 %
Préconisations	A 1 - Pour permettre aux personnes handicapées de descendre aisément les trottoirs, des bateaux (ou abaissées de trottoirs) doivent être aménagés. Un bateau doit avoir une largeur d'au moins 1,20 m et respecter les prescriptions des ressauts et des pentes. B 1 - Une bande d'éveil de la vigilance conforme aux normes en vigueur doit être implanté au droit des traversées matérialisées pour avertir les personnes aveugles ou malvoyantes. Actuellement, c'est la norme NF P38-351 qui définit de tels équipements.	Avis Prévisionnel
Exemples :

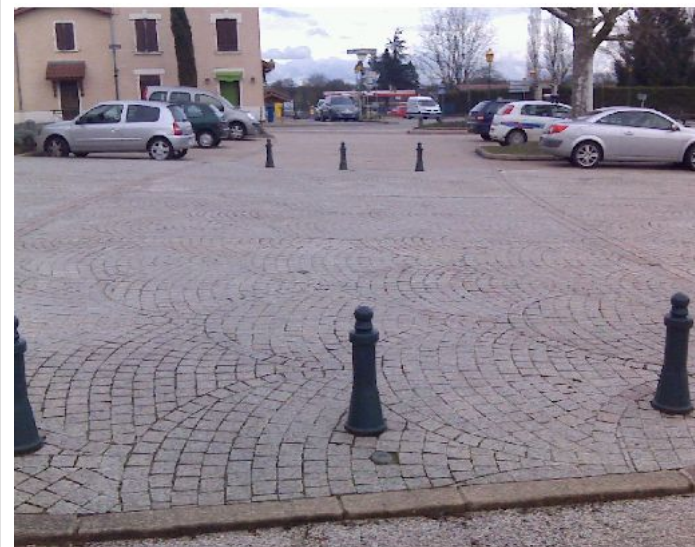
cheminement mairie - Priorité Moyen Terme

A - Poteaux/bornes difficilement repérables.

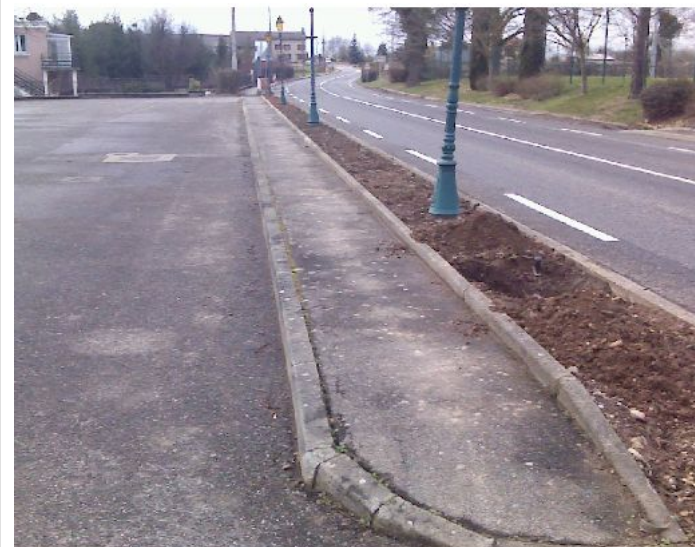
parking stade - Priorité Court Terme

A - La largeur du cheminement est insuffisante.

Observations : Elargissement de trottoir sur côté opposé au stade sur 250 m.
Actuellement 1 m de largeur de trottoir.
La largeur de chaussée est de 10 m.

A 1 - Le cheminement comportant un obstacle latéral, sa largeur devra être d'au minimum 1,40 m libre de tout autre obstacle.

A 1 - Elargissement du cheminement en enrobé.

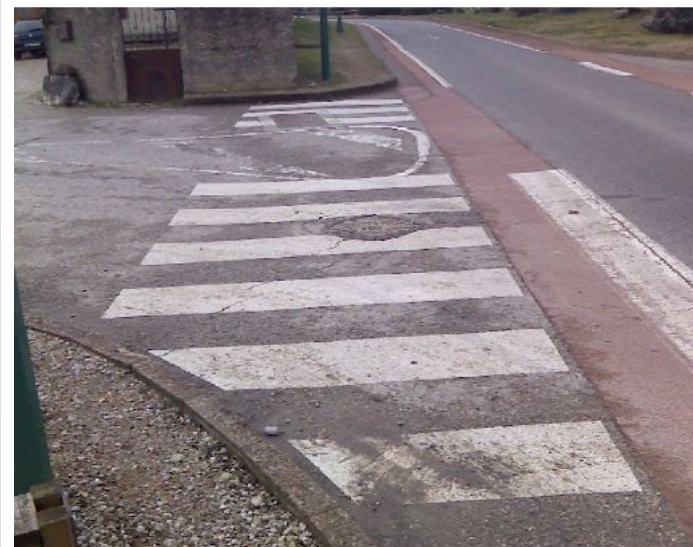
ferme bonnard - Priorité Court Terme

A - Le cheminement ne présente pas de bateau (ou abaissée de trottoir) conforme pour accéder au passage piétons.
B - Absence de bande d'éveil de la vigilance au droit de la traversée matérialisée.

Observations : 2 passages piétons de part et d'autres de la ferme Bonnard sont concernés.
2 passages piétons de part et d'autres de la ferme Bonnard sont concernés.

A 1 - Pour permettre aux personnes handicapées de descendre aisément les trottoirs, des bateaux (ou abaissées de trottoirs) doivent être aménagés. Un bateau doit avoir une largeur d'au moins 1,20 m et respecter les prescriptions des ressauts et des pentes.
B 1 - Une bande d'éveil de la vigilance conforme aux normes en vigueur doit être implanté au droit des traversées matérialisées pour avertir les personnes aveugles ou malvoyantes. Actuellement, c'est la norme NF P38-351 qui définit de tels équipements.

A 1 - Aménagement complet d'un bateau d'accès au passage piéton dans l'enrobé existant.
B 1 - Ajout d'une bande d'éveil de la vigilance podotactile.
