**COMMUNAUTÉ DE COMMUNES
DE L'EST LYONNAIS**

DIAGNOSTIC DE L'ACCESSIBILITE AUX PERSONNES HANDICAPEES DE LA VOIRIE

Zone : Chemin des Meules

Nature et Etendue de la Mission : Diagnostic Accessibilité Handicapés

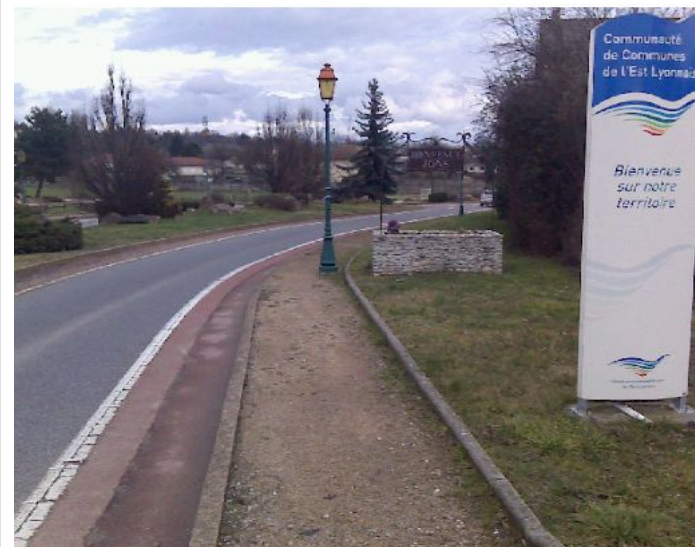
proximité smpf - Priorité Court Terme

Non Conformités	A - Le revêtement de sol est meuble.	Taux d'accessibilité
		55,0 %
Préconisations	A 1 - Reprendre le revêtement pour le rendre stable et dur, de façon à ce qu'il n'occasionne pas de gêne pour les personnes en fauteuil roulant.	Avis Prévisionnel
		100,0%
Travaux :	A 1 - Stabilisation du terrain.	Evaluation € HT
		20 800,00 €
Corps d'Etat : VRD

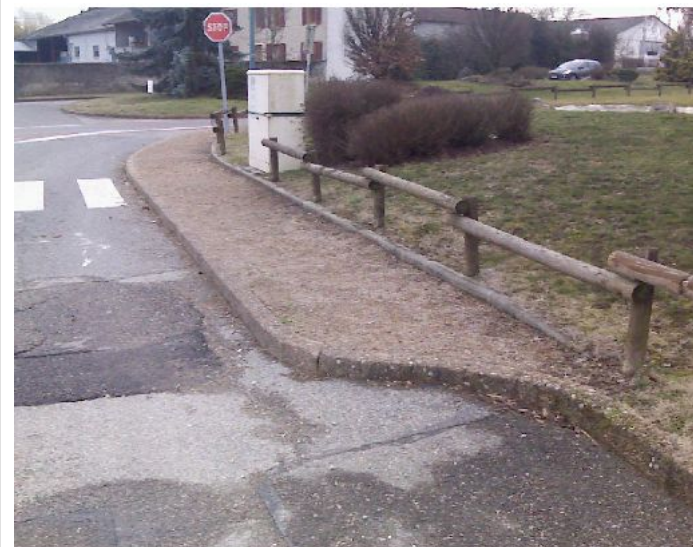
chemin de mure - Priorité Court Terme

A - Le cheminement ne présente pas de bateau (ou abaissée de trottoir) conforme pour accéder au passage piétons.

A 1 - Aménagement complet d'un bateau d'accès au passage piéton dans l'enrobé existant.

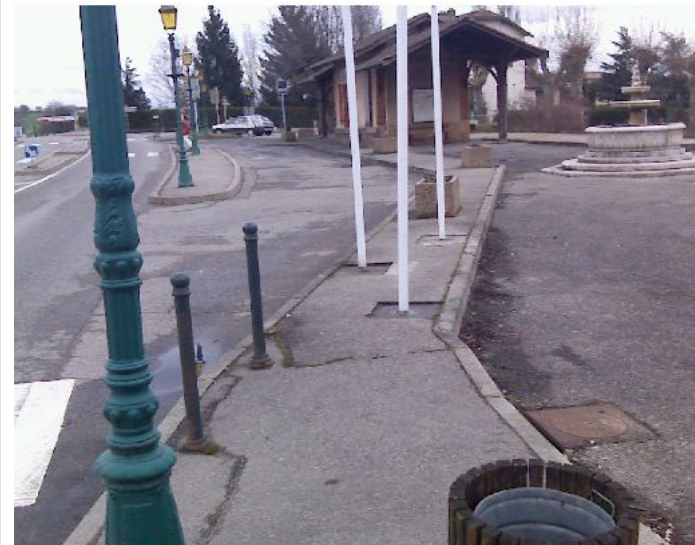
face mairie - Priorité Court Terme

A - La largeur de passage libre est insuffisante à cause de la présence d'obstacles fixes sur le cheminement.

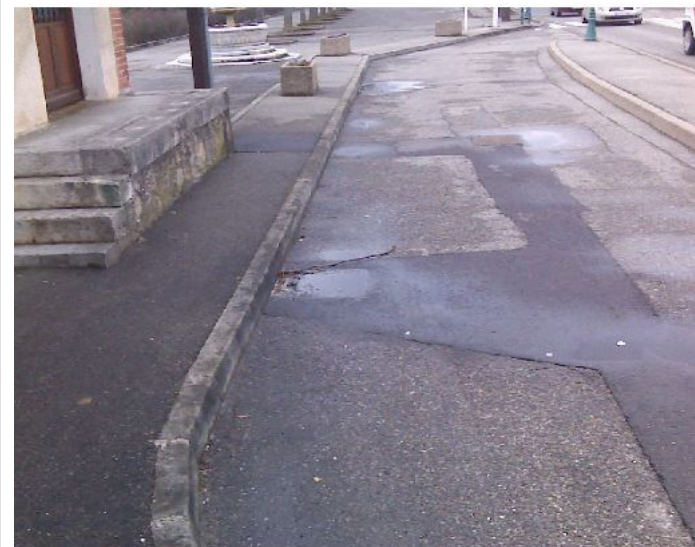
arret bus face mairie - Priorité Court Terme

A - La largeur du cheminement est insuffisante.

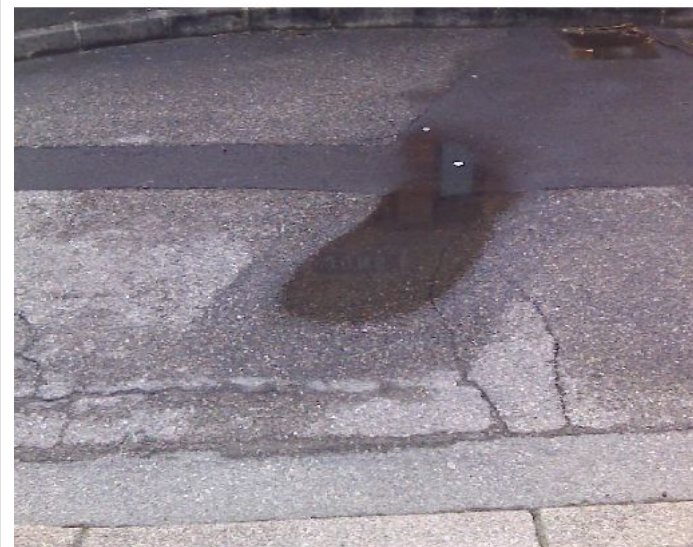
arrêt de bus face mairie - Priorité Court Terme

Non Conformités	A - Absence de passage piéton alors qu'il est nécessaire de traverser la chaussée pour poursuivre sur le cheminement.	Taux d'accessibilité
		30,0 %
Préconisations	<p>A 1 - Pour que l'accessibilité de cette rue et des prestations qu'elle contient soit complète, il sera nécessaire d'aménager une traversée de chaussée pour piétons. Cette traversée doit comporter :</p> <ul style="list-style-type: none"> - des bateaux ou abaissées de trottoirs comportant des pentes et des ressauts conformes au 1° et au 5° de l'arrêté du 15 janvier 2007 ; - une bande d'éveil de la vigilance à l'approche de la chaussée ; - une signalisation au sol permettant le guidage des malvoyants et le repérage par les conducteurs de véhicules ; <p>Les schémas ci-dessous donnent un récapitulatif de ces exigences.</p>	Avis Prévisionnel
Exemples :

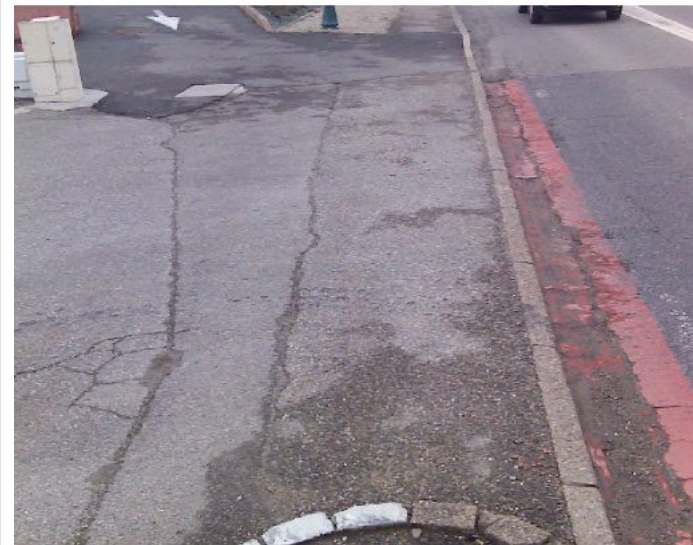
face centre commercial 3 joncs - Priorité Court Terme

A - Absence de passage piéton alors qu'il est nécessaire de traverser la chaussée pour poursuivre sur le cheminement.
