**COMMUNAUTÉ DE COMMUNES  
DE L'EST LYONNAIS**

## **DIAGNOSTIC DE L'ACCESSIBILITE AUX PERSONNES HANDICAPEES DE LA VOIRIE**

**Zone : RN6**

Nature et Etendue de la Mission : Diagnostic Accessibilité Handicapés

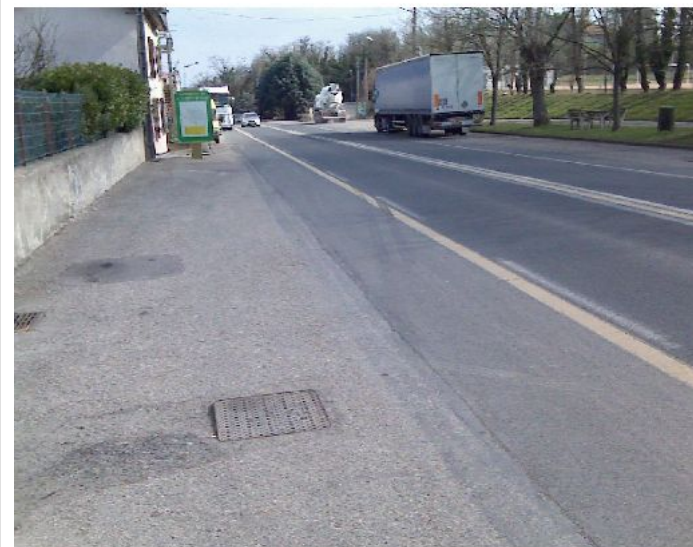
**N° Obstacle : 1**

rn6 vers terrain de football - Priorité Court Terme

A - La largeur du cheminement est insuffisante.

60,0 %

A 1 - Le cheminement comportant un obstacle latéral, sa largeur devra être d'au minimum 1,40 m libre de tout autre obstacle.

A 1 - Elargissement du cheminement en enrobé.

Observations : Sur 400 mètres (2 x 200 mètres de part et d'autre de la chaussée), la création d'un cheminement piéton sera nécessaire.

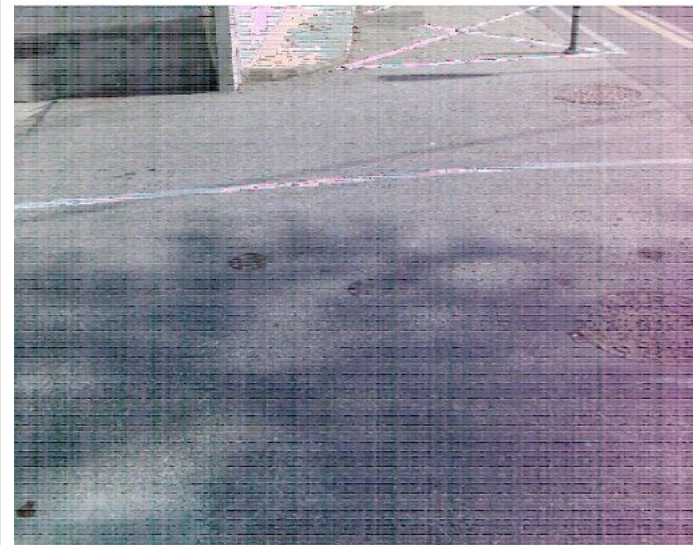
**N° Obstacle : 2**

cheminement rn6 - Priorité Court Terme

Non Conformités	A - Absence de passage piéton alors qu'il est nécessaire de traverser la chaussée pour poursuivre sur le cheminement.	<b>Taux d'accessibilité</b>
		<b>30,0 %</b>
Préconisations	<p>A 1 - Pour que l'accessibilité de cette rue et des prestations qu'elle contient soit complète, il sera nécessaire d'aménager une traversée de chaussée pour piétons. Cette traversée doit comporter :</p> <ul style="list-style-type: none"> <li>- des bateaux ou abaissées de trottoirs comportant des pentes et des ressauts conformes au 1° et au 5° de l'arrêté du 15 janvier 2007 ;</li> <li>- une bande d'éveil de la vigilance à l'approche de la chaussée ;</li> <li>- une signalisation au sol permettant le guidage des malvoyants et le repérage par les conducteurs de véhicules ;</li> </ul> <p>Les schémas ci-dessous donnent un récapitulatif de ces exigences.</p>	Avis Prévisionnel
Exemples :

100,0%
Travaux :	<p>A 1 - Création complète d'une traversée pour piétons :</p> <ul style="list-style-type: none"> <li>- création de plans inclinés sur le trottoir dans l'enrobé existant ;</li> <li>- pose de signalétique au sol ;</li> <li>- pose d'un panneau destiné à avertir les conducteurs de véhicules.</li> </ul>	Evaluation € HT

Observations : 13 passages piétons seront à créer sur l'ensemble du cheminement piéton de la RN6.

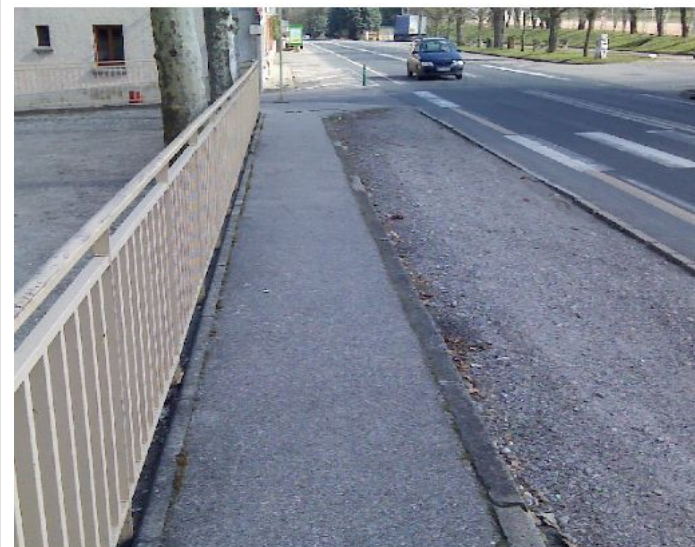
cheminement piéton rn6 - Priorité Court Terme

A - La largeur du cheminement est insuffisante.

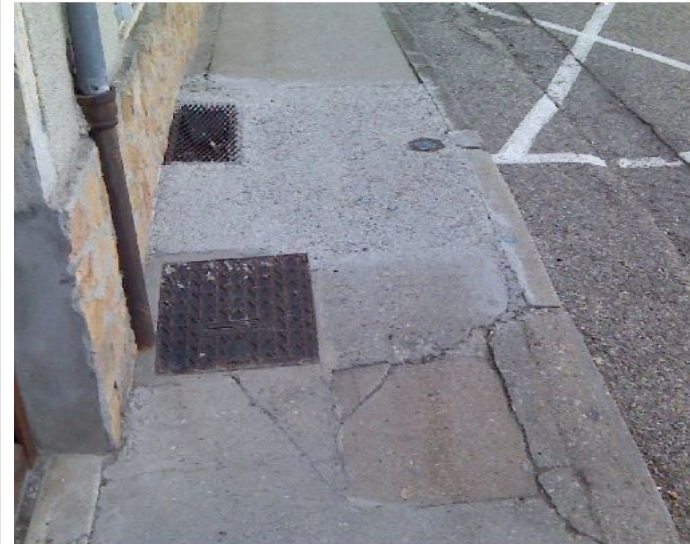
cheminement piéton - Priorité Court Terme

A - La pente du cheminement pour piétons est trop forte.

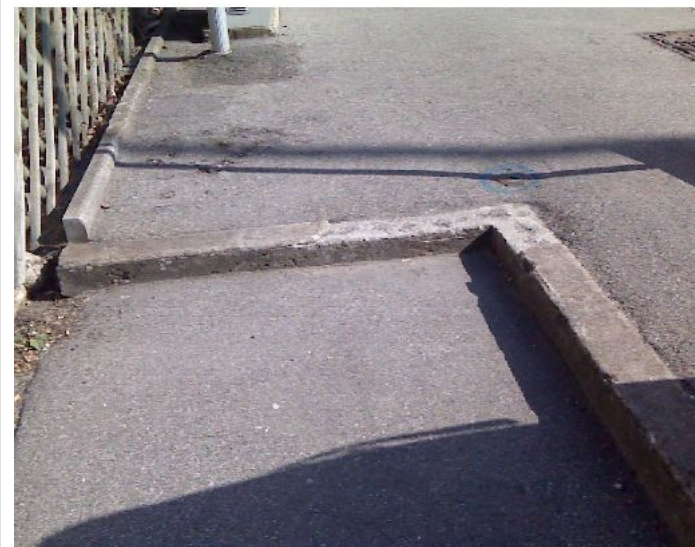
croisement rue de la mairie - Priorité Court Terme

A - Présence de ressauts

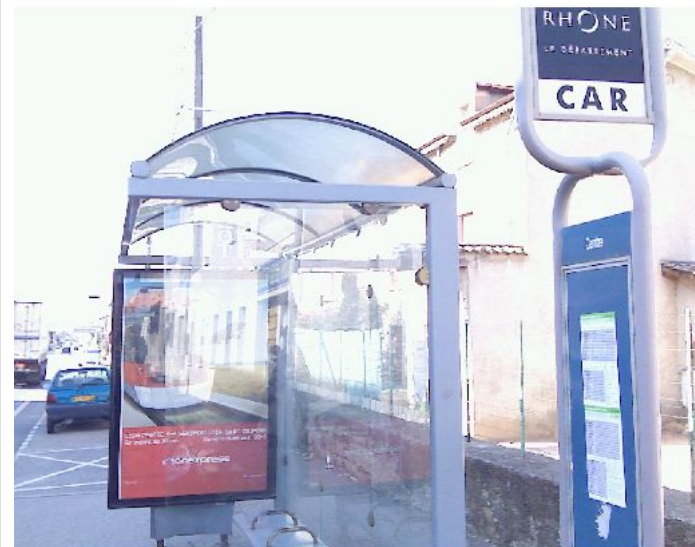
cheminement rn6 - Priorité Moyen Terme

Non Conformités	A - Les informations écrites concernant les lignes de transport et leur destination ne sont pas facilement lisibles.	Taux d'accessibilité
		80,0 %
Préconisations	<p>A 1 - Les indications des lignes de transport et de leur destination à chaque arrêt doivent respecter les caractéristiques suivantes :</p> <ul style="list-style-type: none"> <li>- Nom, lettre ou numéro de la ligne : <ul style="list-style-type: none"> <li>* Caractères de 12 cm de hauteur minimum ;</li> <li>* Caractères de couleur contrastés par rapport au fond.</li> </ul> </li> <li>- Nom du point d'arrêt : <ul style="list-style-type: none"> <li>* lisible perpendiculairement à la chaussée ;</li> <li>* 1ère lettre en majuscule et les suivantes en minuscule ;</li> <li>* Caractères de 8 cm de hauteur minimum ;</li> <li>* Caractères de couleur contrastés par rapport au fond.</li> </ul> </li> </ul>	Avis Prévisionnel
		100,0%

Travaux :	A 1 - Mise aux normes des indications de lignes de transport et de leur destination.	Evaluation € HT
		200,00 €
Corps d'Etat : Signalétique

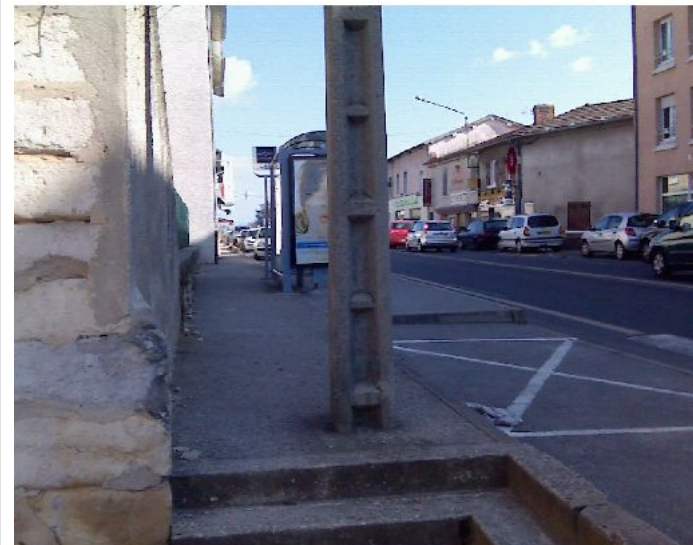
cheminement piéton - Priorité Court Terme

A - La largeur du cheminement est insuffisante.

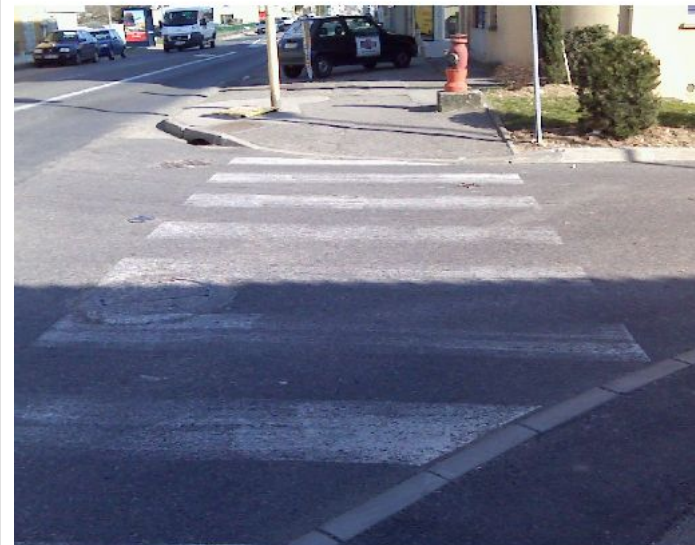
croisement rue des 4 fontaines - Priorité Court Terme

A - Absence de bande d'éveil de la vigilance au droit de la traversée matérialisée.  
B - Les limites entre la traversée pour piétons et la chaussée ne sont pas facilement détectables pour un malvoyant.

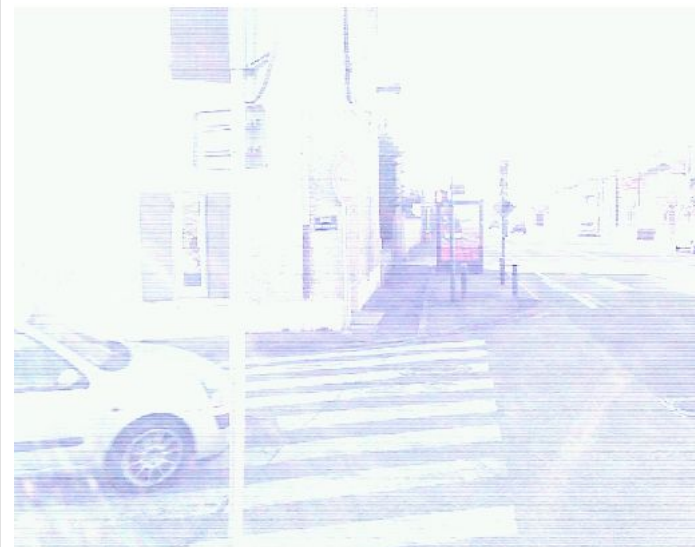
rue croix blanche - Priorité Moyen Terme

A - Poteaux/bornes difficilement repérables.

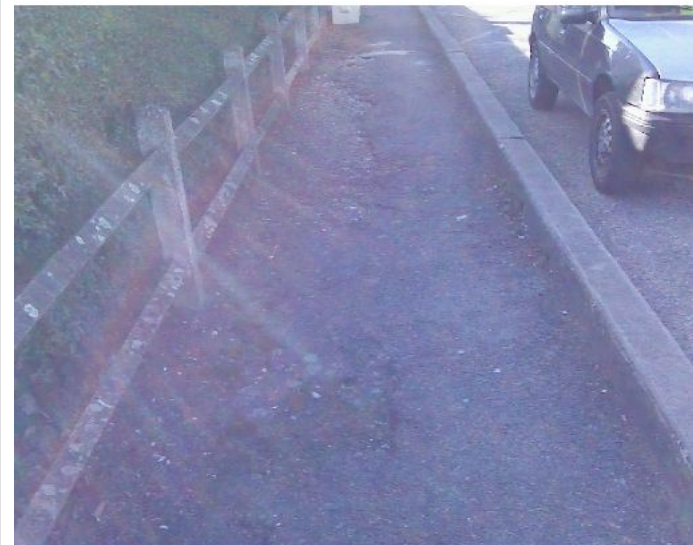
rue croix blanche - Priorité Court Terme

Non Conformités	A - Le revêtement de sol est meuble.	Taux d'accessibilité
		55,0 %
Préconisations	A 1 - Reprendre le revêtement pour le rendre stable et dur, de façon à ce qu'il n'occasionne pas de gêne pour les personnes en fauteuil roulant.	Avis Prévisionnel
		100,0%
Travaux :	A 1 - Comblers les parties meubles par de l'enrobé.	Evaluation € HT
		4 300,00 €
Corps d'Etat : VRD

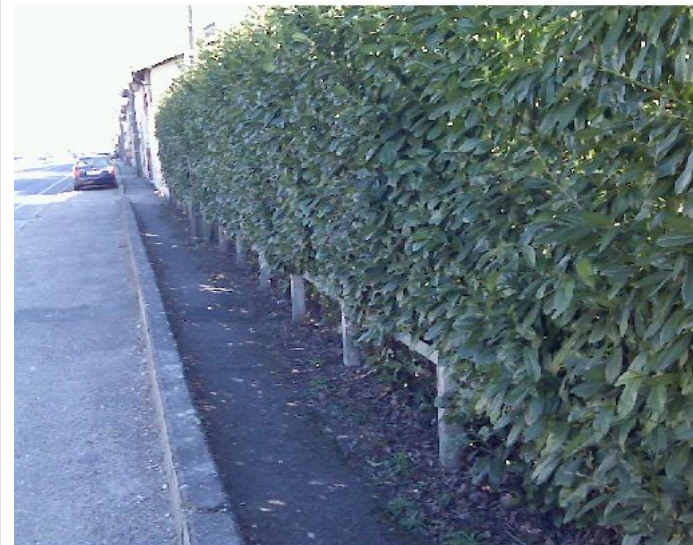
**N° Obstacle : 13**

cheminement RN6 vers rue de la croix blanche - Priorité Court

Non Conformités	A - La largeur du cheminement est insuffisante.	Taux d'accessibilité
		60,0 %
Préconisations	A 1 - Le cheminement comportant un obstacle latéral, sa largeur devra être d'au minimum 1,40 m libre de tout autre obstacle.	Avis Prévisionnel
Exemples :

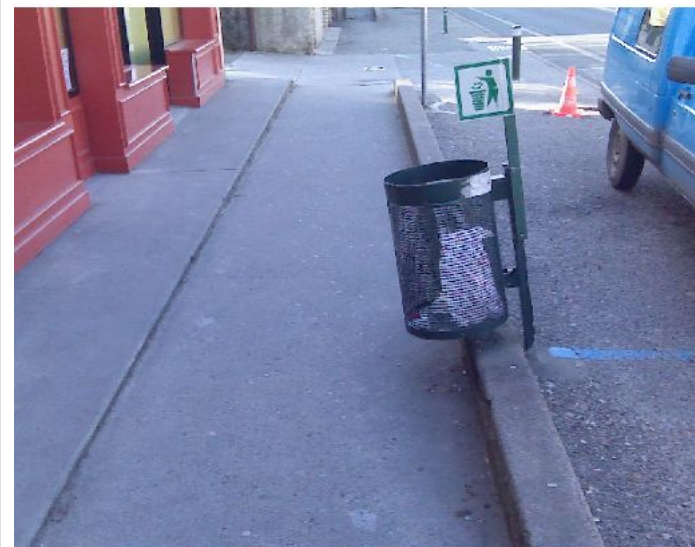
Proximité boulangerie rue du 8 mai 1945 - Priorité Moyen

A - Présence d'éléments en saillie de plus de 15 cm sur le cheminement, à une hauteur inférieure à 2,20m.

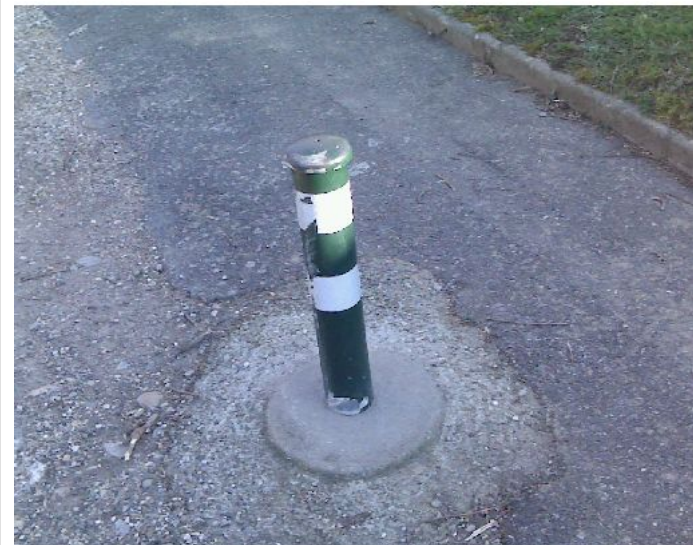
ensemble du cheminement - Priorité Moyen Terme

Non Conformités	A - Poteaux/bornes difficilement repérables.	Taux d'accessibilité
		80,0 %
Préconisations	<p>A 1 - La largeur et la hauteur des bornes et poteaux doivent être conformes à l'abaque de l'annexe 3 de l'arrêté du 15/01/2007</p> <p>Extrait de l'abaque :</p> <ul style="list-style-type: none"> <li>- hauteur du poteau 1.20 m mini pour un diamètre ou largeur de 6 cm</li> <li>- largeur de la borne de 0.80 m mini pour une hauteur de 0.40 m</li> </ul>	Avis Prévisionnel
		100,0%
Travaux :	A 1 - Remplacement du poteau ou de la borne	Evaluation € HT
		10 700,00 €
Corps d'Etat : Equipement

Observations : 20 bornes sont concernées par cette remarque sur l'ensemble du cheminement.

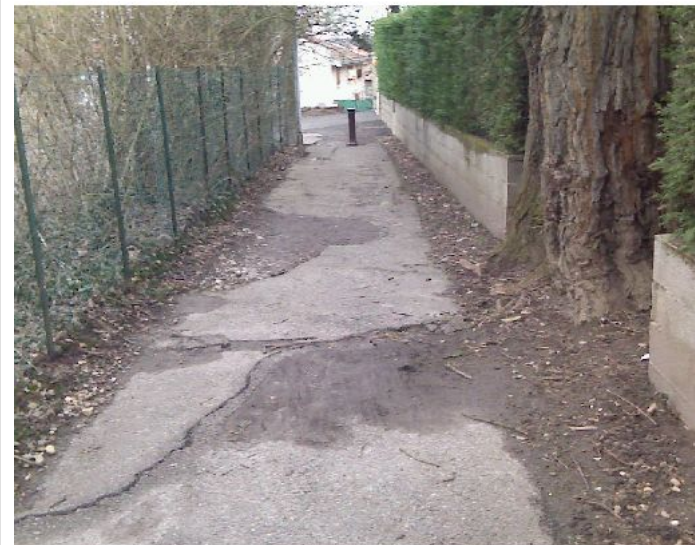
cheminement piéton - Priorité Court Terme

Non Conformités	A - Le revêtement de sol est meuble.	Taux d'accessibilité
		55,0 %
Préconisations	A 1 - Reprendre le revêtement pour le rendre stable et dur, de façon à ce qu'il n'occasionne pas de gêne pour les personnes en fauteuil roulant.	Avis Prévisionnel
		100,0%
Travaux :	A 1 - Comblent les parties meubles par de l'enrobé.	Evaluation € HT
		8 300,00 €
Corps d'Etat : VRD

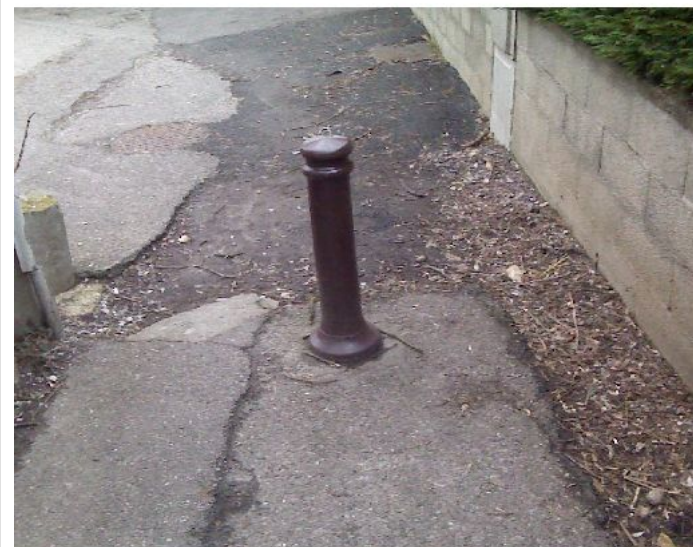
**N° Obstacle : 2**

cheminement piéton - Priorité Court Terme

A - Poteaux/bornes difficilement repérables.  
B - Poteaux/bornes difficilement repérables.

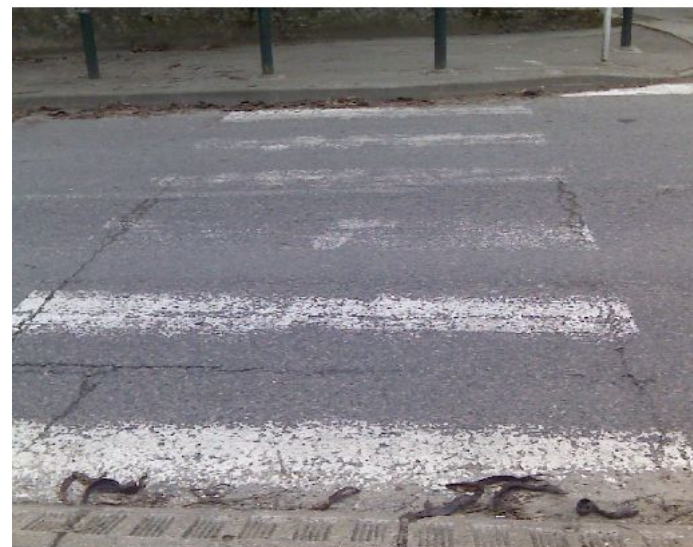
cheminement route heyrieux rue de la croix blanche - Priorité

A - Le cheminement ne présente pas de bateau (ou abaissée de trottoir) conforme pour accéder au passage piétons.  
B - Absence de bande d'éveil de la vigilance au droit de la traversée matérialisée.

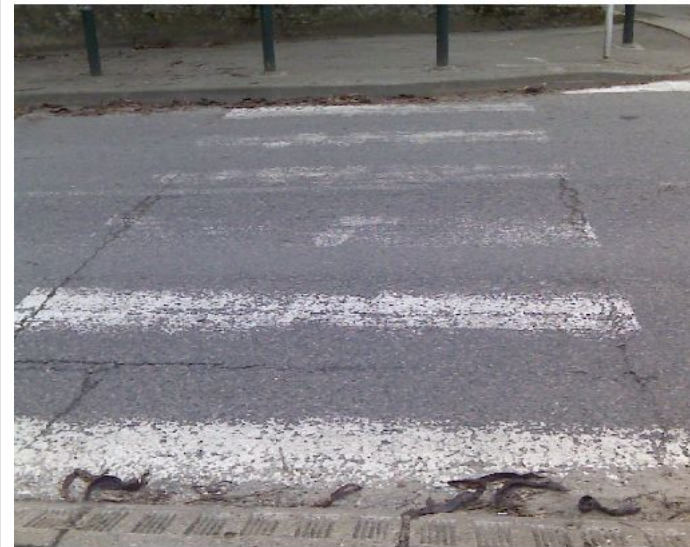
cheminement route heyrieux rue de la croix blanche - Priorité

Non Conformités	A - Les limites entre la traversée pour piétons et la chaussée ne sont pas facilement détectables pour un malvoyant.	Taux d'accessibilité
		70,0 %
Préconisations	A 1 - Les limites du passage piéton et de la chaussée doivent être détectables par un contraste tactile au sol.	Avis Prévisionnel
Exemples :

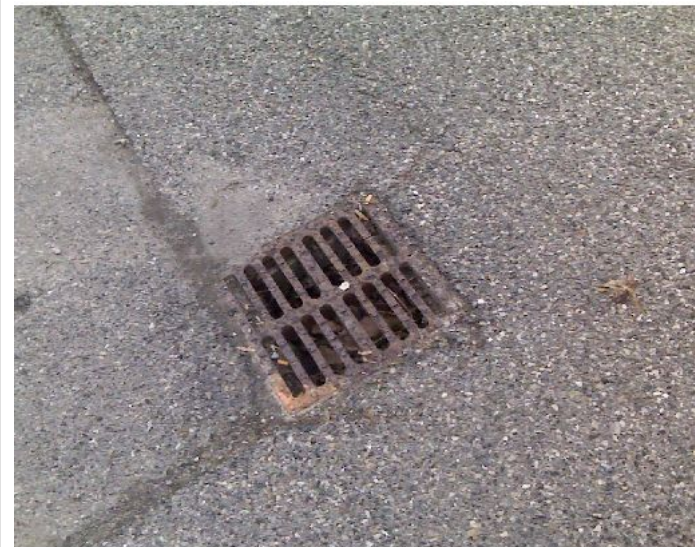
cheminement piéton route d'heyrieux - Priorité Court Terme

Non Conformités	A - Présence sur le cheminement de trous ou fentes de largeur supérieure à 2 cm.	Taux d'accessibilité
		70,0 %
Préconisations	A 1 - Les trous et fentes situés sur le cheminement devront avoir une largeur inférieure à 2 cm.	Avis Prévisionnel
		100,0%
Travaux :	A 1 - Remplacer la grille actuelle par une grille avec des fentes inférieures à 2 cm.	Evaluation € HT
		300,00 €
Corps d'Etat : VRD

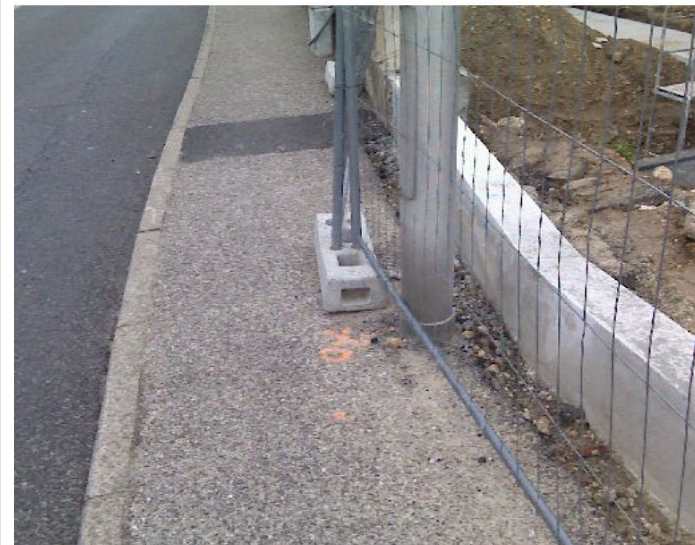
**N° Obstacle : 5**

cheminement route heyrieux rue de la croix blanche - Priorité

A - La largeur du cheminement est insuffisante.

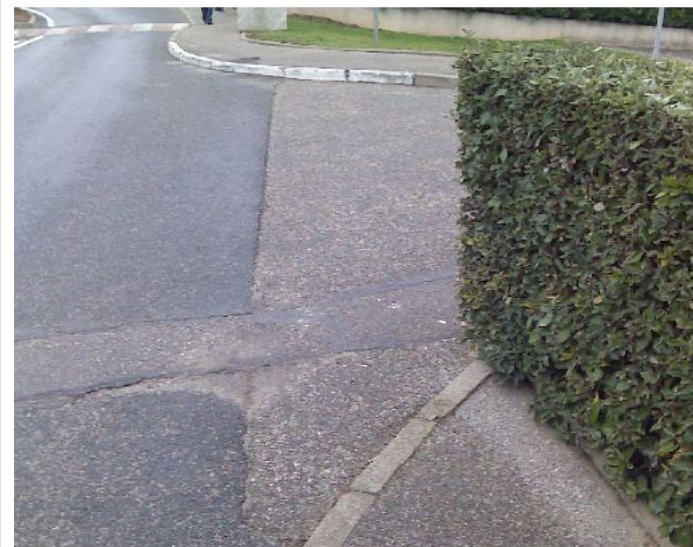
croisement allée des cèdres - Priorité Court Terme

A - Absence de passage piéton alors qu'il est nécessaire de traverser la chaussée pour poursuivre sur le cheminement.

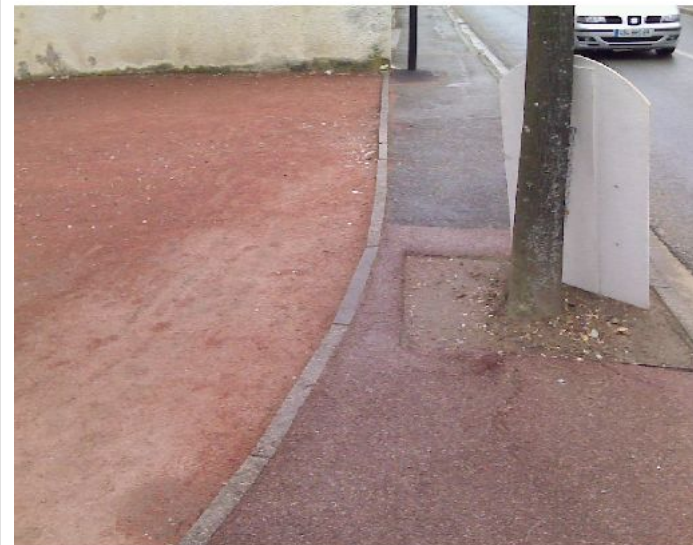
proximité mairie - Priorité Court Terme

A - La largeur du cheminement est insuffisante.

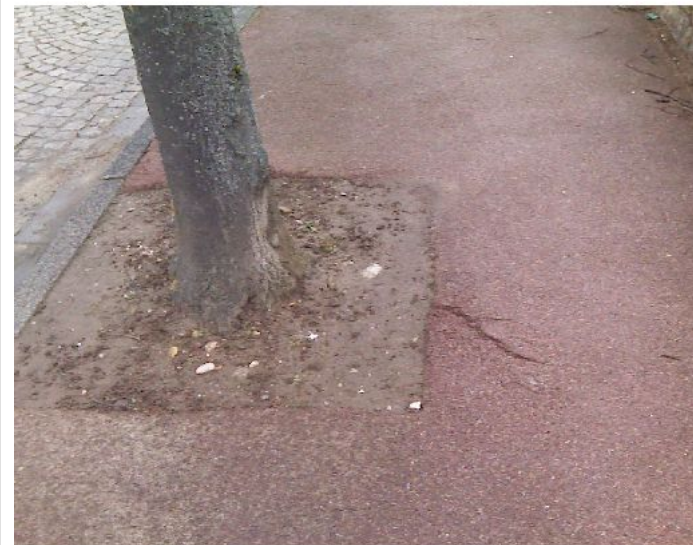
proximité mairie - Priorité Court Terme

Non Conformités	A - Le revêtement de sol est meuble.	Taux d'accessibilité
		55,0 %
Préconisations	A 1 - Reprendre le revêtement pour le rendre stable et dur, de façon à ce qu'il n'occasionne pas de gêne pour les personnes en fauteuil roulant.	Avis Prévisionnel
		100,0%
Travaux :	A 1 - Comblers les parties meubles par de l'enrobé.	Evaluation €HT
		2 500,00 €
Corps d'Etat : VRD

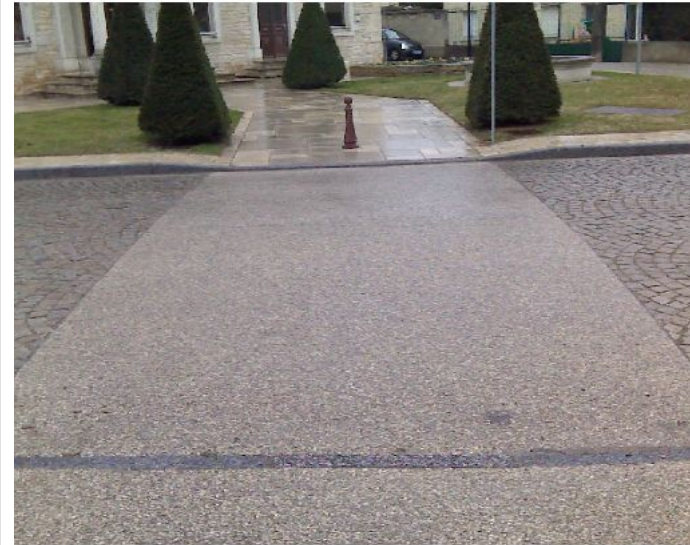
proximité mairie - Priorité Court Terme

A - Les limites entre la traversée pour piétons et la chaussée ne sont pas facilement détectables pour un malvoyant.

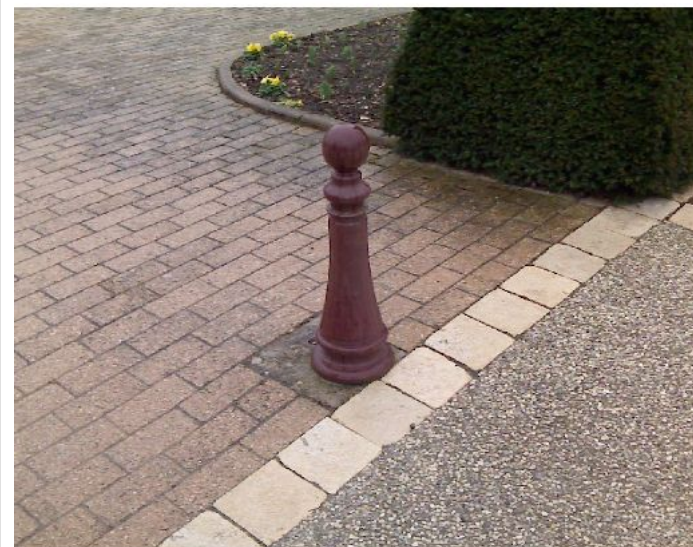
proximité mairie - Priorité Court Terme

Non Conformités	A - Poteaux/bornes difficilement repérables.	<b>Taux d'accessibilité</b>
		80,0 %
Préconisations	<p>A 1 - La largeur et la hauteur des bornes et poteaux doivent être conformes à l'abaque de l'annexe 3 de l'arrêté du 15/01/2007</p> <p>Extrait de l'abaque :</p> <ul style="list-style-type: none"> <li>- hauteur du poteau 1.20 m mini pour un diamètre ou largeur de 6 cm</li> <li>- largeur de la borne de 0.80 m mini pour une hauteur de 0.40 m</li> </ul>	Avis Prévisionnel
		100,0%
Travaux :	A 1 - Remplacement du poteau ou de la borne	Evaluation € HT
		1 700,00 €
Corps d'Etat : Equipement

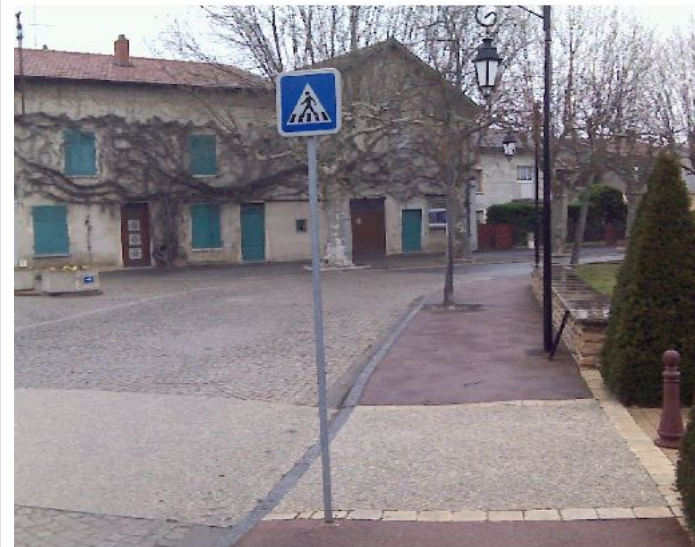
**N° Obstacle : 12**

place de la mairie - Priorité Moyen Terme

A - Le mobilier urbain sur pied présente un danger pour les malvoyants.

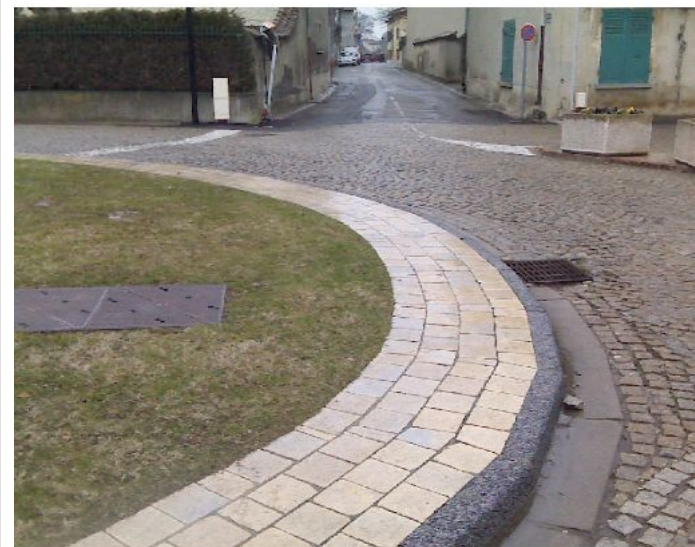
place de la mairie - Priorité Court Terme

A - La largeur du cheminement est insuffisante.

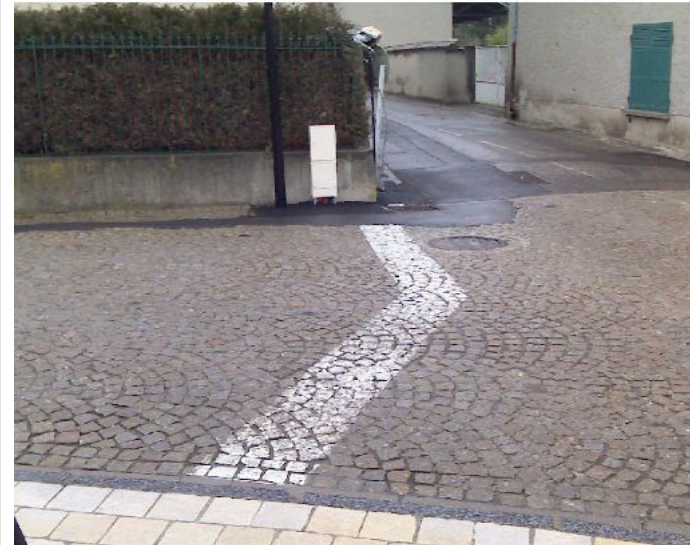
place de la mairie - Priorité Court Terme

Non Conformités	A - Absence de passage piéton alors qu'il est nécessaire de traverser la chaussée pour poursuivre sur le cheminement.	<b>Taux d'accessibilité</b>
		<b>30,0 %</b>
Préconisations	<p>A 1 - Pour que l'accessibilité de cette rue et des prestations qu'elle contient soit complète, il sera nécessaire d'aménager une traversée de chaussée pour piétons. Cette traversée doit comporter :</p> <ul style="list-style-type: none"> <li>- des bateaux ou abaissées de trottoirs comportant des pentes et des ressauts conformes au 1° et au 5° de l'arrêté du 15 janvier 2007 ;</li> <li>- une bande d'éveil de la vigilance à l'approche de la chaussée ;</li> <li>- une signalisation au sol permettant le guidage des malvoyants et le repérage par les conducteurs de véhicules ;</li> </ul> <p>Les schémas ci-dessous donnent un récapitulatif de ces exigences.</p>	Avis Prévisionnel
Exemples :

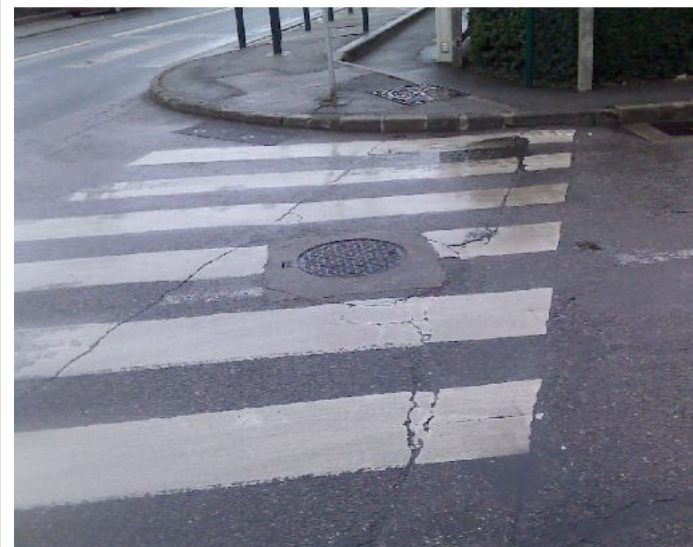
croisement RN6 - Priorité Court Terme

A - Le cheminement ne présente pas de bateau (ou abaissée de trottoir) conforme pour accéder au passage piétons.  
B - Absence de bande d'éveil de la vigilance au droit de la traversée matérialisée.

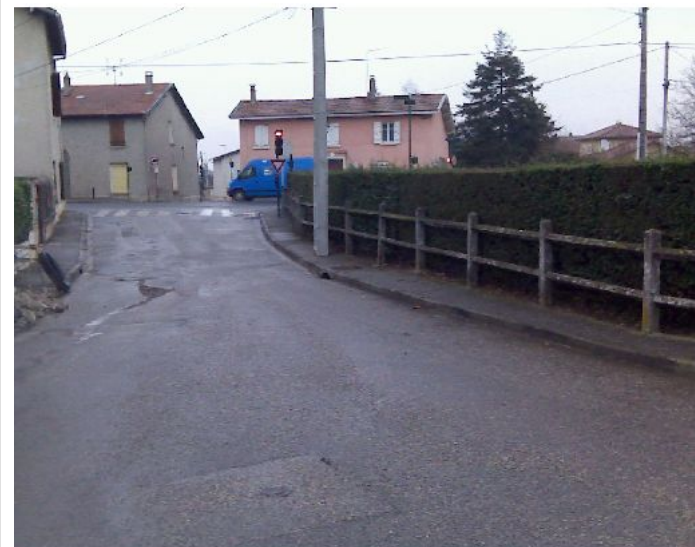
rue de la croix blanche vers RN6 - Priorité Court Terme

A - La largeur du cheminement est insuffisante.

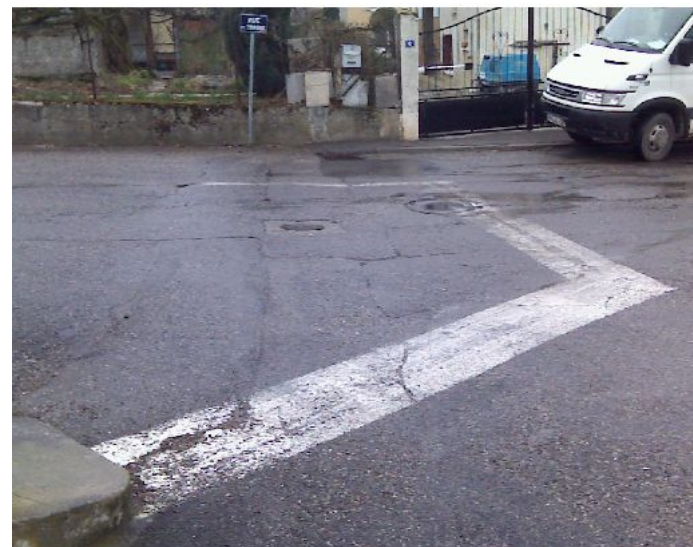
croisement rue de chamonix - Priorité Court Terme

Non Conformités	A - Absence de passage piéton alors qu'il est nécessaire de traverser la chaussée pour poursuivre sur le cheminement.	<b>Taux d'accessibilité</b>
		<b>30,0 %</b>
Préconisations	<p>A 1 - Pour que l'accessibilité de cette rue et des prestations qu'elle contient soit complète, il sera nécessaire d'aménager une traversée de chaussée pour piétons. Cette traversée doit comporter :</p> <ul style="list-style-type: none"> <li>- des bateaux ou abaissées de trottoirs comportant des pentes et des ressauts conformes au 1° et au 5° de l'arrêté du 15 janvier 2007 ;</li> <li>- une bande d'éveil de la vigilance à l'approche de la chaussée ;</li> <li>- une signalisation au sol permettant le guidage des malvoyants et le repérage par les conducteurs de véhicules ;</li> </ul> <p>Les schémas ci-dessous donnent un récapitulatif de ces exigences.</p>	Avis Prévisionnel
Exemples :

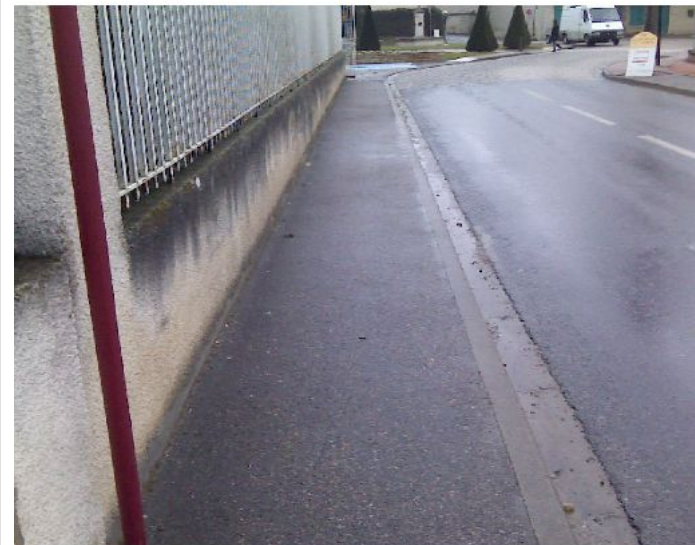
proximité école Vincent d'Indy - Priorité Court Terme

A - La largeur du cheminement est insuffisante.

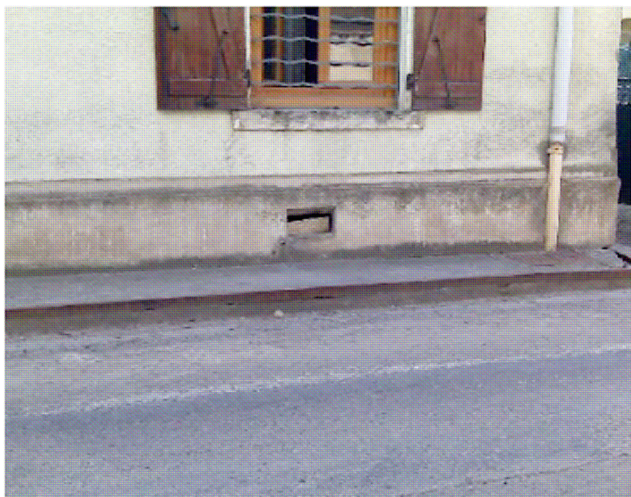
Rue croix-blanche/route heyrieux – Priorité court terme

Non Conformités	A - La largeur du cheminement est insuffisante.	Taux d'accessibilité
		60,0 %
Préconisations	<p>A 1 – Création d'une zone de rencontre</p> <p>Cet aménagement permet de concilier les flux de véhicules et les flux piétons sur la même voirie: les piétons sont prioritaires. Il offre donc l'avantage de dispenser de créer des trottoirs ou des accotements chemisés.</p>	Avis Prévisionnel
Travaux :	<p>A 1 - Pose de panneaux d'entrée et de sortie de la zone apaisée (B52 et B53) Eventuellement : plateaux aux entrées de la zone de circulation apaisée</p> <div style="display: flex; justify-content: center; gap: 10px;">

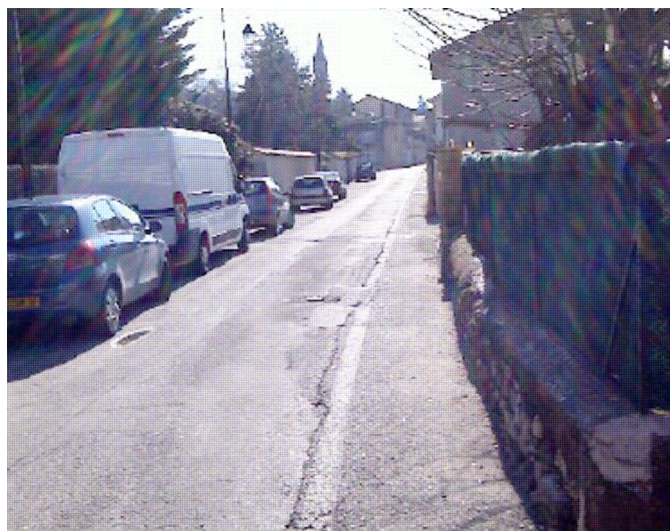
Rue croix-blanche/route heyrieux – Priorité court terme

Non Conformités	A - La largeur du cheminement est insuffisante.	Taux d'accessibilité
		60,0 %
Préconisations	<p>A 1 – Création d'une zone de rencontre</p> <p>Cet aménagement permet de concilier les flux de véhicules et les flux piétons sur la même voirie: les piétons sont prioritaires. Il offre donc l'avantage de dispenser de créer des trottoirs ou des accotements chemisés.</p>	Avis Prévisionnel
		100,0%
Travaux :	<p>A 1 - Pose de panneaux d'entrée et de sortie de la zone apaisée (B52 et B53) Eventuellement : plateaux aux entrées de la zone de circulation apaisée</p> <div style="display: flex; justify-content: center; gap: 10px;">

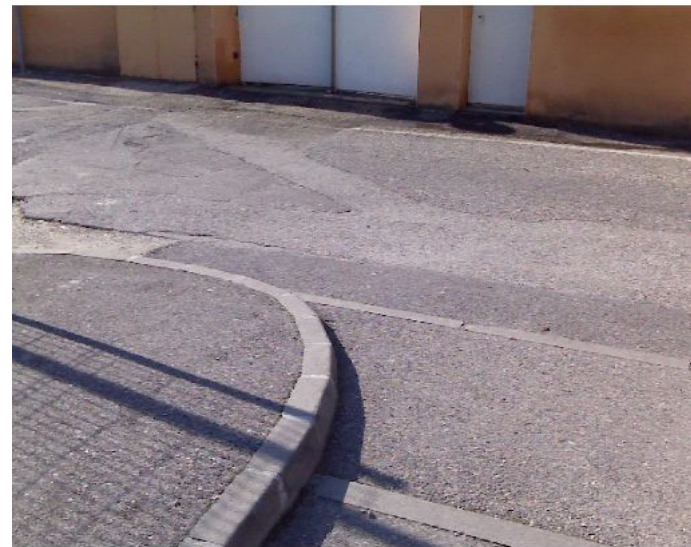
sortie parking résidence vers RN6 - Priorité Court Terme

A - Absence de passage piéton alors qu'il est nécessaire de traverser la chaussée pour poursuivre sur le cheminement.

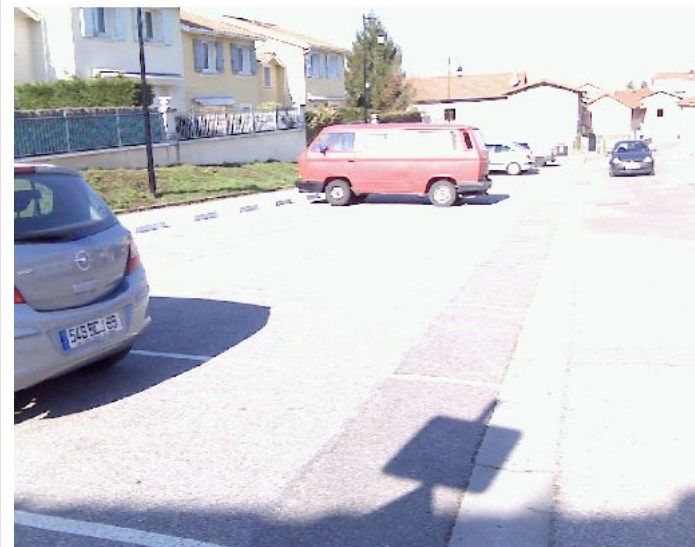
croisement rue de l'égalité - Priorité Court Terme

A - Les places de stationnement pour handicapés sont en nombre insuffisant dans la zone.

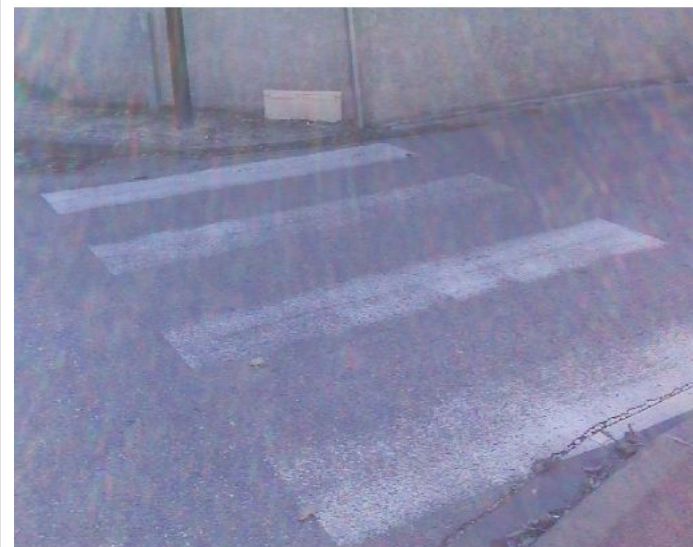
croisement rue marcel baconnier - Priorité Court Terme

A - Le cheminement ne présente pas de bateau (ou abaissée de trottoir) conforme pour accéder au passage piétons.  
B - Absence de bande d'éveil de la vigilance au droit de la traversée matérialisée.

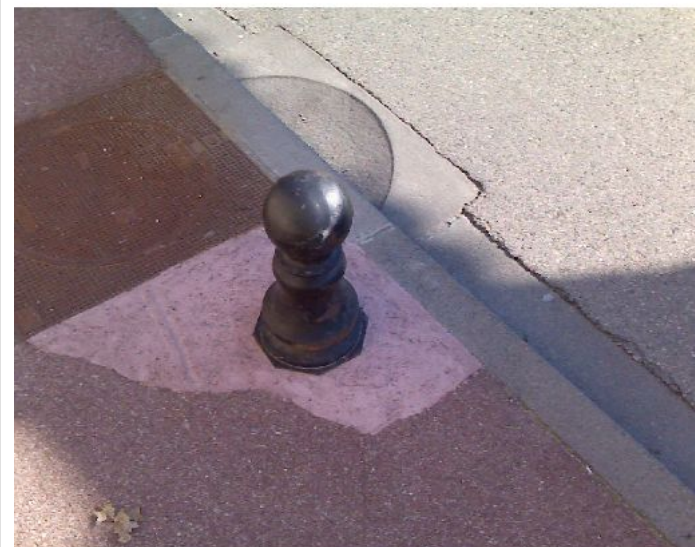
rue marcel baconnier - Priorité Court Terme

A - La largeur du cheminement est insuffisante.

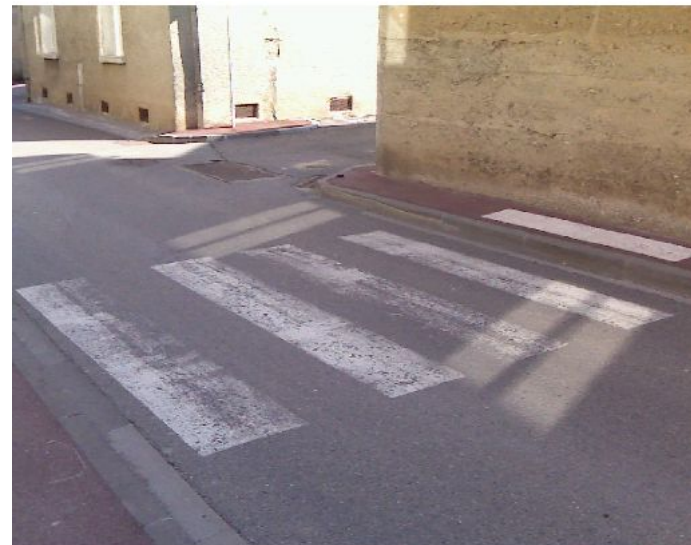
croisement rue billon - Priorité Court Terme

A - Le cheminement ne présente pas de bateau (ou abaissée de trottoir) conforme pour accéder au passage piétons.  
B - Absence de bande d'éveil de la vigilance au droit de la traversée matérialisée.

A 1 - Pour permettre aux personnes handicapées de descendre aisément les trottoirs, des bateaux (ou abaissées de trottoirs) doivent être aménagés. Un bateau doit avoir une largeur d'au moins 1,20 m et respecter les prescriptions des ressauts et des pentes.  
B 1 - Une bande d'éveil de la vigilance conforme aux normes en vigueur doit être implanté au droit des traversées matérialisées pour avertir les personnes aveugles ou malvoyantes. Actuellement, c'est la norme NF P38-351 qui définit de tels équipements.

A 1 - Aménagement complet d'un bateau d'accès au passage piéton dans l'enrobé existant.  
B 1 - Ajout d'une bande d'éveil de la vigilance podotactile.

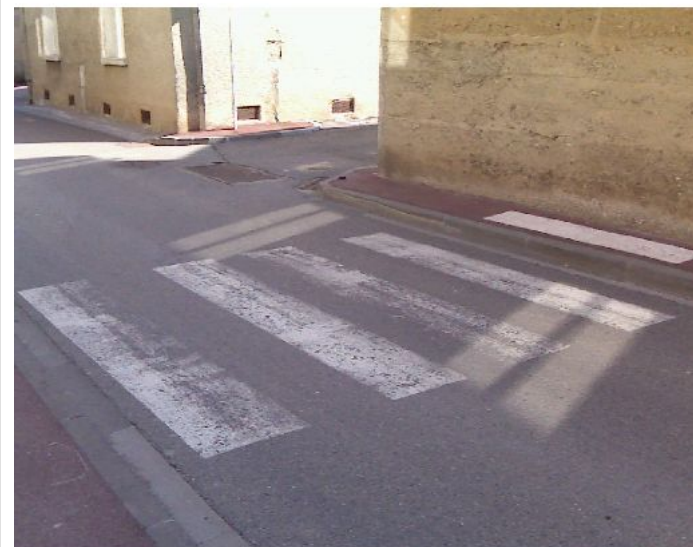
**N° Obstacle : 9**

A - Les limites entre la traversée pour piétons et la chaussée ne sont pas facilement détectables pour un malvoyant.

A 1 - Les limites du passage piéton et de la chaussée doivent être détectables par un contraste tactile au sol.

A 1 - Pose de bandes de guidage de part et d'autre, adaptées aux chaussées pour véhicules.  
Par exemple, des bandes rugueuses du type "casse-vitesse" conviennent.

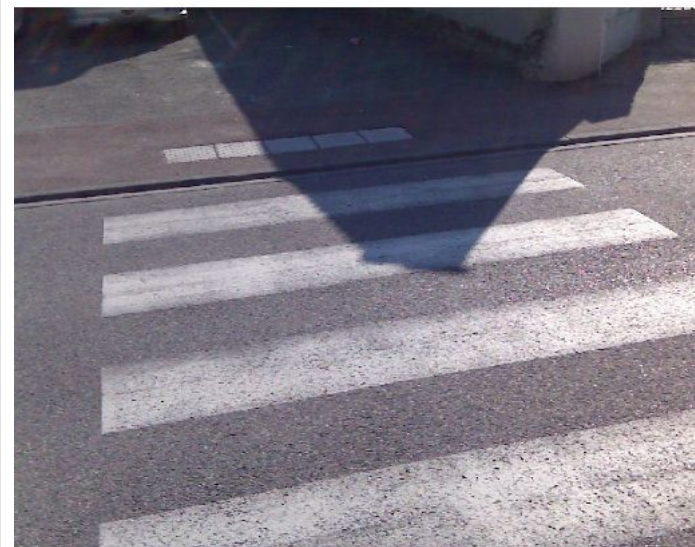
**N° Obstacle : 11**

A - Les limites entre la traversée pour piétons et la chaussée ne sont pas facilement détectables pour un malvoyant.

A 1 - Les limites du passage piéton et de la chaussée doivent être détectables par un contraste tactile au sol.

A 1 - Pose de bandes de guidage de part et d'autre, adaptées aux chaussées pour véhicules.  
Par exemple, des bandes rugueuses du type "casse-vitesse" conviennent.

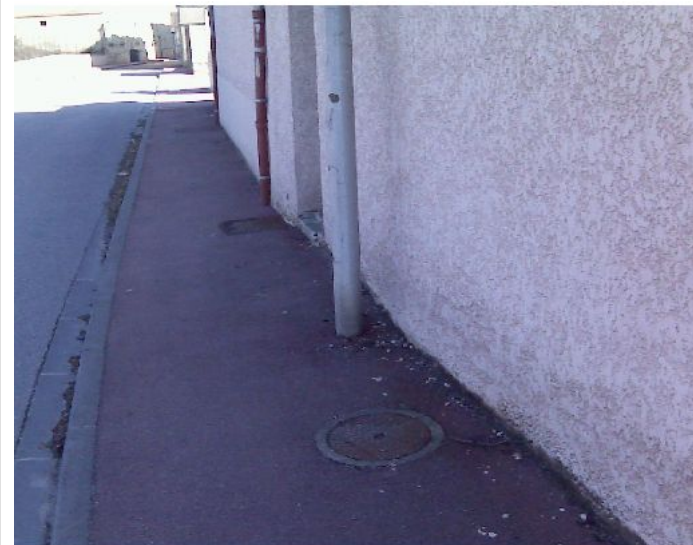
**N° Obstacle : 12**

A - La largeur du cheminement est insuffisante.

A 1 - Le cheminement comportant un obstacle latéral, sa largeur devra être d'au minimum 1,40 m libre de tout autre obstacle.

A 1 - Déplacer les obstacles situés sur le cheminement pour libérer un passage de suffisant.

Observations : 5 lampadaires sont concernés par cette remarque.

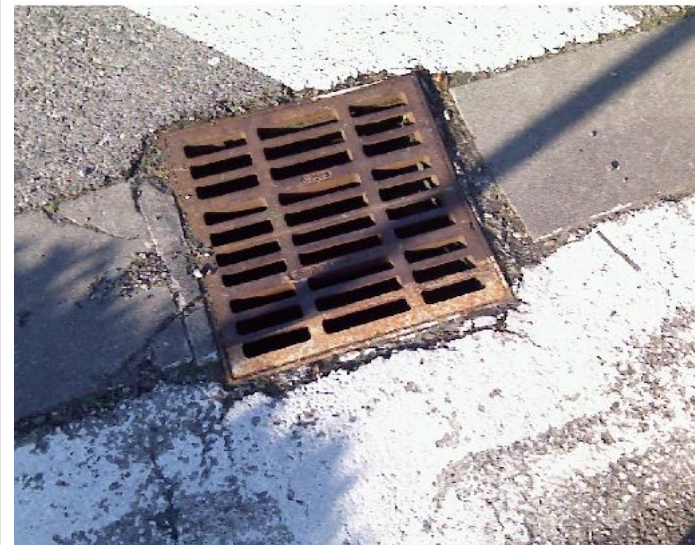
**N° Obstacle : 13**

Non Conformités	A - Présence sur le cheminement de trous ou fentes de largeur supérieure à 2 cm.	Taux d'accessibilité
		70,0 %
Préconisations	A 1 - Les trous et fentes situés sur le cheminement devront avoir une largeur inférieure à 2 cm.	Avis Prévisionnel
		100,0%
Travaux :	A 1 - Remplacer la grille actuelle par une grille avec des fentes inférieures à 2 cm.	Evaluation € HT
		300,00 €
Corps d'Etat : VRD

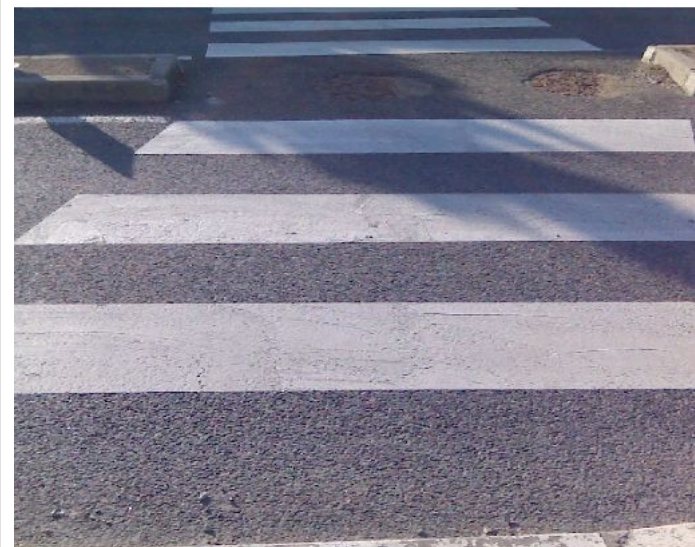
**N° Obstacle : 14**

A - Le cheminement ne présente pas de bateau (ou abaissée de trottoir) conforme pour accéder au passage piétons.

A 1 - Pour permettre aux personnes handicapées de descendre aisément les trottoirs, des bateaux (ou abaissées de trottoirs) doivent être aménagés. Un bateau doit avoir une largeur d'au moins 1,20 m et respecter les prescriptions des ressauts et des pentes.

A 1 - Arrondir ou chanfreiner le ressaut du bateau existant.

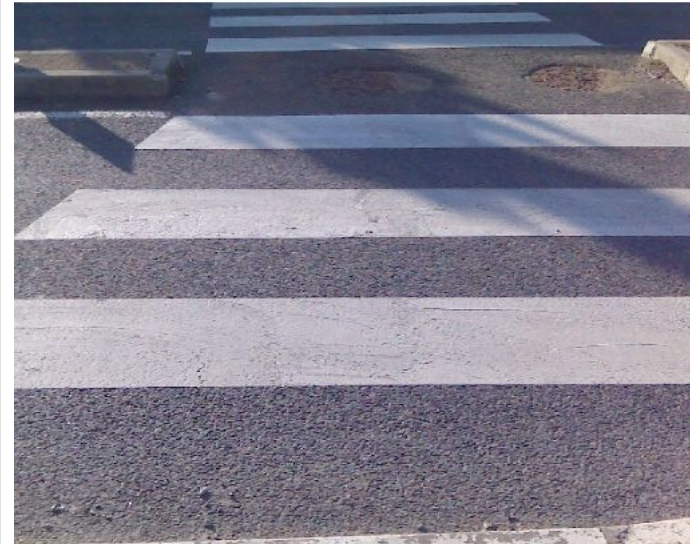
**N° Obstacle : 16**

Non Conformités	A - Les limites entre la traversée pour piétons et la chaussée ne sont pas facilement détectables pour un malvoyant.	Taux d'accessibilité
		70,0 %
Préconisations	A 1 - Les limites du passage piéton et de la chaussée doivent être détectables par un contraste tactile au sol.	Avis Prévisionnel
Exemples :

100,0%
Travaux :	A 1 - Pose de bandes de guidage de part et d'autre, adaptées aux chaussées pour véhicules. Par exemple, des bandes rugueuses du type "casse-vitesse" conviennent.	Evaluation € HT
		4 750,00 €
Corps d'Etat : VRD

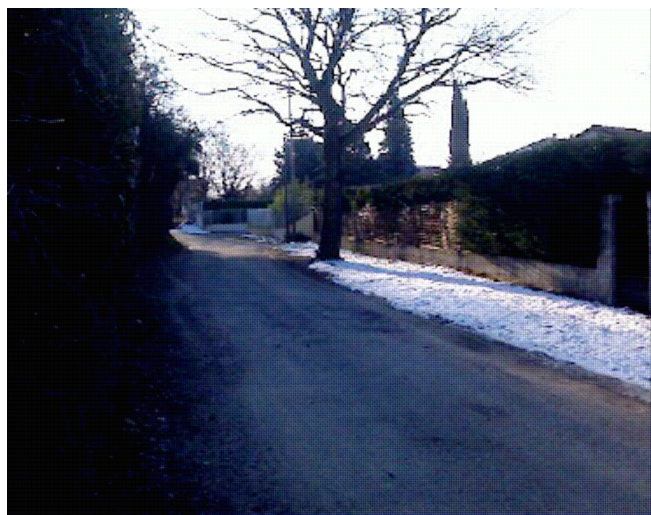
**N°Obstacle : 17**

Non Conformités	A - La largeur du cheminement est insuffisante.	Taux d'accessibilité
		60,0 %
Préconisations	<p>A 1 – Création d'une zone de rencontre</p> <p>Cet aménagement permet de concilier les flux de véhicules et les flux piétons sur la même voirie: les piétons sont prioritaires. Il offre donc l'avantage de dispenser de créer des trottoirs ou des accotements chemisés.</p>	Avis Prévisionnel
		100,0%
Travaux :	<p>A 1 - Pose de panneaux d'entrée et de sortie de la zone apaisée (B52 et B53) Eventuellement : plateaux aux entrées de la zone de circulation apaisée</p> <div style="display: flex; justify-content: center; gap: 10px;">

</div>	Evaluation €HT
		3 900,00 €
Corps d'Etat : VRD

Observations : **Création de la zone pour toute la rue du Mollard (environ 350m).**

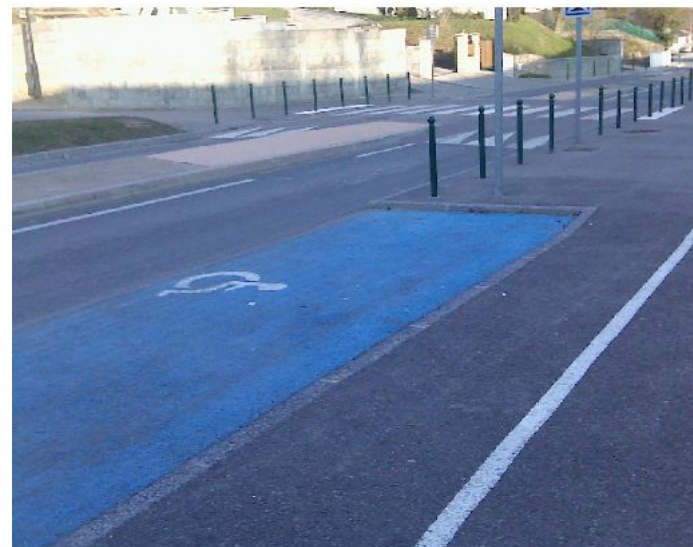
**N° Obstacle : 18**

A - Les dimensions des places de stationnement pour les personnes handicapées sont insuffisantes.

A 1 - La largeur minimale des places doit être de 3,30 m. Cette largeur doit comprendre un passage d'au moins 0,80 m permettant à une personne en fauteuil roulant de rejoindre le trottoir sans emprunter la chaussée.  
Les schémas ci-dessous proposent des configuration selon le type de stationnement : en créneau, en bataille ou en épi.

A 1 - Corriger le marquage au sol (peinture) pour respecter cette exigence.

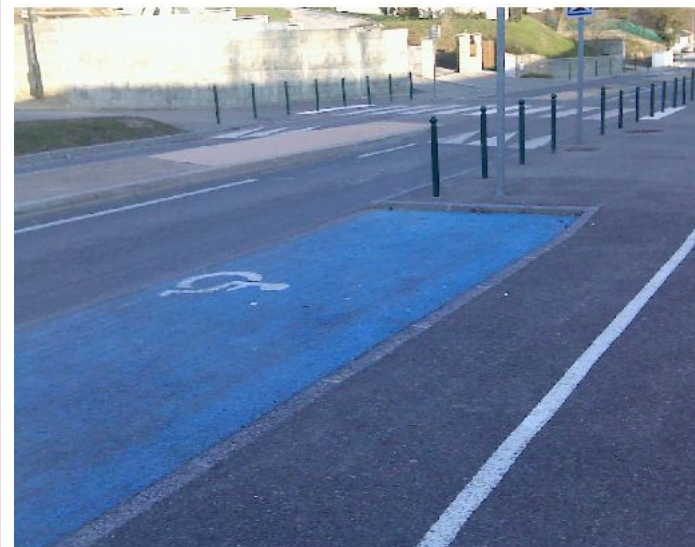
**N° Obstacle : 19**

A - La signalisation de la place de stationnement pour les personnes handicapées n'est pas conforme.

A 1 - L'emplacement de stationnement doit être obligatoirement signalé par un panonceau triple :  
- rond barré interdiction de stationner ;  
- panonceau d'enlèvement du véhicule ;  
- panonceau GIG, GIC.

A 1 - Installation d'un panonceau triple
