**COMMUNAUTÉ DE COMMUNES  
DE L'EST LYONNAIS**

## **DIAGNOSTIC DE L'ACCESSIBILITE AUX PERSONNES HANDICAPEES DE LA VOIRIE**

**Zone : RN6**

Nature et Etendue de la Mission : Diagnostic Accessibilité Handicapés

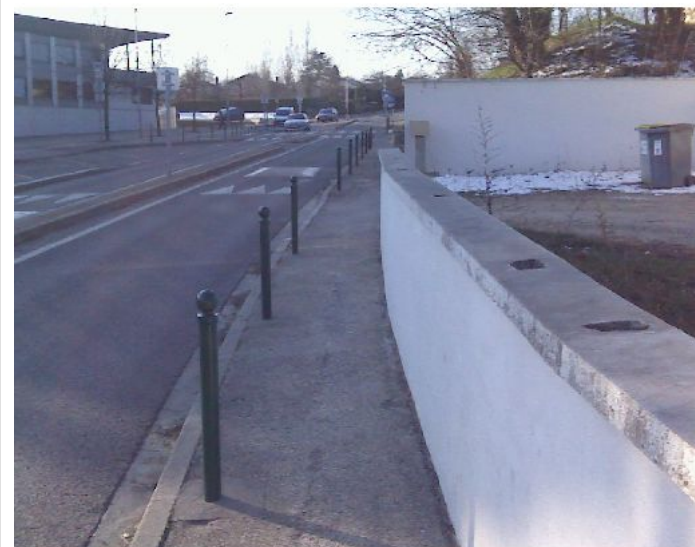
**N° Obstacle : 21**

A - La largeur du cheminement est insuffisante.

A 1 - Le cheminement comportant un obstacle latéral, sa largeur devra être d'au minimum 1,40 m libre de tout autre obstacle.

A 1 - Elargissement du cheminement en enrobé.

Observations : Elargissement sur 40 mètres.

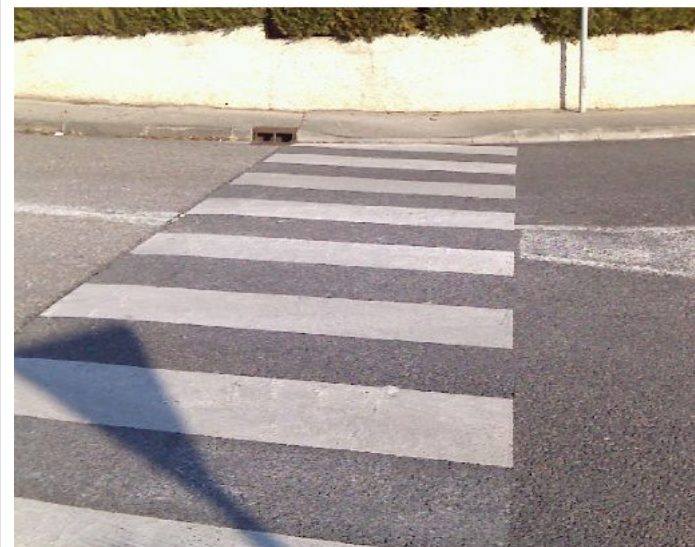
**N° Obstacle : 23**

A - Absence de bande d'éveil de la vigilance au droit de la traversée matérialisée.  
B - Les limites entre la traversée pour piétons et la chaussée ne sont pas facilement détectables pour un malvoyant.

A 1 - Une bande d'éveil de la vigilance conforme aux normes en vigueur doit être implanté au droit des traversées matérialisées pour avertir les personnes aveugles ou malvoyantes. Actuellement, c'est la norme NF P38-351 qui définit de tels équipements.  
B 1 - Les limites du passage piéton et de la chaussée doivent être détectables par un contraste tactile au sol.

A 1 - Ajout d'une bande d'éveil de la vigilance podotactile.  
B 1 - Pose de bandes de guidage de part et d'autre, adaptées aux chaussées pour véhicules.  
Par exemple, des bandes rugueuses du type "casse-vitesse" conviennent.

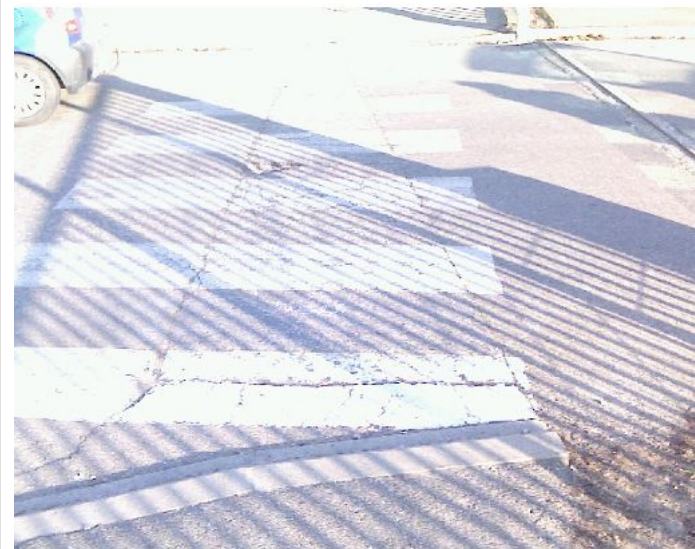
croisement rue andré malraux - Priorité Court Terme

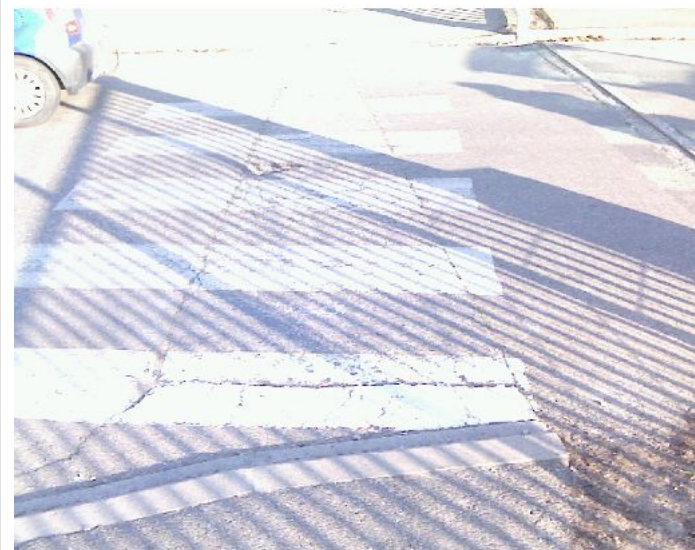
croisement rue andré malraux - Priorité Court Terme

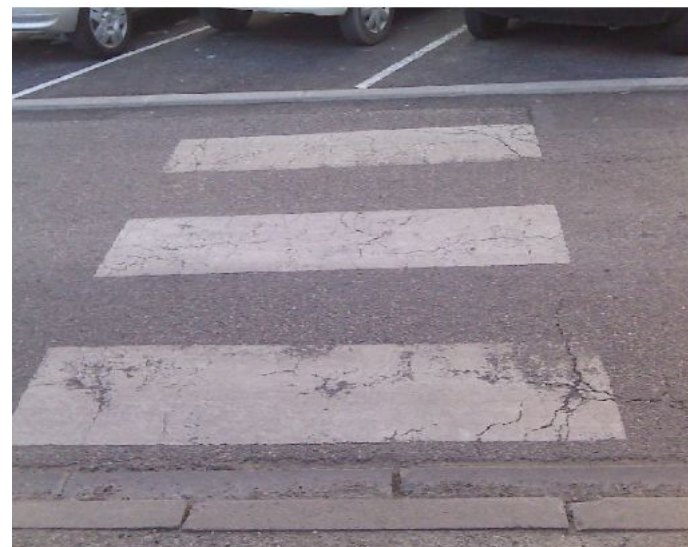
proximité maison pour personnes âgées - Priorité Court Terme

A - Le cheminement ne présente pas de bateau (ou abaissée de trottoir) conforme pour accéder au passage piétons.  
B - Absence de bande d'éveil de la vigilance au droit de la traversée matérialisée.

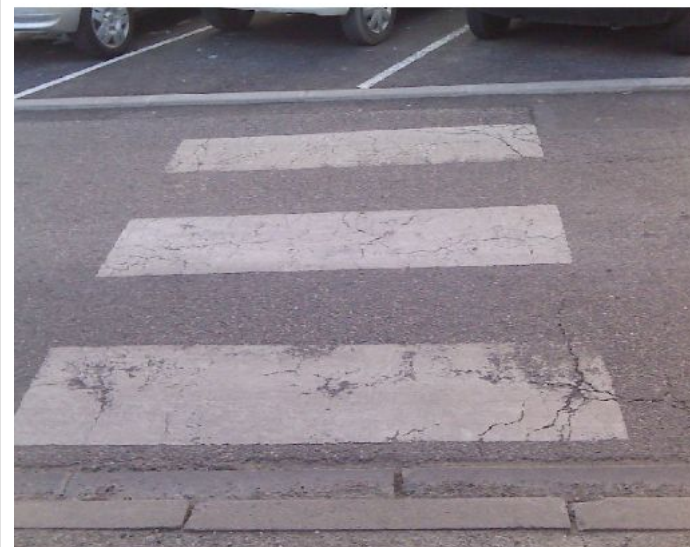
proximité maison pour personnes âgées - Priorité Court Terme

A - Les limites entre la traversée pour piétons et la chaussée ne sont pas facilement détectables pour un malvoyant.

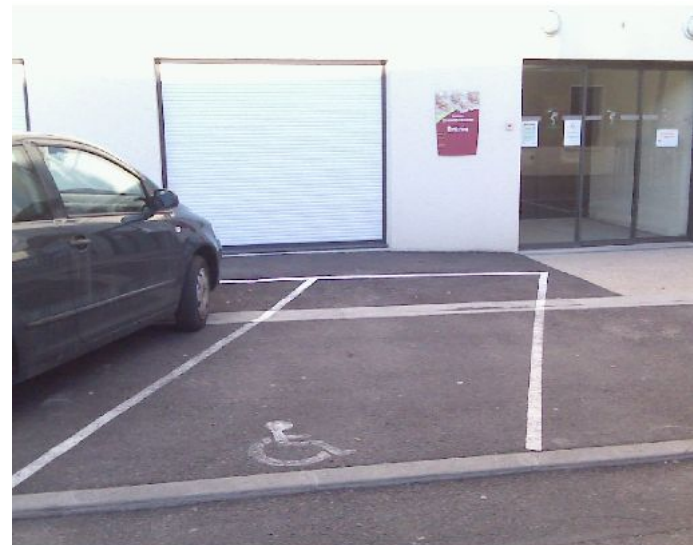
parking devant maison pour personnes âgées - Priorité Court

A - La signalisation de la place de stationnement pour les personnes handicapées n'est pas conforme.  
B - Les dimensions des places de stationnement pour les personnes handicapées sont insuffisantes.

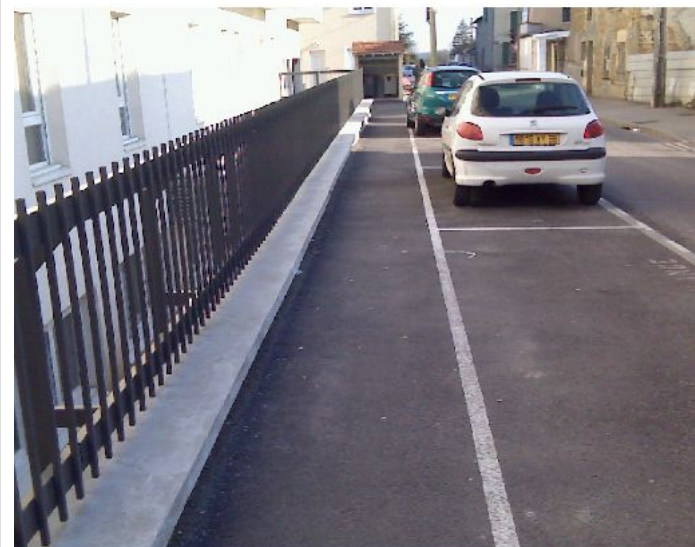
parking devant maison pour personnes âgées - Priorité Court

A - La largeur du cheminement est insuffisante.

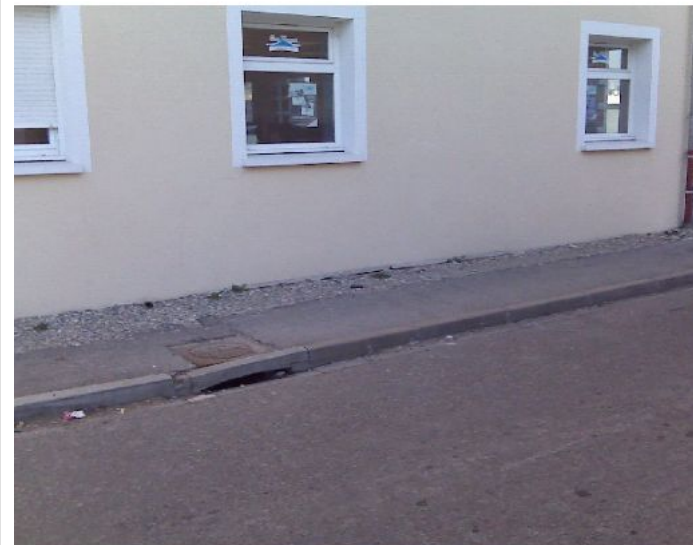
proximité maison pour personnes âgées - Priorité Court Terme

Non Conformités	A - Le revêtement de sol est meuble.	Taux d'accessibilité
		55,0 %
Préconisations	A 1 - Reprendre le revêtement pour le rendre stable et dur, de façon à ce qu'il n'occasionne pas de gêne pour les personnes en fauteuil roulant.	Avis Prévisionnel
		100,0%
Travaux :	A 1 - Comblé les parties meubles par de l'enrobé.	Evaluation € HT
		5 300,00 €
Corps d'Etat : VRD

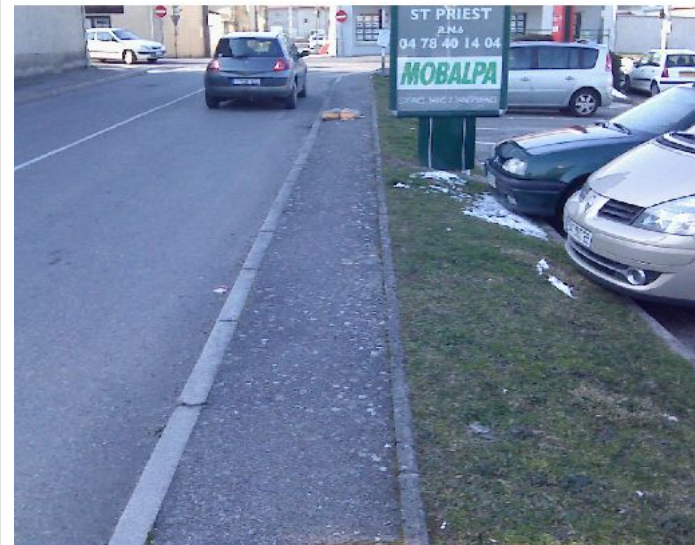
**N° Obstacle : 30**

A - La largeur du cheminement est insuffisante.

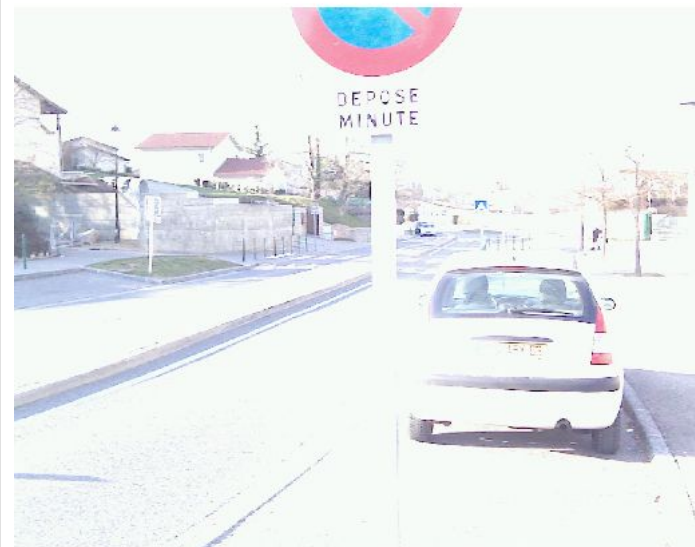
ensemble du cheminement - Priorité Moyen Terme

A - Poteaux/bornes difficilement repérables.

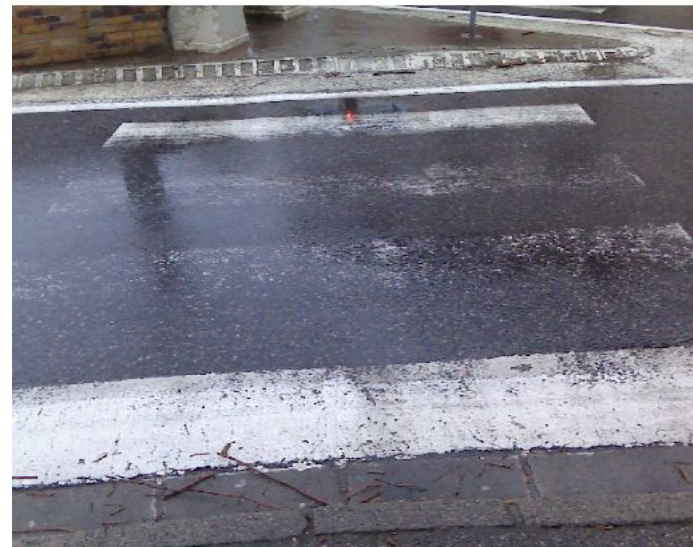
croisement m6 - Priorité Court Terme

A - Le cheminement ne présente pas de bateau (ou abaissée de trottoir) conforme pour accéder au passage piétons.  
B - Absence de bande d'éveil de la vigilance au droit de la traversée matérialisée.

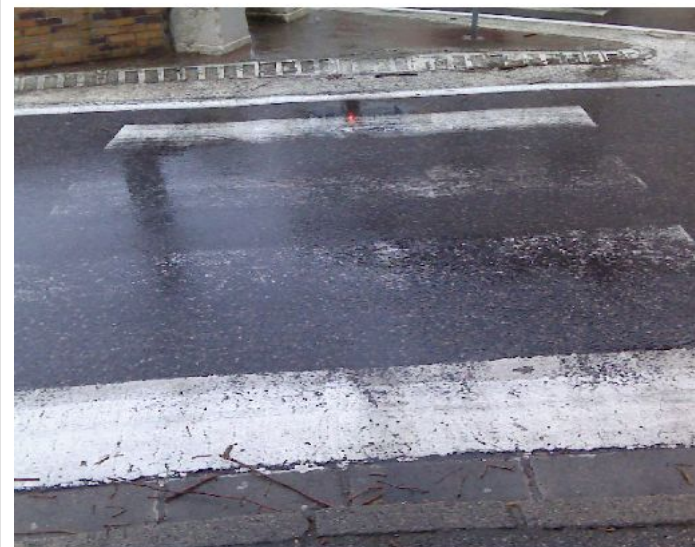
croisement m6 - Priorité Court Terme

A - Les limites entre la traversée pour piétons et la chaussée ne sont pas facilement détectables pour un malvoyant.

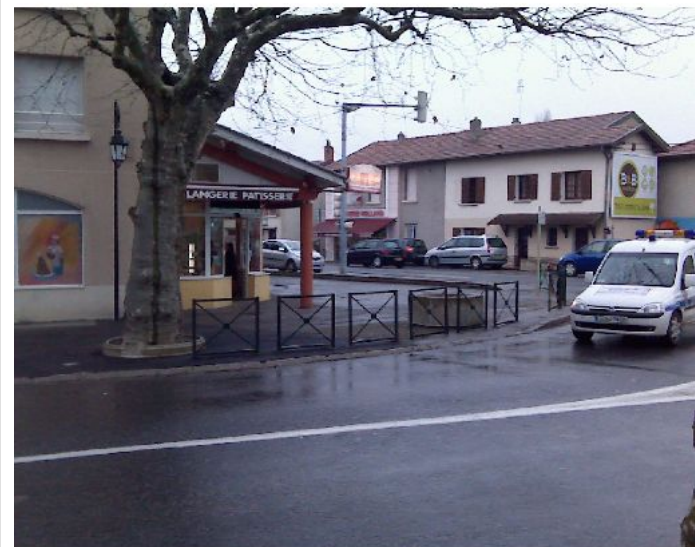
croisement m6 - Priorité Moyen Terme

A - Poteaux/bornes difficilement repérables.

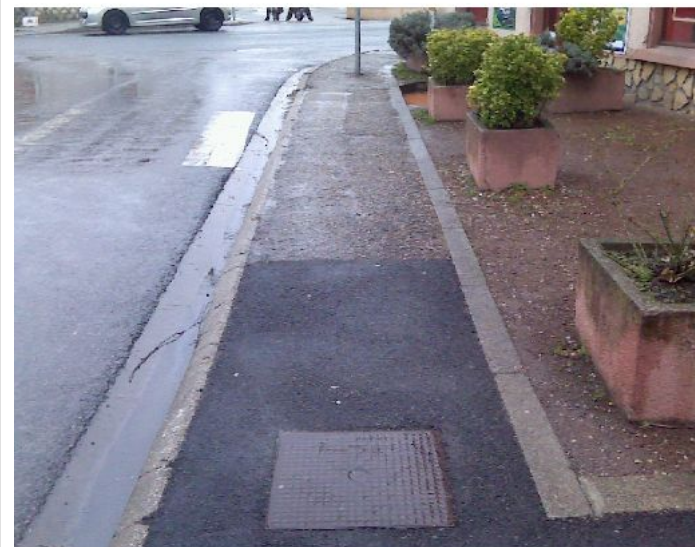
croisement m6 - Priorité Court Terme

A - La largeur du cheminement est insuffisante.

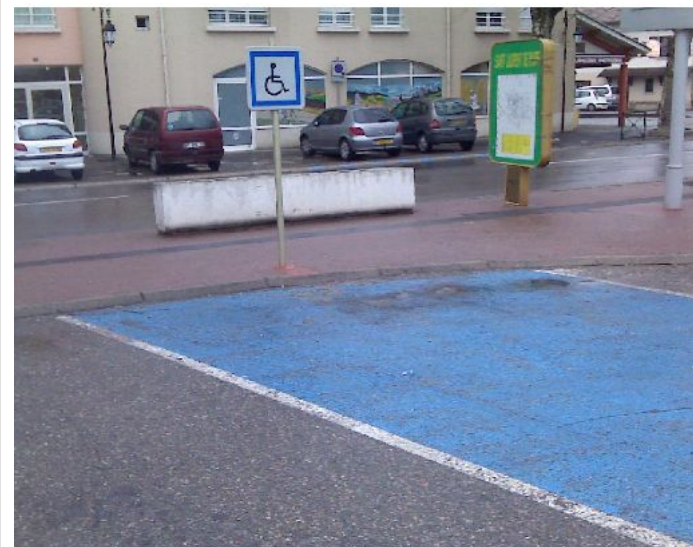
parking gymnase - Priorité Moyen Terme

A - La signalisation de la place de stationnement pour les personnes handicapées n'est pas conforme.

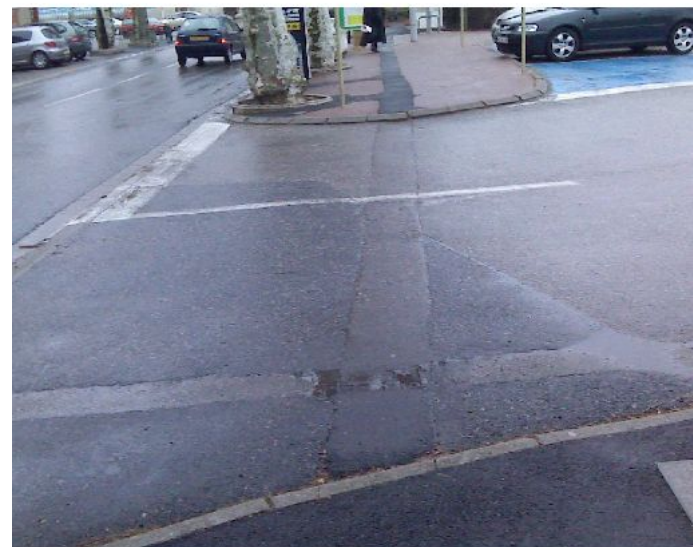
ensemble du cheminement - Priorité Court Terme

A - Absence de passage piéton alors qu'il est nécessaire de traverser la chaussée pour poursuivre sur le cheminement.

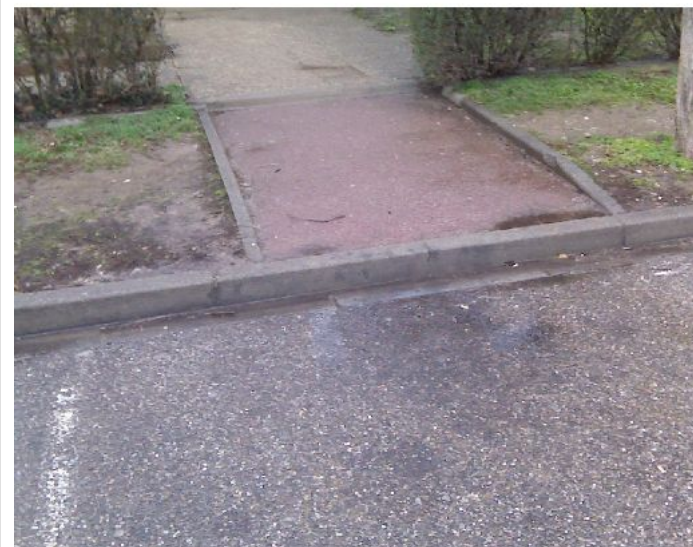
parking gymnase - Priorité Court Terme

A - Le cheminement ne présente pas de bateau (ou abaissée de trottoir) conforme pour accéder au passage piétons.

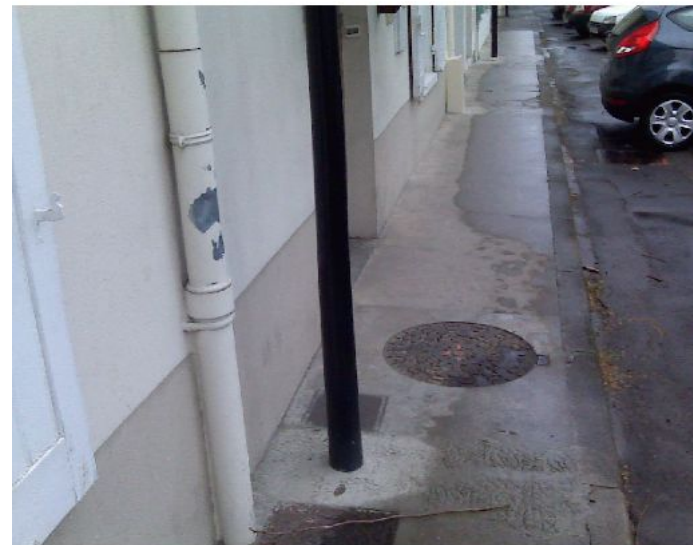
avenue de la mairie - Priorité Court Terme

A - La largeur du cheminement est insuffisante.

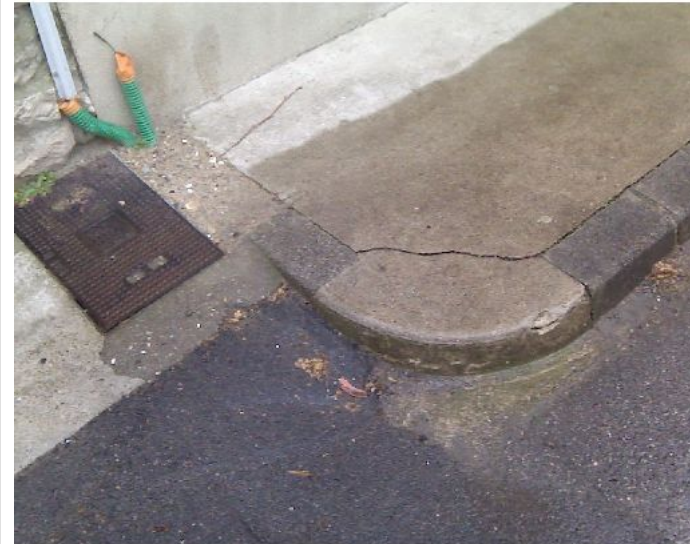
cheminement devant habitat - Priorité Court Terme

A - Le cheminement ne présente pas de bateau (ou abaissée de trottoir) conforme pour accéder au passage piétons.

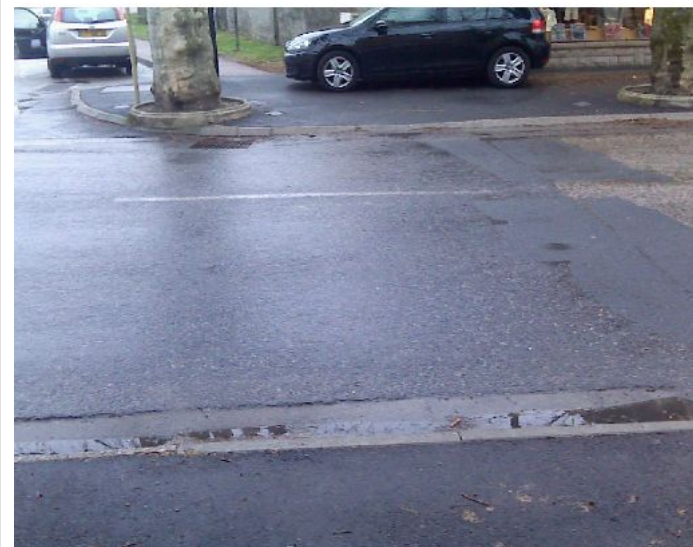
vers sortie parking gymnase - Priorité Court Terme

A - Absence de passage piéton alors qu'il est nécessaire de traverser la chaussée pour poursuivre sur le cheminement.

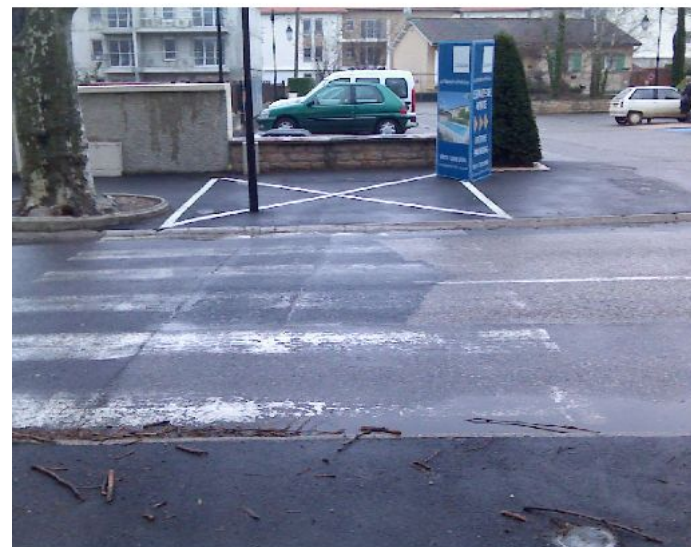
parking mairie - Priorité Court Terme

A - Le cheminement ne présente pas de bateau (ou abaissée de trottoir) conforme pour accéder au passage piétons.  
B - Absence de bande d'éveil de la vigilance au droit de la traversée matérialisée.

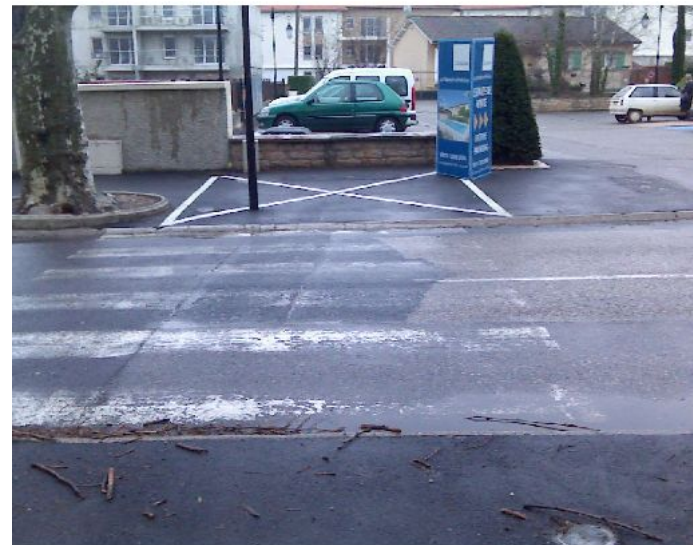
parking mairie - Priorité Court Terme

A - Les limites entre la traversée pour piétons et la chaussée ne sont pas facilement détectables pour un malvoyant.

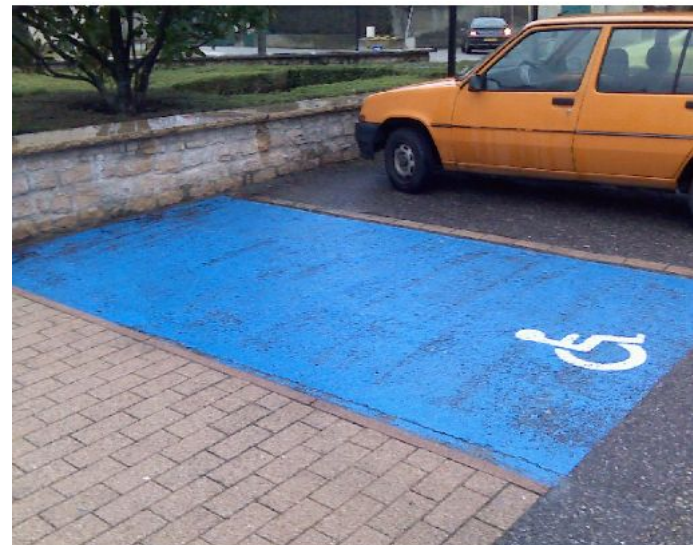
parking mairie - Priorité Court Terme

A - La signalisation de la place de stationnement pour les personnes handicapées n'est pas conforme.  
B - Les dimensions des places de stationnement pour les personnes handicapées sont insuffisantes.

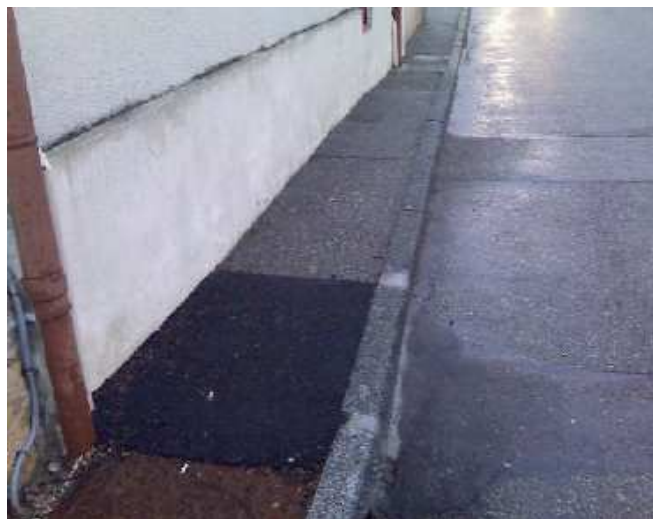
Rue Georges Pilet – Priorité court terme

Non Conformités	A - La largeur du cheminement est insuffisante.	Taux d'accessibilité
		60,0 %
Préconisations	<p>A 1 – Création d'une zone de rencontre</p> <p>Cet aménagement permet de concilier les flux de véhicules et les flux piétons sur la même voirie: les piétons sont prioritaires. Il offre donc l'avantage de dispenser de créer des trottoirs ou des accotements chemisés.</p>	Avis Prévisionnel
Travaux :	<p>A 1 - Pose de panneaux d'entrée et de sortie de la zone apaisée (B52 et B53) Eventuellement : plateaux aux entrées de la zone de circulation apaisée</p> <div style="display: flex; justify-content: center; gap: 10px;">

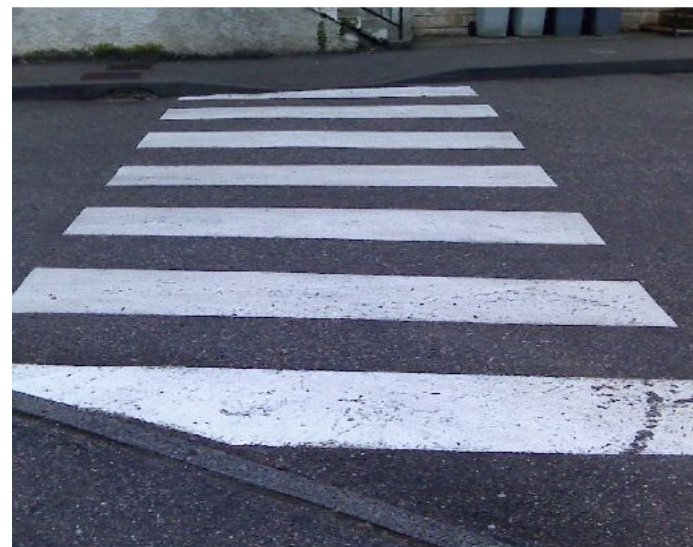
rue de l'église - Priorité Court Terme

A - Absence de bande d'éveil de la vigilance au droit de la traversée matérialisée.  
B - Les limites entre la traversée pour piétons et la chaussée ne sont pas facilement détectables pour un malvoyant.

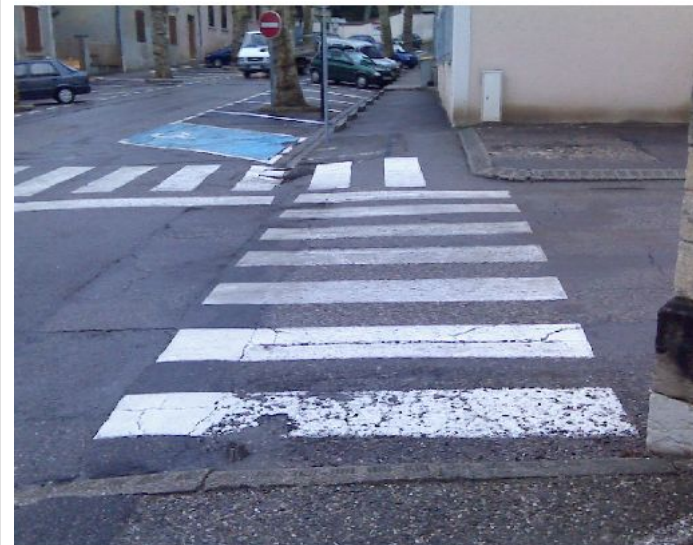
proximité église - Priorité Court Terme

A - Le cheminement ne présente pas de bateau (ou abaissée de trottoir) conforme pour accéder au passage piétons.  
B - Absence de bande d'éveil de la vigilance au droit de la traversée matérialisée.

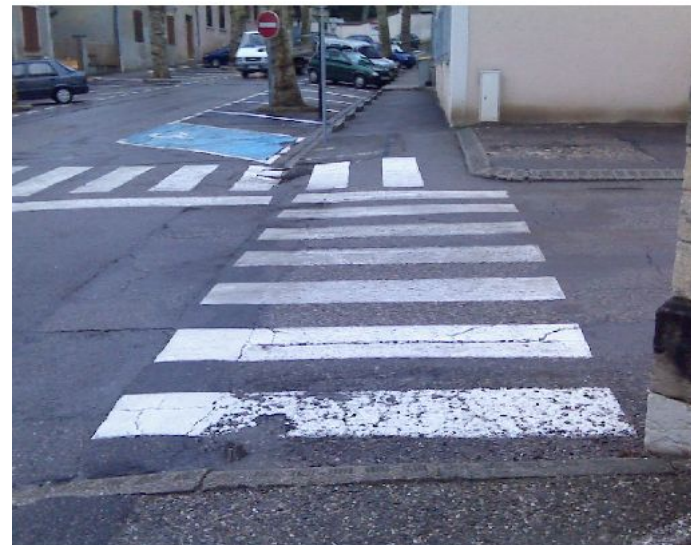
proximité église - Priorité Court Terme

Non Conformités	A - Les limites entre la traversée pour piétons et la chaussée ne sont pas facilement détectables pour un malvoyant.	<b>Taux d'accessibilité</b>
		70,0 %
Préconisations	A 1 - Les limites du passage piéton et de la chaussée doivent être détectables par un contraste tactile au sol.	Avis Prévisionnel
Exemples :

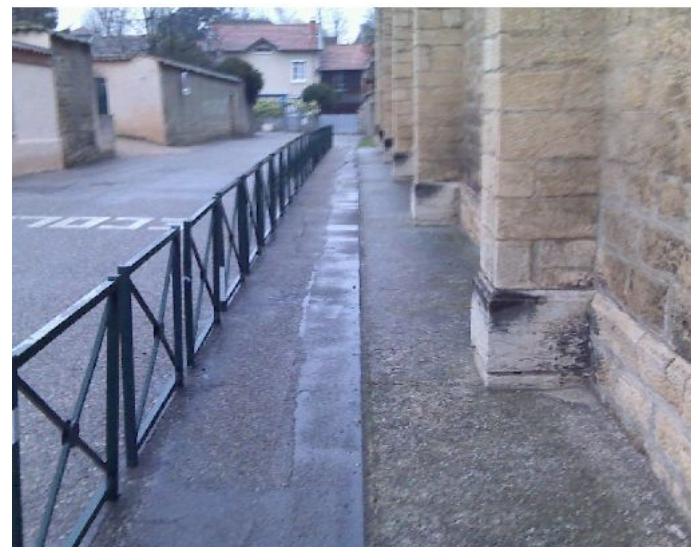
proximité église - Priorité Court Terme

A - Poteaux/bornes difficilement repérables.  
B - La largeur du cheminement est insuffisante.

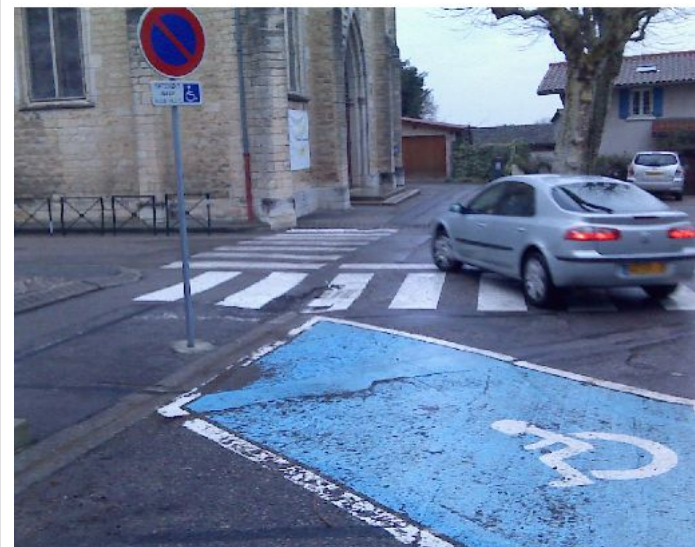
proximité église - Priorité Court Terme

A - Les dimensions des places de stationnement pour les personnes handicapées sont insuffisantes.  
B - La signalisation de la place de stationnement pour les personnes handicapées n'est pas conforme.

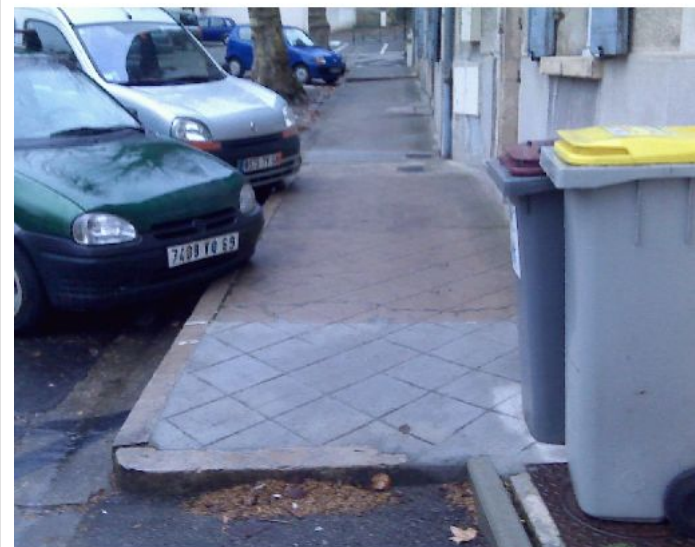
proximité église - Priorité Court Terme

A - Présence de ressauts

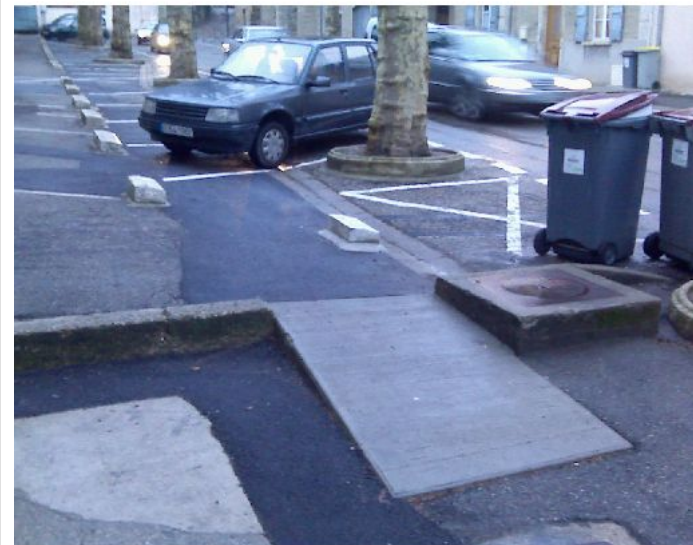
proximité église - Priorité Court Terme

A - La largeur du cheminement est insuffisante.

A 1 - En l'absence d'obstacle latéral, la largeur du cheminement doit être d'au minimum 1,20 m libre de tout obstacle.

A 1 - Elargissement du cheminement en béton.

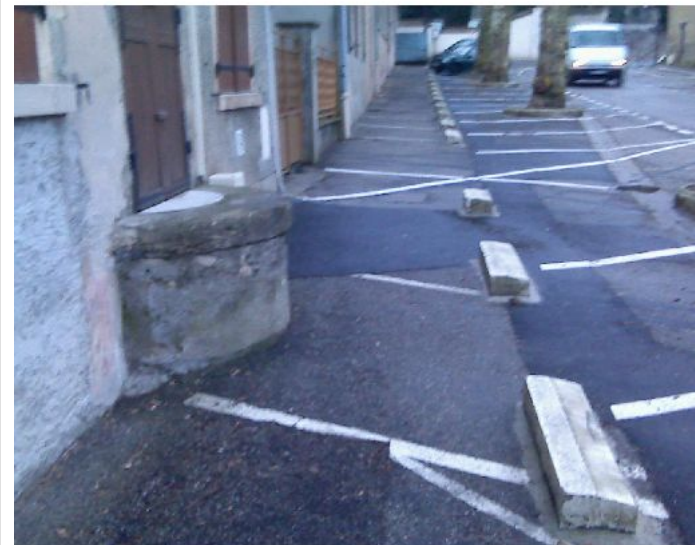
proximité église - Priorité Court Terme

A - La largeur du cheminement est insuffisante.

A 1 - Le cheminement comportant un obstacle latéral, sa largeur devra être d'au minimum 1,40 m libre de tout autre obstacle.

A 1 - Déplacer les obstacles situés sur le cheminement pour libérer un passage de suffisant.

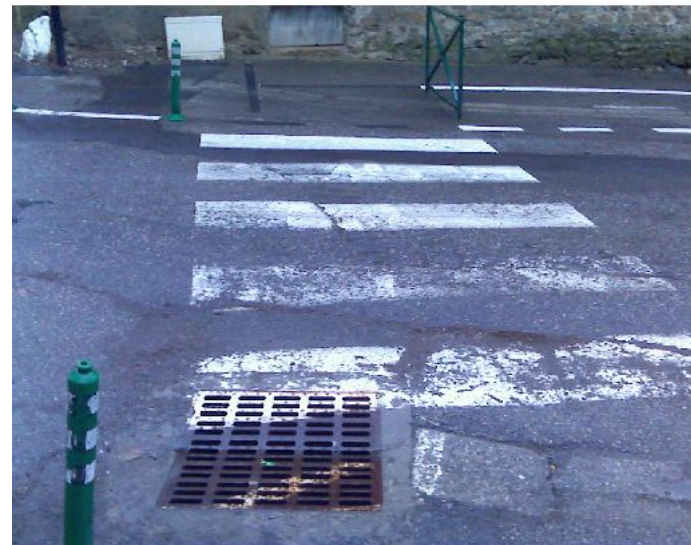
proximité halte garderie - Priorité Court Terme

A - Absence de bande d'éveil de la vigilance au droit de la traversée matérialisée.  
B - Les limites entre la traversée pour piétons et la chaussée ne sont pas facilement détectables pour un malvoyant.

A 1 - Une bande d'éveil de la vigilance conforme aux normes en vigueur doit être implanté au droit des traversées matérialisées pour avertir les personnes aveugles ou malvoyantes. Actuellement, c'est la norme NF P38-351 qui définit de tels équipements.  
B 1 - Les limites du passage piéton et de la chaussée doivent être détectables par un contraste tactile au sol.

A 1 - Ajout d'une bande d'éveil de la vigilance podotactile.  
B 1 - Pose de bandes de guidage de part et d'autre, adaptées aux chaussées pour véhicules.  
Par exemple, des bandes rugueuses du type "casse-vitesse" conviennent.

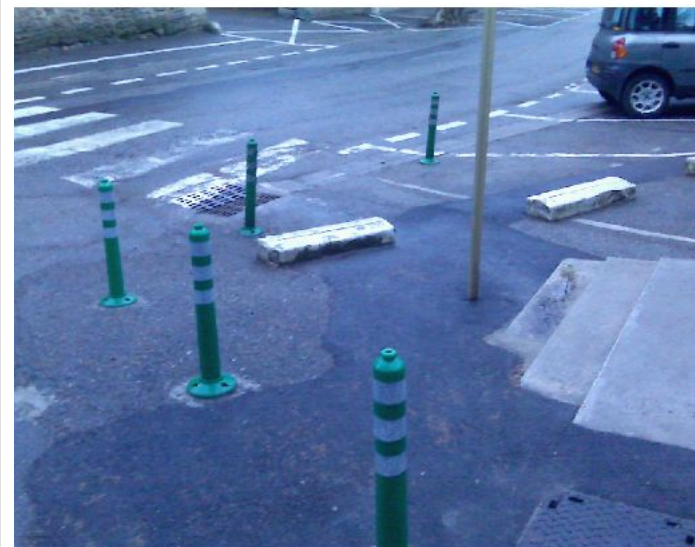
proximité halte garderie - Priorité Moyen Terme

Non Conformités	A - Poteaux/bornes difficilement repérables.	<b>Taux d'accessibilité</b>
		80,0 %
Préconisations	<p>A 1 - La largeur et la hauteur des bornes et poteaux doivent être conformes à l'abaque de l'annexe 3 de l'arrêté du 15/01/2007</p> <p>Extrait de l'abaque :</p> <ul style="list-style-type: none"> <li>- hauteur du poteau 1.20 m mini pour un diamètre ou largeur de 6 cm</li> <li>- largeur de la borne de 0.80 m mini pour une hauteur de 0.40 m</li> </ul>	Avis Prévisionnel
		100,0%
Travaux :	A 1 - Remplacement du poteau ou de la borne	Evaluation € HT
		4 200,00 €
Corps d'Etat : Equipement

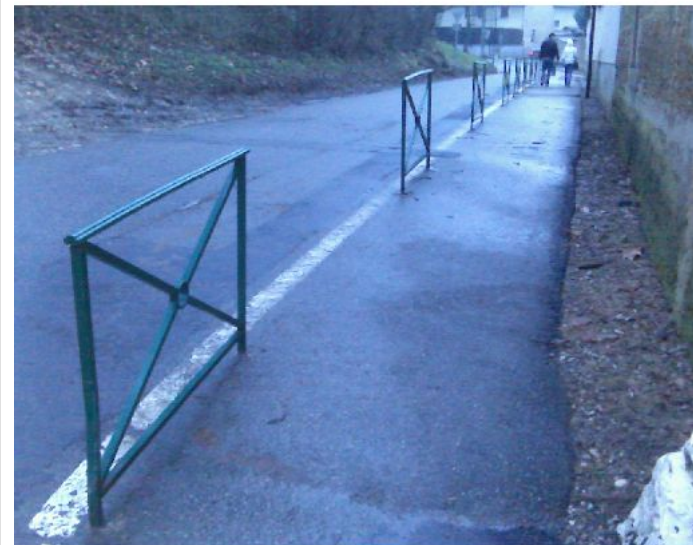
rue Marcel Baconnier - Priorité Moyen Terme

A - Poteaux/bornes difficilement repérables.

A 1 - Les bornes et poteaux doivent comporter une partie contrastée avec son support ou son arrière plan sur le pourtour ou sur chacune de ses faces. Cette partie contrastée doit être d'au moins 10 cm de hauteur et d'au moins 1/3 de la largeur de chaque face et se situer en hauteur entre 1.20 m et 1.40 m. Si la hauteur de la borne ou du poteau est inférieur à 1.30 m, cette partie contrastée doit se trouver sur la partie haute.

A 1 - Peindre des bandes de couleur contrastée sur les bornes et poteaux.

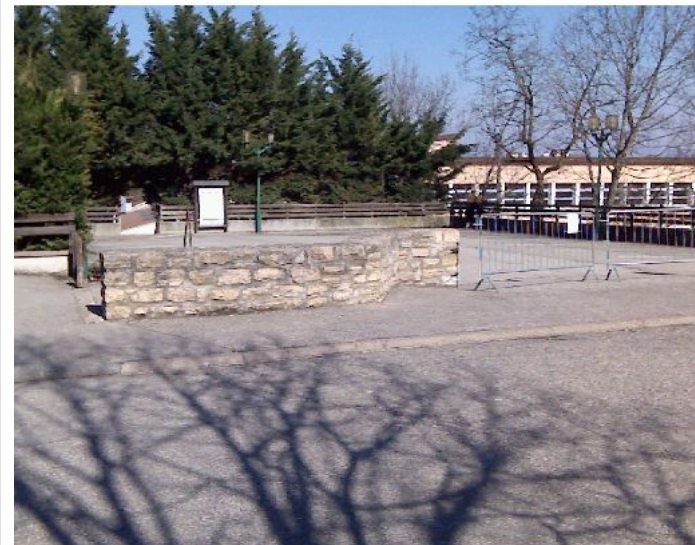
proximité école - Priorité Court Terme

A - Les places de stationnement pour handicapés sont en nombre insuffisant dans la zone.

A 1 - Créer des places adaptées de façon à ce qu'elles représentent 2% du nombre total de places pour le public.  
Dimensions des places : 3,30 x 5 m, signalées au sol et en hauteur.  
De plus, lorsqu'elles sont accolées à un trottoir, une abaissée doit permettre à une personne en fauteuil roulant de rejoindre le cheminement pour piétons sans passer par la chaussée.

A 1 - Création de places de stationnement adaptées : peinture au sol et pose de panneaux, en extérieur.

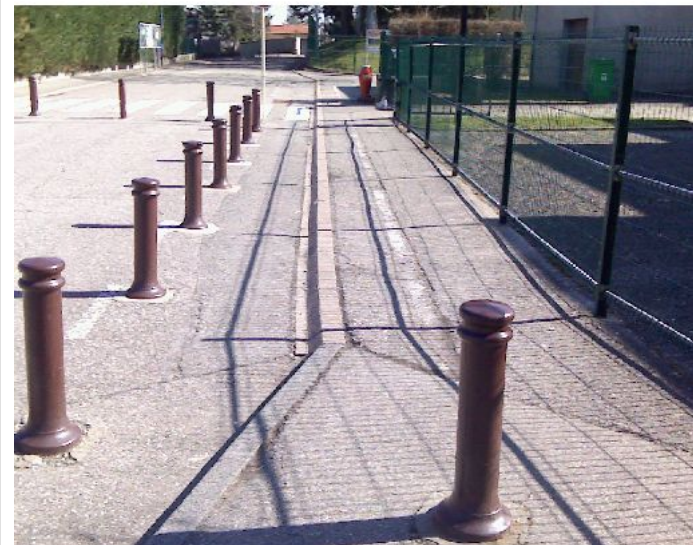
proximité école - Priorité Moyen Terme

A - Poteaux/bornes difficilement repérables.

A 1 - La largeur et la hauteur des bornes et poteaux doivent être conformes à l'abaque de l'annexe 3 de l'arrêté du 15/01/2007  
Extrait de l'abaque :  
- hauteur du poteau 1.20 m mini pour un diamètre ou largeur de 6 cm  
- largeur de la borne de 0.80 m mini pour une hauteur de 0.40 m

A 1 - Remplacement du poteau ou de la borne

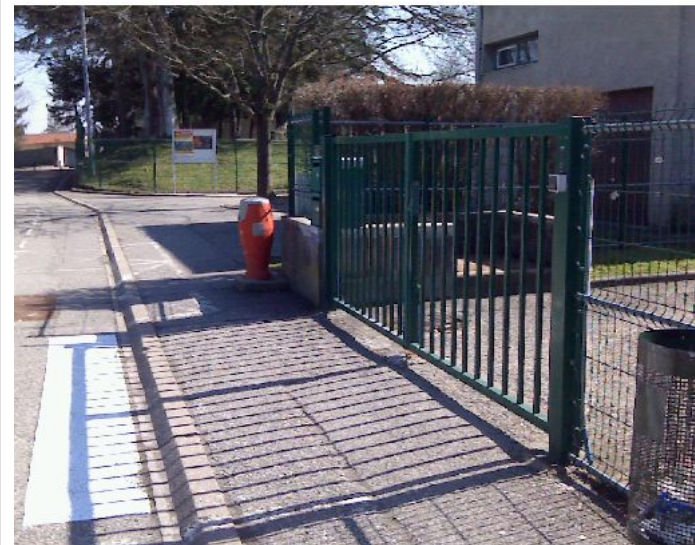
proximité école

A - La largeur du cheminement est insuffisante.

A 1 - Le cheminement comportant un obstacle latéral, sa largeur devra être d'au minimum 1,40 m libre de tout autre obstacle.

A 1 - Déplacer les obstacles situés sur le cheminement pour libérer un passage de suffisant.

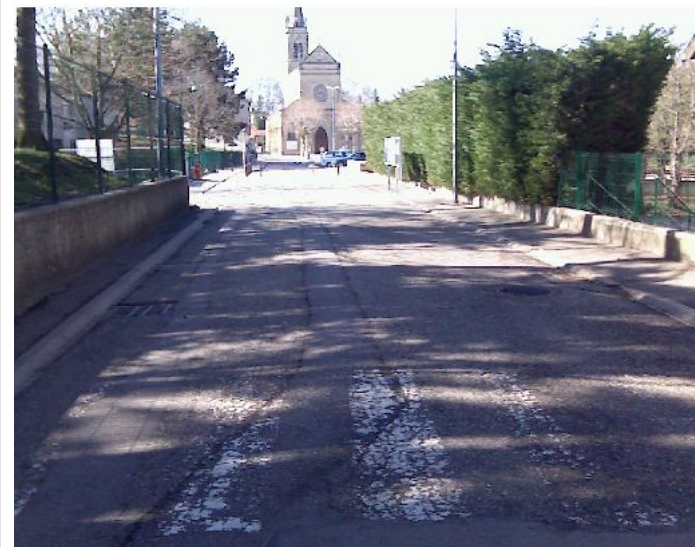
proximité école - Priorité Court Terme

A - La largeur du cheminement est insuffisante.

A 1 - Le cheminement comportant un obstacle latéral, sa largeur devra être d'au minimum 1,40 m libre de tout autre obstacle.

A 1 - Elargissement du cheminement en enrobé.

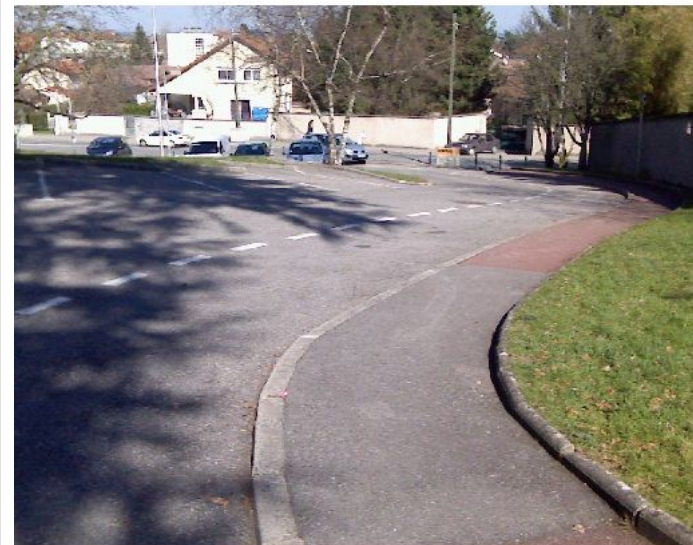
square chambave - Priorité Court Terme

A - La largeur du cheminement est insuffisante.

A 1 - Le cheminement comportant un obstacle latéral, sa largeur devra être d'au minimum 1,40 m libre de tout autre obstacle.

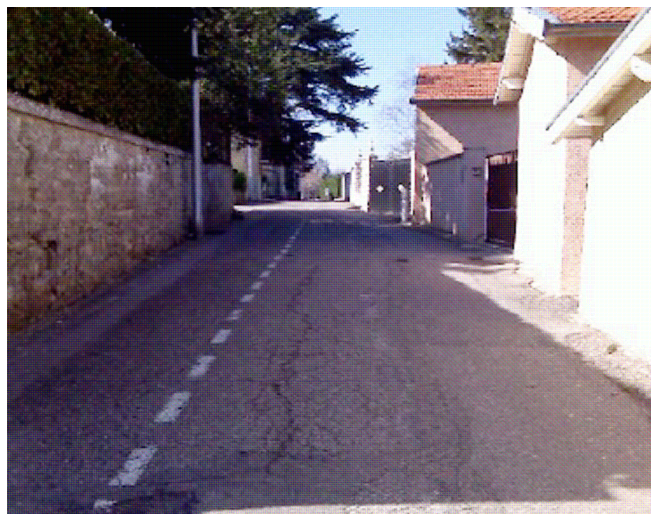
Rue de l'église – Priorité court terme

Non Conformités	A - La largeur du cheminement est insuffisante.	Taux d'accessibilité
		60,0 %
Préconisations	<p>A 1 – Création d'une zone de circulation apaisée</p> <p>Cet aménagement permet de concilier les flux de véhicules et les flux piétons sur la même voirie: les piétons sont prioritaires. Il offre donc l'avantage de dispenser de créer des trottoirs ou des accotements chemisés.</p>	Avis Prévisionnel
		100,0%
Travaux :	<p>A 1 - Pose de panneaux d'entrée et de sortie de la zone apaisée (B52 et B53)</p> <p>Eventuellement : plateaux aux entrées de la zone de circulation apaisée</p>	Evaluation €HT

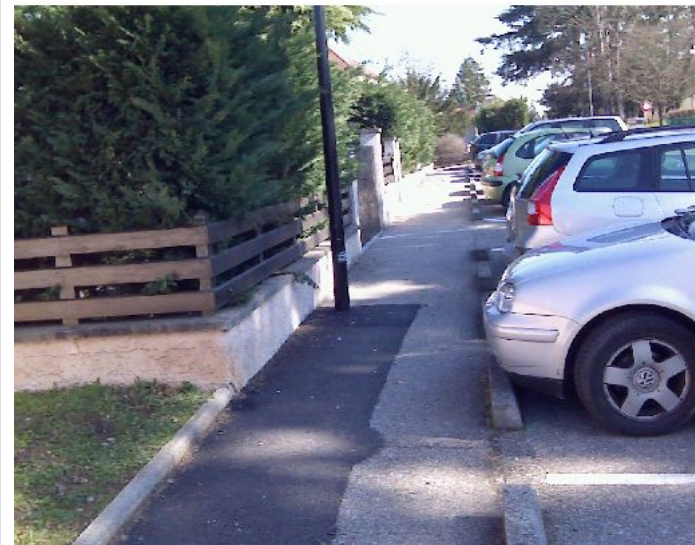
proximité école - Priorité Court Terme

A - La largeur du cheminement est insuffisante.

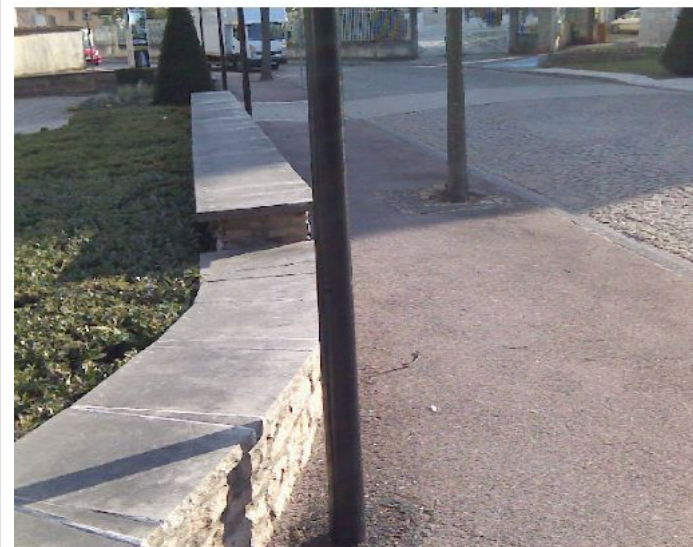
sur l'ensemble de la zone - Priorité Moyen Terme

A - Poteaux/bornes difficilement repérables.

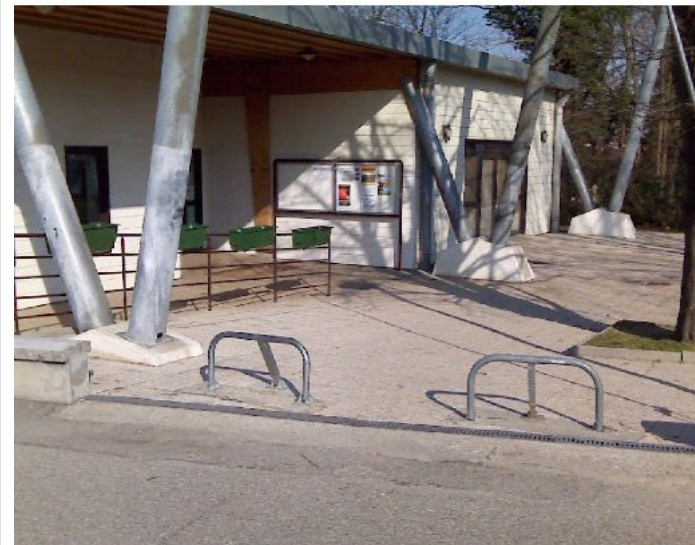
accès salle - Priorité Court Terme

A - La pente du cheminement pour piétons est trop forte.

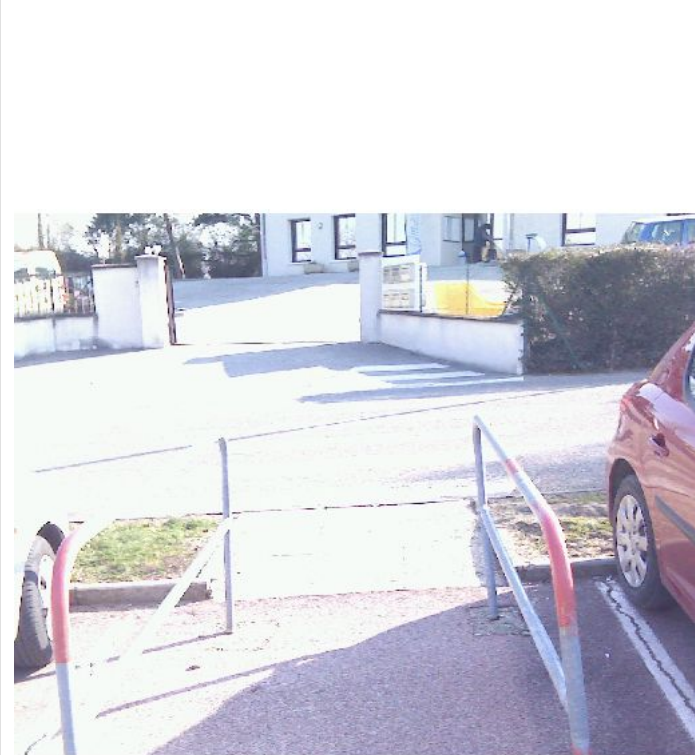
second parking vers terrain de sport - Priorité Court Terme

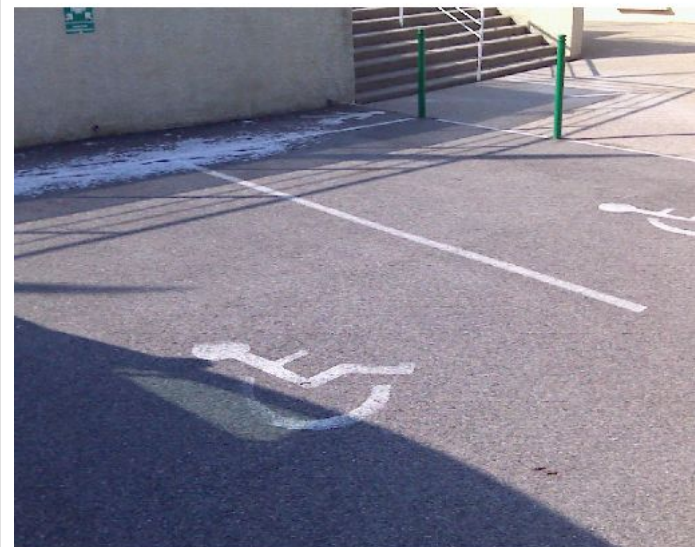
parking 3eme niveau - Priorité Court Terme

Non Conformités	A - Les dimensions des places de stationnement pour les personnes handicapées sont insuffisantes. B - La signalisation de la place de stationnement pour les personnes handicapées n'est pas conforme.	Taux d'accessibilité
		60,0 %
Préconisations	A 1 - La longueur minimale des places doit être de 5 m. B 1 - L'emplacement de stationnement doit être obligatoirement signalé par un panneau triple : - rond barré interdiction de stationner ; - panneau d'enlèvement du véhicule ; - panneau GIG, GIC.	Avis Prévisionnel
Exemples :

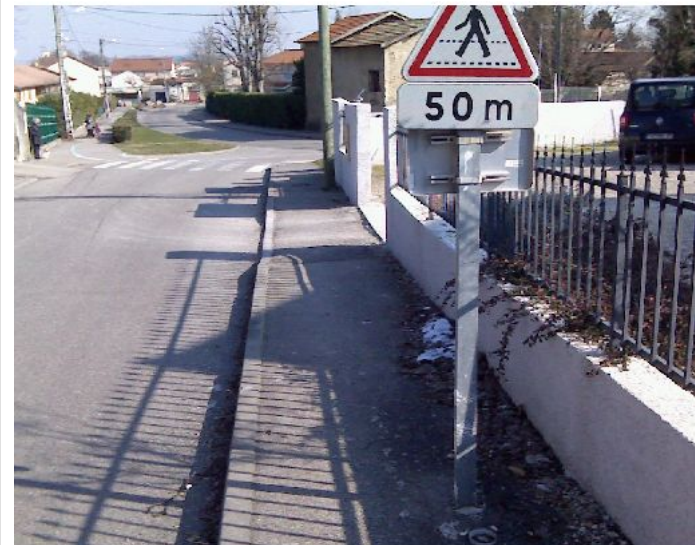
rue philippe chat - Priorité Court Terme

A - La largeur du cheminement est insuffisante.

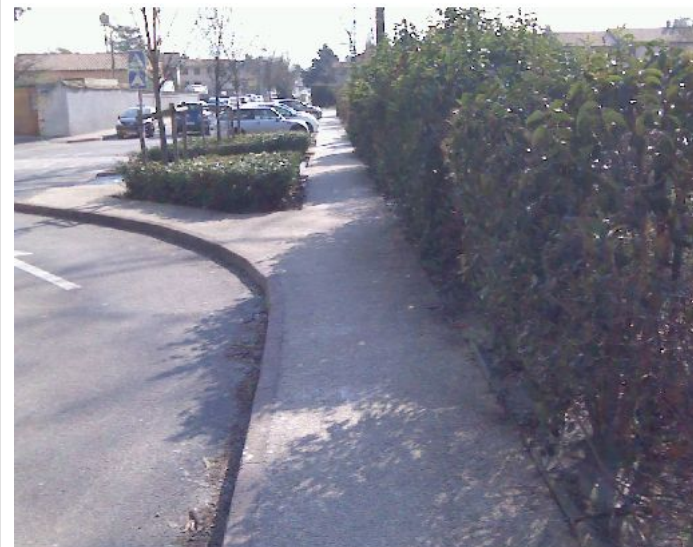
rue du 11 novembre 1918 proximité de la poste - Priorité Court

Non Conformités	A - La largeur du cheminement est insuffisante.	Taux d'accessibilité
		60,0 %
Préconisations	A 1 - Le cheminement comportant un obstacle latéral, sa largeur devra être d'au minimum 1,40 m libre de tout autre obstacle.	Avis Prévisionnel
Exemples :

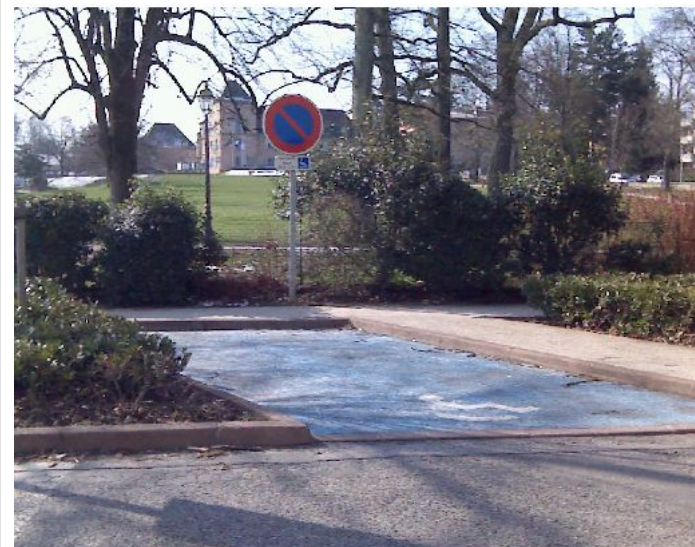
rue du 11 novembre 1918 proximité de la poste - Priorité

A - La signalisation de la place de stationnement pour les personnes handicapées n'est pas conforme.
