**COMMUNAUTÉ DE COMMUNES  
DE L'EST LYONNAIS**

## **DIAGNOSTIC DE L'ACCESSIBILITE AUX PERSONNES HANDICAPEES DE LA VOIRIE**

**Zone : RN6**

Nature et Etendue de la Mission : Diagnostic Accessibilité Handicapés

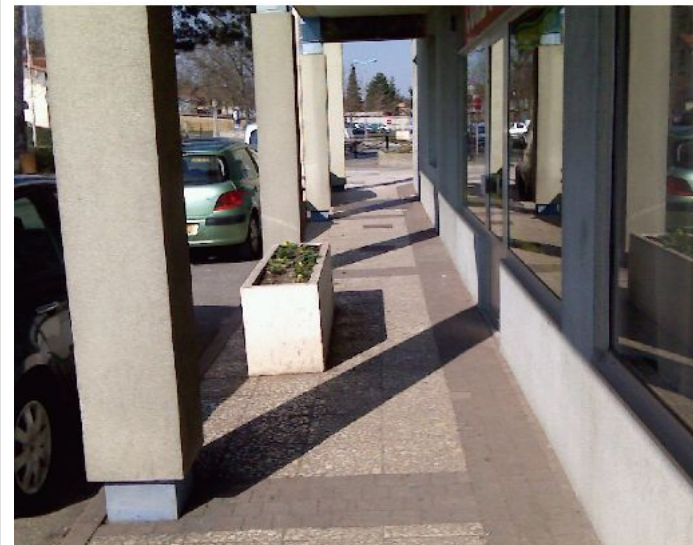
rue du 11 novembre 1918 proximité de la poste - Priorité Court

A - La largeur de passage libre est insuffisante à cause de la présence d'obstacles fixes sur le cheminement.

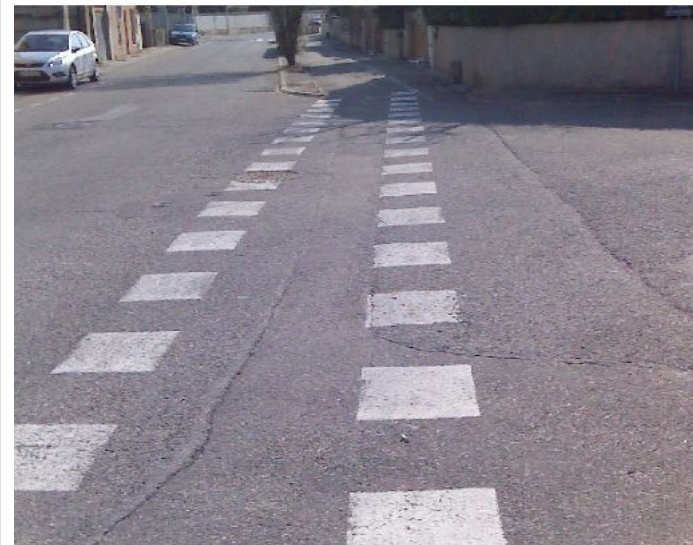
croisement allée de la serve - Priorité Moyen Terme

Non Conformités	A - Le marquage au sol de la traversée pour piétons n'est pas réglementaire, selon l'arrêté du 16 février 1988.	Taux d'accessibilité
		70,0 %
Préconisations	<p>A 1 - Les passages piétons doivent respecter les normes décrites dans l'arrêté du 16 février 1988 :</p> <ul style="list-style-type: none"> <li>- Longueur des bandes blanches : <ul style="list-style-type: none"> <li>* En ville : 2.50 m ,</li> <li>* En rase campagne ou petites agglomérations : 4 à 6 m ;</li> </ul> </li> <li>- Largeur des bandes blanches : 0.50 m ;</li> <li>- Distance autorisée de 0.50 m à 0.80 m entre les bandes blanches ;</li> <li>- Interruption du marquage axial à 0.50 m du passage ;</li> <li>- Passages piétons sur ralentisseurs prolongés de 0.50 m de part et d'autre.</li> </ul> <p>En outre, il doit présenter un contraste visuel suffisant.</p>	Avis Prévisionnel
		100,0%
Travaux :	A 1 - Reprise complète du marquage.	Evaluation € HT

250,00 €
Corps d'Etat : Peinture

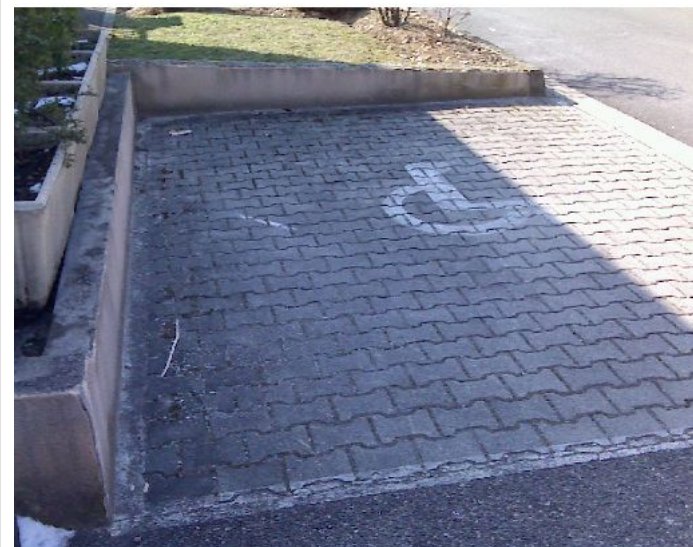
rue des 4 fontaines - Priorité Court Terme

A - La signalisation de la place de stationnement pour les personnes handicapées n'est pas conforme.  
B - Les dimensions des places de stationnement pour les personnes handicapées sont insuffisantes.

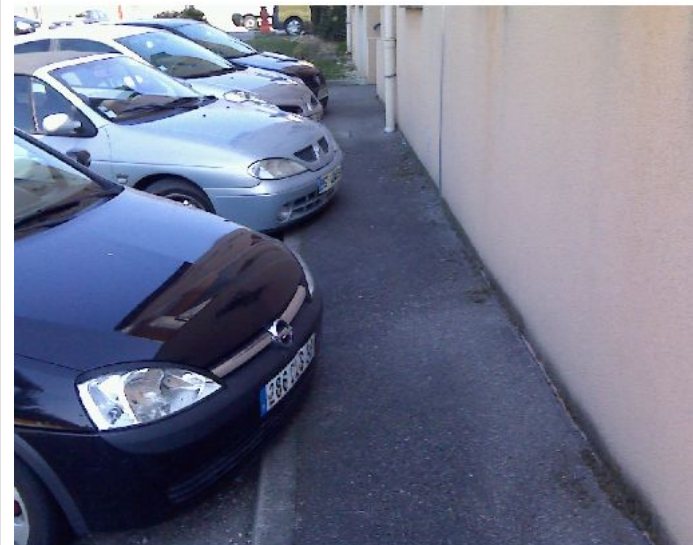
rue des 4 fontaines - Priorité Court Terme

A - La largeur du cheminement est insuffisante.

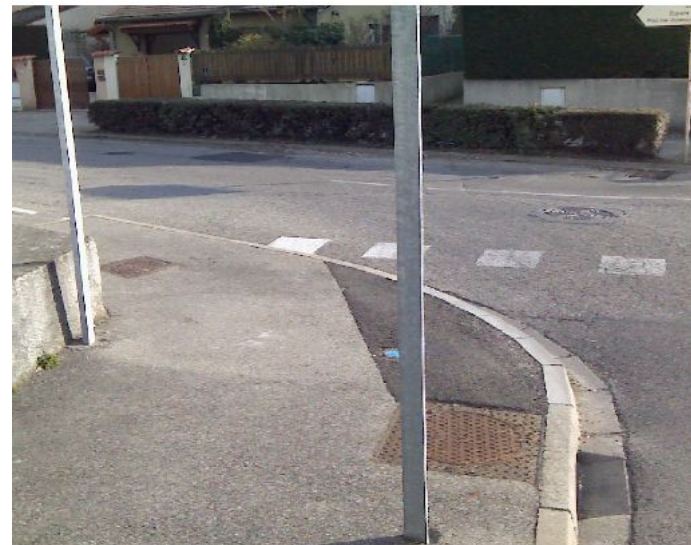
sur l'ensemble du cheminement - Priorité Moyen Terme

A - Poteaux/bornes difficilement repérables.
