# MISE EN ACCESSIBILITÉ DES VOIRIES

**Commune de SAINT PIERRE DE CHANDIEU 69780**

# Rapport de diagnostic voiries

## Accessibilité aux personnes handicapées

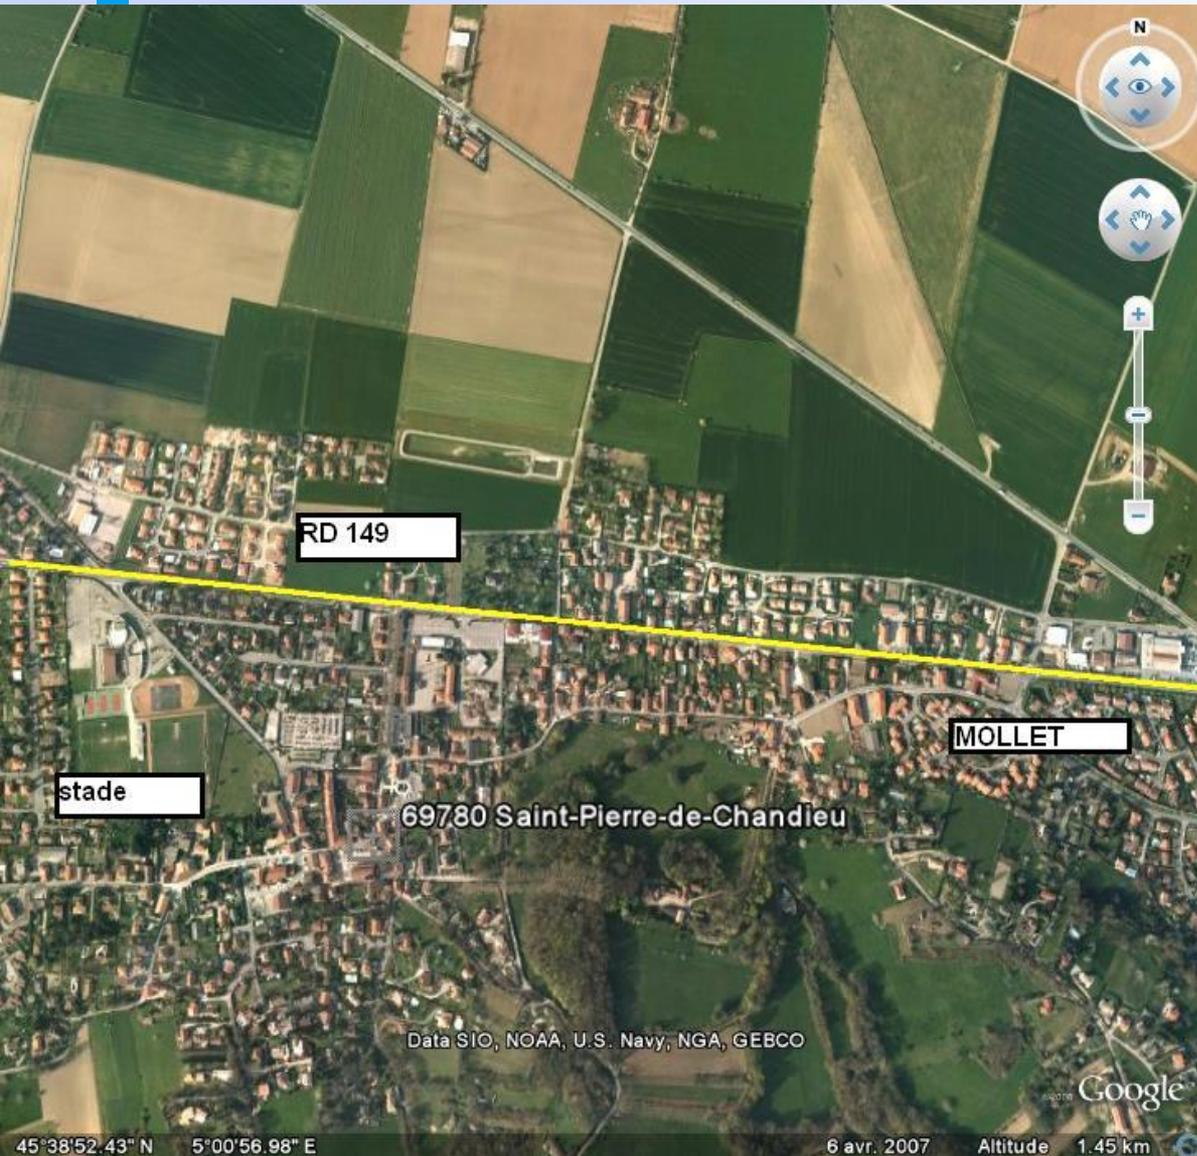
# SAINT PIERRE RD 149, accessibilité voirie

L'accessibilité actuelle de la commune est très partielle

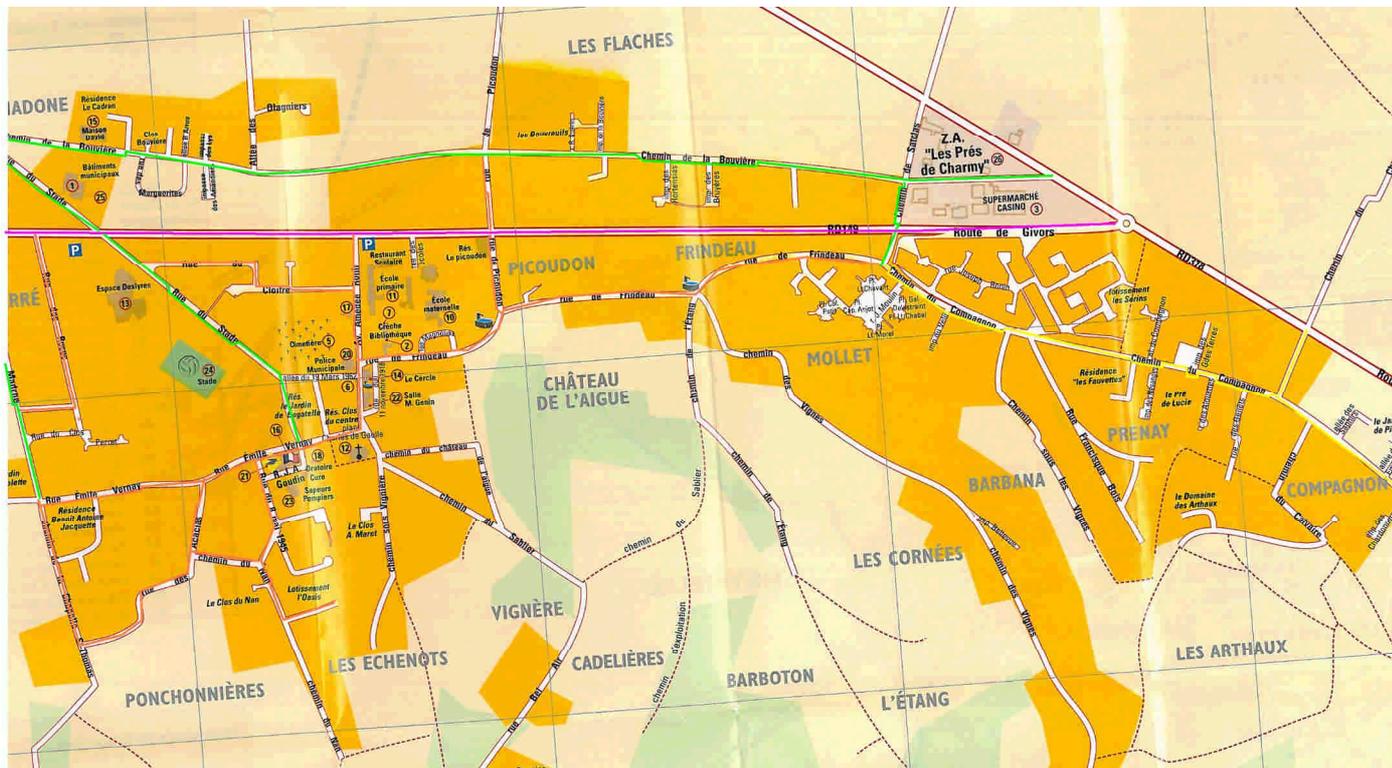
- Zone RD 149 : Fuschia
- Zone LA MADONE LES FLACHES : Verte
- Zone SAINT PIERRE CENTRE : Orange
- Zone MOLLET COMPAGNON : Jaune

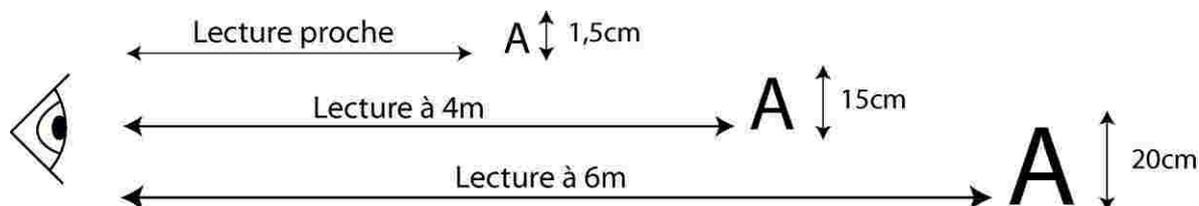
#### Accès aux déficients visuels : lisibilité

« Les informations visuelles apposées sur le mobilier urbain et destinées à l'indication des lieux ou à l'information du public peuvent être doublées par un signal sonore. Les informations visuelles sont facilement compréhensibles, lisibles en toutes conditions, y compris d'éclairage, visibles en position debout comme en position assise et contrastées par rapport au fond [...]. Les caractères ont une hauteur de 1,5 centimètre au minimum pour une lecture proche, de 15 centimètres pour une lecture à 4 mètres et de 20 centimètres pour une lecture à 6 mètres. »

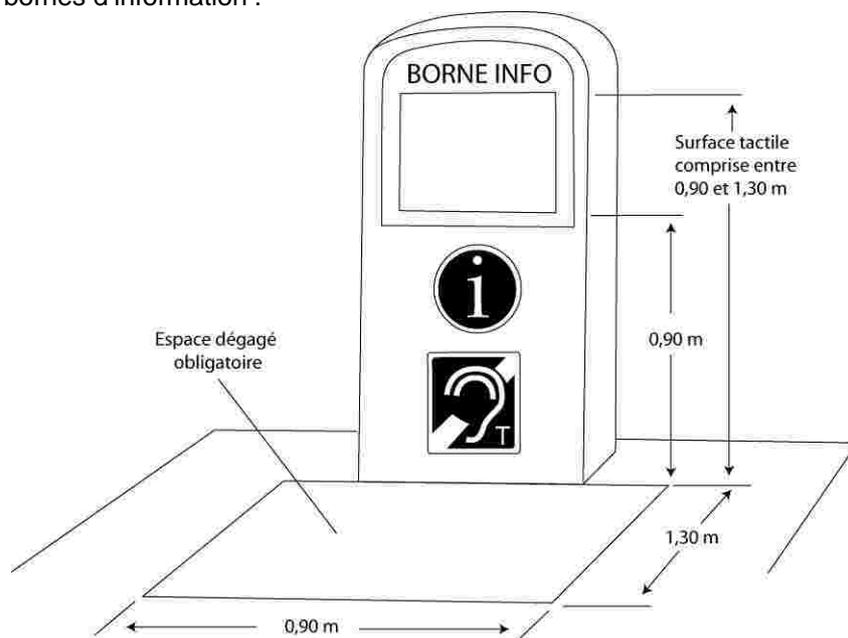
Exemple pour les bornes d'information :

« Lorsque le système d'information comporte des commandes, leur surface de contact tactile est située entre 0,90 mètre et 1,30 mètre du sol. Ces éléments sont identifiés par un pictogramme ou une inscription en relief. Le dispositif peut être atteint par une personne en fauteuil roulant, un espace d'au moins 0,90 mètre par 1,30 mètre en permettant l'usage sans danger. Lorsque des messages sonores doublent les messages visuels, ils sont délivrés par un matériel permettant à une personne présentant une déficience auditive de les comprendre. »

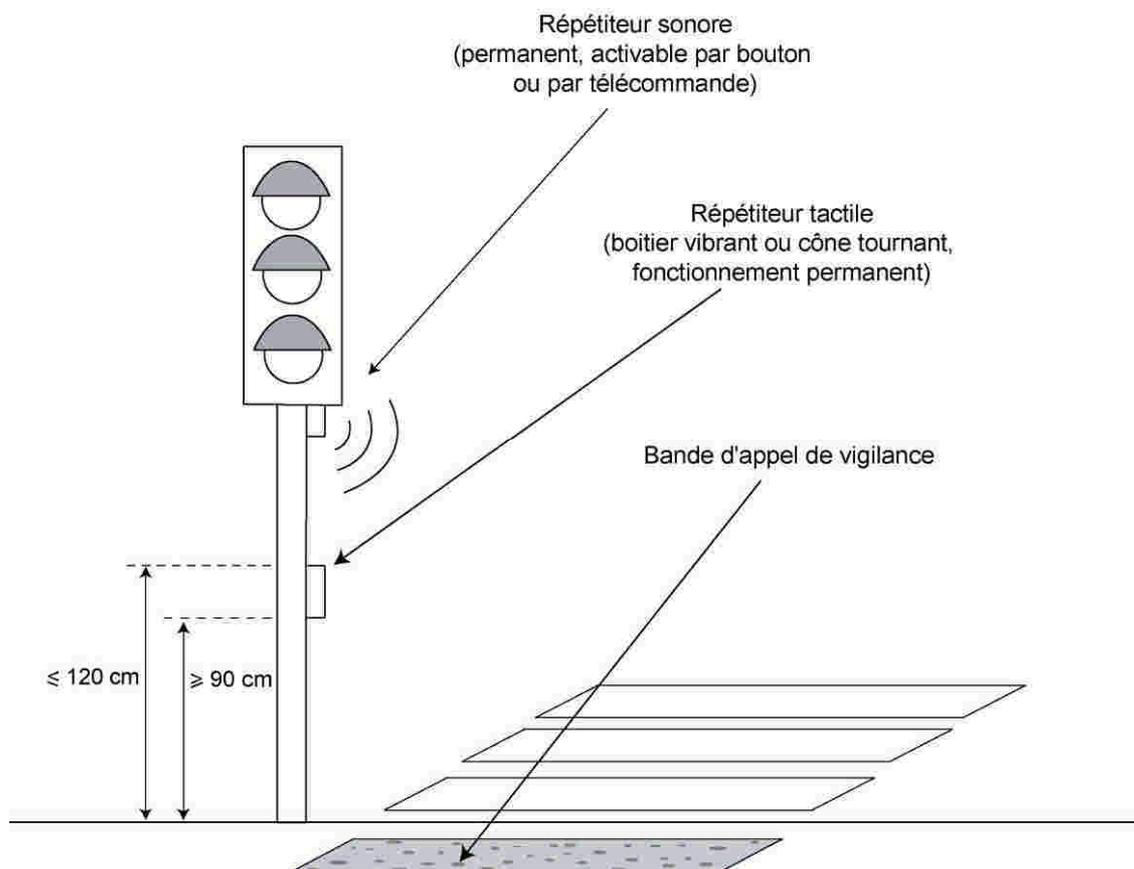
## Annexe 2 : feux de circulation permanents

« Les signaux pour les piétons associés aux feux de signalisation lumineuse sont complétés par des dispositifs sonores ou tactiles conformes à l'arrêté du 21 juin 1991 susvisé, et notamment aux dispositions de l'article 110.2 de l'instruction interministérielle de signalisation routière, sixième partie (Feux de circulation permanents), et aux normes en vigueur. »

Répétiteur tactile	Répétiteur sonore
Avantages	Faible gêne sonore pour les riverains	Pas de problème de repérage du système
	Pas d'activation nécessaire du fait de son fonctionnement permanent	Aide à la localisation de la traversée
Inconvénients	Difficulté de repérage du dispositif par les mal voyants	Gêne sonore pour les riverains, surtout si le fonctionnement est permanent
	Problème d'utilisation simultanée si plusieurs mal voyants sont présents en même temps	Risque de mauvaise audibilité du signal en cas de fort bruit ambiant
		Risque de confusion en cas d'implantation de plusieurs feux proches les uns des autres
