Rapport de Diagnostic Accessibilité

MAIRIE DE MILLERY

PAVE
MILLERY

20 mai 2015

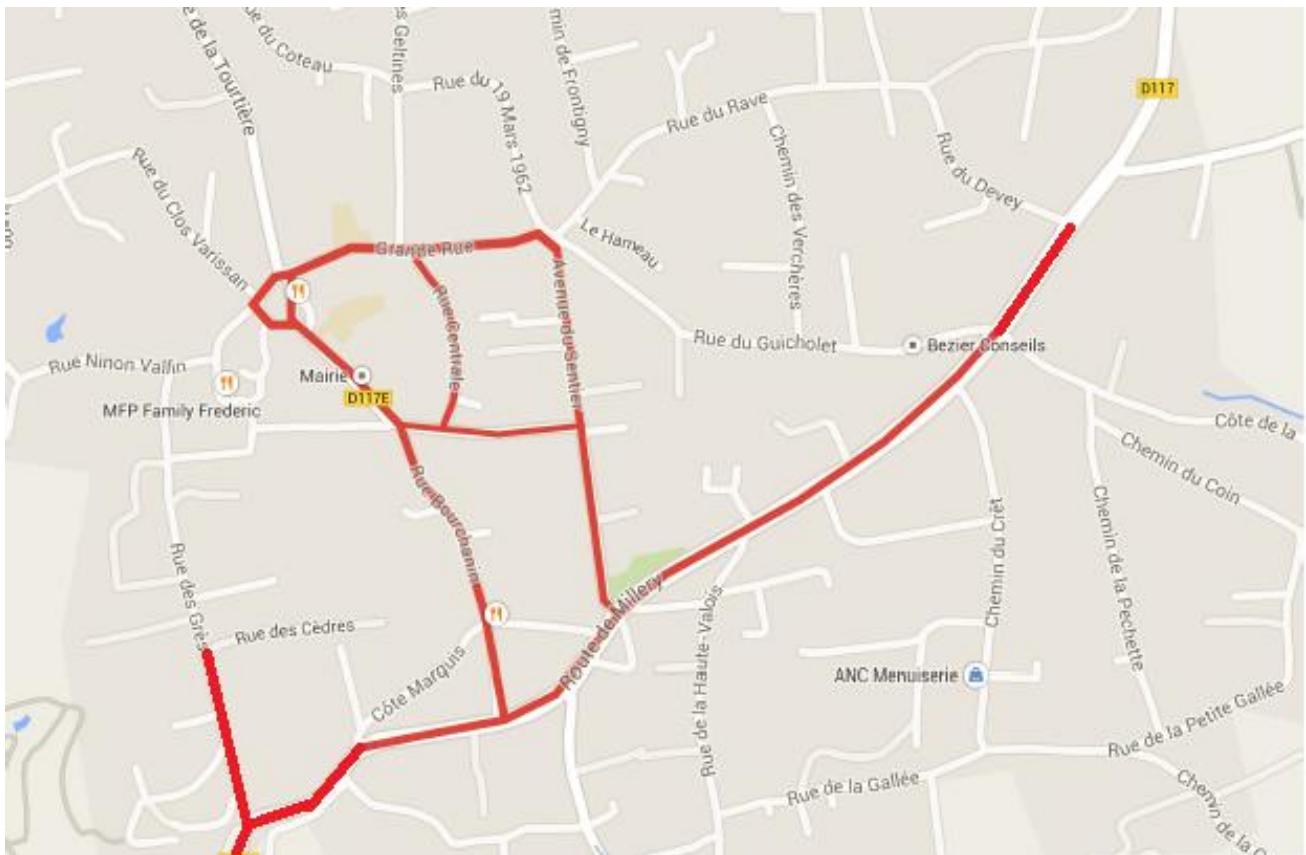
Carte générale de localisation des itinéraires diagnostiqués

Le portfolio des cartes a été réalisé dans le but de localiser les non-conformités afin de faciliter la lecture du diagnostic Voirie. Il se compose :

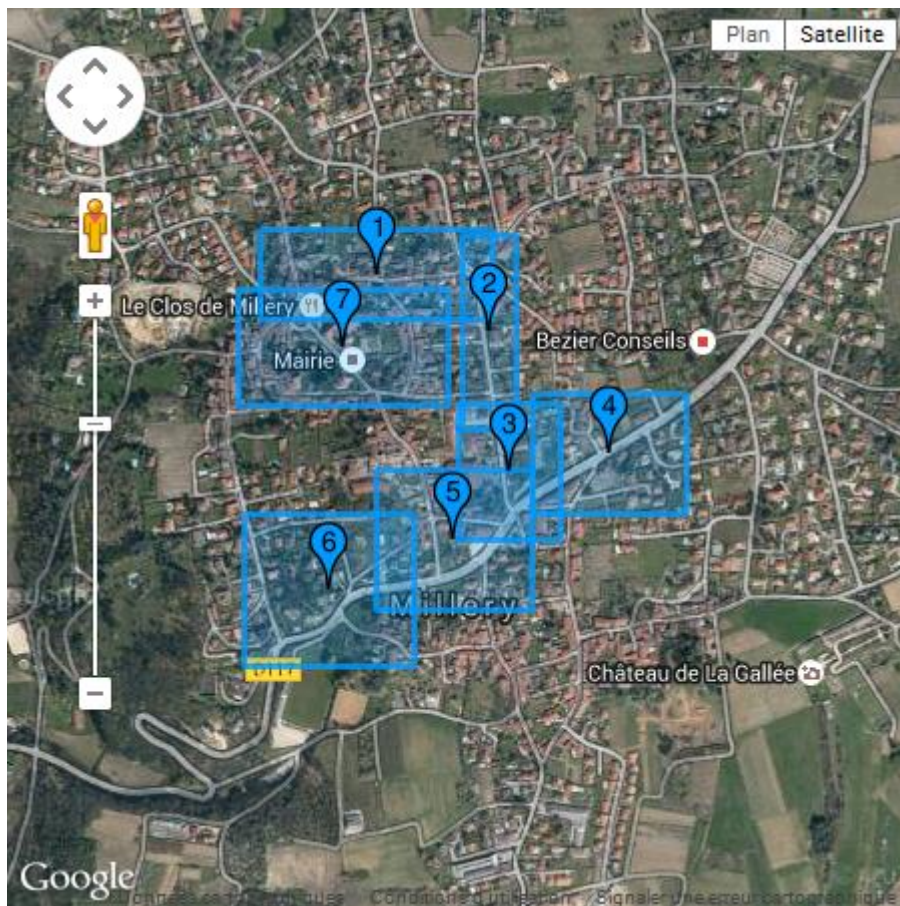
Carte globale présentant la décomposition par zone

PAVE (composé de 7 zones)
